# DIAGNOSTIC CAMPUS HEINLEX

BAT 2 – 6 – 9

DG2.0

N°Affaire 25-377

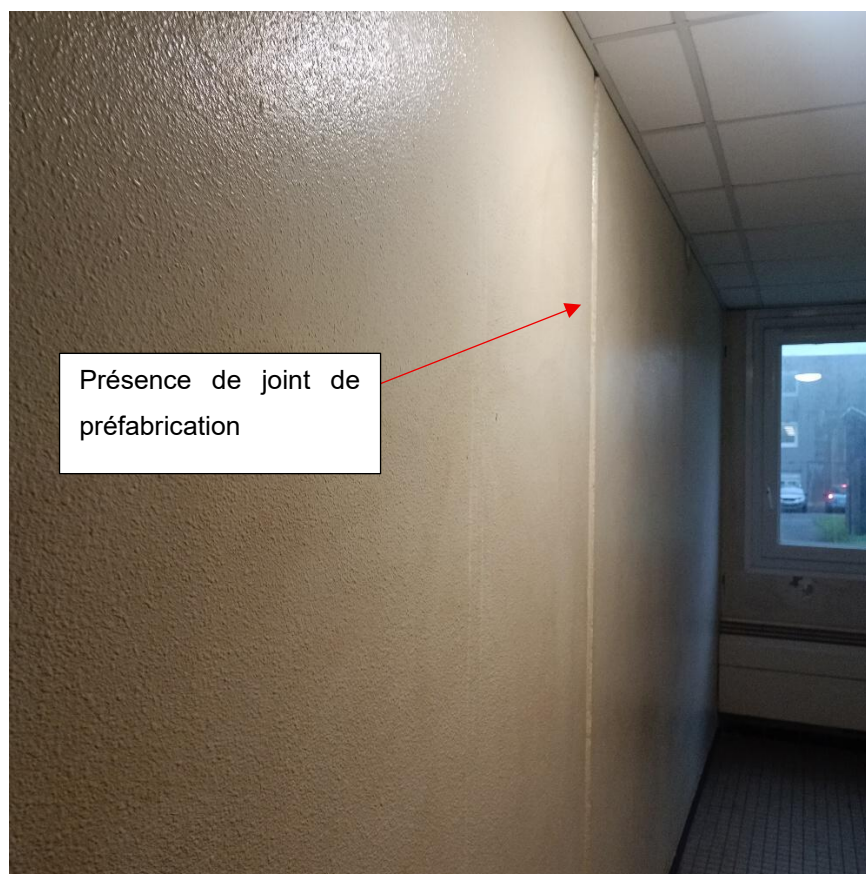
**Figure 4. Photo du mur séparatif**

Les planchers sont repris par les poutrelles qui sont elles reprises par les poteaux. Les investigations réalisées en fin 2025 ont permis de conclure que les murs séparatifs des sanitaires (environ 12 cm d'épaisseur), situés sous les poutrelles, sont non porteurs.
