# DOSSIER TECHNIQUE AMIANTE

**ASM - DDETSPP BATIMENT LE TRIPODE**  
**Travaux 2eme etage**

20 RUE ARISTIDE BRIAND  
03400 YZEURE

# Pré-rapport de repérage amiante avant réalisation de travaux dans un immeuble bâti

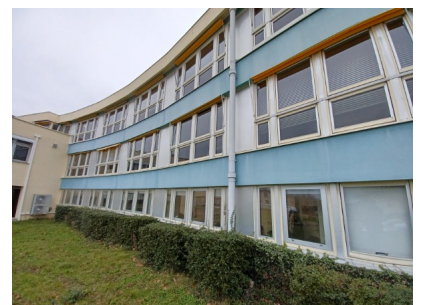
Résultat Présence d'amiante

Pièce Extérieur

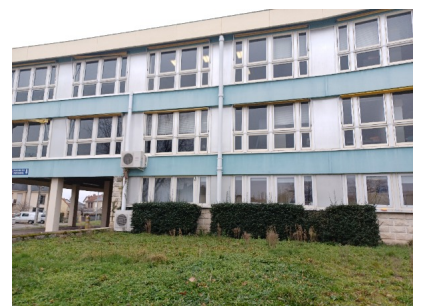
Résultat Présence d'amiante

Pièce Extérieur

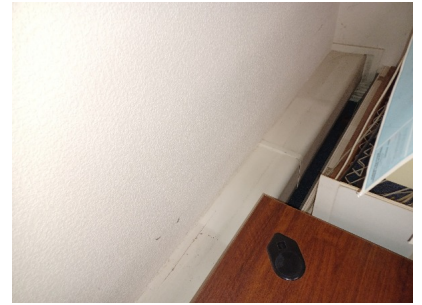
Résultat Présence d'amiante

Pièce Intérieur du bâtiment

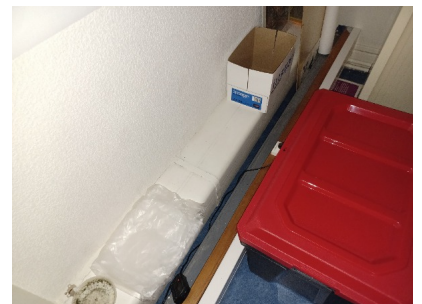
Résultat Présence d'amiante

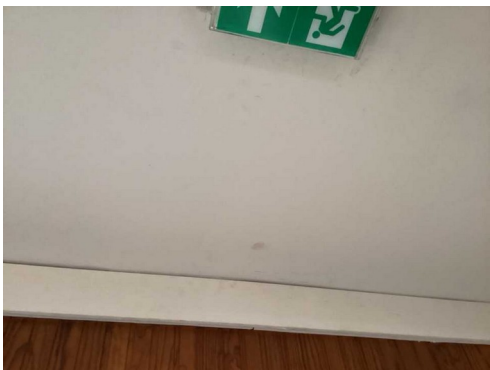
| <b>P3</b> | <b>ZPSO 5</b> |

| Bâtiment TRIPODE / 23694119 AMRTV -> R+2 -> Circulation | |
| Plafonds -> Enduits lissés, projetés ou talochés | |

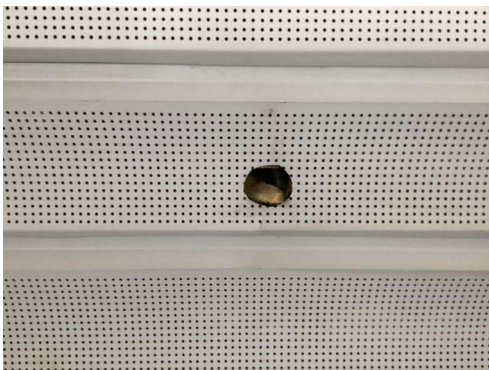
| <b>P9</b> | <b>ZPSO 9</b> |

| Bâtiment TRIPODE / 23694119 AMRTV -> R+2 -> Circulation | |
| Faux plafonds -> Isolants | |

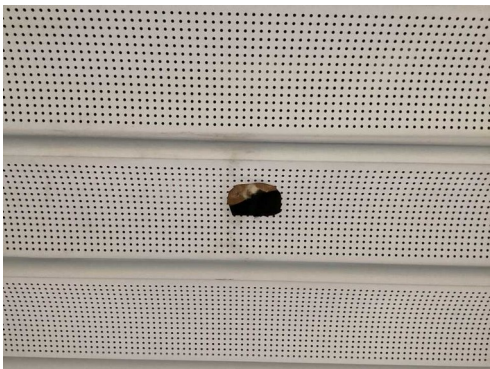
| <b>P10</b> | <b>ZPSO 9</b> |

| Bâtiment TRIPODE / 23694119 AMRTV -> R+2 -> Circulation | |
| Faux plafonds -> Isolants | |

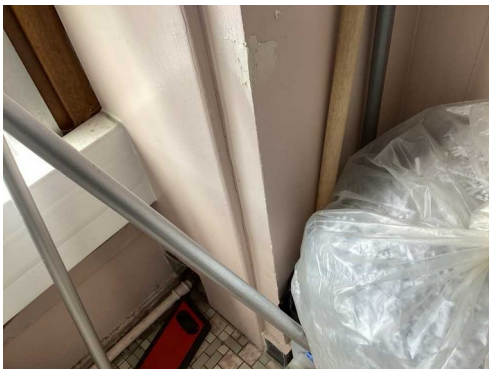
| <b>P7</b> | <b>ZPSO 7</b> |

| Bâtiment TRIPODE / 23694119 AMRTV -> R+2 -> Sanitaires | |
| Poteaux -> Enduits lissés, projetés ou talochés | |

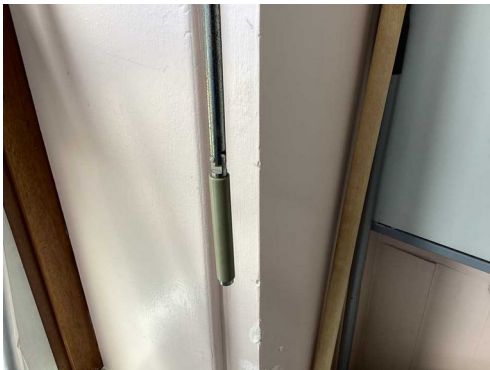
| <b>P8</b> | <b>ZPSO 7</b> |

| Bâtiment TRIPODE / 23694119 AMRTV -> R+2 -> Sanitaires | |
| Poteaux -> Enduits lissés, projetés ou talochés | |

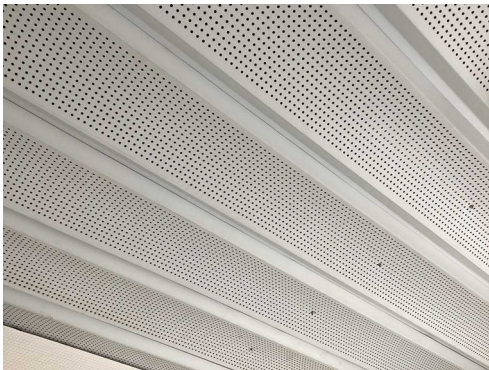
| <b>P19</b> | <b>ZPSO 14</b> |

| Bâtiment TRIPODE / 23694119 AMRTV -> R+2 -> Local 207A | |
| Plafonds -> Peintures décoratives | |

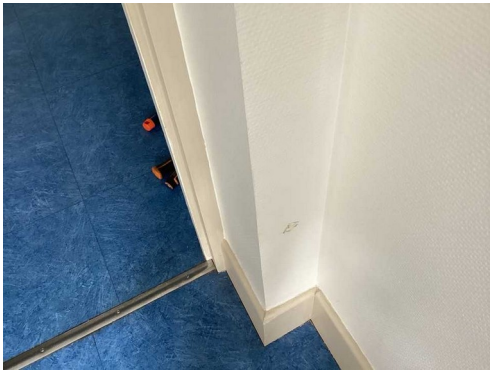
| <b>P13</b> | <b>ZPSO 11</b> |

| Bâtiment TRIPODE / 23694119 AMRTV -> R+2 -> Local 207A | |
| Poteaux -> Enduits lissés, projetés ou talochés | |

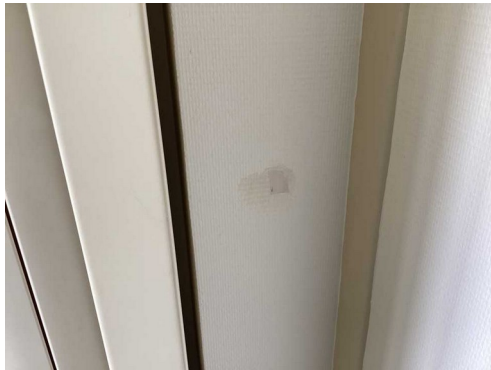
| <b>P14</b> | <b>ZPSO 11</b> |

| Bâtiment TRIPODE / 23694119 AMRTV -> R+2 -> Local 207A | |
| Poteaux -> Enduits lissés, projetés ou talochés | |

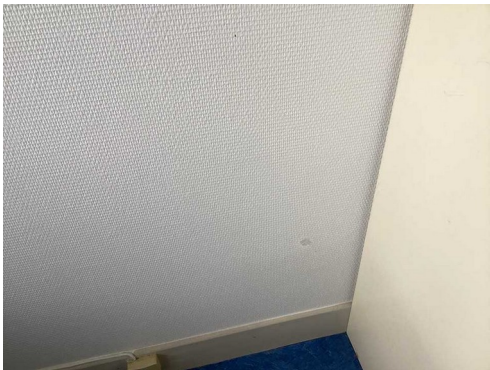
| <b>P11</b> | <b>ZPSO 10</b> |

| Bâtiment TRIPODE / 23694119 AMRTV -> R+2 -> Local 207A | |
| Murs et cloisons maçonnées "en dur" -> Enduits lissés, projetés ou talochés Vinyles | |

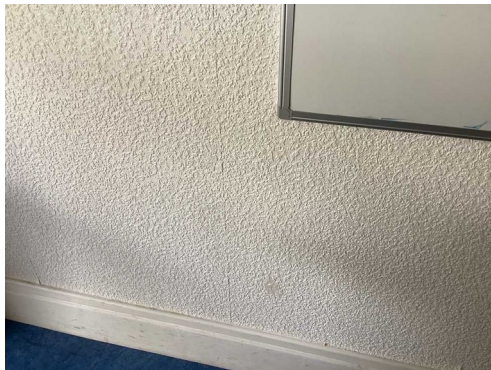
| <b>P17</b> | <b>ZPSO 15</b> |

| Bâtiment TRIPODE / 23694119 AMRTV -> R+2 -> Local 207B | |
| Murs et cloisons maçonnées "en dur" -> Enduits lissés, projetés ou talochés | |

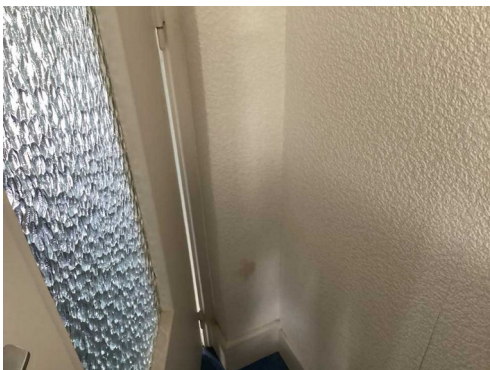
| <b>P18</b> | <b>ZPSO 13</b> |

| Bâtiment TRIPODE / 23694119 AMRTV -> R+2 -> Local 207B | |
| Poteaux -> Enduits lissés, projetés ou talochés | |

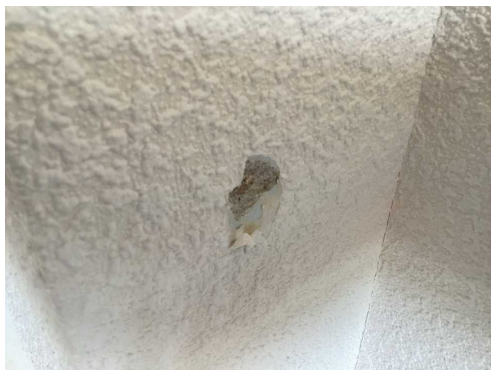
| <b>P22</b> | <b>ZPSO 13</b> |

| Bâtiment TRIPODE / 23694119 AMRTV -> R+2 -> Local 207B | |
| Poteaux -> Enduits lissés, projetés ou talochés | |

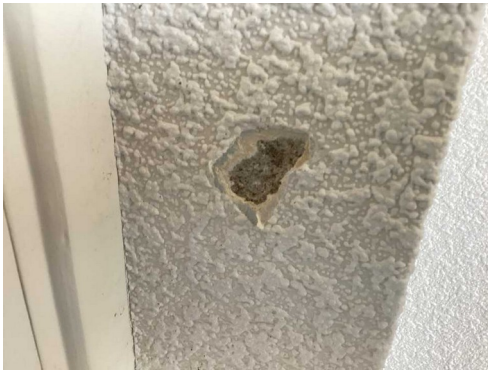
| <b>P23</b> | <b>ZPSO 13</b> |

| Bâtiment TRIPODE / 23694119 AMRTV -> R+2 -> Local 207B | |
| Poteaux -> Enduits lissés, projetés ou talochés | |

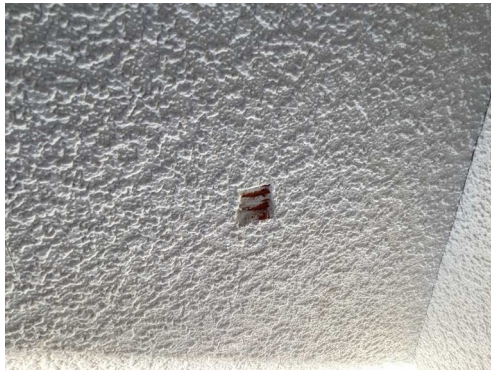
| <b>P21</b> | <b>ZPSO 15</b> |

| Bâtiment TRIPODE / 23694119 AMRTV -> R+2 -> Local 207B | |
| Murs et cloisons maçonnées "en dur" -> Enduits lissés, projetés ou talochés Vinyles | |

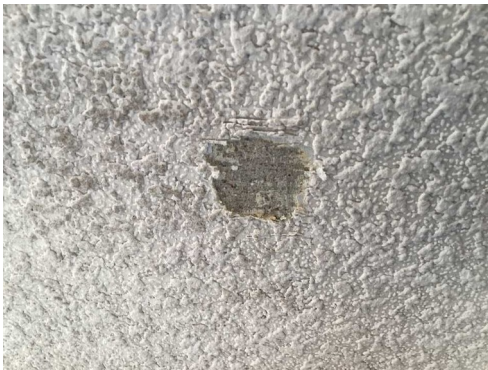
| <b>P24</b> | <b>ZPSO 13</b> |

| Bâtiment TRIPODE / 23694119 AMRTV -> R+2 -> Local 207B | |
| Poteaux -> Enduits lissés, projetés ou talochés Vinyles | |

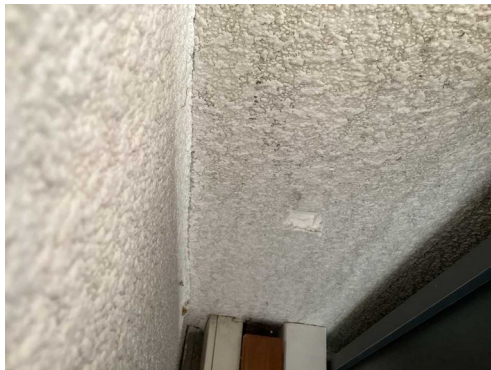
| <b>P25</b> | <b>ZPSO 15</b> |

| Bâtiment TRIPODE / 23694119 AMRTV -> R+2 -> Local 207B | |
| Murs et cloisons maçonnées "en dur" -> Enduits lissés, projetés ou talochés Vinyles | |

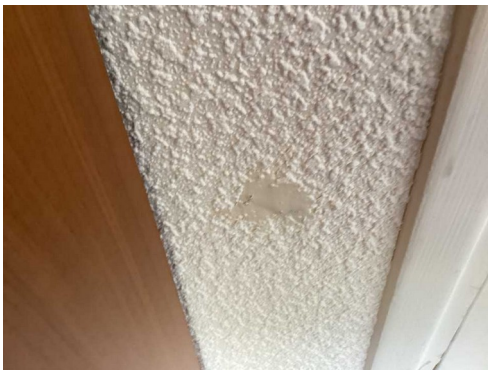
| <b>P26</b> | <b>ZPSO 15</b> |

| Bâtiment TRIPODE / 23694119 AMRTV -> R+2 -> Local 207B | |
| Murs et cloisons maçonnées "en dur" -> Enduits lissés, projetés ou talochés Vinyles | |

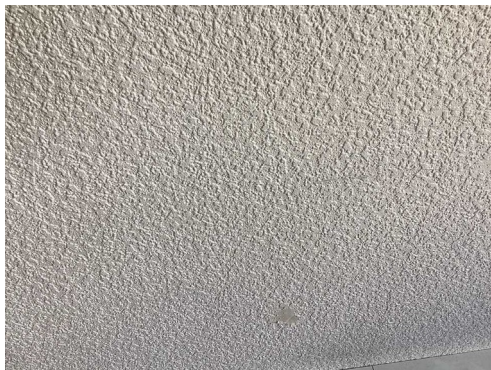
| <b>P15</b> | <b>ZPSO 12</b> |

| Bâtiment TRIPODE / 23694119 AMRTV -> R+2 -> Local 207C | |
| Murs et cloisons maçonnées "en dur" -> Enduits lissés, projetés ou talochés Vinyles | |

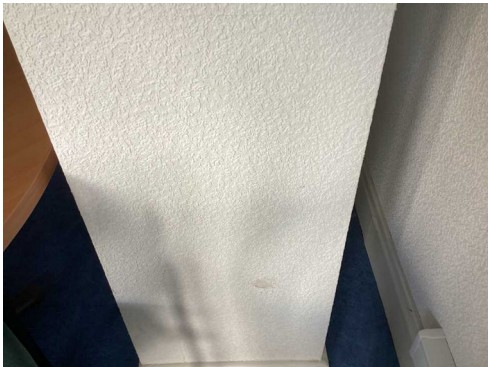
| P16 | ZPSO 13 |

| P16 | ZPSO 13 |
|---|---|
| Bâtiment TRIPODE / 23694119 AMRTV -> R+2 -> Local 207C | |
| Poteaux -> Enduits lissés, projetés ou talochés Vinyles | |

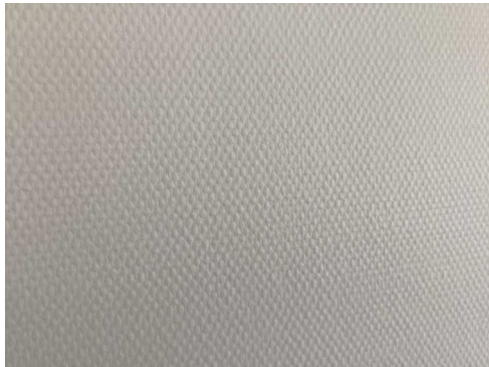
| P12 | ZPSO 10 |

| P12 | ZPSO 10 |
|---|---|
| Bâtiment TRIPODE / 23694119 AMRTV -> R+2 -> Local 207 | |
| Murs et cloisons maçonnées "en dur" -> Enduits lissés, projetés ou talochés Vinyles | |

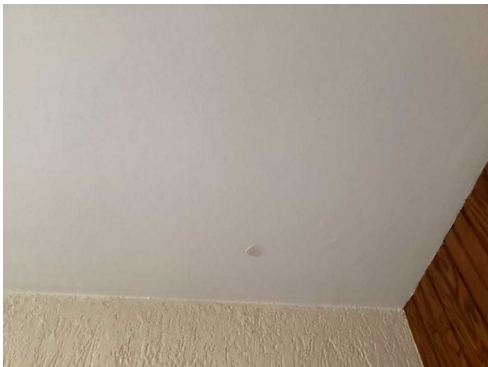
| P4 | ZPSO 5 |

| P4 | ZPSO 5 |
|---|---|
| Bâtiment TRIPODE / 23694119 AMRTV -> R+2 -> Cage d'escaliers | |
| Plafonds -> Enduits lissés, projetés ou talochés | |

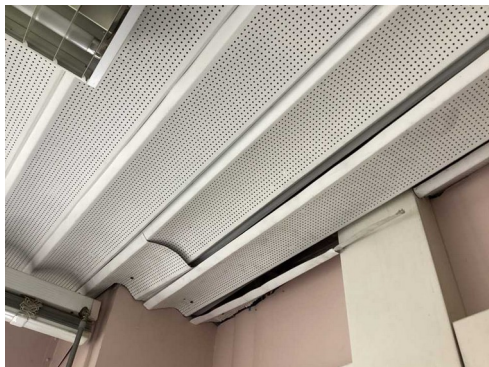
| P20 | ZPSO 14 |

| P20 | ZPSO 14 |
|---|---|
| Bâtiment TRIPODE / 23694119 AMRTV -> R+2 -> Local 208 | |
| Plafonds -> Peintures décoratives | |

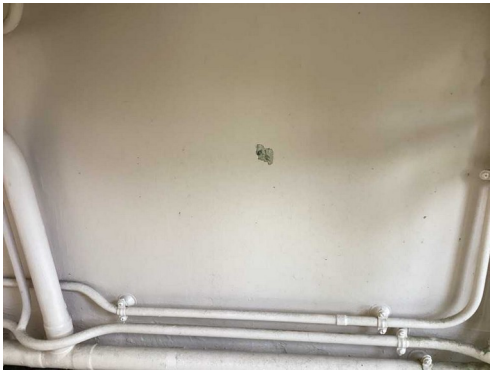
| P5 | ZPSO 6 |

| Bâtiment TRIPODE / 23694119 AMRTV -> R+2 -> Local 208 | |
| Murs et cloisons maçonnées "en dur" -> Enduits lissés, projetés ou talochés | |

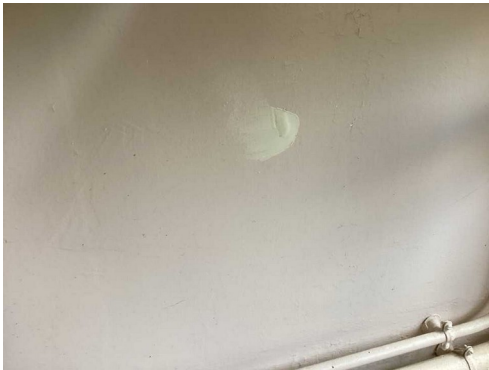
| P6 | ZPSO 6 |

| Bâtiment TRIPODE / 23694119 AMRTV -> R+2 -> Local 208 | |
| Murs et cloisons maçonnées "en dur" -> Enduits lissés, projetés ou talochés | |

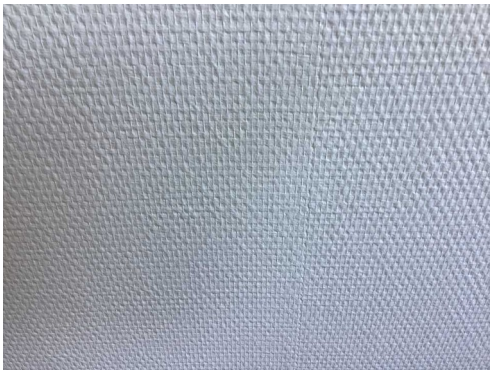
| P27 | ZPSO 10 |

| Bâtiment TRIPODE / 23694119 AMRTV -> R+2 -> Local 208 | |
| Murs et cloisons maçonnées "en dur" -> Enduits lissés, projetés ou talochés Vinyles | |

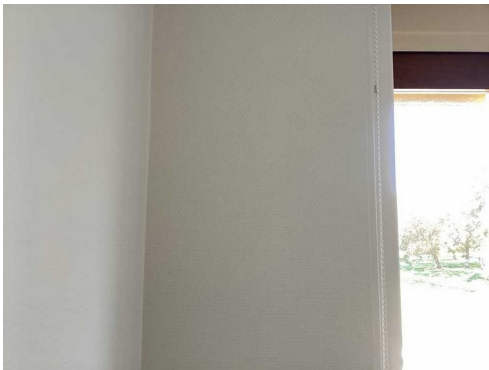
| P28 | ZPSO 11 |

| Bâtiment TRIPODE / 23694119 AMRTV -> R+2 -> Local 208 | |
| Poteaux -> Enduits lissés, projetés ou talochés Vinyles | |

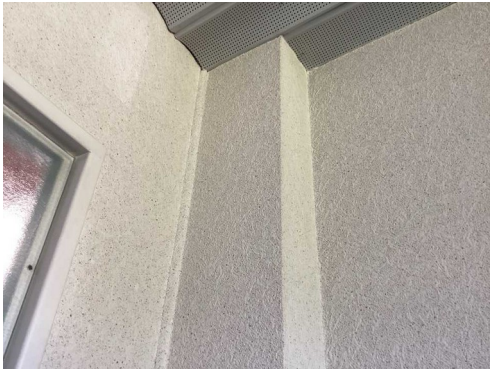
| P29 | ZPSO 13 |

| Bâtiment TRIPODE / 23694119 AMRTV -> R+2 -> Local 212 | |
| Poteaux -> Enduits lissés, projetés ou talochés Vinyles | |

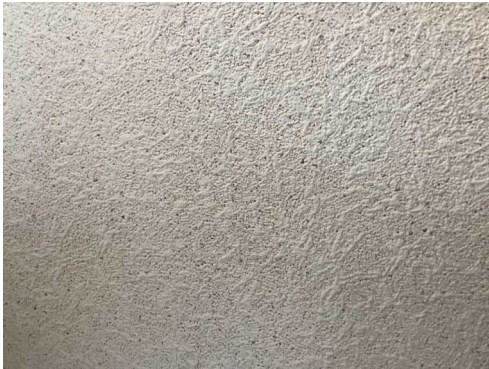
| P30 | ZPSO 12 |

| Bâtiment TRIPODE / 23694119 AMRTV -> R+2 -> Local 212 | |
| Murs et cloisons maçonnées "en dur" -> Enduits lissés, projetés ou talochés Vinyles | |

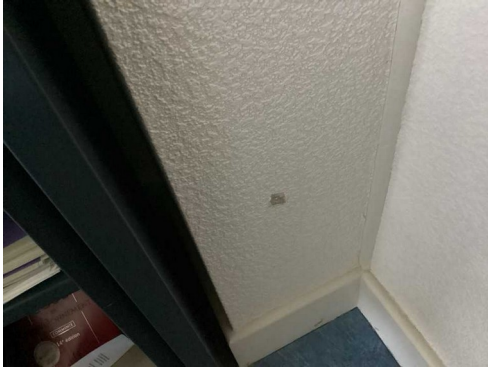
| P32 | ZPSO 13 |

| Bâtiment TRIPODE / 23694119 AMRTV -> R+2 -> Local 217 | |
| Poteaux -> Enduits lissés, projetés ou talochés | |

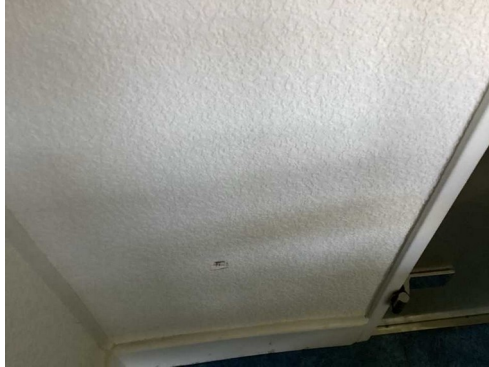
| P31 | ZPSO 12 |

| Bâtiment TRIPODE / 23694119 AMRTV -> R+2 -> Local 217 | |
| Murs et cloisons maçonnées "en dur" -> Enduits lissés, projetés ou talochés Vinyles | |

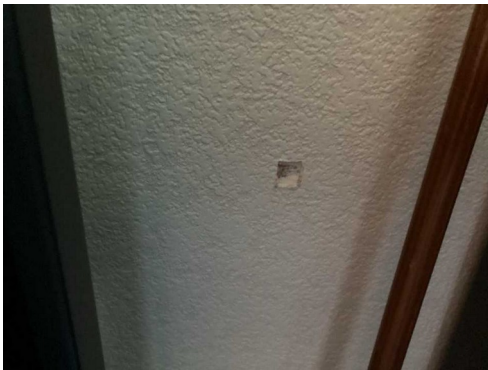
| P33 | ZPSO 12 |

| Bâtiment TRIPODE / 23694119 AMRTV -> R+2 -> Local 219 | |
| Murs et cloisons maçonnées "en dur" -> Enduits lissés, projetés ou talochés Vinyles | |

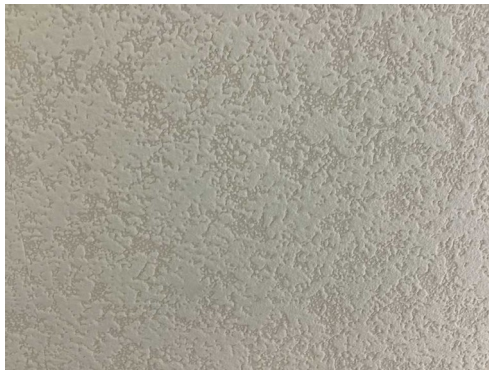
| P34 | ZPSO 13 |

| Bâtiment TRIPODE / 23694119 AMRTV -> R+2 -> Local 219 | |
| Poteaux -> Enduits lissés, projetés ou talochés Vinyles | |

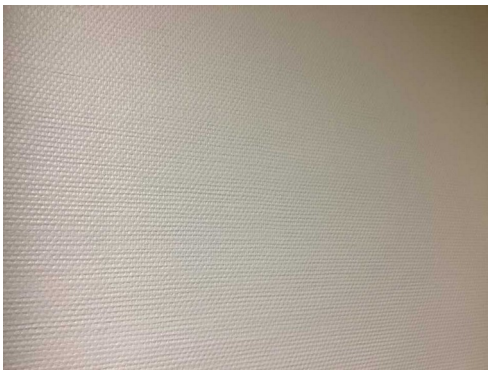
| P35 | ZPSO 10 |

| Bâtiment TRIPODE / 23694119 AMRTV -> R+2 -> Sanitaires 2 | |
| Murs et cloisons maçonnées "en dur" -> Enduits lissés, projetés ou talochés Vinyles | |

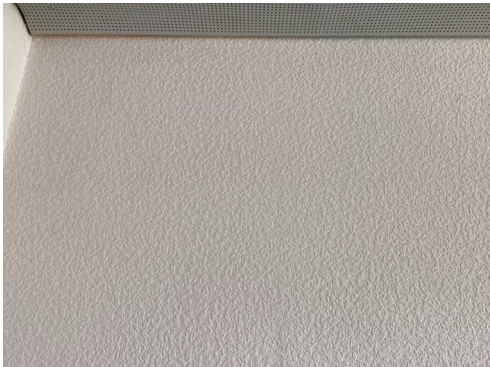
| P37 | ZPSO 12 |

| Bâtiment TRIPODE / 23694119 AMRTV -> R+2 -> Local 225 | |
| Murs et cloisons maçonnées "en dur" -> Enduits lissés, projetés ou talochés Vinyles | |

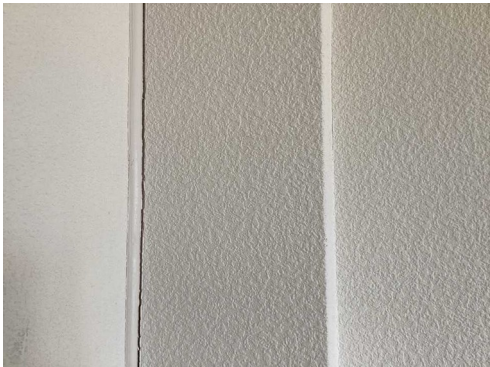
| P38 | ZPSO 13 |

| Bâtiment TRIPODE / 23694119 AMRTV -> R+2 -> Local 225 | |
| Poteaux -> Enduits lissés, projetés ou talochés Vinyles | |

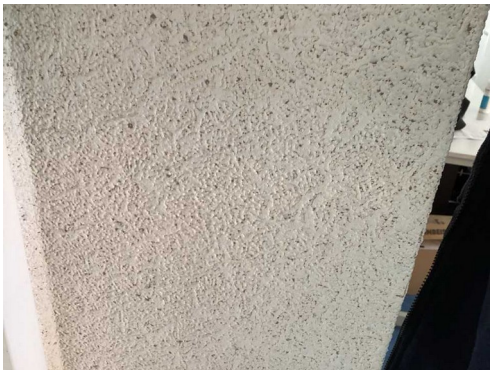
| P42 | ZPSO 13 |

| Bâtiment TRIPODE / 23694119 AMRTV -> R+2 -> Local 241 | |
| Poteaux -> Enduits lissés, projetés ou talochés | |

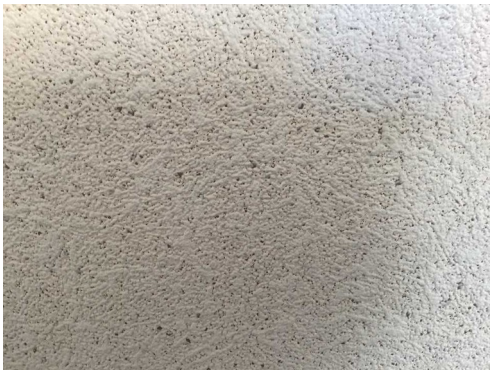
| P41 | ZPSO 12 |

| Bâtiment TRIPODE / 23694119 AMRTV -> R+2 -> Local 241 | |
| Murs et cloisons maçonnées "en dur" -> Enduits lissés, projetés ou talochés Vinyles | |

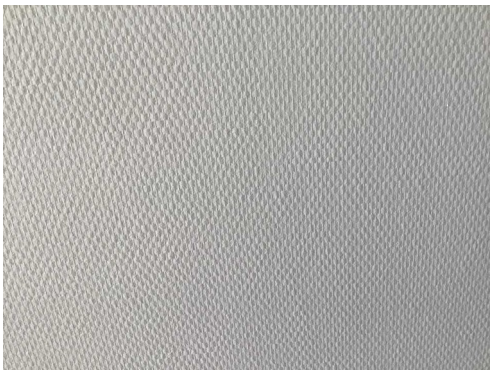
| P39 | ZPSO 10 |

| Bâtiment TRIPODE / 23694119 AMRTV -> R+2 -> Local 240 b | |
| Murs et cloisons maçonnées "en dur" -> Enduits lissés, projetés ou talochés Vinyles | |

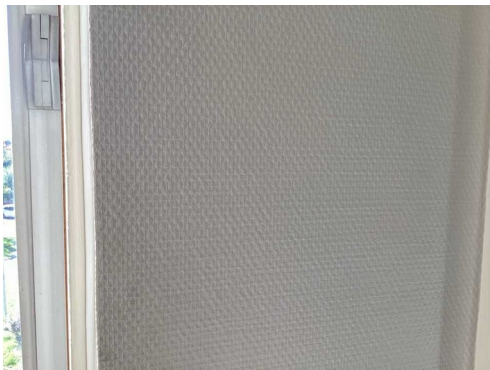
| P40 | ZPSO 11 |

| Bâtiment TRIPODE / 23694119 AMRTV -> R+2 -> Local 240 b | |
| Poteaux -> Enduits lissés, projetés ou talochés Vinyles | |

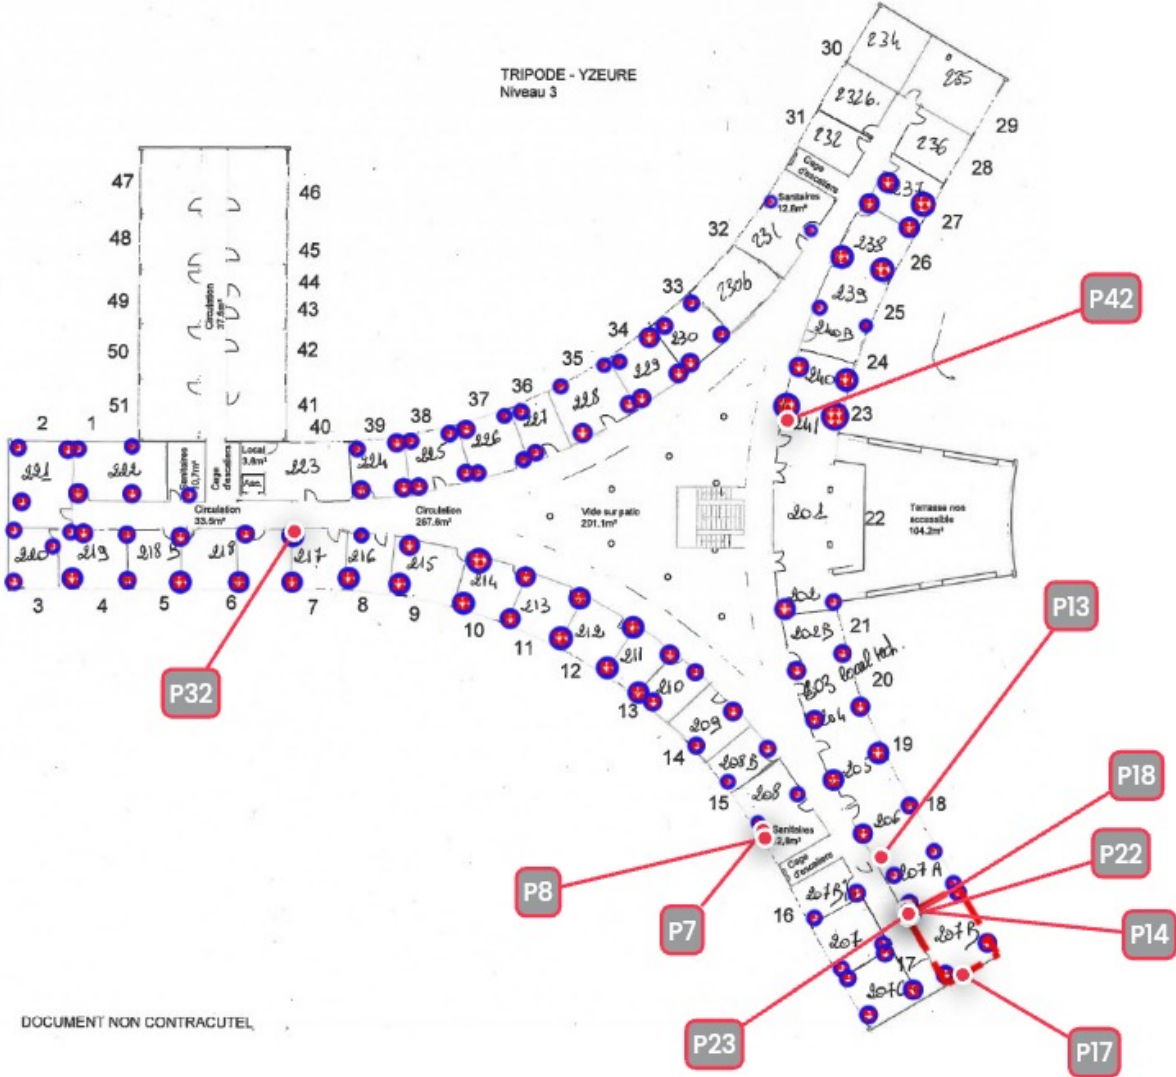
| PLANCHE DE REPERAGE TECHNIQUE | | |
|---|---|---|
| <b>Matériaux et produits contenant de l'amiante :</b><br><br>● Enduits lissés, projetés ou talochés<br><br>— Enduits lissés, projetés ou talochés | | |
