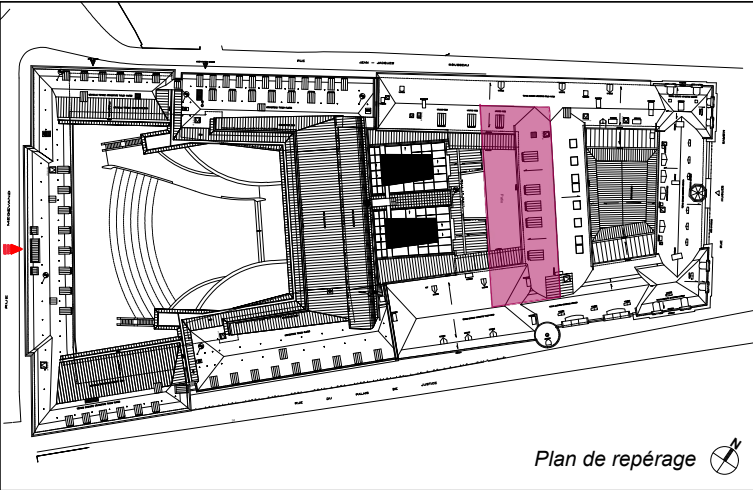
Service: Patio

Etage: Toiture

Descriptif: Référence rapport de DECHANET

- Remplacement des 2 descentes EP sous dimensionner, nouveau diamètre 120mm

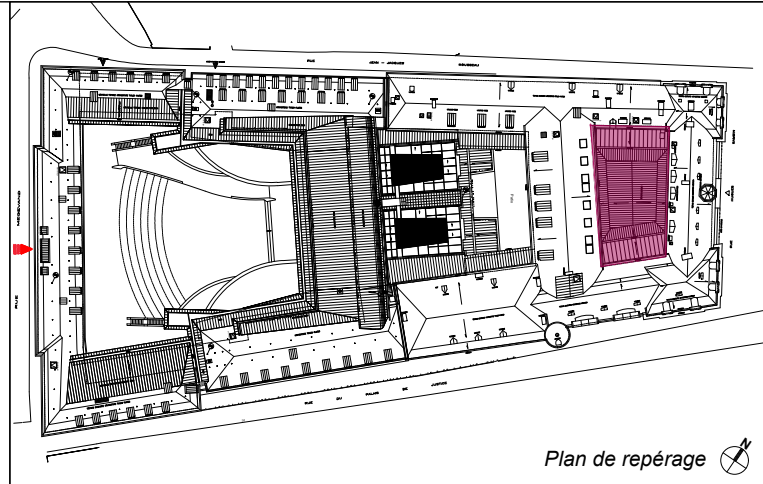
Service: Cour d'Appel

Etage: Toiture

Descriptif: Référence rapport de DECHANET

- Remplacement des 4 descentes EP sous dimensionner, nouveau diamètre 160 mm

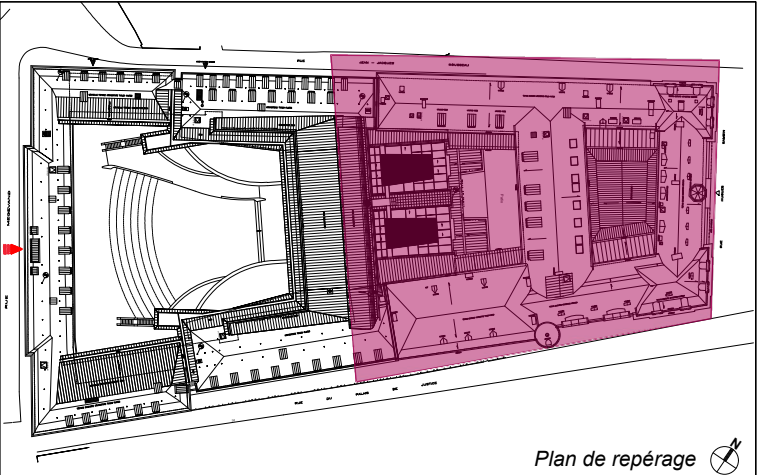
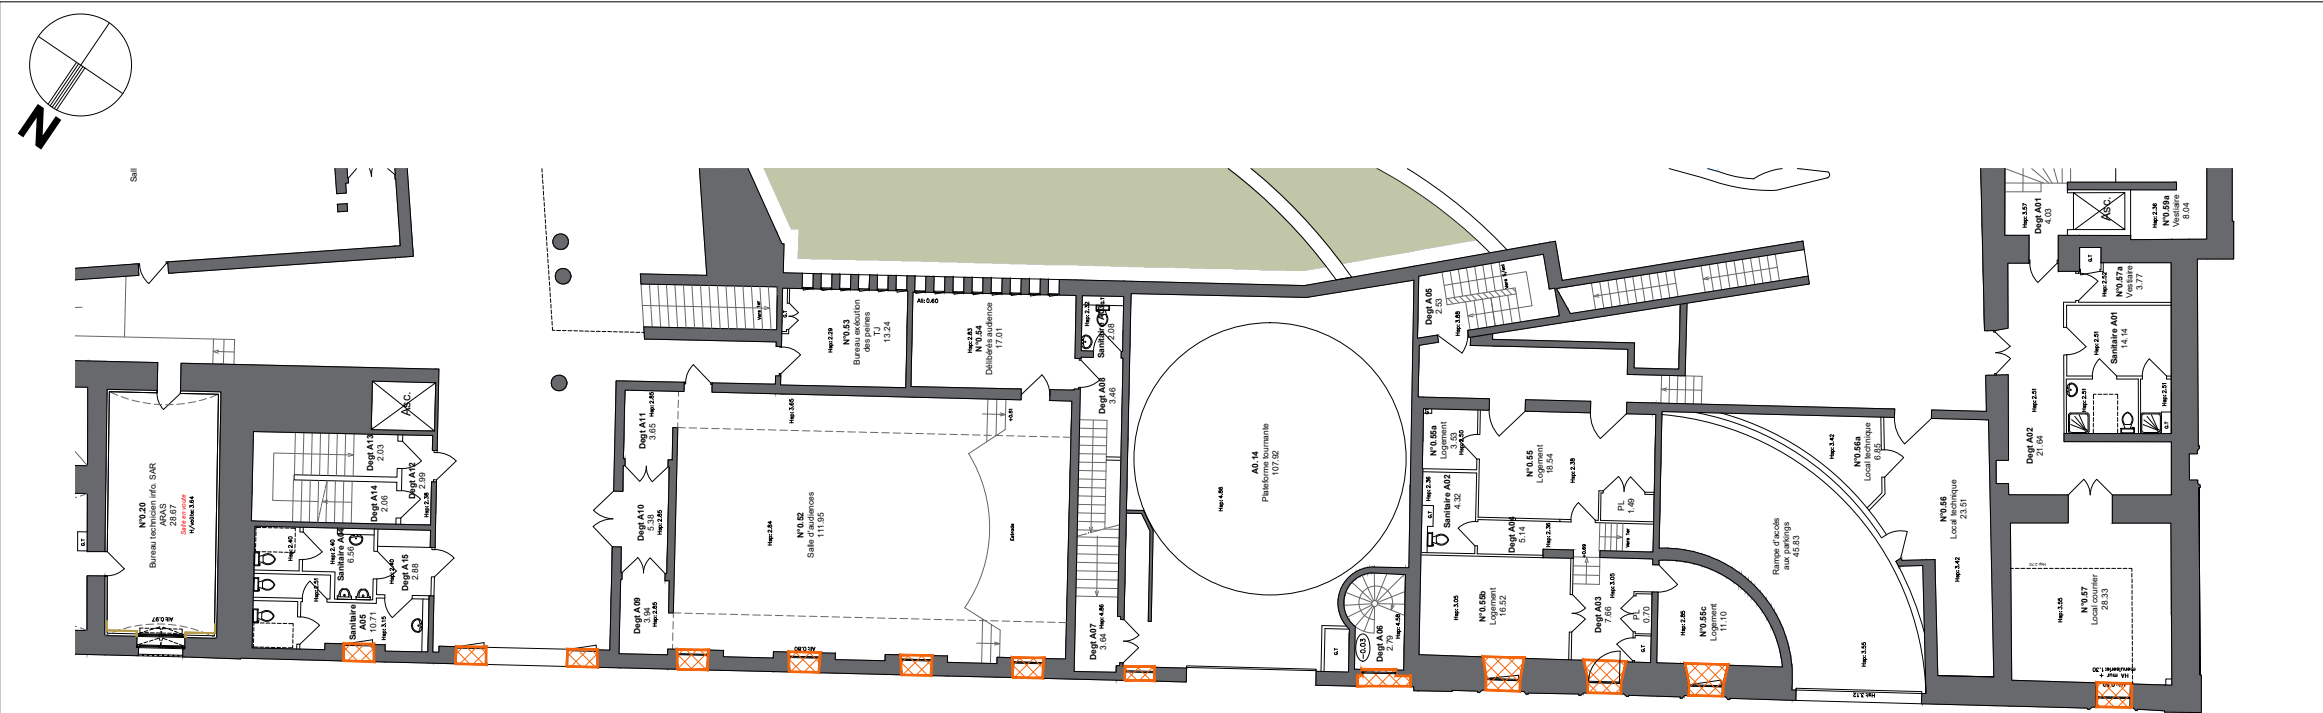
**Service:** **Etage:** Toiture

**Descriptif:** Référence rapport de DECHANET

- Isolation des combles
  - Reprises des désordres identifiés ci-dessous
- Repérage des tuiles cassées ou désolidarisées
- Repérage des chapeaux de cheminée manquant
- Défaut de recouvrement du zinc

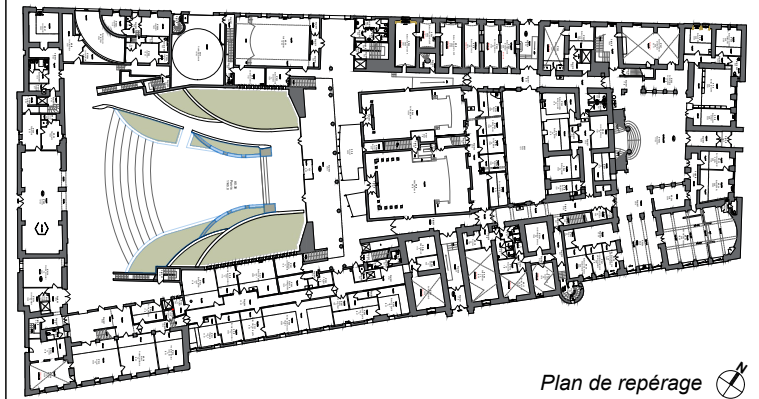
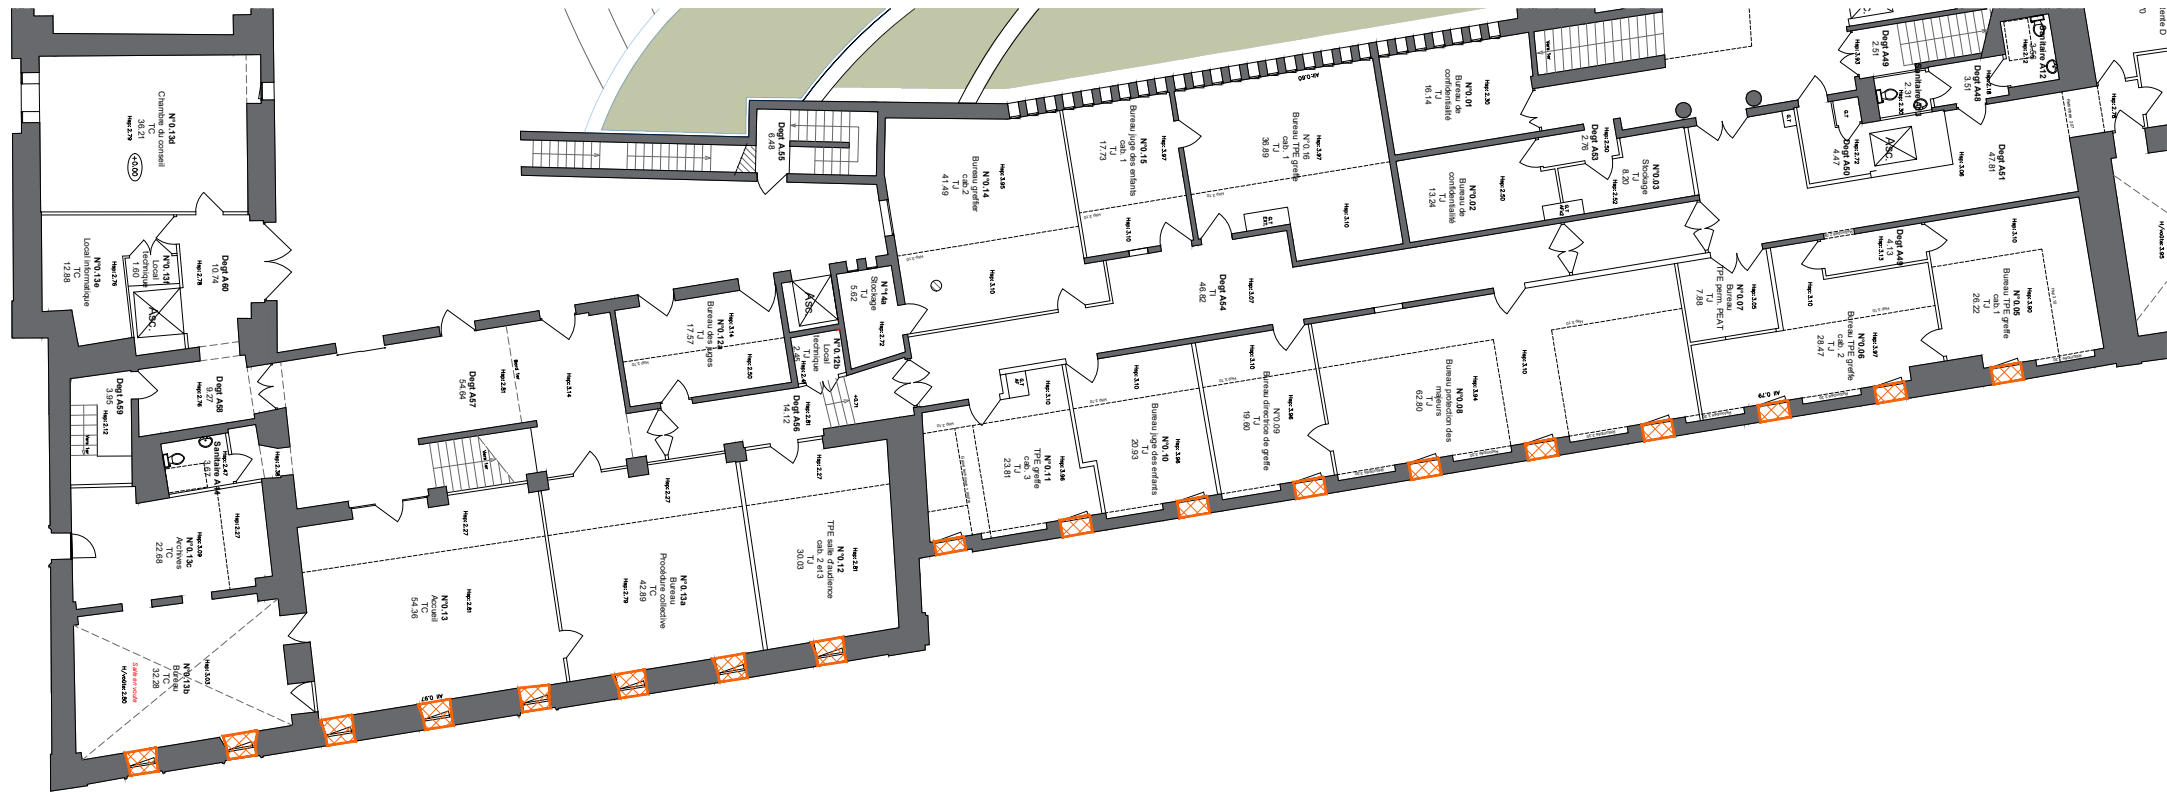
Repérage des châssis concernés

Service: Etage: RDC

- Complément de barreaudage au rdc dans la rue du Palais de Justice (façade Est) et rue Jean Jacques Rousseau (façade Ouest), mise en oeuvre de lisses verticales et horizontales en harmonie avec les ouvrages existants (18+13 unités)

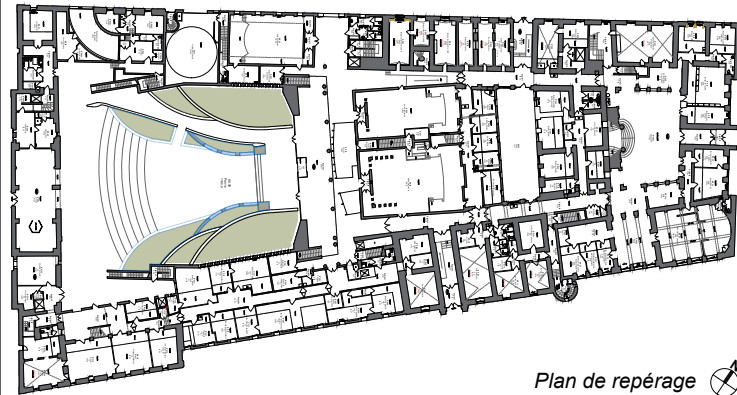
Plan de repérage

Etage: RDC

- Complément de barreaudage au rdc dans la rue du Palais de Justice (façade Est) et rue Jean Jacques Rousseau (façade Ouest), mise en oeuvre de lisses verticales et horizontales en harmonie avec les ouvrages existants (18+13 unités)

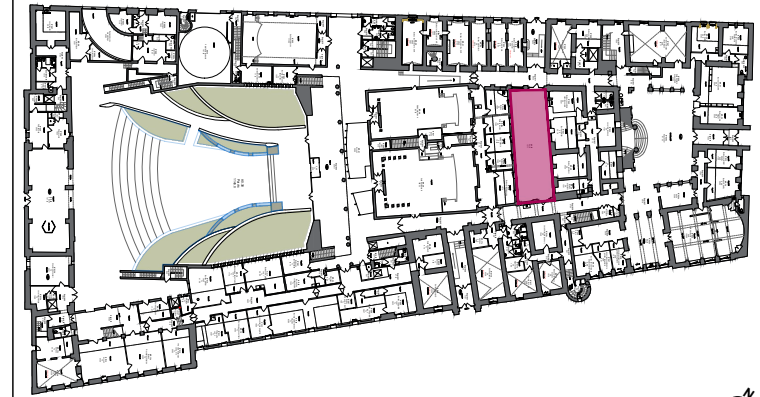
Etage: RDC

- Reprise des défauts d'étanchéité au droit du caniveau et sur la partie végétalisée
- Reprise du coffret CLIM (provenant des serveurs)
