# DIAGNOSTIC

## ÉTANCHÉITÉ Université de Nantes Campus LOMBARDERIE

IND 1 DU 20 SEPTEMBRE 2018

#### UNIVERSITE DE NANTES CAMPUS LOMBARDERIE

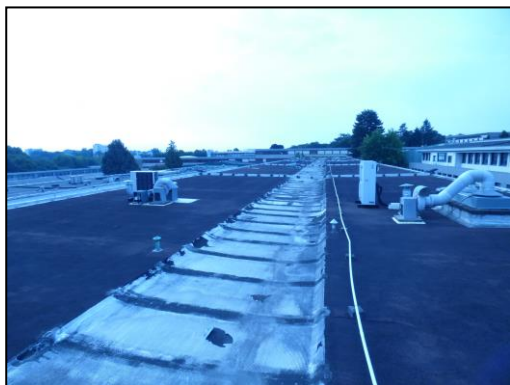
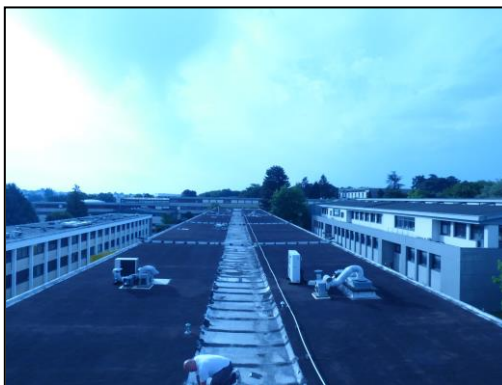
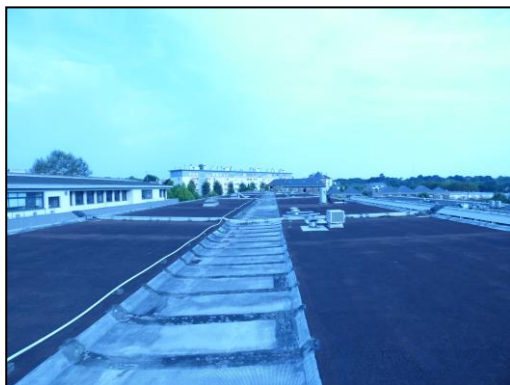
Aperçu des surfaces courantes des toitures terrasses couvertes composées d'une membrane bitumineuse autoprotégée par granulats minéraux.

Les noues sont constituées d'une membrane bitumineuse revêtue d'une feuille de protection en aluminium.

La membrane d'étanchéité des surfaces courantes présente d'une manière générale un ravinement de l'autoprotection minérale et un faïençage significatif. (**Craquelures, gonfles**).

La membrane des noues présente également une détérioration importante de la protection en aluminium.

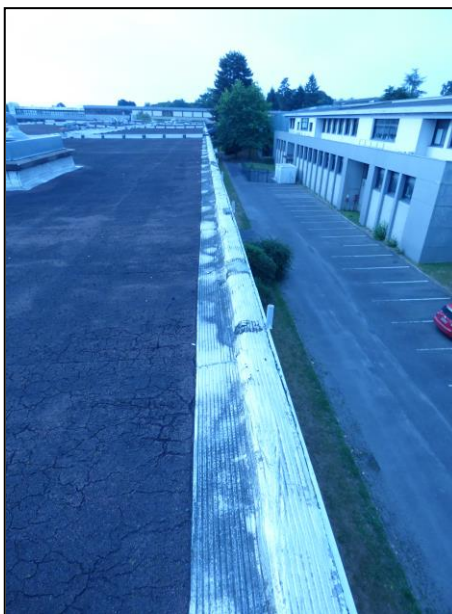
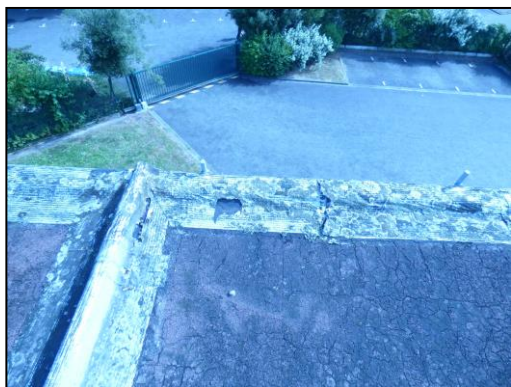
Aperçu des acrotères périphériques des toitures terrasses revêtus d'une membrane bitumineuse autoprotégée par une feuille d'aluminium, appliquée jusqu'à l'arête extérieure.

Des potelets de garde-corps ayant servis probablement à la protection collective lors de la réalisation des toitures sont restés ancrés sur les acrotères.

Que ce soit sur les acrotères ou bien les joints de dilatation, la membrane d'étanchéité laisse apparaître un état de vétusté avancé.

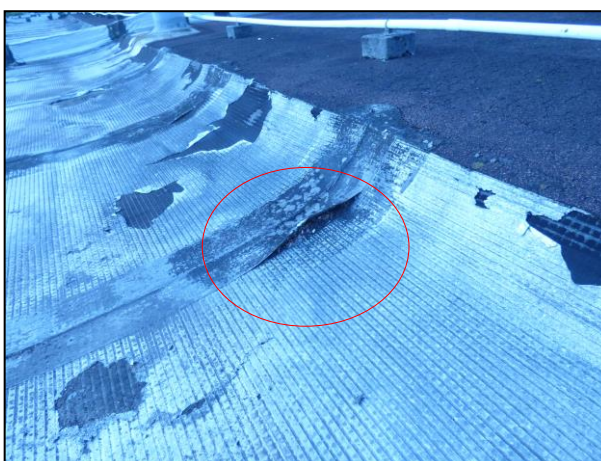
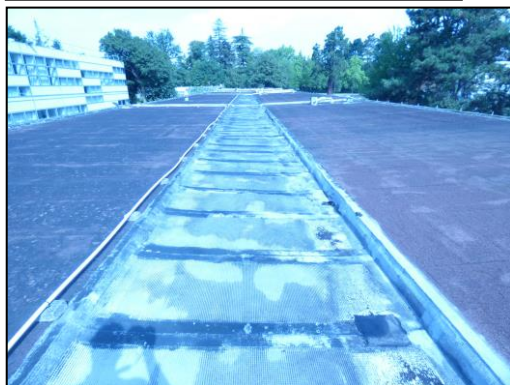
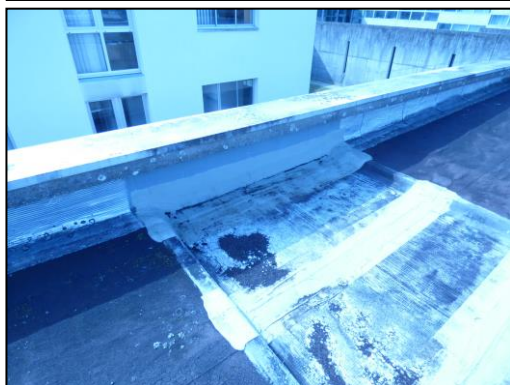
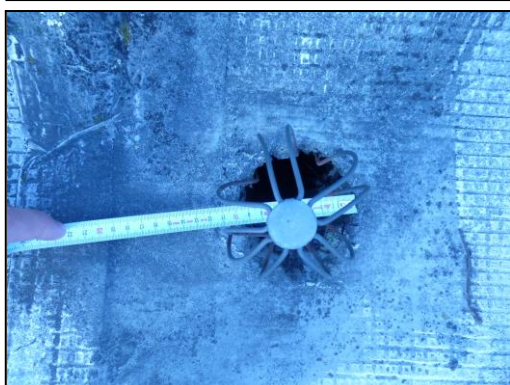
Aperçu des naissances cylindriques observées dans les noues constituant les récepteurs d'eaux pluviales (Diamètre de 100mm x 2 unités par bassins).

Nous avons identifié les descentes d'eaux pluviales se trouvant dans des armoires techniques, celles-ci sont composées de tuyaux en fonte de 100 mm.

En ce qui concerne les noues, nous avons observé des zones ayant fait l'objet de réparations sommaires réalisées au moyen de résine bitumineuse.

Nous avons également constaté un décollement de la membrane au droit des jonctions de lés et une dégradation du matériau sur différentes zones.

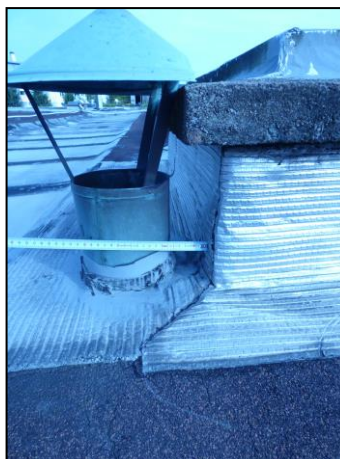
Ventilation de chute se trouvant trop près de l'émergence voisine, ce qui n'est pas conforme au DTU 43.1 (espace compris entre 25 cm et 100 cm).

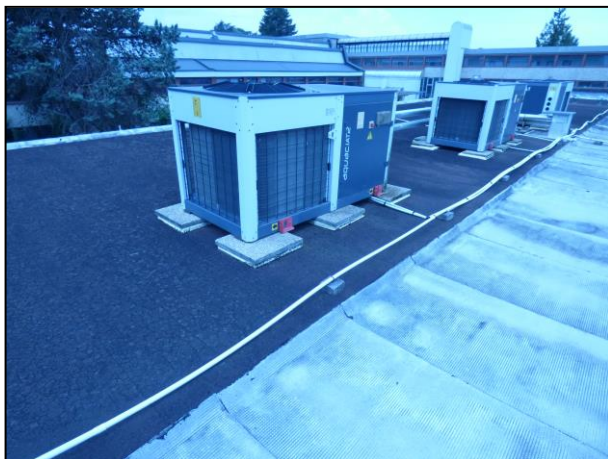
Les CTA sont installées sur des dalles en béton préfabriquées reposant sur un matériau de désolidarisation posé directement sur la membrane d'étanchéité, ce qui n'est pas conforme aux normes des DTU 43.1 et 68.3.

En effet, ces derniers ont une longueur d'encombrement supérieure à 1,20 m, ils auraient dû être mis en œuvre sur une structure de hauteur libre minimale de 0,80 m entre le revêtement de circulation des étanchéités et le bas de l'équipement.

Pour l'aéroréfrigérant, celui-ci aurait dû être posé également sur une structure d'accueil.

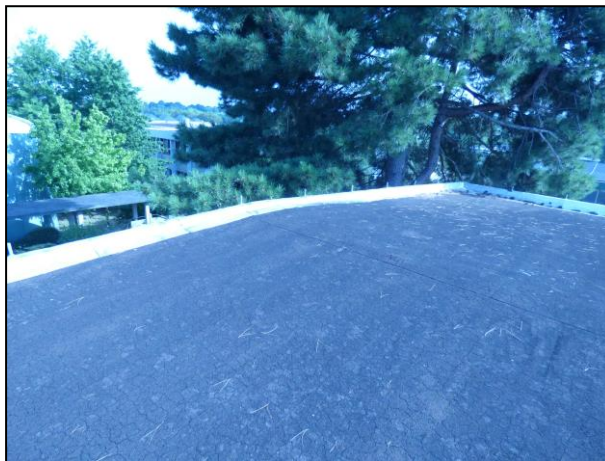
Aperçu des surfaces courantes des toitures terrasses composées d'une membrane bitumineuse autoprotégée par granulats minéraux.

La membrane d'étanchéité des surfaces courantes présente d'une manière générale un ravinement de l'autoprotection minérale et un faïençage significatif. (**Craquelures, gonfles**)

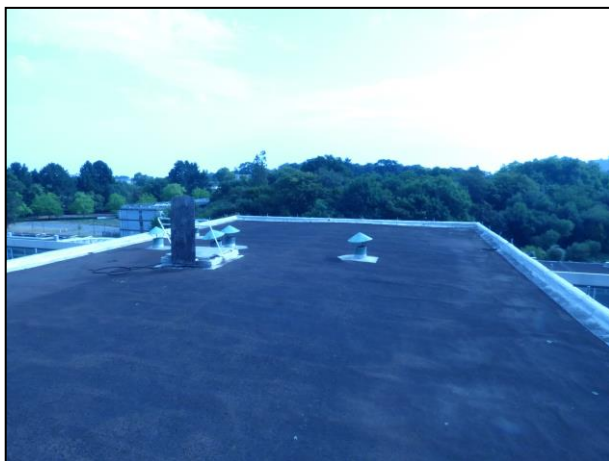
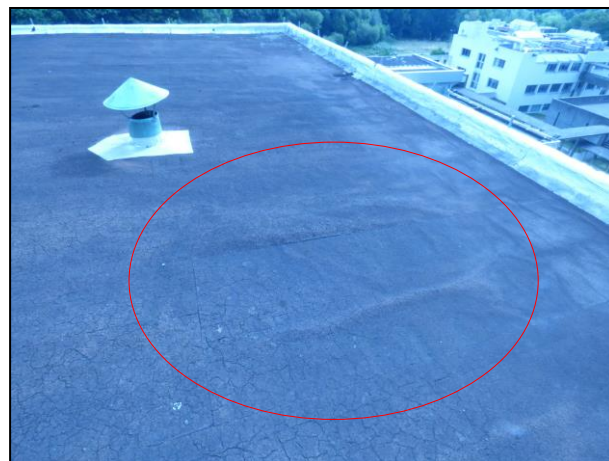
Aperçu des surfaces courantes d'une toiture terrasse composée d'une membrane bitumineuse autoprotégée par granulats minéraux, située en contrebas du bâtiment.

Sur cette terrasse, nous avons observé des végétaux ayant perforés le complexe d'étanchéité.

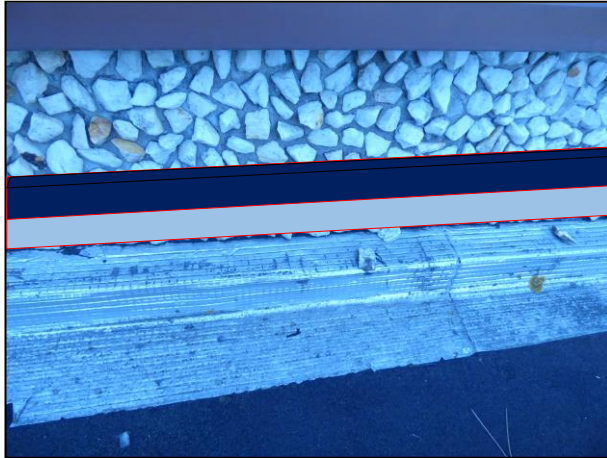
Absence de protection en tête du relevé appliqué contre le mur en élévation.

Tout relevé d'étanchéité doit comporter une protection en tête.

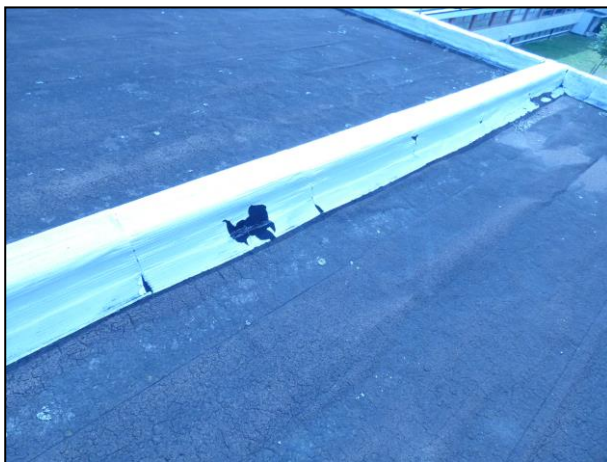
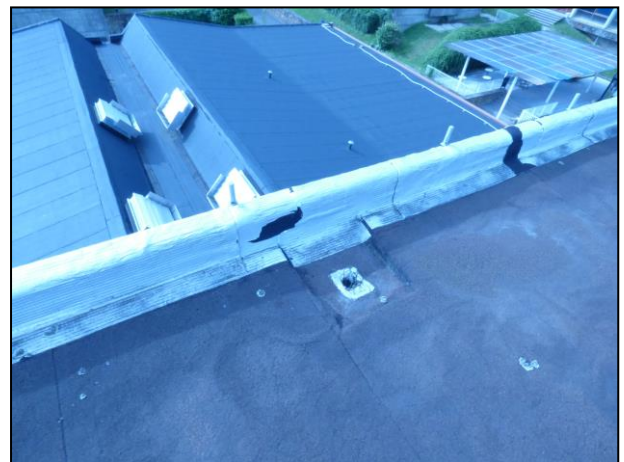
Que ce soit sur les acrotères ou bien sur les joints de dilatation, nous observons un délardement de la feuille en aluminium constituant la protection mécanique des relevés d'étanchéité.

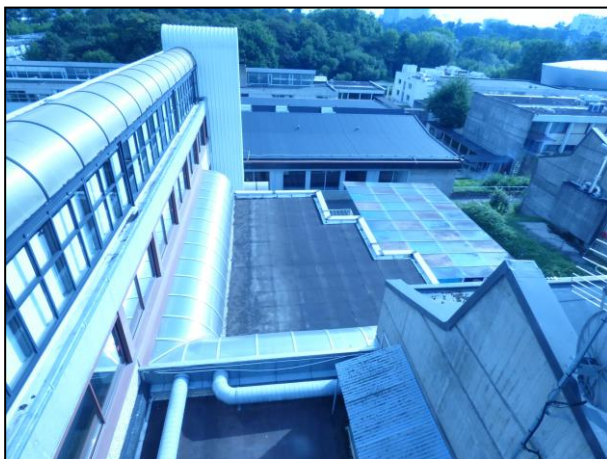
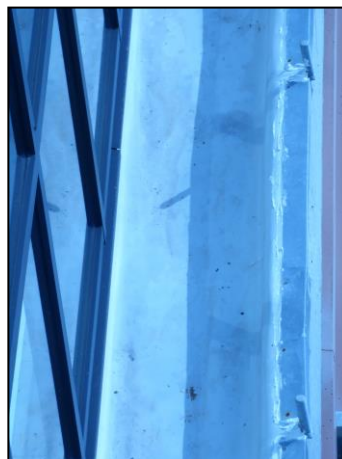
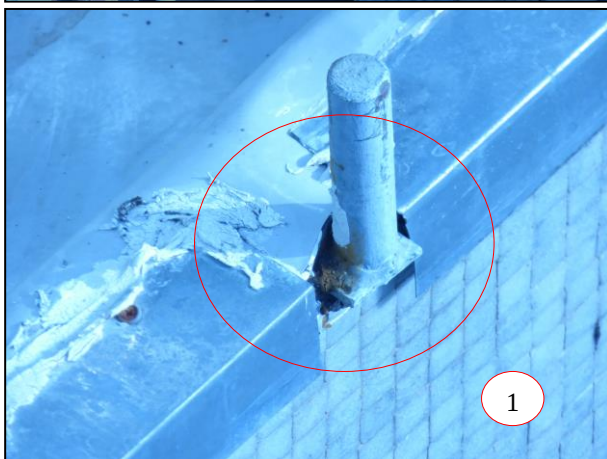
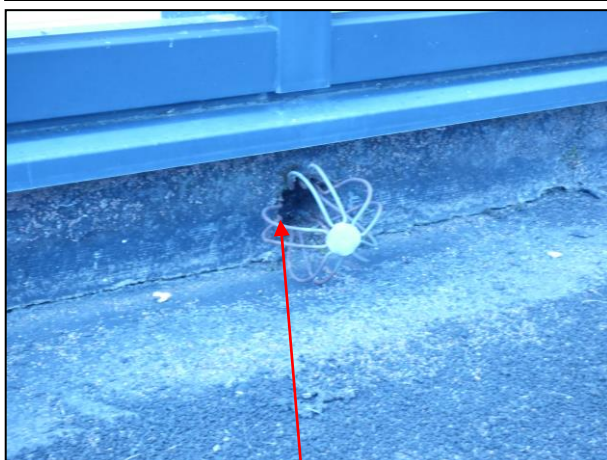
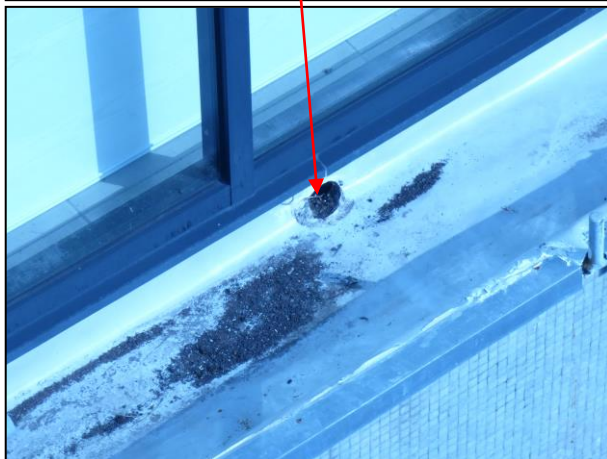
Aperçu du chéneau récoltant en partie les eaux pluviales des toitures terrasses ainsi que celles du sas.

Les EP passent sous la dalle du sas pour ressortir côté chéneau.

1: les profils métalliques permettant d'assurer l'étanchéité en rive du chéneau ont été mis en œuvre entre chaque potelet, ce qui génère des points potentiellement infiltrant.

Il aurait été judicieux de supprimer les potelets pour permettre la mise en œuvre d'un profil continu.

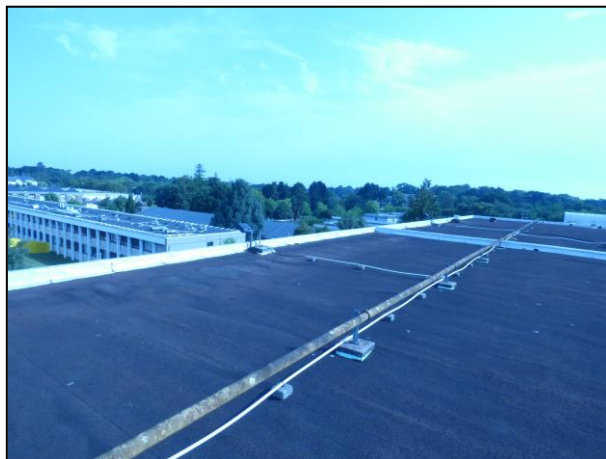
Aperçu de la conduite de gaz cheminant sur les toitures et reposant sur des supports posés sur un matériau résiliant.

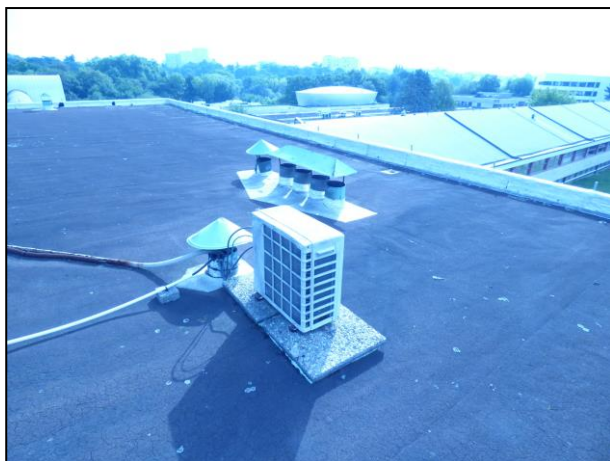
Aperçu de ventilations de chute dans lesquelles passent l'alimentation électrique des unités d'air conditionné.

Ces ouvrages ne sont pas destinés à cette utilisation, des crosses de passage de câble prévue à cet effet auraient dû être mises en œuvre.

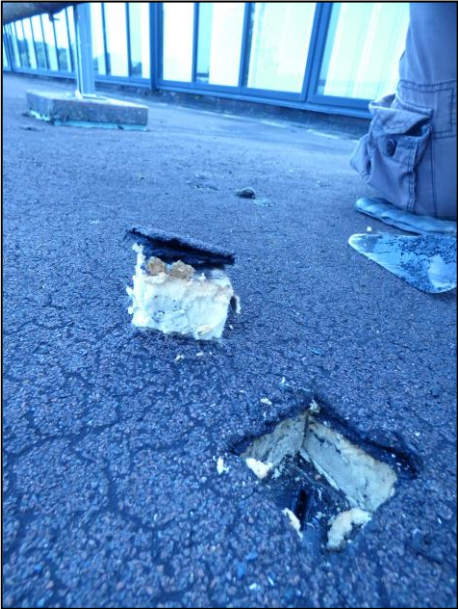
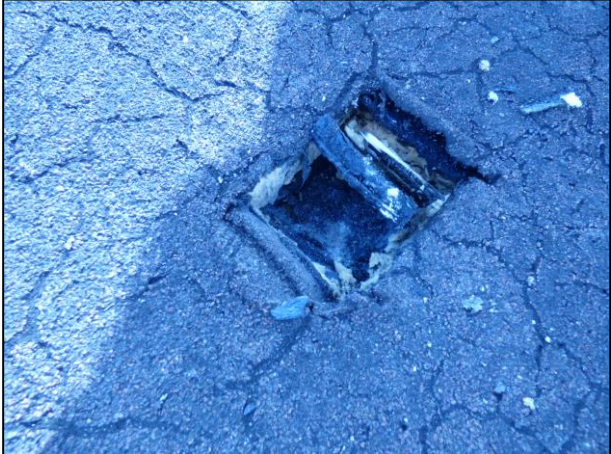
| INFORMATIONS SUR LES COMPLEXES D'ETANCHEITE | |
|---|---|
| S1 à S4 | <div><div><div>Le complexe d'étanchéité est constitué des matériaux suivants :</div><div><ul style="list-style-type: none"><li>• D'une étanchéité bitumineuse autoprotégée par granulats minéraux</li><li>• D'une isolation en panneaux de mousse de polyuréthane de 30m</li><li>• D'une étanchéité multicouche avec pare-vapeur</li><li>• D'un support en béton avec forme de pente.</li></ul></div></div><div></div></div> |
| Résultats | <div>S1 : Vétuste et sec<br/>S2 : vétuste et sec<br/>S3 : Vétuste et sec<br/>S4 : Vétuste et mouillé</div> |

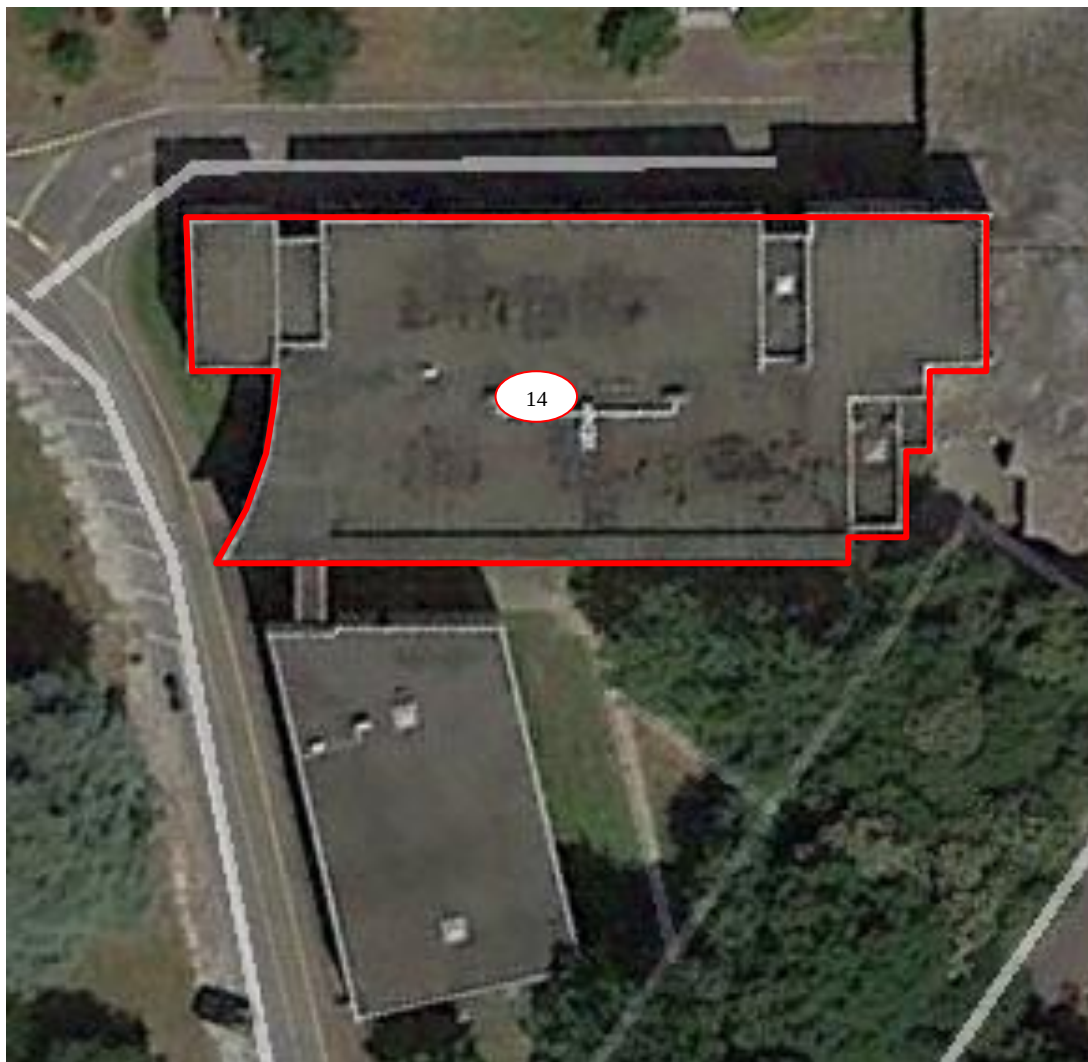
#### 4.3.1 PLAN DE REPERAGE DU BATIMENT 14

| INFORMATIONS CLEFS SUR LE BATIMENT 14 | |
|---|---|
| Appréciation générale des toitures | Aux vues des pathologies sévères observées sur le complexe d'étanchéité, il est indispensable de procéder à une réfection complète des toiture terrasses dans les plus brefs délais. |

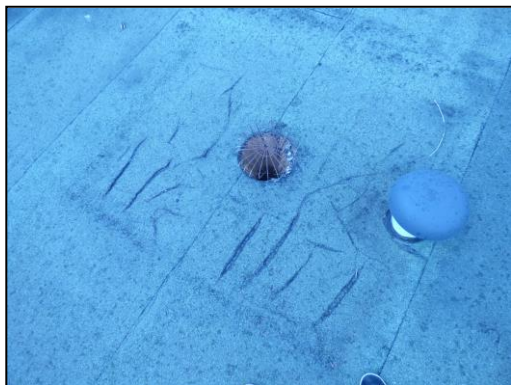
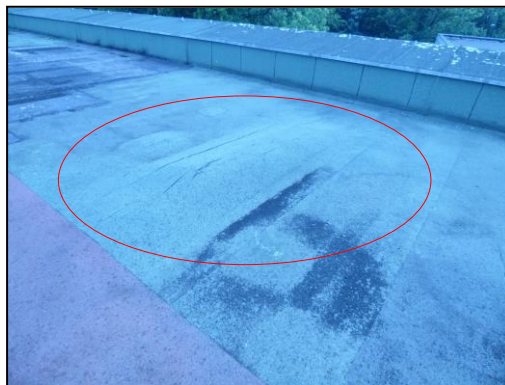
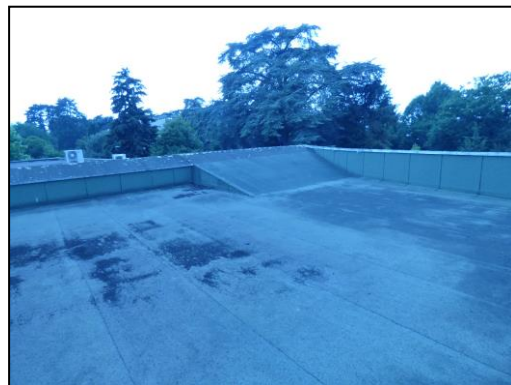
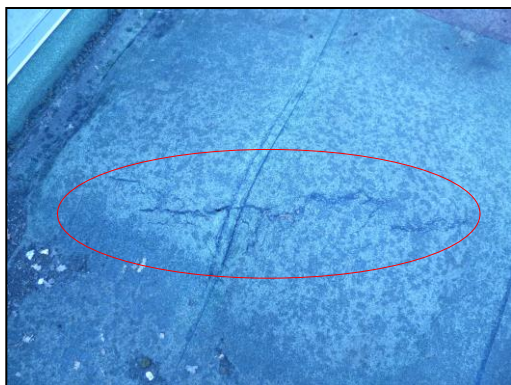
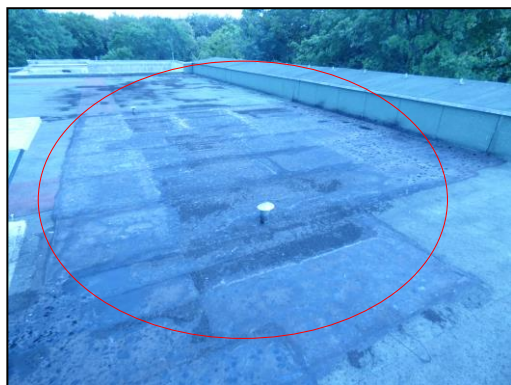
Aperçu des surfaces courantes des toitures terrasses composées d'une membrane bitumineuse autoprotégée par granulats minéraux.

La membrane d'étanchéité des surfaces courantes présente d'une manière générale, un ravinement généralisé de l'autoprotection minérale et un faïençage significatif. (**Craquelures, gonfles conséquents**).

Des réparations sur différentes zones de toiture ont été réalisées afin d'éradiquer les infiltrations provenant des craquelures causées par le gonflement du complexe, sans toutefois prouver son efficacité.

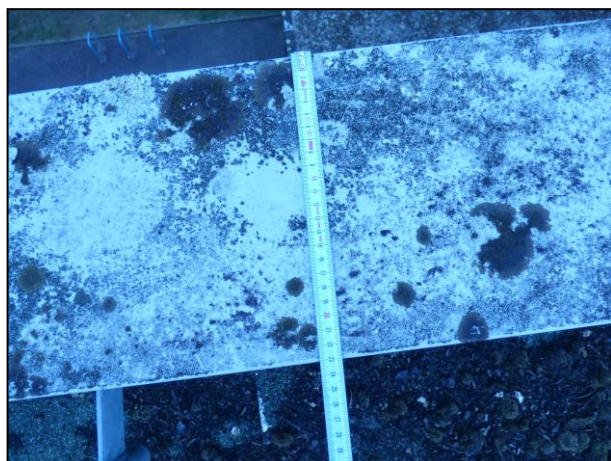
Nous observons de manière générale un débardement de la protection en aluminium constituant les relevés d'étanchéité.

En ce qui concerne les couvertines, celles-ci sont vieillissantes et potentiellement infiltrantes sur des raccords ayant été réalisés de façon aléatoire.

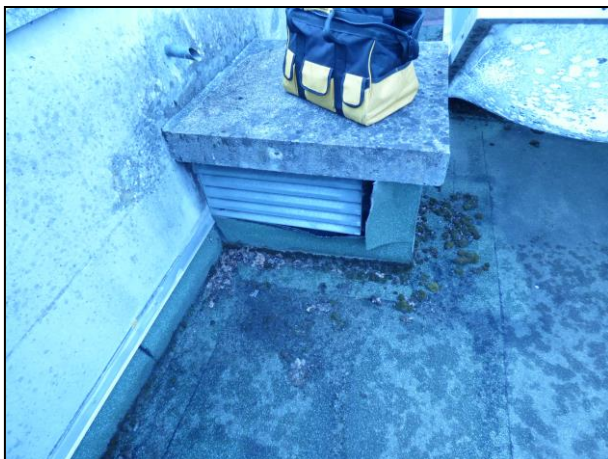
Décollement des relevés appliqués contre la souche, ce qui laisse le libre passage des eaux de pluie.

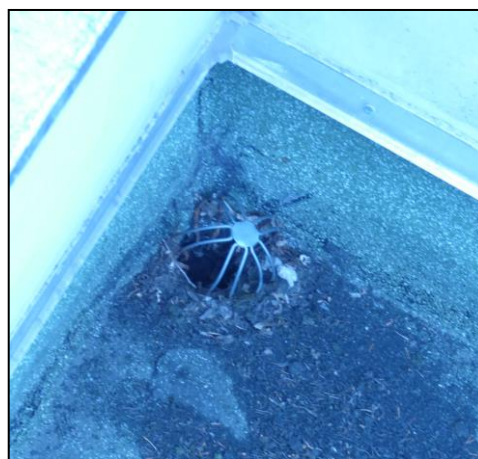
Aperçu des naissances cylindriques et tronconiques observées en surfaces courantes des toitures (Diamètre de 80 mm pour les EEP cylindriques et 260/110 mm pour les EEP tronconiques).

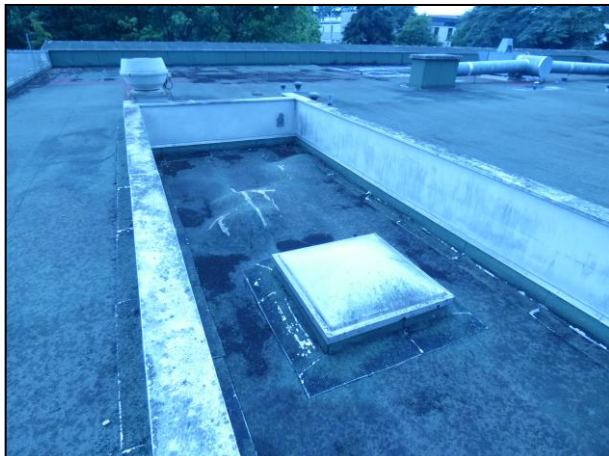
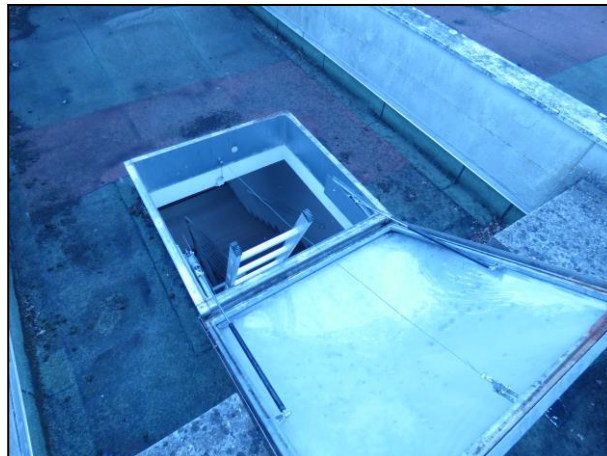
Type de lanterneaux composés de remplissage en plaques de polycarbonate.

Ces derniers ne sont plus conformes à la réglementation 1200 joules et sont dépourvus de grille antichute en partie trémie.

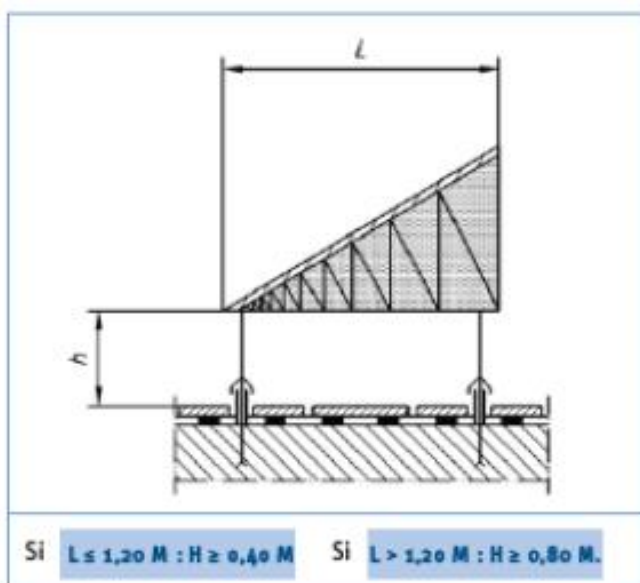
Croquis représentatif extrait de la NF DT 43.1  
Support Béton

Le caisson est installé sur une dalle en béton reposant directement sur la membrane d'étanchéité, ce qui n'est pas conforme aux normes des DTU 43.1 et 68.3.

En effet, ce dernier a une longueur d'encombrement supérieure à 1,20 m, il aurait dû être mis en œuvre sur une structure de hauteur libre minimale de 0,80 m entre le revêtement de circulation des étanchéités et le bas de l'équipement.

Les trainasse doivent avoir également une hauteur libre minimale de 0,30 m entre le revêtement de circulation des étanchéités et le bas de l'équipement.

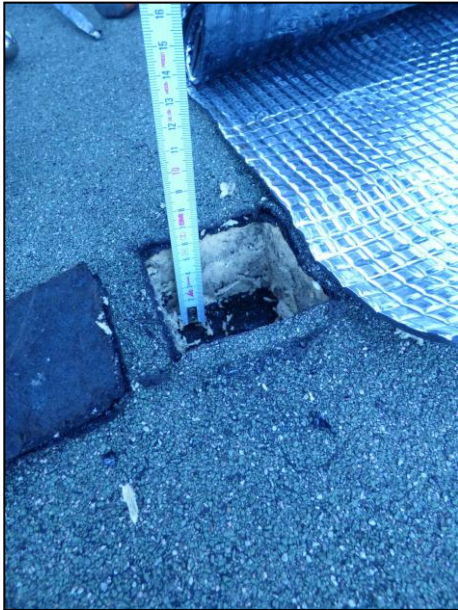
| INFORMATIONS SUR LES COMPLEXES D'ETANCHEITE | |
|---|---|
| S1 | <div><div><div>Le complexe d'étanchéité est constitué des matériaux suivants :</div><div><ul style="list-style-type: none"><li>• D'une étanchéité bitumineuse autoprotégée par granulats minéraux</li><li>• D'une isolation en panneaux de mousse de polyuréthane de 30 mm</li><li>• D'une étanchéité multicouche avec pare-vapeur</li><li>• D'un support en béton avec forme de pente.</li></ul></div></div><div></div></div> |
| Résultats | S1 : Vétuste et mouillé |
