## Pré Rapport de mission de repérage des matériaux et produits contenant de l'amiante avant réalisation de travaux dans un immeuble bâti

Numéro d'offre : **2135437- Toiture bâtiment 01**  
Numéro de contrat : **C23064546**  
Numéro de rapport (n° de tâche) : **T230093594**  
Date : **30/10/2023**

**Bâtiment 1**  
**NANTES UNIVERSITE FACULTE**  
**DES SCIENCES ET DES**  
**TECHNIQUES Bâtiment 1**  
**2 chemin De La Houssinière**  
**44332 NANTES CEDEX**

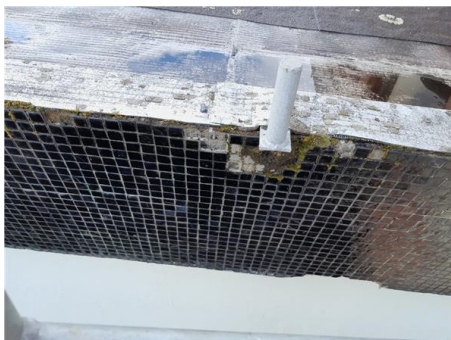
## PRELEVEMENT : E15

| Nom du client | Numéro de dossier | Partie d'ouvrage |
|---|---|---|
| UNIVERSITE DE NANTES | T230093594 | Extérieur - Toiture |

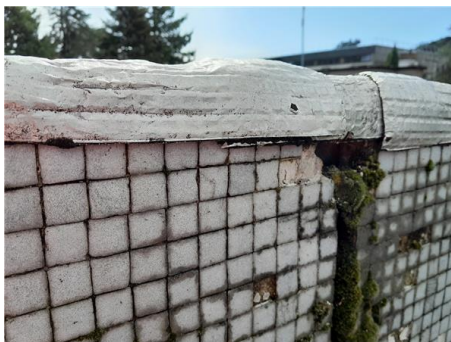
## PRELEVEMENT : E16

| Nom du client | Numéro de dossier | Partie d'ouvrage |
|---|---|---|
| UNIVERSITE DE NANTES | T230093594 | Extérieur - Toiture |

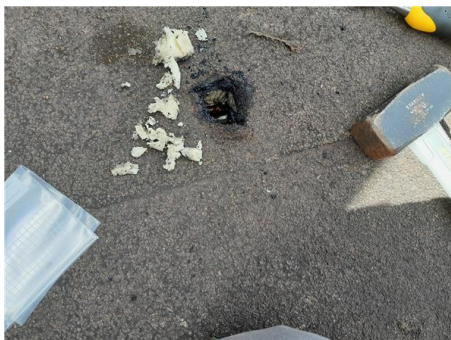
## PRELEVEMENT : E17

| Nom du client | Numéro de dossier | Partie d'ouvrage |
|---|---|---|
| UNIVERSITE DE NANTES | T230093594 | Extérieur - Toiture |

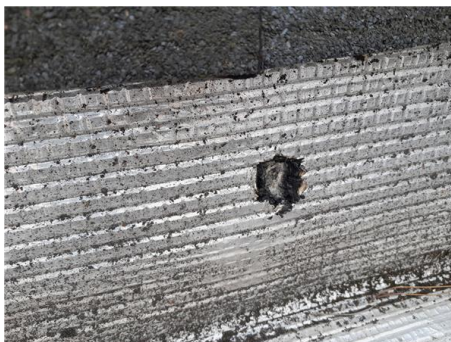
## PRELEVEMENT : E18

| Nom du client | Numéro de dossier | Partie d'ouvrage |
|---|---|---|
| UNIVERSITE DE NANTES | T230093594 | Extérieur - Toiture |

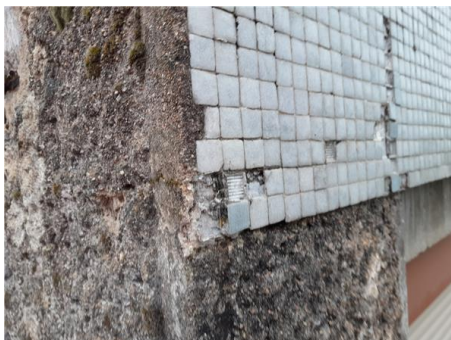
## PRELEVEMENT : E19

| Nom du client | Numéro de dossier | Partie d'ouvrage |
|---|---|---|
| UNIVERSITE DE NANTES | T230093594 | Extérieur - Toiture |

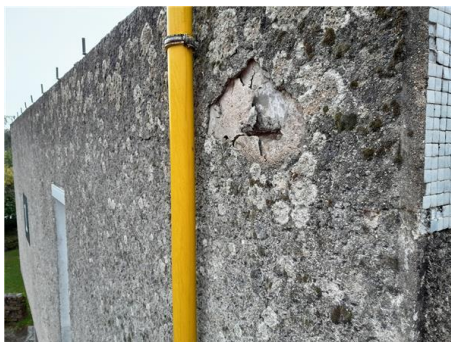
## PRELEVEMENT : E20

| Nom du client | Numéro de dossier | Partie d'ouvrage |
|---|---|---|
| UNIVERSITE DE NANTES | T230093594 | Extérieur - Toiture |

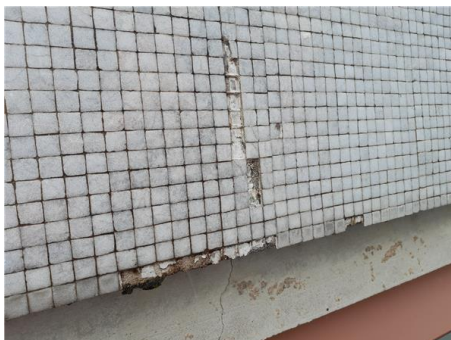
## PRELEVEMENT : E21

| Nom du client | Numéro de dossier | Partie d'ouvrage |
|---|---|---|
| UNIVERSITE DE NANTES | T230093594 | Extérieur - Toiture |
