**Rapport de repérage des matériaux et produits contenant de l'amiante avant réalisation de travaux dans un immeuble bâti**

**Date(s) du repérage :** le 27/01/2023

CIO  
60 BOULEVARD DU MARECHAL JUIN  
78200 MANTES LA JOLIE

**Numéro d'affaire :** 17718946  
**Référence du rapport :** 17718946/S1.1.4.R  
**Rédigé le :** 16/02/2023  
**Par l'opérateur de repérage :** Sandra VINCENT  
**Date de la commande :** 24/01/2023

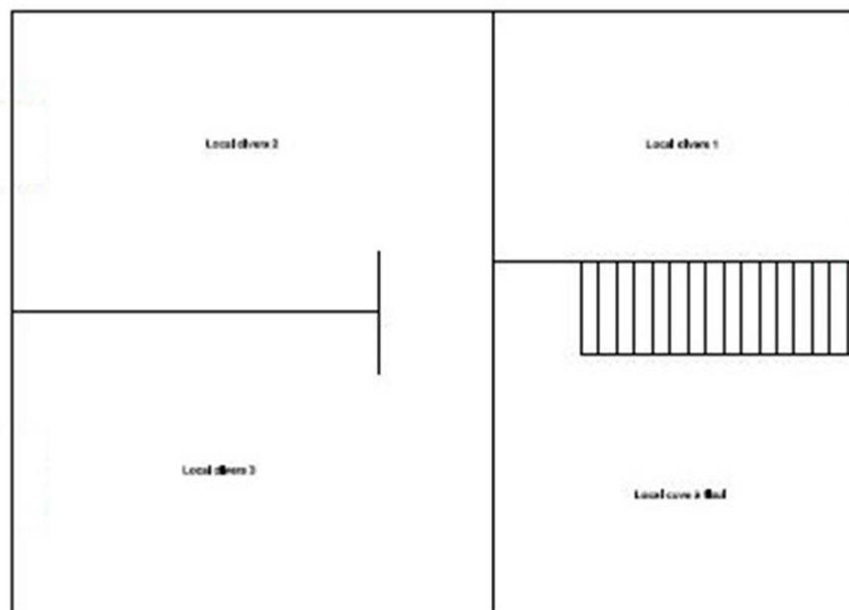
| Site : CIO | Adresse : 60 BOULEVARD DU MARECHAL JUIN 78200 MANTES LA JOLIE | Localisation : Sous-sol |

Conduit type amiante ciment

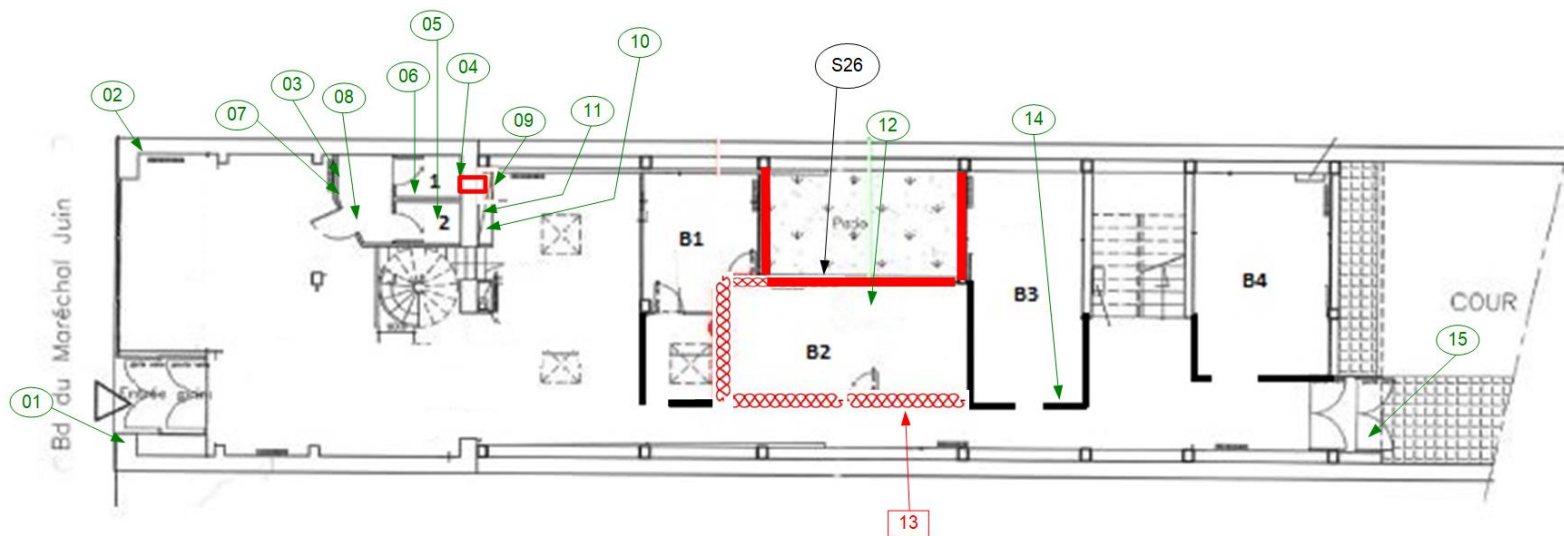
- 01 : enduit plâtre + ciment mur
- 02 : enduit plâtre mur
- 03 : colle faïence
- 04 : colle faïence
- 05 : colle marbre
- 06 : enduit plâtre + ciment mur
- 07 : enduit ciment mur
- 08 : enduit plâtre plafond
- 09 : patin bitume placard
- 10 : patin bitume placard
- 11 : enduit ciment mur
- 12 : dalle de sol beige + colle + ciment
- 13 : cloison type amiante ciment
- 14 : cloison plâtre
- 15 : colle ciment carrelage

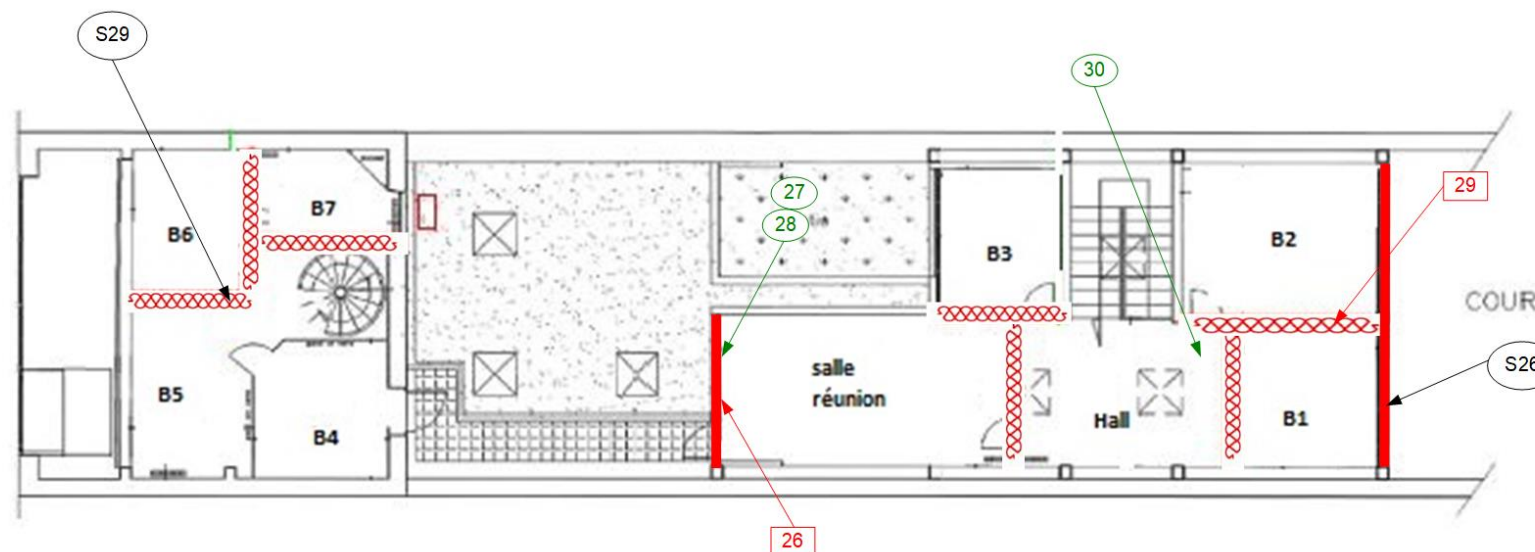
26 : mastic de vitrage  
 27 : enduit plâtre mur  
 28 : enduit ciment mur  
 29 : cloison type amiante ciment  
 30 : dalle de sol beige + ragréage

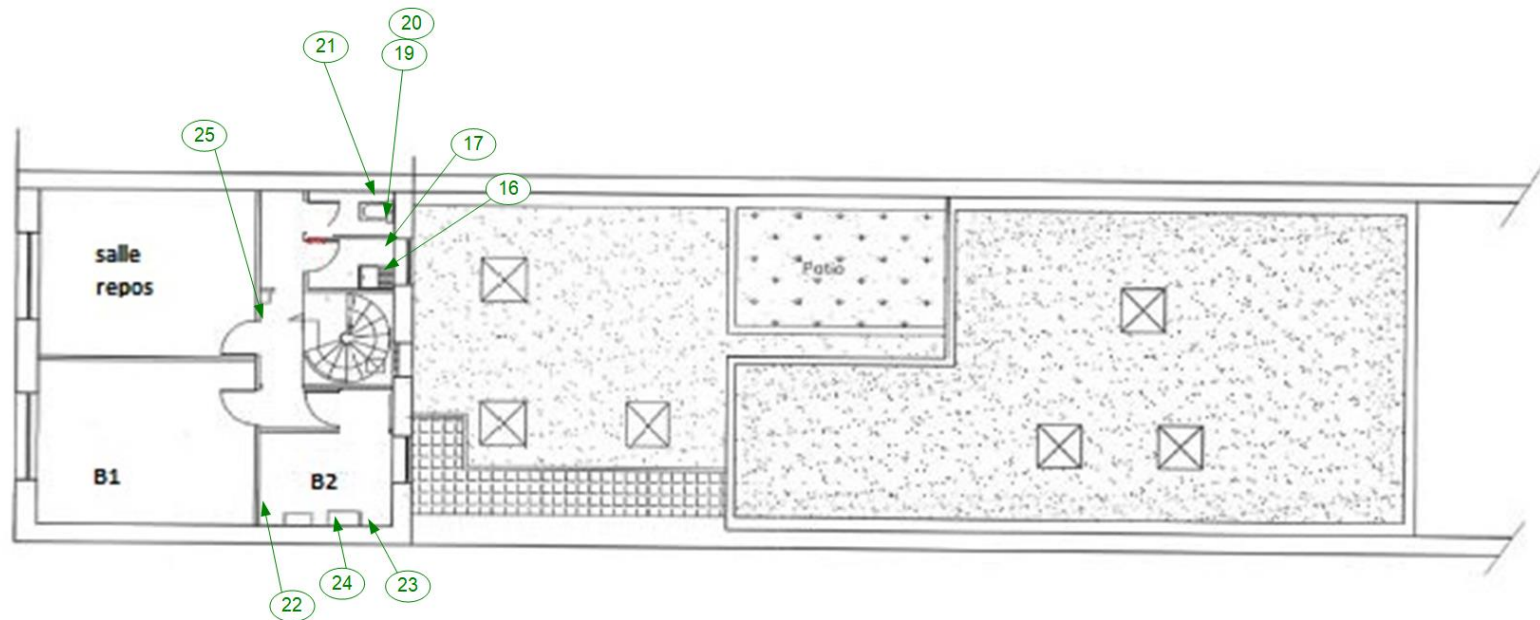
| PLANCHE DE REPERAGE TECHNIQUE | | | LEGENDE | | | | | | Situation du bien objet du repérage | |
|---|---|---|---|---|--|--|--|--|---|--|
| Plan/Elévation | Planche | 4/4 | <div>N V</div> | | | | | | | |

- 16 : colle faïence
- 17 : colle plinthe
- 18 : colle plinthe
- 19 : enduit plâtre mur
- 20 : pierre mur
- 21 : colle carrelage
- 22 : dalle de sol + colle + ciment
- 23 : faux-plafond
- 24 : enduit plâtre plafond
- 25 : enduit plâtre cloison
