# HOPIT'TOUL 2030

## Annexe LIMITES DE PRESTATIONS

# ETAT ARCHITECTURAL & TECHNIQUE DU BATIMENT

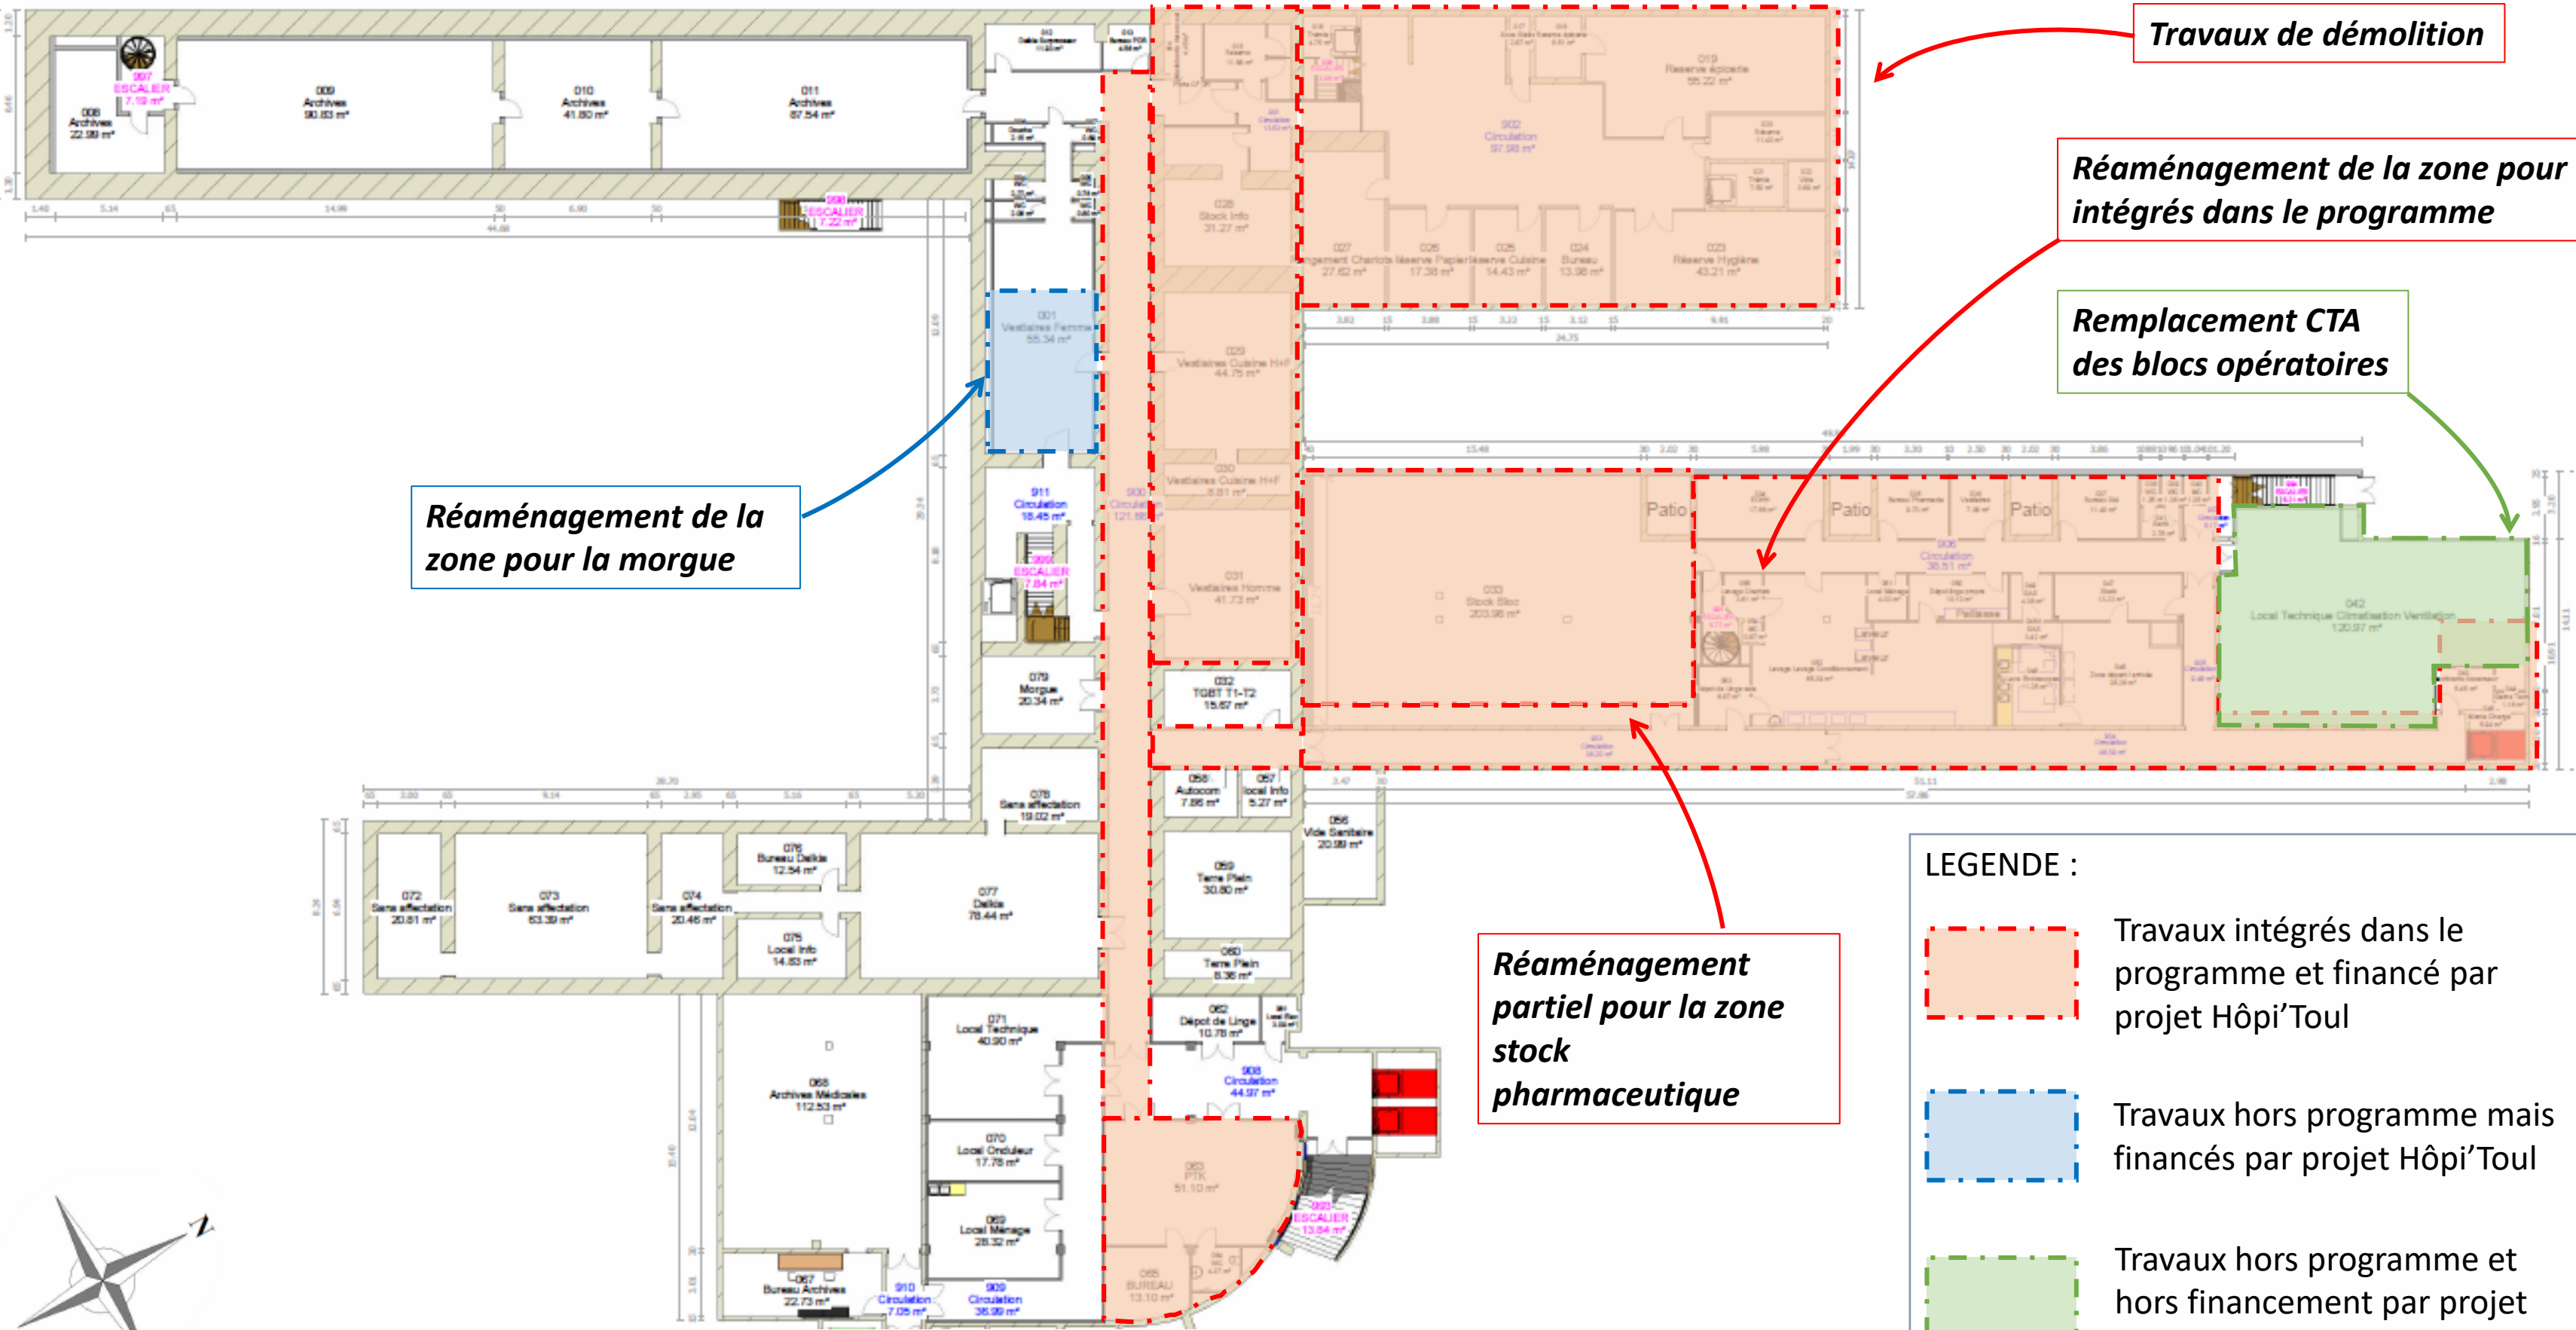
Sous-sol

Travaux de restructuration pour la rénovation des vestiaires

Travaux de démolition

Réaménagement de la zone pour intégrés dans le programme

Remplacement CTA des blocs opératoires

Réaménagement de la zone pour la morgue

Réaménagement partiel pour la zone stock pharmaceutique

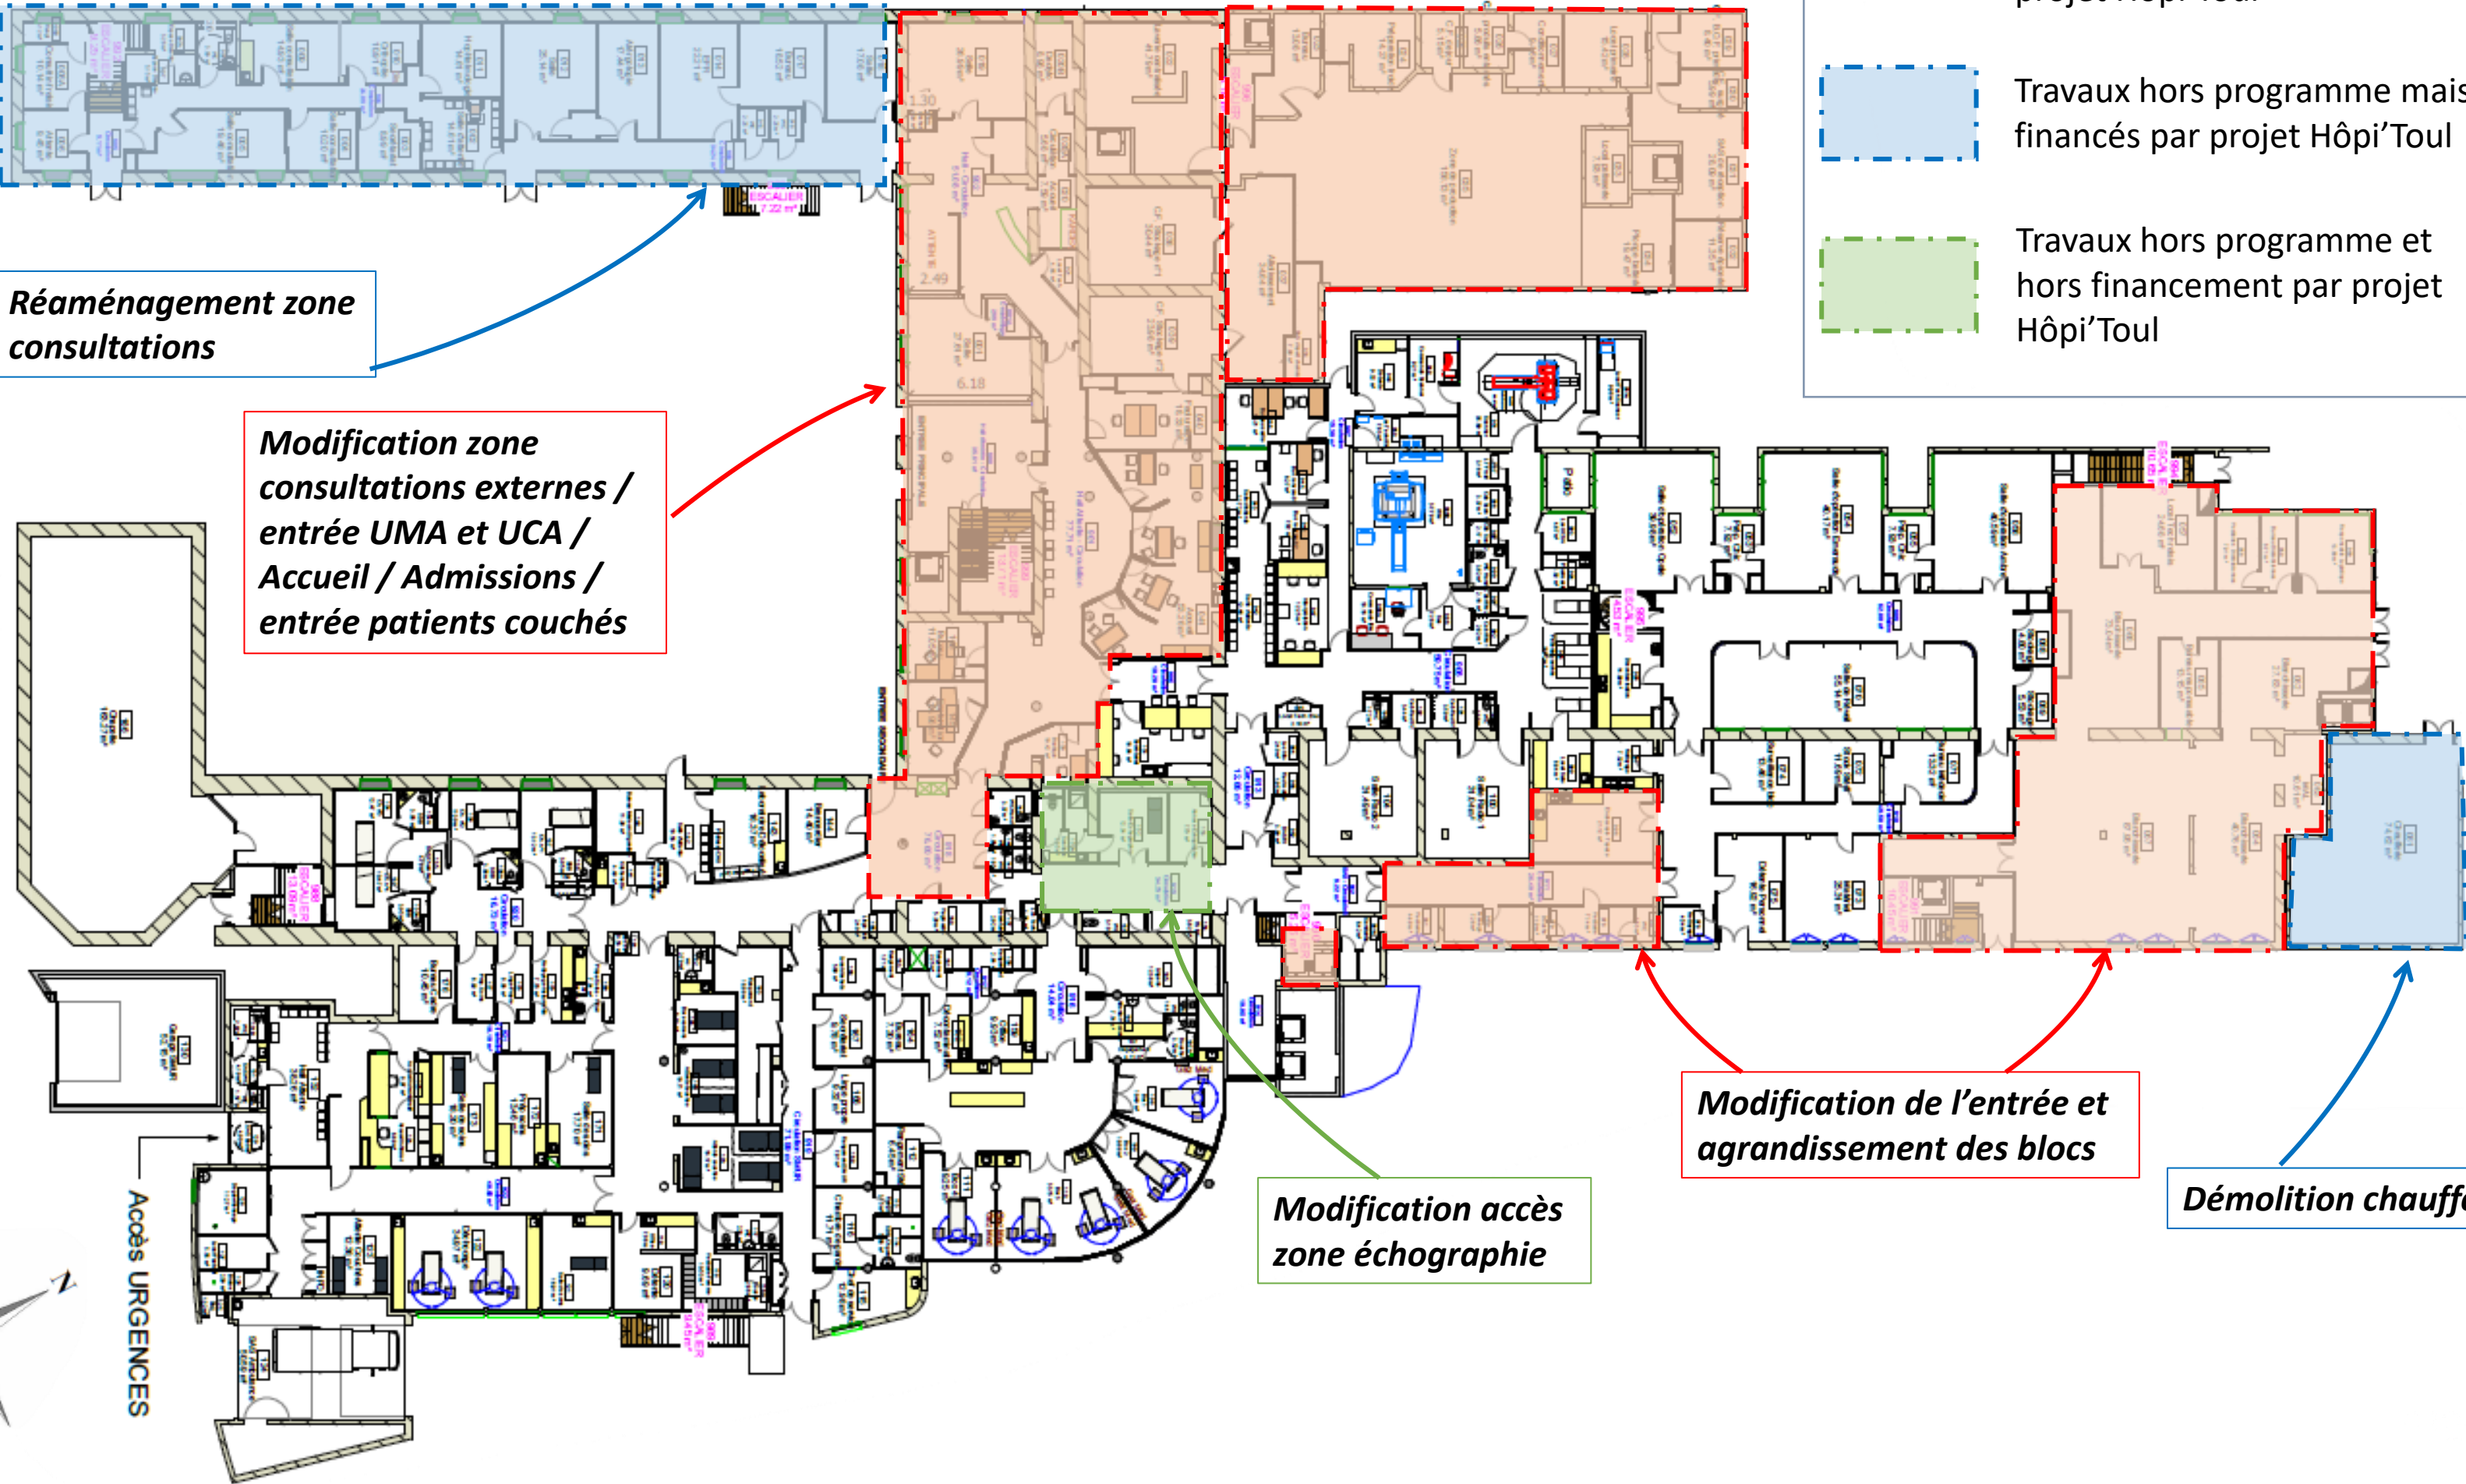
Rez-de-chaussée

Démolition cuisine

Réaménagement zone consultations

Modification zone consultations externes / entrée UMA et UCA / Accueil / Admissions / entrée patients couchés

Modification de l'entrée et agrandissement des blocs

Démolition chaufferie

Modification accès zone échographie

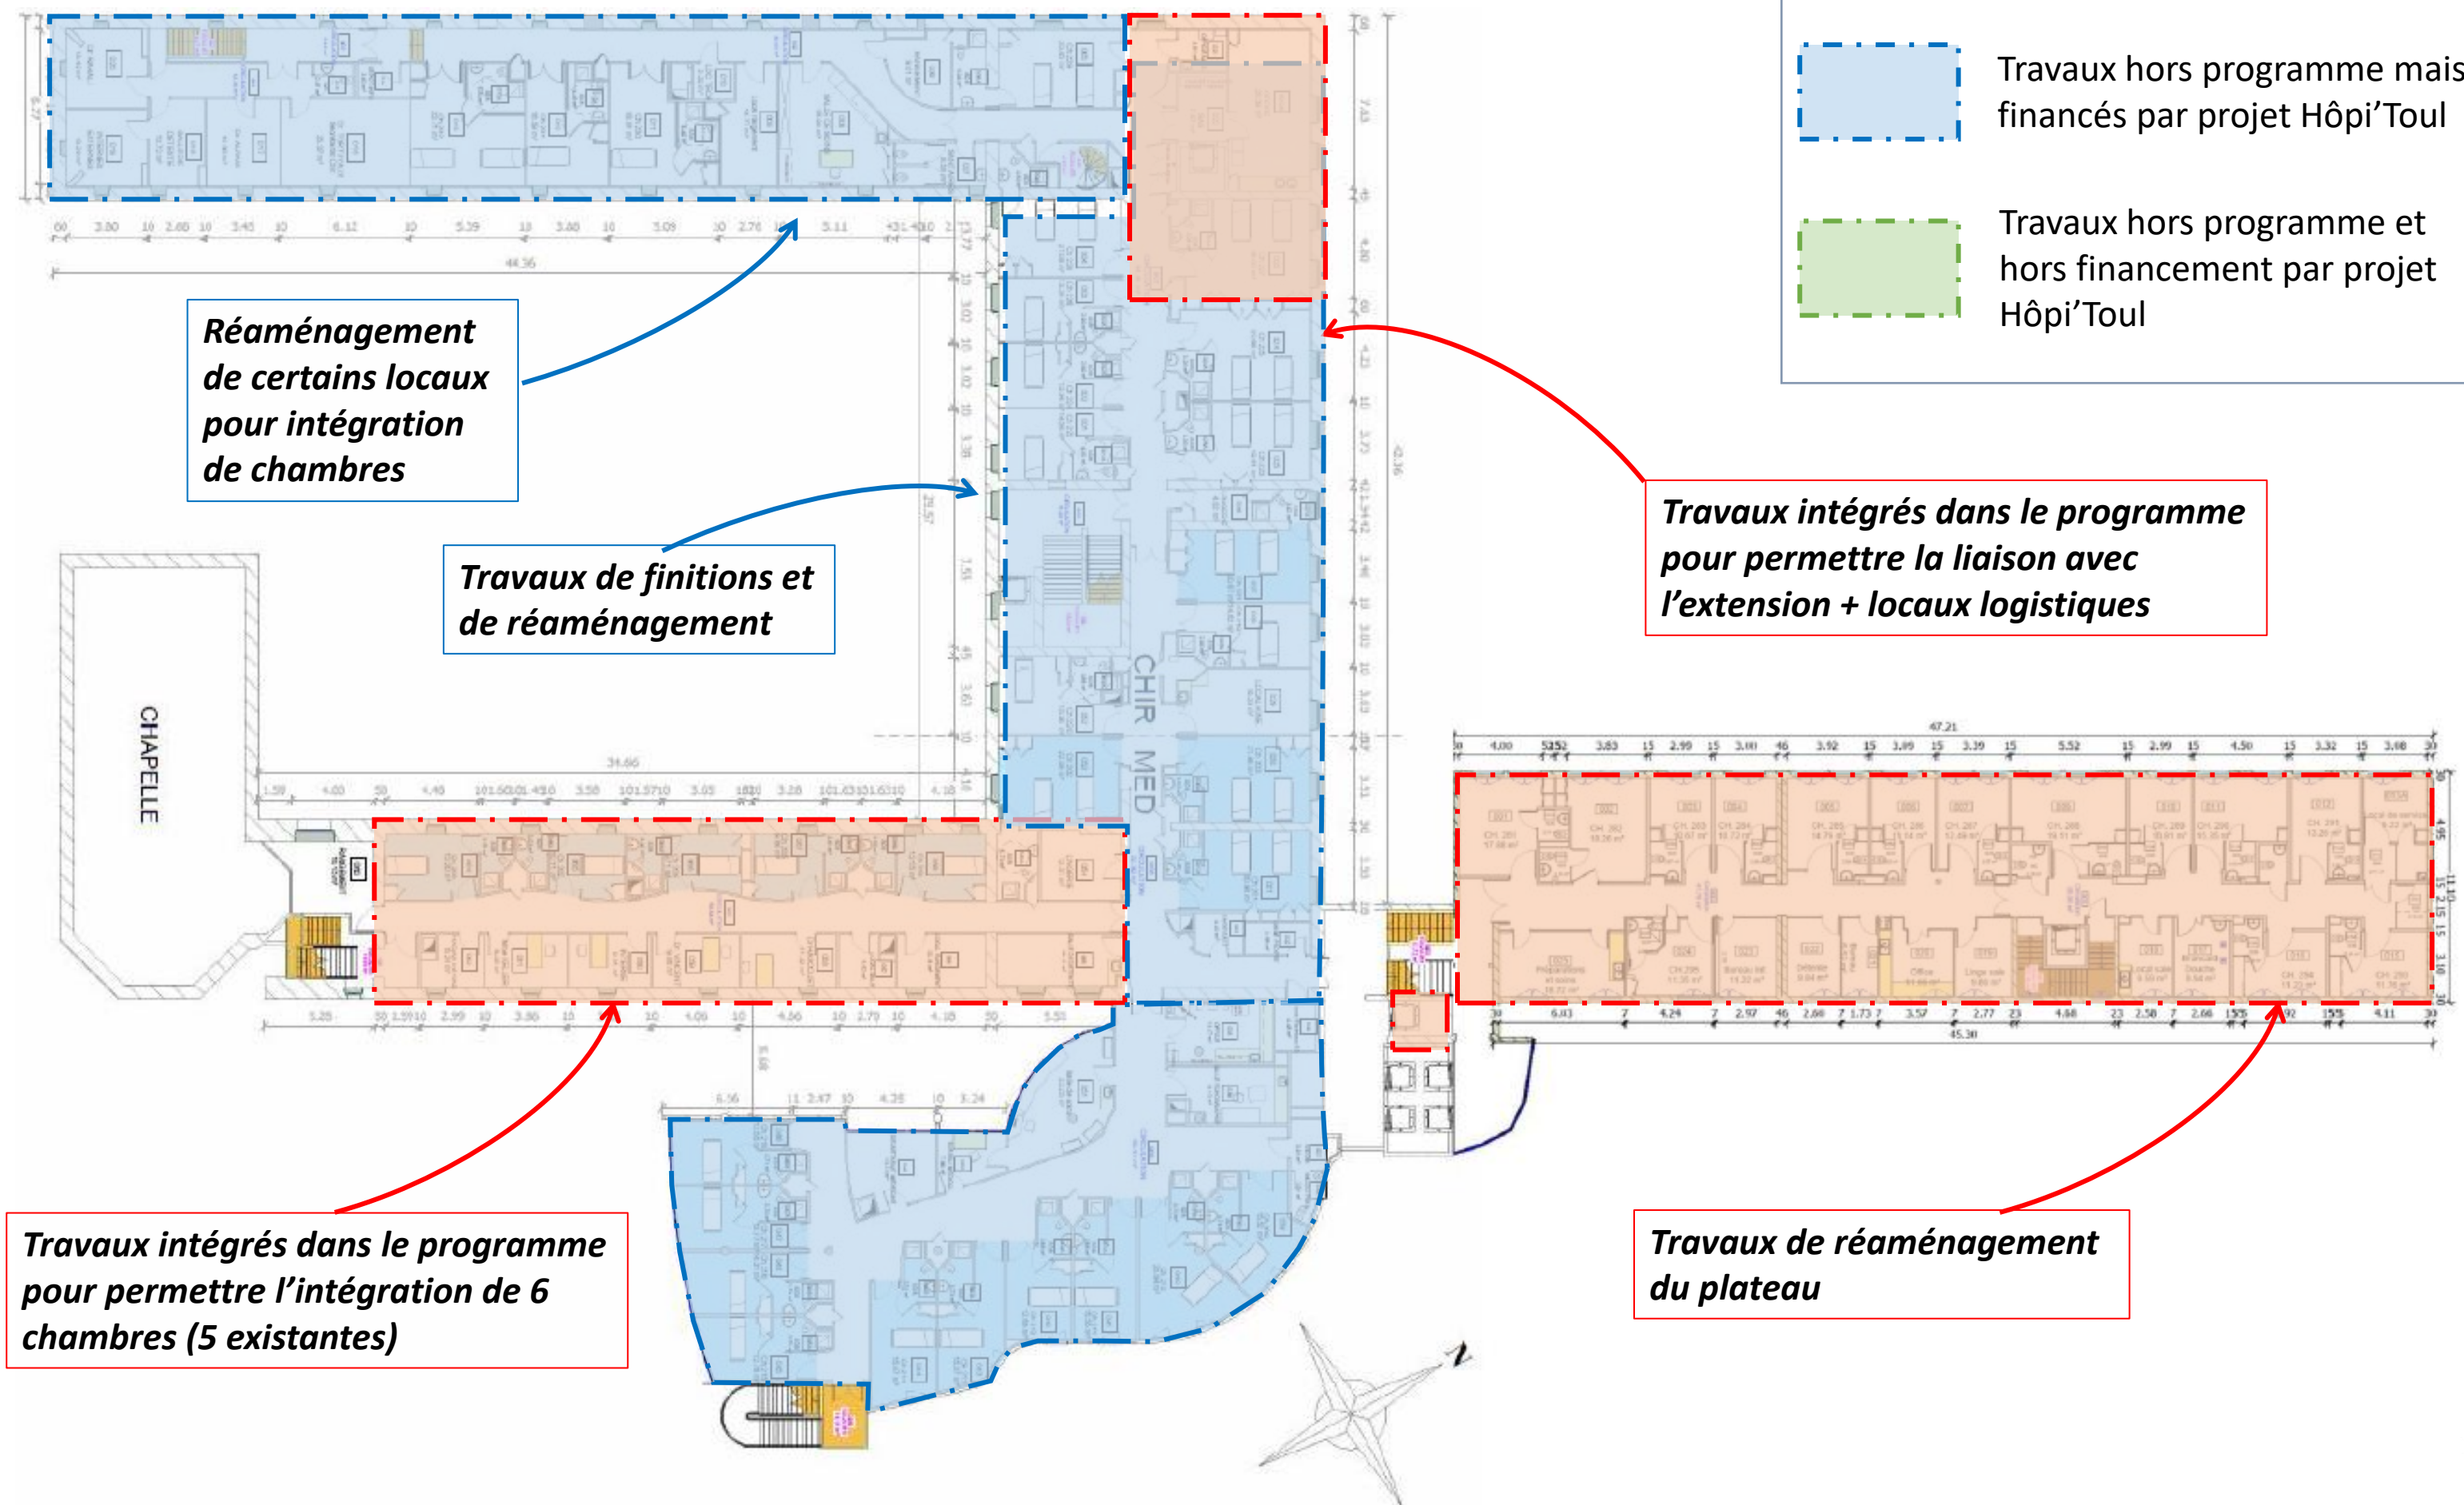
2<sup>ème</sup> étage

*Réaménagement de certains locaux pour intégration de chambres*

*Travaux de finitions et de réaménagement*

*Travaux intégrés dans le programme pour permettre la liaison avec l'extension + locaux logistiques*

*Travaux intégrés dans le programme pour permettre l'intégration de 6 chambres (5 existantes)*

*Travaux de réaménagement du plateau*

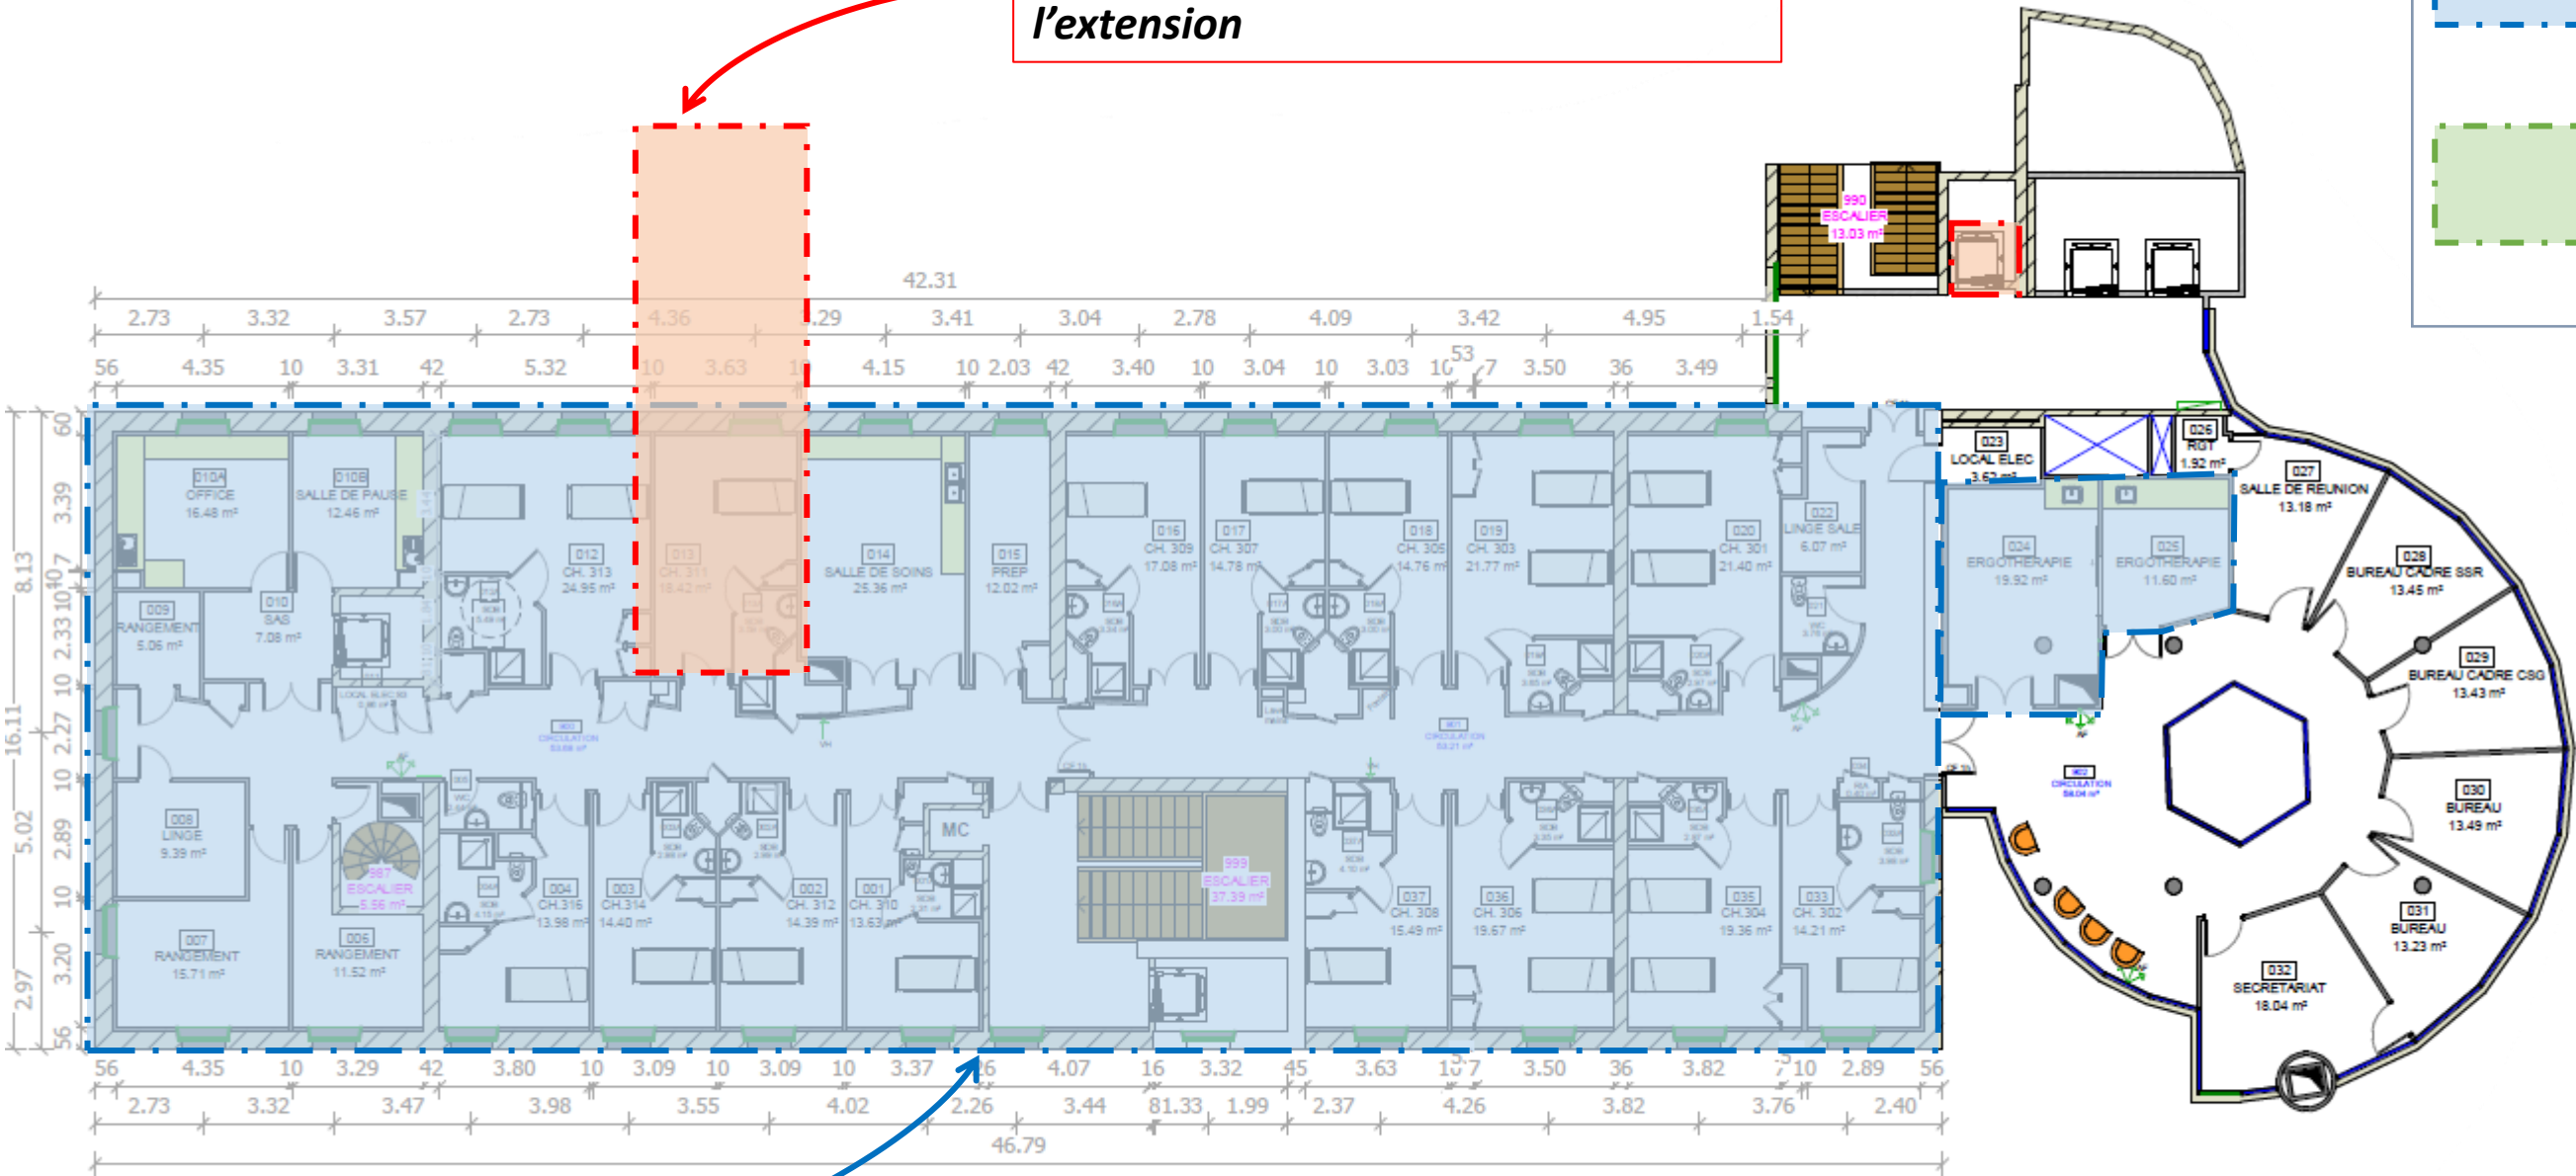
3<sup>ème</sup> étage

Travaux intégrés dans le programme pour permettre la liaison avec l'extension

Travaux de finitions + réintégration d'une chambre avec déplacement des locaux rangement
