# PRE-RAPPORT DE MISSION DE REPÉRAGE DES MATÉRIAUX ET PRODUITS CONTENANT DE L'AMIANTE AVANT RÉALISATION DE TRAVAUX DANS LES IMMEUBLES BÂTIS

Référence du pré-rapport : 14-1a-1910-DAAT-HAP-V1

| Immeuble bâti visité | |
|---|---|
| Adresse | Bâtiment 36<br>ENP OISSEL<br>Quartier Faidherbe<br>76350 OISSEL |

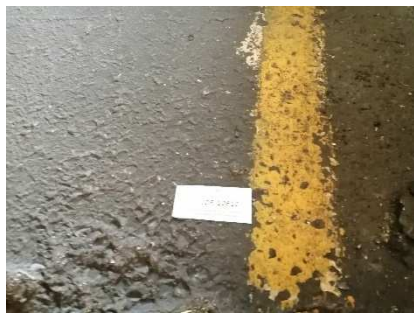
| N° de prélèvement<br>(ou critère ayant permis de conclure) | Niveau | Local/Pièce | Bâtiment /<br>Rue / Entrée /<br>Appartement | Date de<br>prélèv. | Sol | S. Vertical | Plafond | Autre | Matériaux | | Observations | ZPSO | Résultat<br>amiante | Photos |
|---|---|---|---|---|---|---|---|---|---|---|---|---|---|---|
| JDE 10610 | RDC | Stockage<br>matériel 002 | Bâtiment 36 | 02/05/22 | x | | | | Enrobé | | | Ensemble 1ère<br>partie du<br>bâtiment | Amiante non<br>détecté | |

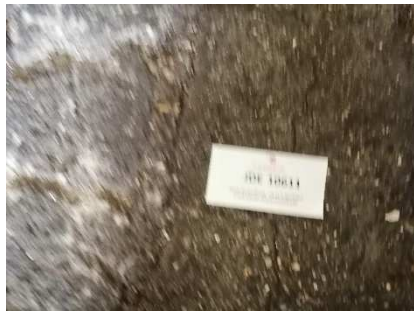
| N° de prélèvement<br>(ou critère ayant permis de conclure) | Niveau | Local/Pièce | Bâtiment /<br>Rue / Entrée /<br>Appartement | Date de<br>prélèv. | Sol | S. Vertical | Plafond | Autre | Matériaux | | Observations | ZPSO | Résultat<br>amiante | Photos |
|---|---|---|---|---|---|---|---|---|---|---|---|---|---|---|
| JDE 10611 | RDC | Stockage<br>matériel 002 | Bâtiment 36 | 02/05/22 | x | | | | Enduit | ciment de<br>rebouchage | ancien poteau | Ensemble des<br>rebouchages<br>de la 1ère<br>partie du<br>bâtiment | Amiante non<br>détecté | |

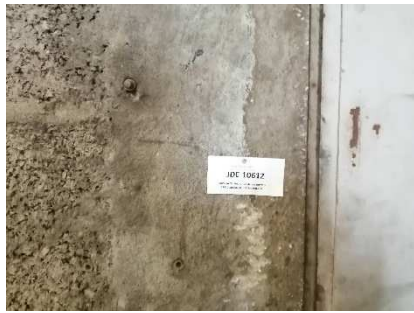
| N° de prélèvement<br>(ou critère ayant permis de conclure) | Niveau | Local/Pièce | Bâtiment /<br>Rue / Entrée /<br>Appartement | Date de<br>prélèv. | Sol | S. Vertical | Plafond | Autre | Matériaux | | Observations | ZPSO | Résultat<br>amiante | Photos |
|---|---|---|---|---|---|---|---|---|---|---|---|---|---|---|
| JDE 10612 | RDC | Stockage<br>matériel 002 | Bâtiment 36 | 02/05/22 | x | | | | Enduit | ciment de<br>scellement | sur porte | Ensemble des<br>3 portes | Amiante non<br>détecté | |

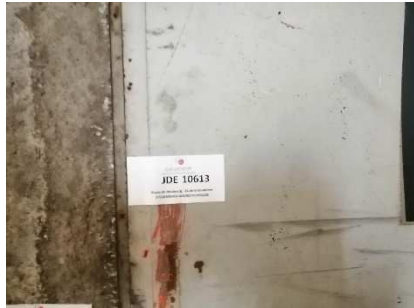
| N° de prélèvement<br>(ou critère ayant permis de conclure) | Niveau | Local/Pièce | Bâtiment /<br>Rue / Entrée /<br>Appartement | Date de<br>prélèv. | Sol | s. Vertical | Plafond | Autre | Matériaux | | Observations | ZPSO | Résultat<br>amiante | Photos |
|---|---|---|---|---|---|---|---|---|---|---|---|---|---|---|
| JDE 10613 | RDC | Stockage<br>matériel 002 | Bâtiment 36 | 02/05/22 | | x | | | Peinture | multiple | sur porte | Ensemble des<br>3 portes | Amiante non<br>détecté | |

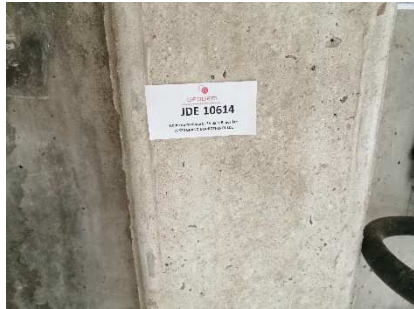
| N° de prélèvement<br>(ou critère ayant permis de conclure) | Niveau | Local/Pièce | Bâtiment /<br>Rue / Entrée /<br>Appartement | Date de<br>prélèv. | Sol | s. Vertical | Plafond | Autre | Matériaux | | Observations | ZPSO | Résultat<br>amiante | Photos |
|---|---|---|---|---|---|---|---|---|---|---|---|---|---|---|
| JDE 10614 | RDC | Stockage<br>matériel 002 | Bâtiment 36 | 02/05/22 | | x | | | Poteau | béton | de structure | Ensemble des<br>poteaux béton | Amiante non<br>détecté | |

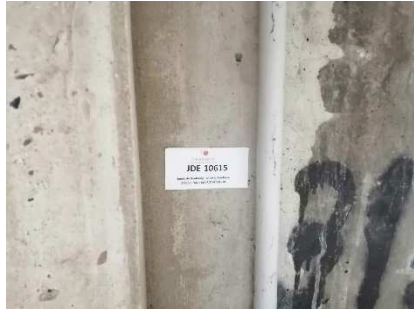
| N° de prélèvement<br>(ou critère ayant permis de conclure) | Niveau | Local/Pièce | Bâtiment /<br>Rue / Entrée /<br>Appartement | Date de<br>prélèv. | Sol | s. Vertical | Plafond | Autre | Matériaux | | Observations | ZPSO | Résultat<br>amiante | Photos |
|---|---|---|---|---|---|---|---|---|---|---|---|---|---|---|
| JDE 10615 | RDC | Stockage<br>matériel 002 | Bâtiment 36 | 02/05/22 | | x | | | Enduit | ciment de<br>lissage | entourage<br>poteau béton | Ensemble des<br>poteaux béton | Amiante non<br>détecté | |

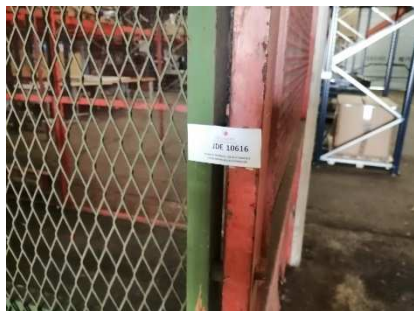
| N° de prélèvement<br>(ou critère ayant permis de conclure) | Niveau | Local/Pièce | Bâtiment /<br>Rue / Entrée /<br>Appartement | Date de<br>prélèv. | Sol | s. Vertical | Plafond | Autre | Matériaux | | Observations | ZPSO | Résultat<br>amiante | Photos |
|---|---|---|---|---|---|---|---|---|---|---|---|---|---|---|
| JDE 10616 | RDC | Stockage<br>matériel 002 | Bâtiment 36 | 02/05/22 | | x | | | Peinture | multiple | sur cage<br>grillagée | Ensemble des<br>2 cages<br>grillagées | Amiante non<br>détecté | |

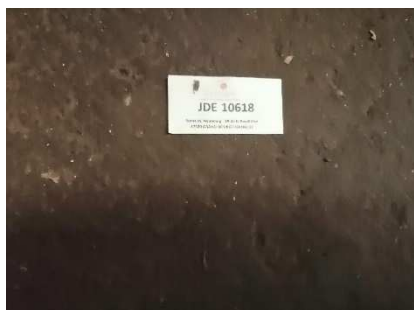
| N° de prélèvement<br>(ou critère ayant permis de conclure) | Niveau | Local/Pièce | Bâtiment /<br>Rue / Entrée /<br>Appartement | Date de<br>prélèv. | Sol | s. Vertical | Plafond | Autre | Matériaux | | Observations | ZPSO | Résultat<br>amiante | Photos |
|---|---|---|---|---|---|---|---|---|---|---|---|---|---|---|
| JDE 10618 | RDC | Stockage<br>matériel 001 | Bâtiment 36 | 02/05/22 | | x | | | Enrobé | | | Ensemble<br>2ème partie<br>du bâtiment | Amiante non<br>détecté | |

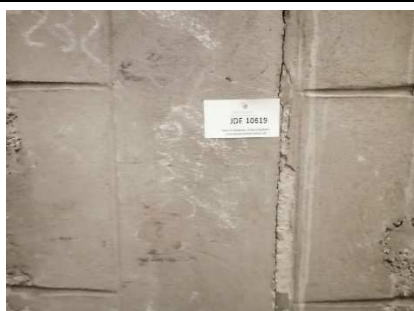
| N° de prélèvement<br>(ou critère ayant permis de conclure) | Niveau | Local/Pièce | Bâtiment /<br>Rue / Entrée /<br>Appartement | Date de<br>prélèv. | Sol | s. Vertical | Plafond | Autre | Matériaux | | Observations | ZPSO | Résultat<br>amiante | Photos |
|---|---|---|---|---|---|---|---|---|---|---|---|---|---|---|
| JDE 10619 | RDC | Stockage<br>matériel 001 | Bâtiment 36 | 02/05/22 | | x | | | Enduit | ciment | sur poteau en<br>pignon | Ensemble des<br>poteaux du<br>pignon | Amiante non<br>détecté | |

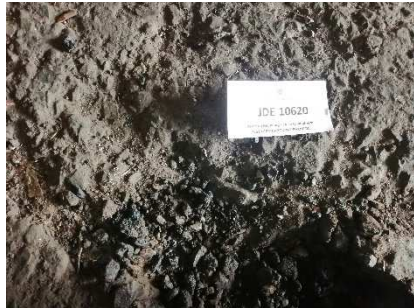
| N° de prélèvement<br>(ou critère ayant permis de conclure) | Niveau | Local/Pièce | Bâtiment /<br>Rue / Entrée /<br>Appartement | Date de<br>prélèv. | Sol | s. Vertical | Plafond | Autre | Matériaux | | Observations | ZPSO | Résultat<br>amiante | Photos |
|---|---|---|---|---|---|---|---|---|---|---|---|---|---|---|
| JDE 10620 | RDC | Stockage<br>matériel 013 | Bâtiment 36 | 02/05/22 | x | | | | Enrobé | | | Ensemble de<br>l'entrée du<br>bâtiment | Amiante non<br>détecté | |

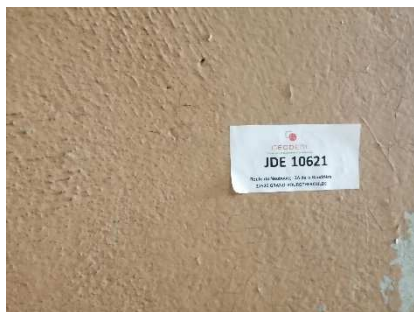
| N° de prélèvement<br>(ou critère ayant permis de conclure) | Niveau | Local/Pièce | Bâtiment /<br>Rue / Entrée /<br>Appartement | Date de<br>prélèv. | Sol | s. Vertical | Plafond | Autre | Matériaux | | Observations | ZPSO | Résultat<br>amiante | Photos |
|---|---|---|---|---|---|---|---|---|---|---|---|---|---|---|
| JDE 10621 | RDC | Stockage<br>matériel 012 | Bâtiment 36 | 02/05/22 | | x | | | Peinture | multiple | sur mur<br>extérieur | Ensemble des<br>murs | Amiante non<br>détecté | |

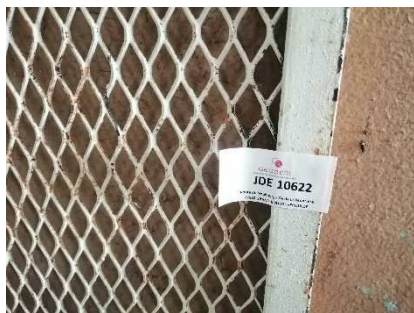
| N° de prélèvement<br>(ou critère ayant permis de conclure) | Niveau | Local/Pièce | Bâtiment /<br>Rue / Entrée /<br>Appartement | Date de<br>prélèv. | Sol | s. Vertical | Plafond | Autre | Matériaux | | Observations | ZPSO | Résultat<br>amiante | Photos |
|---|---|---|---|---|---|---|---|---|---|---|---|---|---|---|
| JDE 10622 | RDC | Stockage<br>matériel 012 | Bâtiment 36 | 02/05/22 | | x | | | Peinture | multiple | sur grille de<br>fenêtre | Ensemble de la<br>grille | Amiante non<br>détecté | |

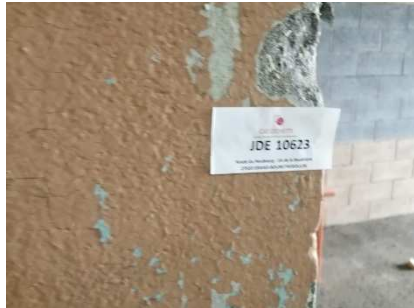
| N° de prélèvement<br>(ou critère ayant permis de conclure) | Niveau | Local/Pièce | Bâtiment /<br>Rue / Entrée /<br>Appartement | Date de<br>prélèv. | Sol | s. Vertical | Plafond | Autre | Matériaux | | Observations | ZPSO | Résultat<br>amiante | Photos |
|---|---|---|---|---|---|---|---|---|---|---|---|---|---|---|
| JDE 10623 | RDC | Stockage<br>matériel 012 | Bâtiment 36 | 02/05/22 | | x | | | Enduit | ciment | mural | Ensemble des<br>murs | Amiante non<br>détecté | |

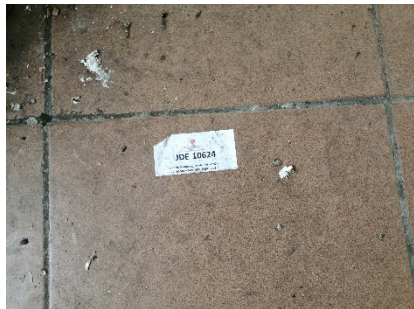
| N° de prélèvement<br>(ou critère ayant permis de conclure) | Niveau | Local/Pièce | Bâtiment /<br>Rue / Entrée /<br>Appartement | Date de<br>prélèv. | Sol | s. Vertical | Plafond | Autre | Matériaux | | Observations | ZPSO | Résultat<br>amiante | Photos |
|---|---|---|---|---|---|---|---|---|---|---|---|---|---|---|
| JDE 10624 | RDC | Stockage<br>matériel 012 | Bâtiment 36 | 02/05/22 | | x | | | Colle | de carrelage | | Ensemble de la<br>pièce | Amiante non<br>détecté | |

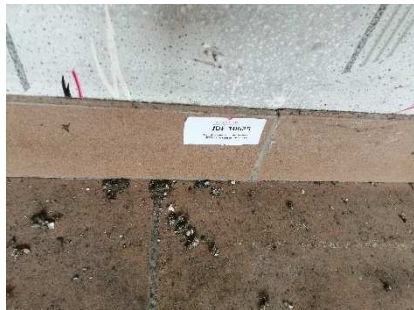
| N° de prélèvement<br>(ou critère ayant permis de conclure) | Niveau | Local/Pièce | Bâtiment /<br>Rue / Entrée /<br>Appartement | Date de<br>prélèv. | Sol | s. Vertical | Plafond | Autre | Matériaux | | Observations | ZPSO | Résultat<br>amiante | Photos |
|---|---|---|---|---|---|---|---|---|---|---|---|---|---|---|
| JDE 10625 | RDC | Stockage<br>matériel 012 | Bâtiment 36 | 02/05/22 | | x | | | Colle | de plinthe | | Ensemble de la<br>pièce | Amiante non<br>détecté | |

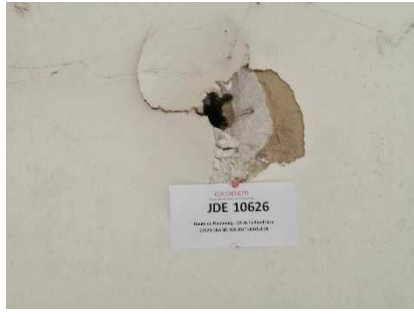
| N° de prélèvement<br>(ou critère ayant permis de conclure) | Niveau | Local/Pièce | Bâtiment /<br>Rue / Entrée /<br>Appartement | Date de<br>prélèv. | Sol | s. Vertical | Plafond | Autre | Matériaux | | Observations | ZPSO | Résultat<br>amiante | Photos |
|---|---|---|---|---|---|---|---|---|---|---|---|---|---|---|
| JDE 10626 | RDC | Stockage<br>matériel 012 | Bâtiment 36 | 02/05/22 | | x | | | Plaque | de plâtre type<br>BA13 | | Ensemble de la<br>pièce | Amiante non<br>détecté | |

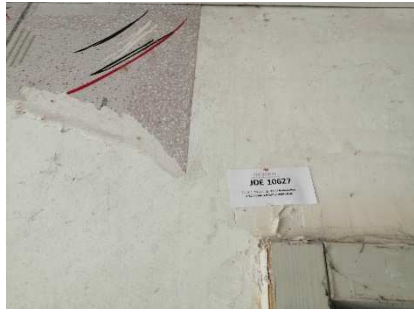
| N° de prélèvement<br>(ou critère ayant permis de conclure) | Niveau | Local/Pièce | Bâtiment /<br>Rue / Entrée /<br>Appartement | Date de<br>prélèv. | Sol | s. Vertical | Plafond | Autre | Matériaux | | Observations | ZPSO | Résultat<br>amiante | Photos |
|---|---|---|---|---|---|---|---|---|---|---|---|---|---|---|
| JDE 10627 | RDC | Stockage<br>matériel 012 | Bâtiment 36 | 02/05/22 | | x | | | Bande | type calicot<br>enduite | | Ensemble de la<br>pièce | Amiante non<br>détecté | |

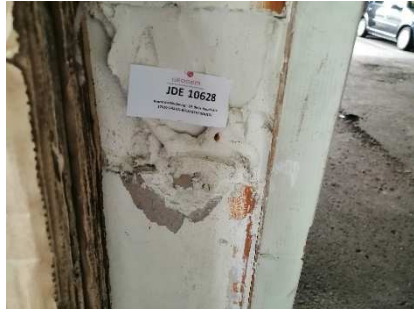
| N° de prélèvement<br>(ou critère ayant permis de conclure) | Niveau | Local/Pièce | Bâtiment /<br>Rue / Entrée /<br>Appartement | Date de<br>prélèv. | Sol | s. Vertical | Plafond | Autre | Matériaux | | Observations | ZPSO | Résultat<br>amiante | Photos |
|---|---|---|---|---|---|---|---|---|---|---|---|---|---|---|
| JDE 10628 | RDC | Stockage<br>matériel 012 | Bâtiment 36 | 02/05/22 | | x | | | Plot | de colle de<br>plaque de<br>plâtre | | Ensemble de la<br>pièce | Amiante non<br>détecté | |

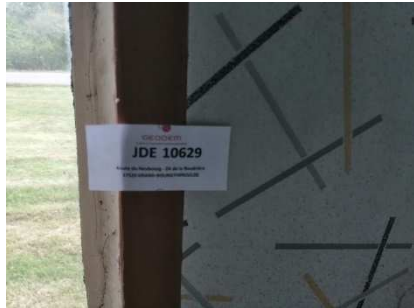
| N° de prélèvement<br>(ou critère ayant permis de conclure) | Niveau | Local/Pièce | Bâtiment /<br>Rue / Entrée /<br>Appartement | Date de<br>prélèv. | Sol | s. Vertical | Plafond | Autre | Matériaux | | Observations | ZPSO | Résultat<br>amiante | Photos |
|---|---|---|---|---|---|---|---|---|---|---|---|---|---|---|
| JDE 10629 | RDC | Stockage<br>matériel 012 | Bâtiment 36 | 02/05/22 | | x | | | Peinture | multiple | sur<br>menuiserie | Ensemble des<br>3 menuiseries | Amiante non<br>détecté | |

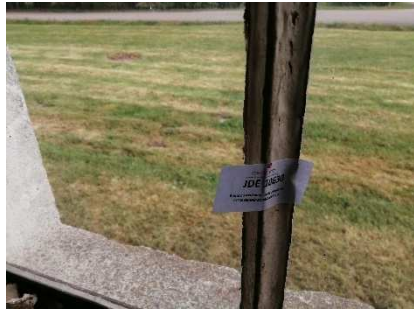
| N° de prélèvement<br>(ou critère ayant permis de conclure) | Niveau | Local/Pièce | Bâtiment /<br>Rue / Entrée /<br>Appartement | Date de<br>prélèv. | Sol | s. Vertical | Plafond | Autre | Matériaux | | Observations | ZPSO | Résultat<br>amiante | Photos |
|---|---|---|---|---|---|---|---|---|---|---|---|---|---|---|
| JDE 10630 | RDC | Stockage<br>matériel 012 | Bâtiment 36 | 02/05/22 | | x | | | Joint | dur plâtre de<br>vitrage | | Ensemble des<br>3 menuiseries | Amiante non<br>détecté | |

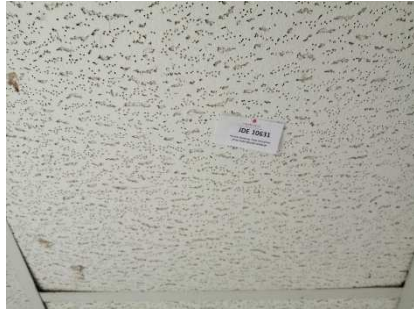
| N° de prélèvement<br>(ou critère ayant permis de conclure) | Niveau | Local/Pièce | Bâtiment /<br>Rue / Entrée /<br>Appartement | Date de<br>prélèv. | Sol | s. Vertical | Plafond | Autre | Matériaux | | Observations | ZPSO | Résultat<br>amiante | Photos |
|---|---|---|---|---|---|---|---|---|---|---|---|---|---|---|
| JDE 10631 | RDC | Stockage<br>matériel 012 | Bâtiment 36 | 02/05/22 | | | x | | Dalle | blanche de<br>faux-plafond | | Ensemble du<br>plafond | Amiante non<br>détecté | |

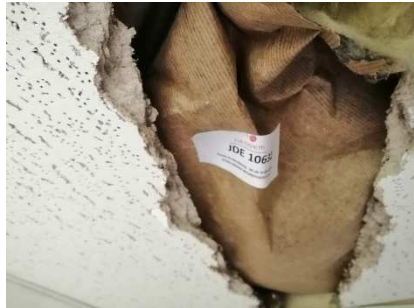
| N° de prélèvement<br>(ou critère ayant permis de conclure) | Niveau | Local/Pièce | Bâtiment /<br>Rue / Entrée /<br>Appartement | Date de<br>prélèv. | Sol | s. Vertical | Plafond | Autre | Matériaux | | Observations | ZPSO | Résultat<br>amiante | Photos |
|---|---|---|---|---|---|---|---|---|---|---|---|---|---|---|
| JDE 10632 | RDC | Stockage<br>matériel 012 | Bâtiment 36 | 02/05/22 | | | x | | Pare-vapeur | bitumineux | + laine<br>minérale<br>indissociable<br>intérieur<br>plénum | Ensemble du<br>plénum | Amiante non<br>détecté | |

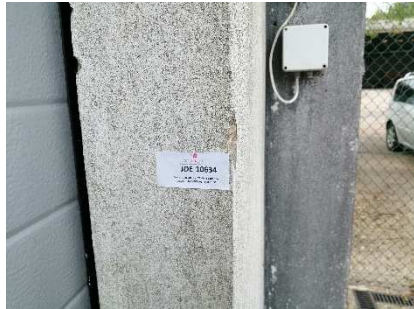
| N° de prélèvement<br>(ou critère ayant permis de conclure) | Niveau | Local/Pièce | Bâtiment /<br>Rue / Entrée /<br>Appartement | Date de<br>prélèv. | Sol | s. Vertical | Plafond | Autre | Matériaux | | Observations | ZPSO | Résultat<br>amiante | Photos |
|---|---|---|---|---|---|---|---|---|---|---|---|---|---|---|
| JDE 10634 | RDC | Façade | Bâtiment 36 | 02/05/22 | | x | | | Enduit | ciment | + peinture<br>indissociable | Ensemble des<br>façades | Amiante non<br>détecté | |

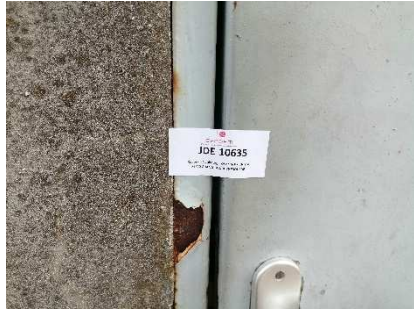
| N° de prélèvement<br>(ou critère ayant permis de conclure) | Niveau | Local/Pièce | Bâtiment /<br>Rue / Entrée /<br>Appartement | Date de<br>prélèv. | Sol | s. Vertical | Plafond | Autre | Matériaux | | Observations | ZPSO | Résultat<br>amiante | Photos |
|---|---|---|---|---|---|---|---|---|---|---|---|---|---|---|
| JDE 10635 | RDC | Façade | Bâtiment 36 | 02/05/22 | | x | | | Peinture | multiple | sur porte | Ensemble des<br>3 portes | Amiante non<br>détecté | |

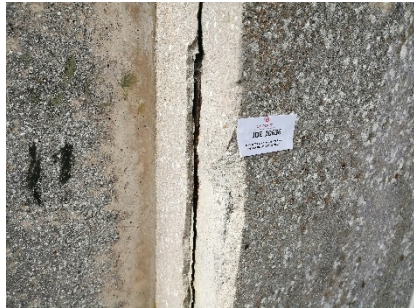
| N° de prélèvement<br>(ou critère ayant permis de conclure) | Niveau | Local/Pièce | Bâtiment /<br>Rue / Entrée /<br>Appartement | Date de<br>prélèv. | Sol | s. Vertical | Plafond | Autre | Matériaux | | Observations | ZPSO | Résultat<br>amiante | Photos |
|---|---|---|---|---|---|---|---|---|---|---|---|---|---|---|
| JDE 10636 | RDC | Façade | Bâtiment 36 | 02/05/22 | | x | | | Enduit | ciment | sur pignon | Ensemble du pignon | Amiante non détecté | |

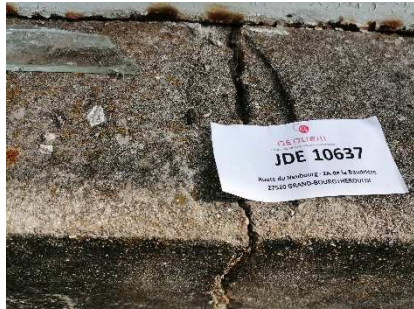
| N° de prélèvement<br>(ou critère ayant permis de conclure) | Niveau | Local/Pièce | Bâtiment /<br>Rue / Entrée /<br>Appartement | Date de<br>prélèv. | Sol | s. Vertical | Plafond | Autre | Matériaux | | Observations | ZPSO | Résultat<br>amiante | Photos |
|---|---|---|---|---|---|---|---|---|---|---|---|---|---|---|
| JDE 10637 | RDC | Façade | Bâtiment 36 | 02/05/22 | | x | | | Enduit | ciment lissé | entourage fenêtre | Ensemble des 6 fenêtres | Amiante non détecté | |

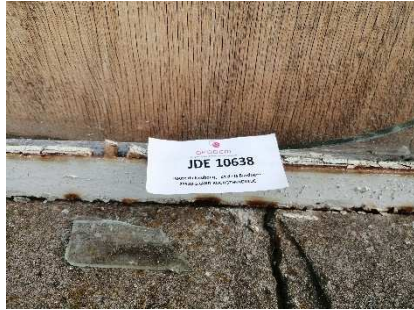
| N° de prélèvement<br>(ou critère ayant permis de conclure) | Niveau | Local/Pièce | Bâtiment /<br>Rue / Entrée /<br>Appartement | Date de<br>prélèv. | Sol | s. Vertical | Plafond | Autre | Matériaux | | Observations | ZPSO | Résultat<br>amiante | Photos |
|---|---|---|---|---|---|---|---|---|---|---|---|---|---|---|
| JDE 10638 | RDC | Façade | Bâtiment 36 | 02/05/22 | | x | | | Joint | dur de vitrage | | Ensemble des 3 fenêtres | Amiante non détecté | |

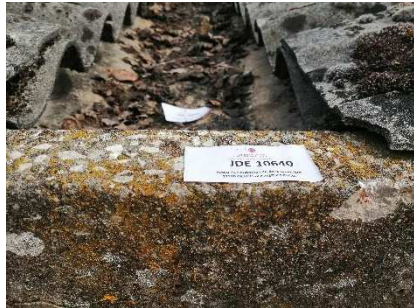
| N° de prélèvement<br>(ou critère ayant permis de conclure) | Niveau | Local/Pièce | Bâtiment /<br>Rue / Entrée /<br>Appartement | Date de<br>prélèv. | Sol | s. Vertical | Plafond | Autre | Matériaux | | Observations | ZPSO | Résultat<br>amiante | Photos |
|---|---|---|---|---|---|---|---|---|---|---|---|---|---|---|
| JDE 10640 | R+1 | Toiture | Bâtiment 36 | 02/05/22 | | | x | | chêneau | béton | | Ensemble des<br>chêneaux | Amiante non<br>détecté | |

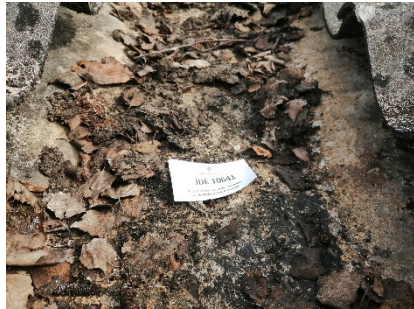
| N° de prélèvement<br>(ou critère ayant permis de conclure) | Niveau | Local/Pièce | Bâtiment /<br>Rue / Entrée /<br>Appartement | Date de<br>prélèv. | Sol | s. Vertical | Plafond | Autre | Matériaux | | Observations | ZPSO | Résultat<br>amiante | Photos |
|---|---|---|---|---|---|---|---|---|---|---|---|---|---|---|
| JDE 10641 | R+1 | Toiture | Bâtiment 36 | 02/05/22 | | | x | | Joint | mastic | sur tire-fond | Ensemble des<br>tire-fond | Amiante non<br>détecté | |

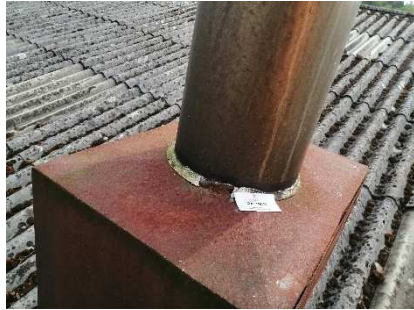
| N° de prélèvement<br>(ou critère ayant permis de conclure) | Niveau | Local/Pièce | Bâtiment /<br>Rue / Entrée /<br>Appartement | Date de<br>prélèv. | Sol | s. Vertical | Plafond | Autre | Matériaux | | Observations | ZPSO | Résultat<br>amiante | Photos |
|---|---|---|---|---|---|---|---|---|---|---|---|---|---|---|
| JDE 10642 | R+1 | Toiture | Bâtiment 36 | 02/05/22 | | | x | | Joint | mastic | sur gaine de<br>chaudière | Ensemble de la<br>gaine | Amiante non<br>détecté | |

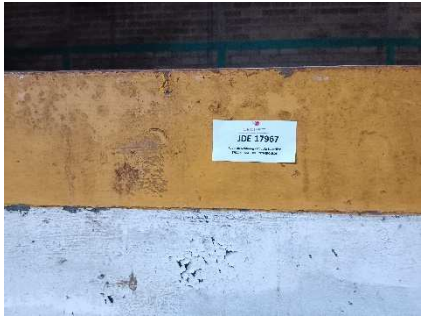
| N° de prélèvement<br>(ou critère ayant permis de conclure) | Niveau | Local/Pièce | Bâtiment /<br>Rue / Entrée /<br>Appartement | Date de<br>prélèv. | Sol | s. Vertical | Plafond | Autre | Matériaux | | Observations | ZPSO | Résultat<br>amiante | Photos |
|---|---|---|---|---|---|---|---|---|---|---|---|---|---|---|
| JDE 17867 | RDC | Local Rampe | Bât 36 | 10/06/24 | | x | | | Peinture | jaune | sur partie<br>métallique de<br>la rampe | Ensemble de la<br>rampe | Amiante non<br>détecté | |

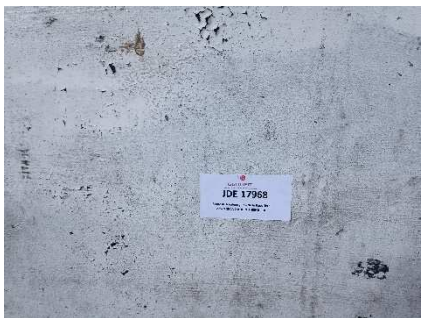
| N° de prélèvement<br>(ou critère ayant permis de conclure) | Niveau | Local/Pièce | Bâtiment /<br>Rue / Entrée /<br>Appartement | Date de<br>prélèv. | Sol | s. Vertical | Plafond | Autre | Matériaux | | Observations | ZPSO | Résultat<br>amiante | Photos |
|---|---|---|---|---|---|---|---|---|---|---|---|---|---|---|
| JDE 17868 | RDC | Local Rampe | Bât 36 | 10/06/24 | | x | | | Peinture | blanche | sur paroi<br>béton de la<br>rampe | Ensemble de la<br>rampe | Amiante non<br>détecté | |

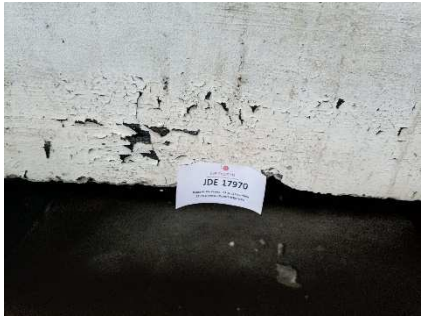
| N° de prélèvement<br>(ou critère ayant permis de conclure) | Niveau | Local/Pièce | Bâtiment /<br>Rue / Entrée /<br>Appartement | Date de<br>prélèv. | Sol | s. Vertical | Plafond | Autre | Matériaux | | Observations | ZPSO | Résultat<br>amiante | Photos |
|---|---|---|---|---|---|---|---|---|---|---|---|---|---|---|
| JDE 17870 | RDC | Local Rampe | Bât 36 | 10/06/24 | | x | | | Enduit | ciment | sur paroi<br>béton de la<br>rampe | Ensemble de la<br>rampe | Amiante non<br>détecté | |

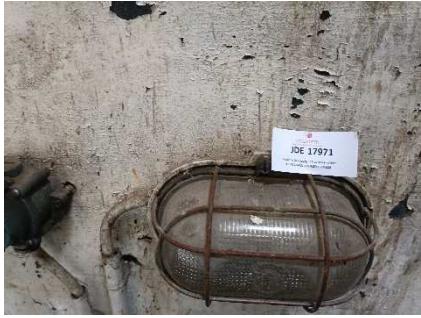
| N° de prélèvement<br>(ou critère ayant permis de conclure) | Niveau | Local/Pièce | Bâtiment /<br>Rue / Entrée /<br>Appartement | Date de<br>prélèv. | Sol | s. Vertical | Plafond | Autre | Matériaux | | Observations | ZPSO | Résultat<br>amiante | Photos |
|---|---|---|---|---|---|---|---|---|---|---|---|---|---|---|
| JDE 17871 | RDC | Local Rampe | Bât 36 | 10/06/24 | | x | | | Joint | mastic gris | sur luminaire<br>intérieur<br>rampe | Ensemble des<br>luminaires | Amiante non<br>détecté | |

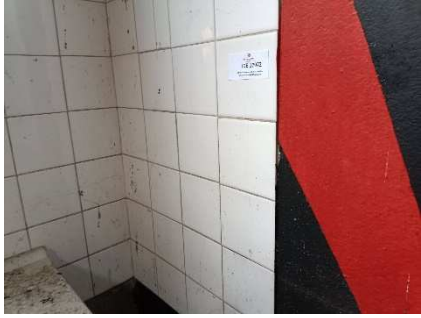
| N° de prélèvement<br>(ou critère ayant permis de conclure) | Niveau | Local/Pièce | Bâtiment /<br>Rue / Entrée /<br>Appartement | Date de<br>prélèv. | Sol | s. Vertical | Plafond | Autre | Matériaux | | Observations | ZPSO | Résultat<br>amiante | Photos |
|---|---|---|---|---|---|---|---|---|---|---|---|---|---|---|
| JDE 17872 | RDC | Bureau 1 | Bât 36 | 10/06/24 | | x | | | Colle | de faïence<br>blanche | sur lavabo | Ensemble des<br>deux lavabos | Amiante non<br>détecté | |

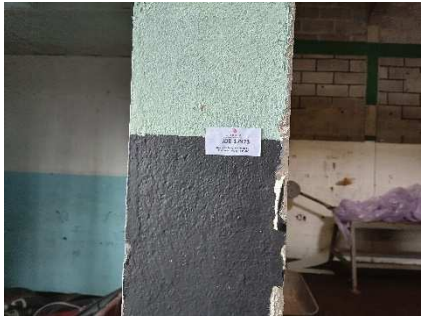
| N° de prélèvement<br>(ou critère ayant permis de conclure) | Niveau | Local/Pièce | Bâtiment /<br>Rue / Entrée /<br>Appartement | Date de<br>prélèv. | Sol | s. Vertical | Plafond | Autre | Matériaux | | Observations | ZPSO | Résultat<br>amiante | Photos |
|---|---|---|---|---|---|---|---|---|---|---|---|---|---|---|
| JDE 17873 | RDC | Bureau 1 | Bât 36 | 10/06/24 | | x | | | Peinture | multiple | sur mur du B1 | Ensemble du bureau 1 | Amiante non détecté | |

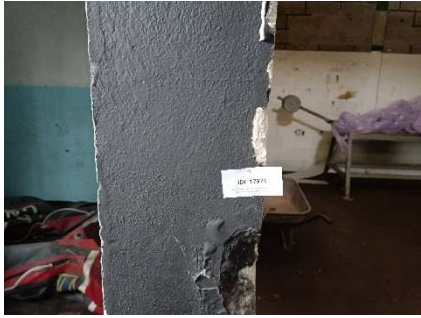
| N° de prélèvement<br>(ou critère ayant permis de conclure) | Niveau | Local/Pièce | Bâtiment /<br>Rue / Entrée /<br>Appartement | Date de<br>prélèv. | Sol | s. Vertical | Plafond | Autre | Matériaux | | Observations | ZPSO | Résultat<br>amiante | Photos |
|---|---|---|---|---|---|---|---|---|---|---|---|---|---|---|
| JDE 17874 | RDC | Bureau 1 | Bât 36 | 10/06/24 | | x | | | Enduit | ciment | sur mur du B1 | Ensemble du bureau 1 | Amiante non détecté | |

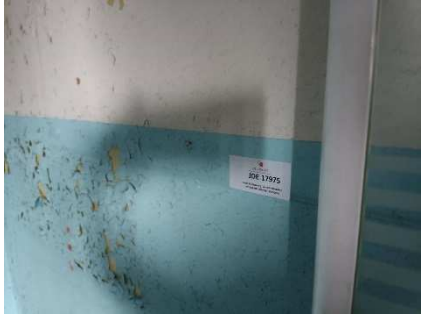
| N° de prélèvement<br>(ou critère ayant permis de conclure) | Niveau | Local/Pièce | Bâtiment /<br>Rue / Entrée /<br>Appartement | Date de<br>prélèv. | Sol | s. Vertical | Plafond | Autre | Matériaux | | Observations | ZPSO | Résultat<br>amiante | Photos |
|---|---|---|---|---|---|---|---|---|---|---|---|---|---|---|
| JDE 17875 | RDC | Bureau 1 | Bât 36 | 10/06/24 | | x | | | Peinture | multiple | sur mur intérieur du B1 | Ensemble du bureau 1 | Amiante non détecté | |

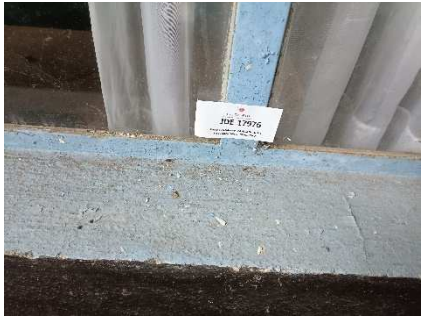
| N° de prélèvement<br>(ou critère ayant permis de conclure) | Niveau | Local/Pièce | Bâtiment /<br>Rue / Entrée /<br>Appartement | Date de<br>prélèv. | Sol | s. Vertical | Plafond | Autre | Matériaux | | Observations | ZPSO | Résultat<br>amiante | Photos |
|---|---|---|---|---|---|---|---|---|---|---|---|---|---|---|
| JDE 17876 | RDC | Bureau 1 | Bât 36 | 10/06/24 | x | | | | Joint | beige de<br>vitrage | sur fenêtre du<br>B1 | Ensemble du<br>bureau 1 et 2 | Amiante non<br>détecté | |

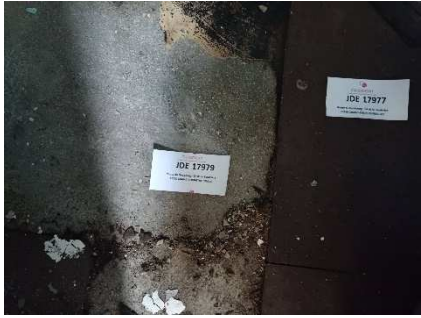
| N° de prélèvement<br>(ou critère ayant permis de conclure) | Niveau | Local/Pièce | Bâtiment /<br>Rue / Entrée /<br>Appartement | Date de<br>prélèv. | Sol | s. Vertical | Plafond | Autre | Matériaux | | Observations | ZPSO | Résultat<br>amiante | Photos |
|---|---|---|---|---|---|---|---|---|---|---|---|---|---|---|
| JDE 17879 | R+1 | Bureau 1 | Bât 36 | 10/06/24 | | | x | | Ragréage | | sous colle<br>noire | Ensemble du<br>bureau 1 et 2 | Amiante non<br>détecté | |

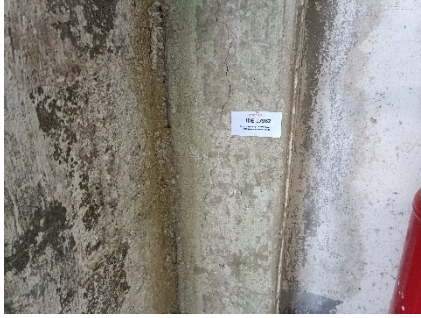
| N° de prélèvement<br>(ou critère ayant permis de conclure) | Niveau | Local/Pièce | Bâtiment /<br>Rue / Entrée /<br>Appartement | Date de<br>prélèv. | Sol | s. Vertical | Plafond | Autre | Matériaux | | Observations | ZPSO | Résultat<br>amiante | Photos |
|---|---|---|---|---|---|---|---|---|---|---|---|---|---|---|
| JDE 17882 | RDC | Local Atelier<br>démontage | Bât 36 | 10/06/24 | x | | | | Peinture | blanche | murale | Ensemble du<br>mur | Amiante non<br>détecté | |

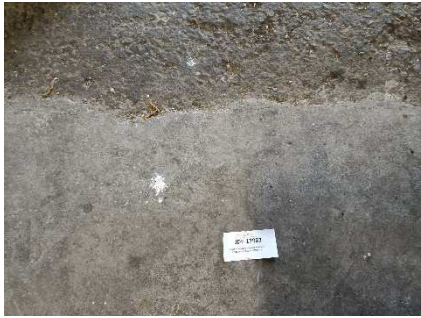
| N° de prélèvement<br>(ou critère ayant permis de conclure) | Niveau | Local/Pièce | Bâtiment /<br>Rue / Entrée /<br>Appartement | Date de<br>prélèv. | Sol | s. Vertical | Plafond | Autre | Matériaux | | Observations | ZPSO | Résultat<br>amiante | Photos |
|---|---|---|---|---|---|---|---|---|---|---|---|---|---|---|
| JDE 17883 | RDC | Local Atelier<br>démontage | Bât 36 | 10/06/24 | | x | | | Revêtement | plâtreux | rebouchage<br>au sol | Ensemble du<br>rebouchage | Amiante non<br>détecté | |

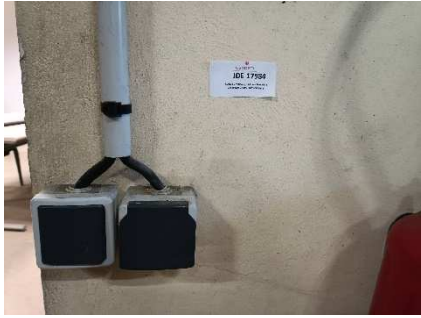
| N° de prélèvement<br>(ou critère ayant permis de conclure) | Niveau | Local/Pièce | Bâtiment /<br>Rue / Entrée /<br>Appartement | Date de<br>prélèv. | Sol | s. Vertical | Plafond | Autre | Matériaux | | Observations | ZPSO | Résultat<br>amiante | Photos |
|---|---|---|---|---|---|---|---|---|---|---|---|---|---|---|
| JDE 17884 | RDC | Local Atelier<br>démontage | Bât 36 | 10/06/24 | | x | | | Peinture | beige | murale | Ensemble des<br>murs des<br>bureaux 2 et 3 | Amiante non<br>détecté | |

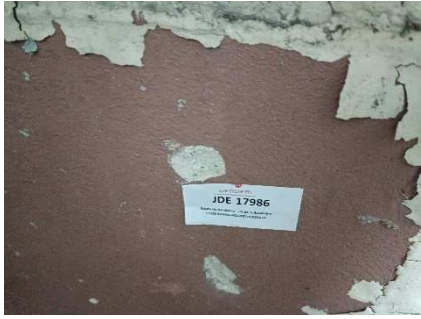
| N° de prélèvement<br>(ou critère ayant permis de conclure) | Niveau | Local/Pièce | Bâtiment /<br>Rue / Entrée /<br>Appartement | Date de<br>prélèv. | Sol | s. Vertical | Plafond | Autre | Matériaux | | Observations | ZPSO | Résultat<br>amiante | Photos |
|---|---|---|---|---|---|---|---|---|---|---|---|---|---|---|
| JDE 17886 | RDC | Local Atelier<br>démontage | Bât 36 | 10/06/24 | | x | | | Enduit | ciment | mural | Ensemble du<br>bureau 3 | Amiante non<br>détecté | |

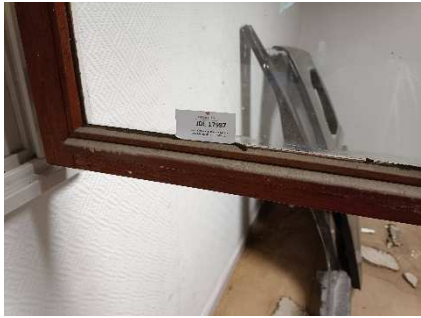
| N° de prélèvement<br>(ou critère ayant permis de conclure) | Niveau | Local/Pièce | Bâtiment /<br>Rue / Entrée /<br>Appartement | Date de<br>prélèv. | Sol | s. Vertical | Plafond | Autre | Matériaux | | Observations | ZPSO | Résultat<br>amiante | Photos |
|---|---|---|---|---|---|---|---|---|---|---|---|---|---|---|
| JDE 17887 | RDC | Local Atelier<br>démontage | Bât 36 | 10/06/24 | | x | | | Joint | mastic marron<br>de vitrage | sur fenêtre<br>bois du B3 | Ensemble de la<br>fenêtre | Amiante non<br>détecté | |

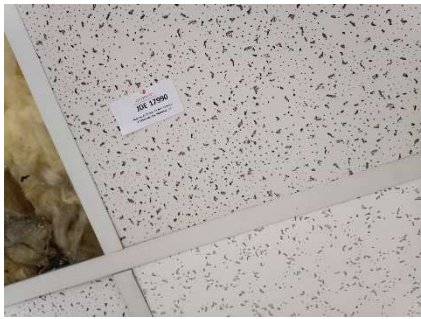
| N° de prélèvement<br>(ou critère ayant permis de conclure) | Niveau | Local/Pièce | Bâtiment /<br>Rue / Entrée /<br>Appartement | Date de<br>prélèv. | Sol | s. Vertical | Plafond | Autre | Matériaux | | Observations | ZPSO | Résultat<br>amiante | Photos |
|---|---|---|---|---|---|---|---|---|---|---|---|---|---|---|
| JDE 17890 | RDC | Local Atelier<br>démontage | Bât 36 | 10/06/24 | | | x | | Faux-<br>plafond | blanc perforé | | Ensemble du<br>bureau 3 | Amiante non<br>détecté | |

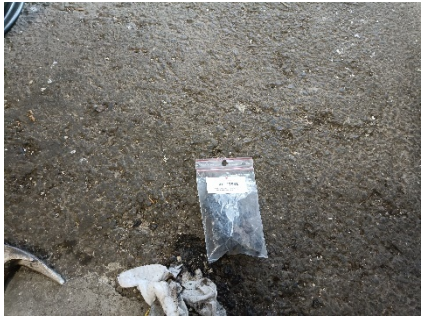
| N° de prélèvement<br>(ou critère ayant permis de conclure) | Niveau | Local/Pièce | Bâtiment /<br>Rue / Entrée /<br>Appartement | Date de<br>prélèv. | Sol | s. Vertical | Plafond | Autre | Matériaux | | Observations | ZPSO | Résultat<br>amiante | Photos |
|---|---|---|---|---|---|---|---|---|---|---|---|---|---|---|
| JDE 17891 | RDC | Local Atelier<br>démontage | Bât 36 | 10/06/24 | x | | | | Enrobé | noir | | Ensemble du<br>local Atelier | Amiante non<br>détecté | |
