SGAMI OUEST

## TRAVAUX DE GER SUR BATIMENTS DE STOCKAGE

DIAGNOSTIC

Octobre 2022

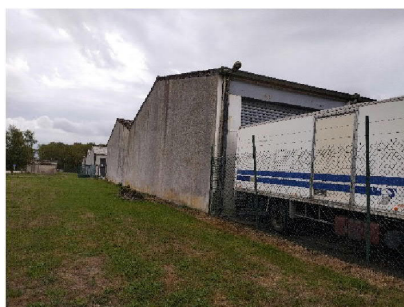
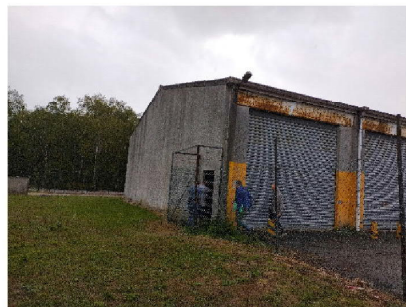
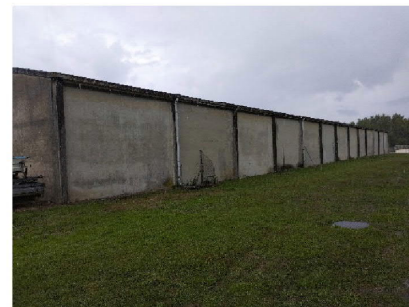
Les murs de façades sont en maçonnerie de parpaings d'épaisseur 15cm enduit sur la face extérieure sont en très mauvaise état (fissures, lézardes, soufflement).

Certains pignons et façades donnent sur des zones en espaces verts. Ceux-ci étant refait en bardage neuf, afin de protéger leurs pieds et assurer leur longévité (suppression des projections d'eau et de remontées capillaires), il sera nécessaire de créer une bande gravillonnée de 50cm de largeur le long de ces façades et pignons.

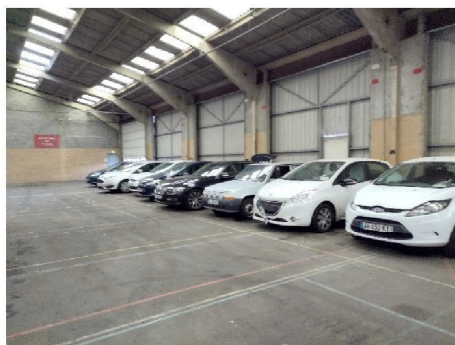
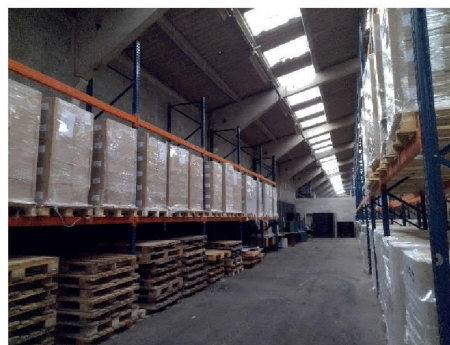
Les dalles des 2 bâtiments semblent être en enrobé en bon état. Nous ne proposons aucune prestation de remise en état, un simple nettoyage du sol pourra être réalisé en fin de travaux.
