## RAPPORT D'ÉTUDE GÉOTECHNIQUE

### Diagnostic géotechnique du bâtiment B38

Étude géotechnique (G5)  
SGAMI Ouest, OISSEL (76)

| DOSSIER N° | INDICE | DATE | RÉDACTEUR | CONTRÔLEUR | OBSERVATIONS |
|---|---|---|---|---|---|
| C.24.70.065 | 1 | 06/06/2024 | A. LE BAYON | M. FERREIRA | Première diffusion |

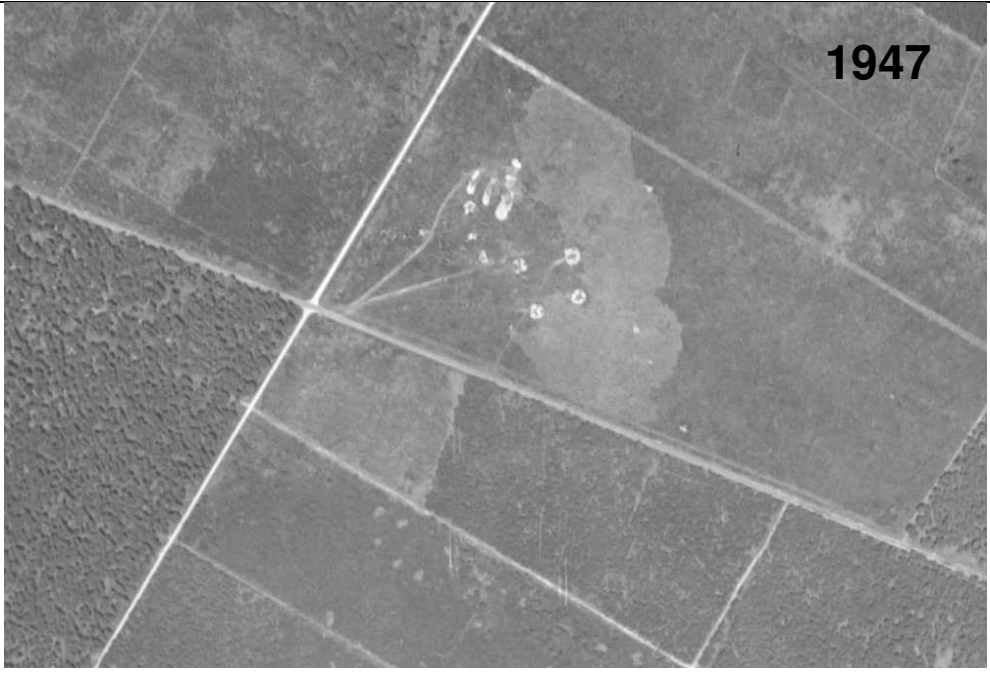
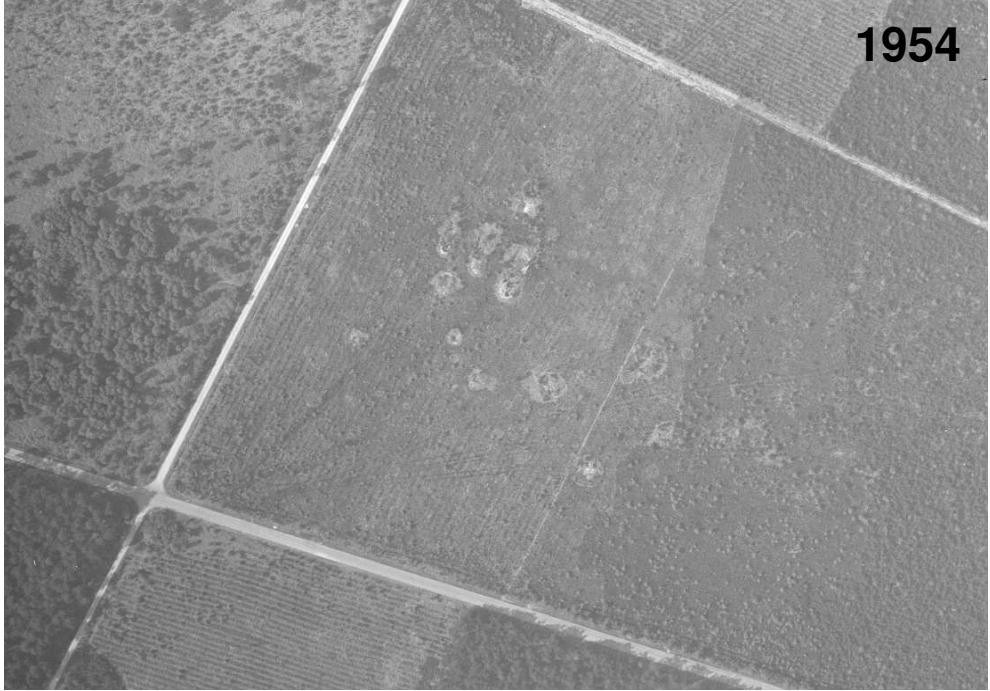
| Photo aérienne historique | Commentaires |
|---|---|
| | <p>Sur les photos de 1947 et 1954, on observe que le SGAMI n'est pas encore construit.</p> <p>On voit également se dessiner des « anomalies » circulaires.</p> <p>On peut craindre à ce stade qu'il s'agisse d'impacts d'obus suite à la seconde guerre mondiale.</p> <p>A cette date, nous manquons de repère fiable pour dire si ceux-ci se situent au droit de la zone d'étude.</p> |

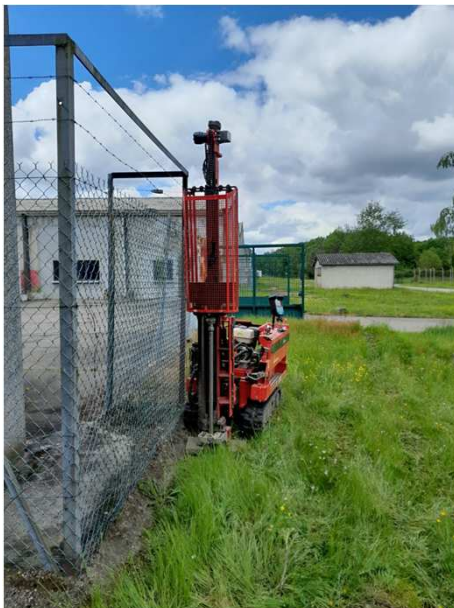
PD1

- Les essais au pénétromètre dynamique ont révélé une compacité très hétérogène des matériaux de la couche 1. Au droit des secteurs présentant des fissures, nous avons noté une chute de la compacité des matériaux de la couche 1 directement présents sous les fondations (compacité faible à modeste). On pourra retenir ici un  $q_{d,moyen} = 1.2$  MPa sous les fondations en PD1/RF1, et  $q_{d,moyen} = 1.5$  MPa sous les fondations en PD4/RF2. En comparaison, les pénétromètres dynamiques PD2 et PD3 effectués à proximité montrent des compacités plutôt élevées à très élevées sous les fondations ( $q_{d,moyen} > 10$  MPa). Nous avons donc, à quelques mètres de distance, des écarts significatifs de portance des terrains sous les fondations.

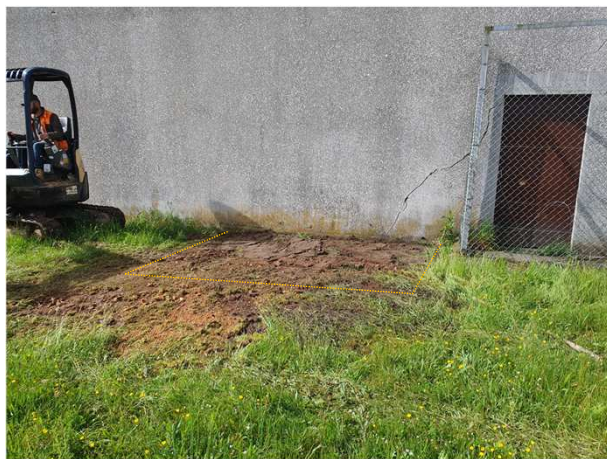
Le sondage RF1 a été réalisé au niveau du pignon Nord du bâtiment B38, au niveau du mur en parpaing béton du bâtiment présentant une fissure.

Nous avons noté lors de la reconnaissance que la fissure sur le mur se prolonge également au niveau de la fondation.

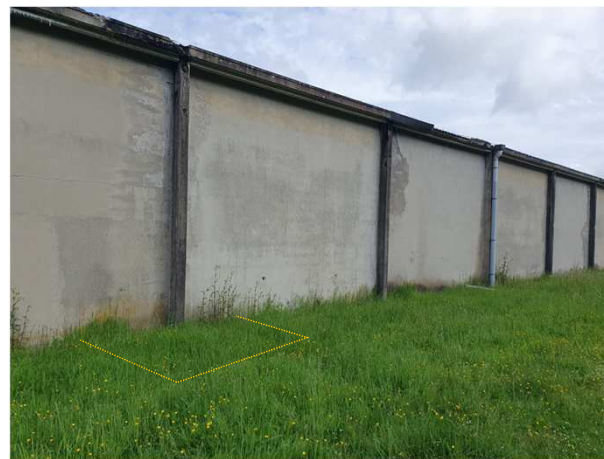
Le sondage RF2 a été réalisé au niveau de la façade Est du bâtiment B38, en pied de poteau béton. La façade présente également à cet endroit de nombreuses fissures.

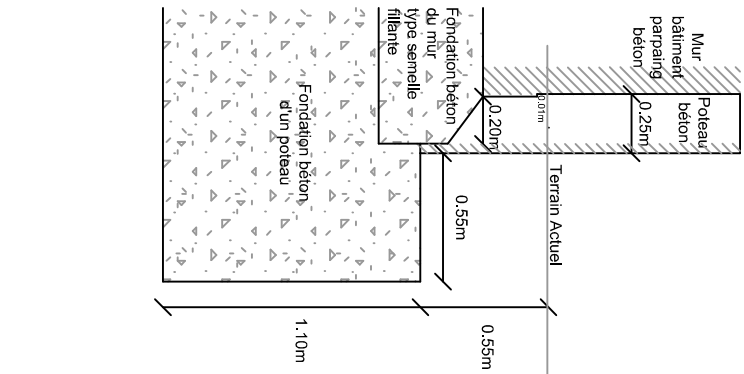
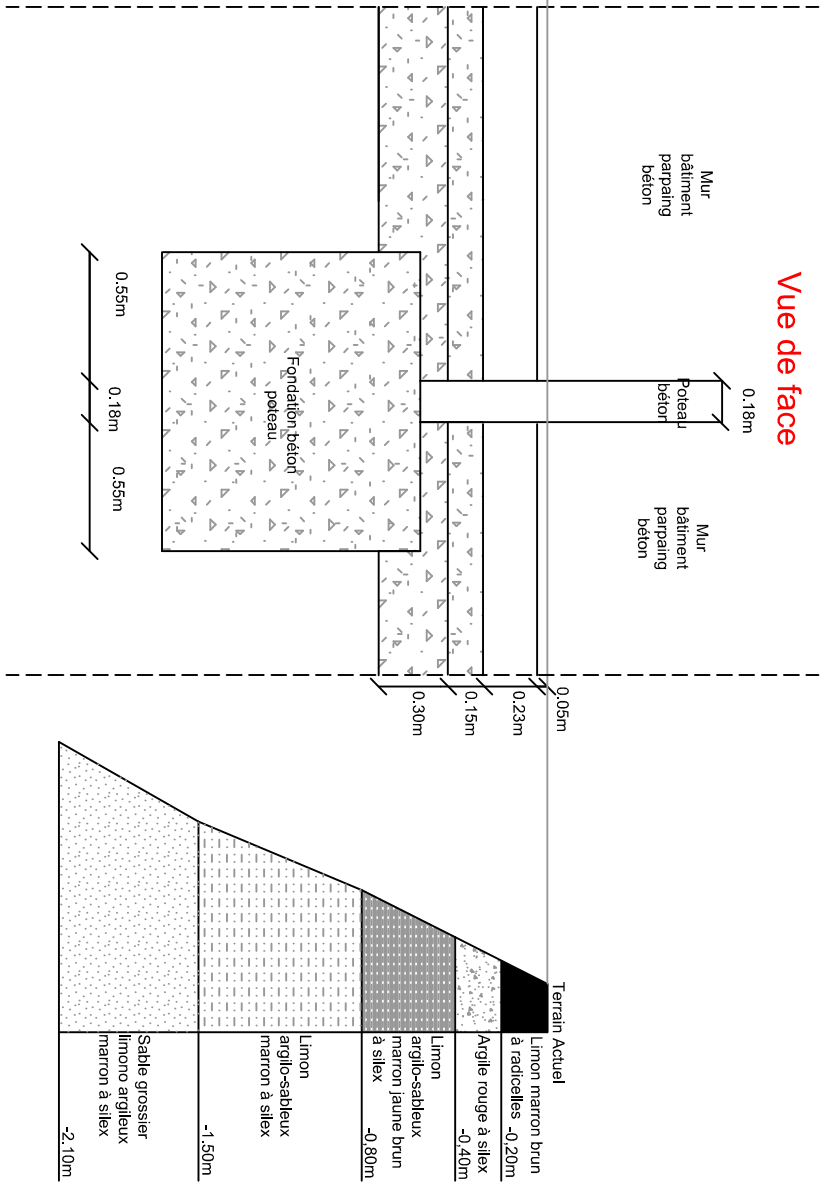
Remarque : La fissure se prolonge au niveau de la fondation
