MARCHE PUBLIC DE MAÎTRISE D'OEUVRE  
-  
CARENAGE DU PONTON REMORQUEURS  
CONFORTEMENTS DES PIEUX DE GUIDAGE  
-  
Rue du Lazaret – Quai du Redon  
64600 ANGLET

## Confortement des pieux métalliques et carénage du ponton Remorqueur

### Note Technique

*Nos références : DL/LP – 3962NOT – A520 – 10/10/2025*

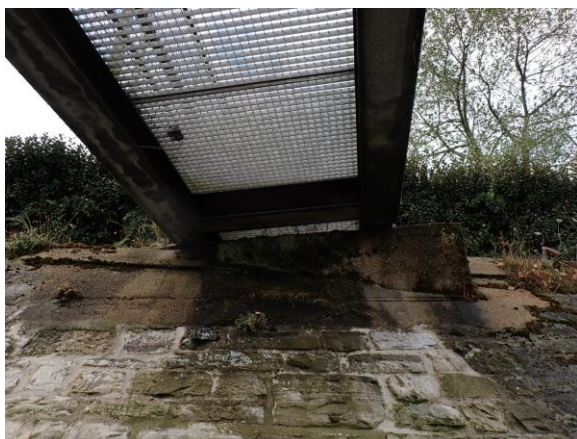
Le tablier en aluminium et ses équipements ne présentent pas de désordre apparent.

Aucune piqûre de corrosion ou de défaut sur les soudures n'a été relevé en surface et en sous-face.

*Sous-face intègre*

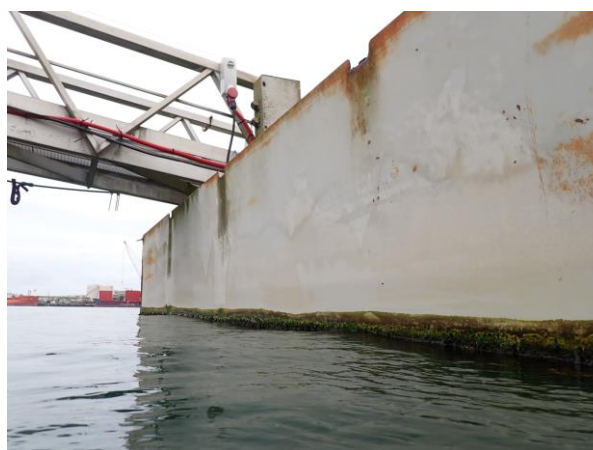
La structure métallique du ponton flottant ne présente pas de désordre significatif et son intégrité n'est pas à remettre en question à ce stade.

*Franc-bord émergé intègre*

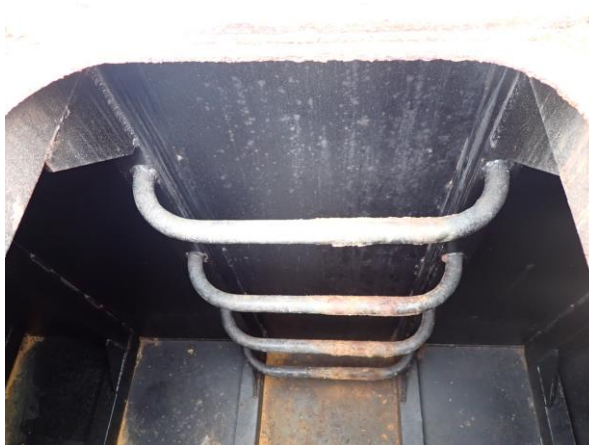
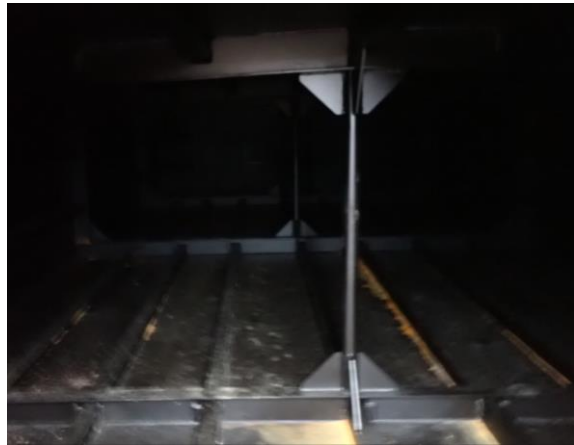
Le revêtement est globalement cloqué et peu adhérent. Il s'enlève également par simple grattage et laisse apparaître le métal lisse et sans défaut apparent. Ce constat peut s'expliquer par la présence d'anodes galvaniques régulièrement espacées et encore peu consommées.

*Bon état général apparent du revêtement anticorrosion*

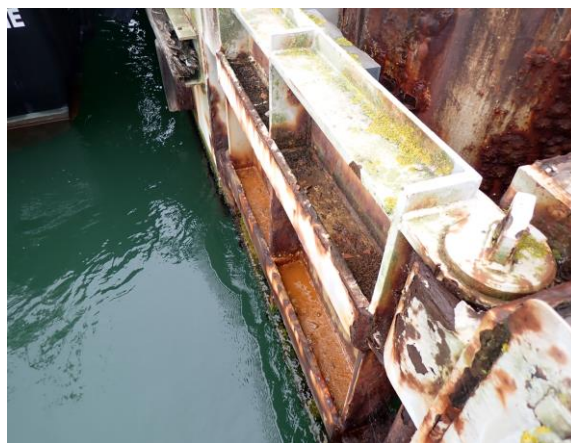
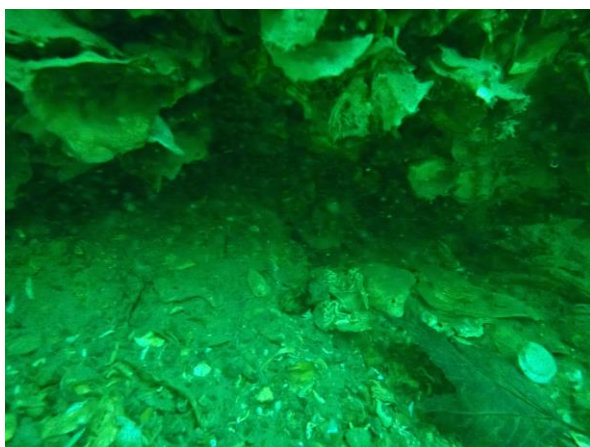
La zone fond est également largement colonisée par les huîtres. Cette zone peut également être un point de développement accéléré de la corrosion due au différentiel d'oxygénation eau-sédiments.

*Fond sablo-vaseux*

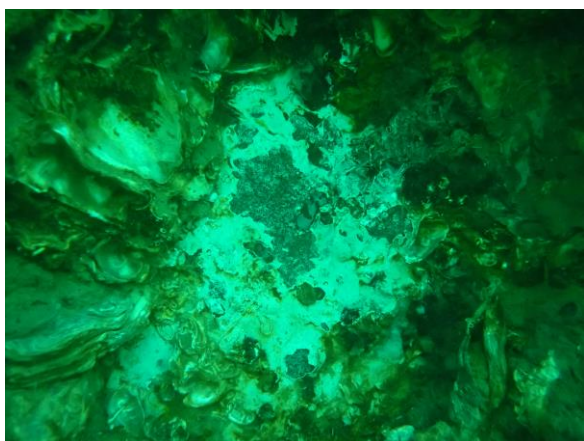
La partie immergée est fortement colonisée par les huîtres sur une épaisseur de 10 à 20 cm. Cette zone est habituellement épargnée par la corrosion du fait d'une relative homogénéité de la masse d'eau et de son oxygénation.

*Dégagement de la colonisation*

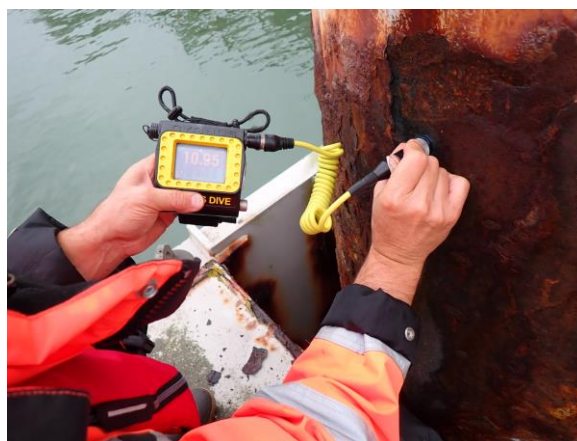
Nous ne connaissons pas l'épaisseur nominale d'origine des pieux. Les mesures réalisées en zone d'aspersion sur le revêtement encore sain peuvent laisser penser que cette épaisseur est proche de 17 mm.

*Mesure par ultrason*

Des mesures d'épaisseur ont permis de relever une perte d'épaisseur marquée sur les pieux de guidage au droit de la zone de marnage. Les étraves sont, quant à elles, particulièrement dégradées, la corrosion ayant entraîné des percements localisés du métal.
