## DOSSIER DE DIAGNOSTIC TECHNIQUE

**Référence : 002ER838493-1**  
A communiquer pour toute correspondance  
Réalisé le : 26/02/2026  
Référence mandataire : Campus du  
Bourget - Université Savoie Mont Blanc

Campus du Bourget - Université  
Savoie Mont Blanc Bâtiment 8A -  
RUE DU LAC MAJEUR  
73370 LE BOURGET-DU-LAC

# Rapport de repérage des matériaux et produits contenant de l'amiante avant réalisation de travaux dans un immeuble bâti

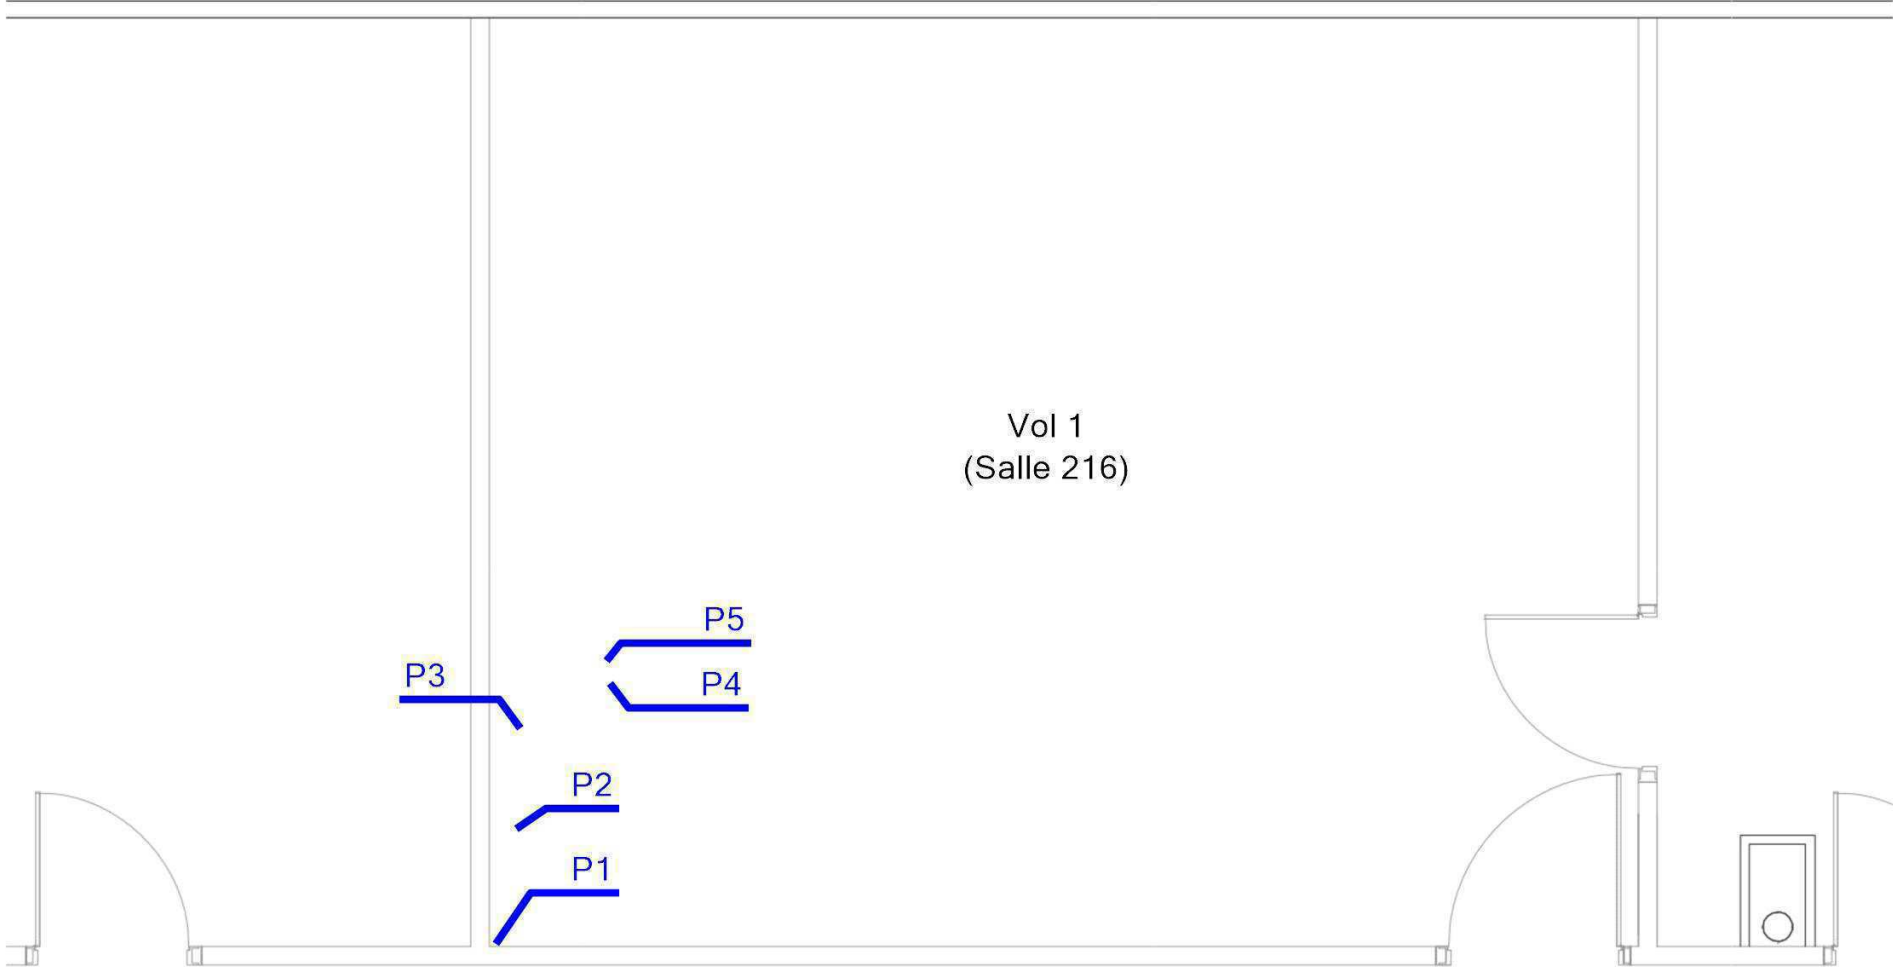
| UNIVERSITÉ SAVOIE MONT BLANC BÂTIMENT 8A - SALLE 216 - PLAN DE REPÉRAGE - ACTIONS MENÉES | | | | Référence:<br>002ER838493-1 | |
|---|--|---|---|---|---|
| | | | | | Localisation dun prélèvement négatif |

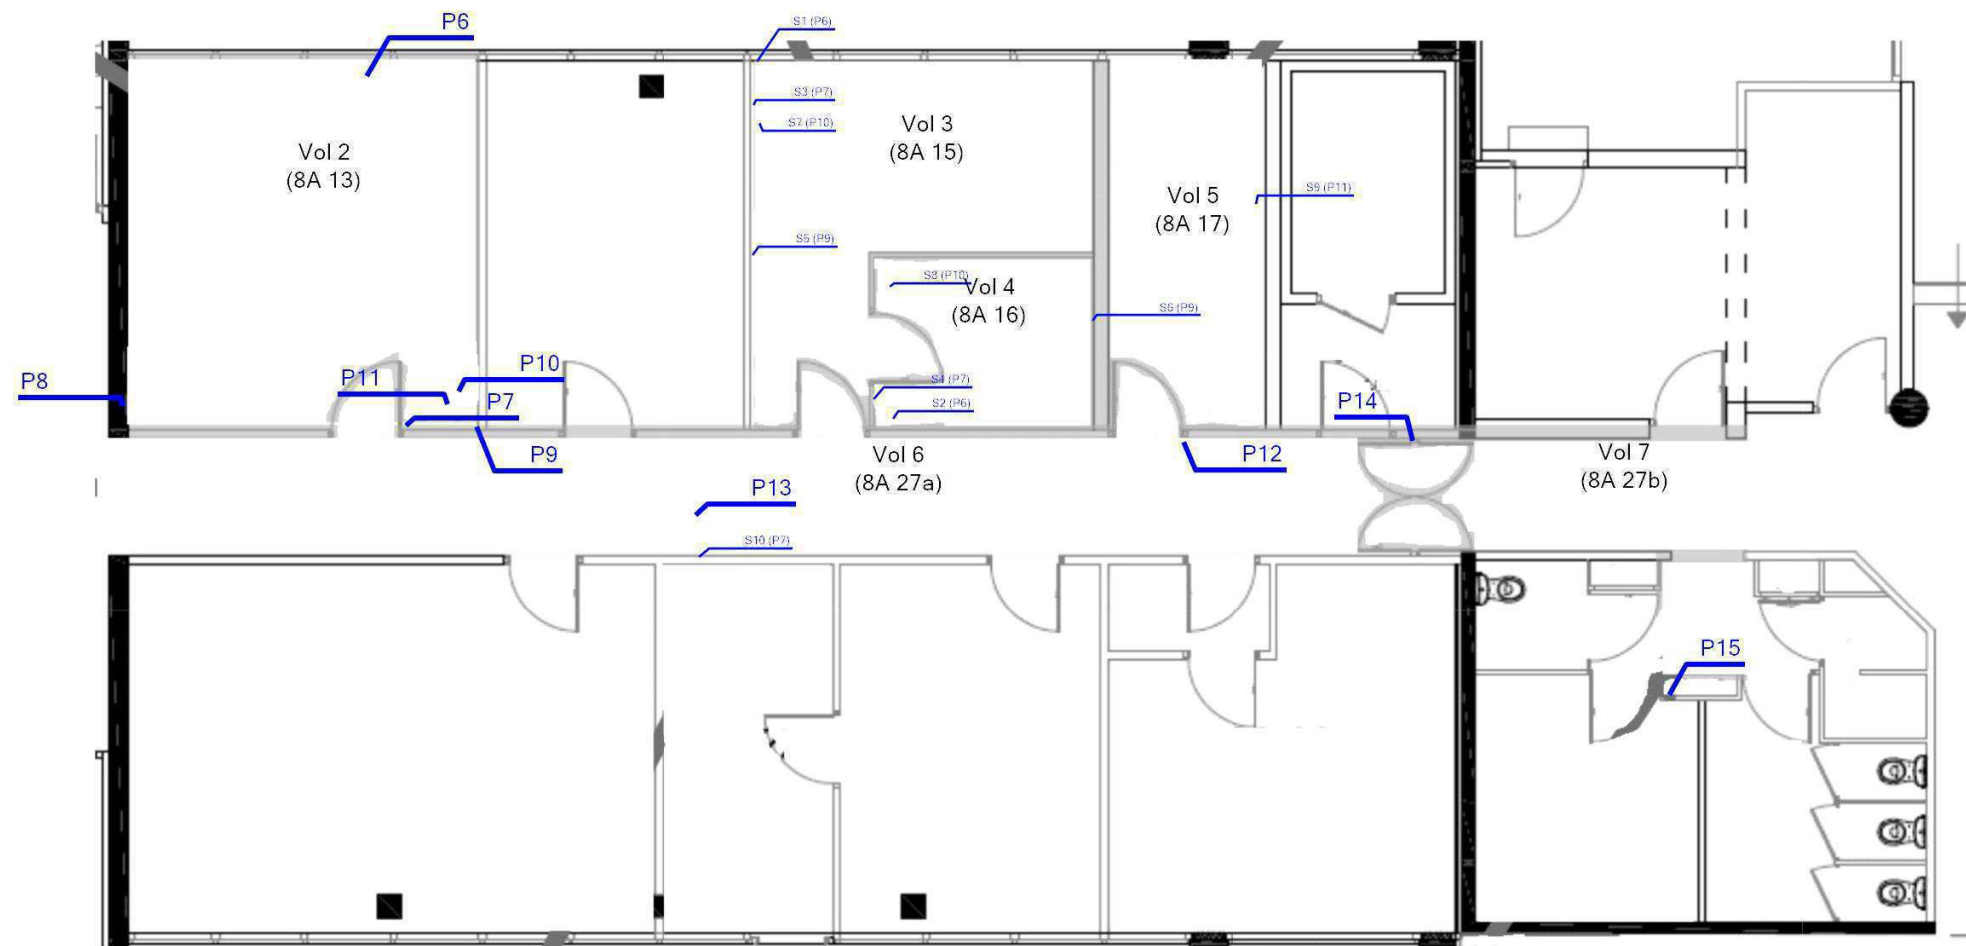
### Localisation dun sondage négatif
