# MISSION DE RÉHABILITATION DU BÂTIMENT SITUÉ AU 29 RUE AMIRAL LACAZE

PHASE PRO/DCE

**Préfecture de la Réunion**

Rapport de présentation\_ind C

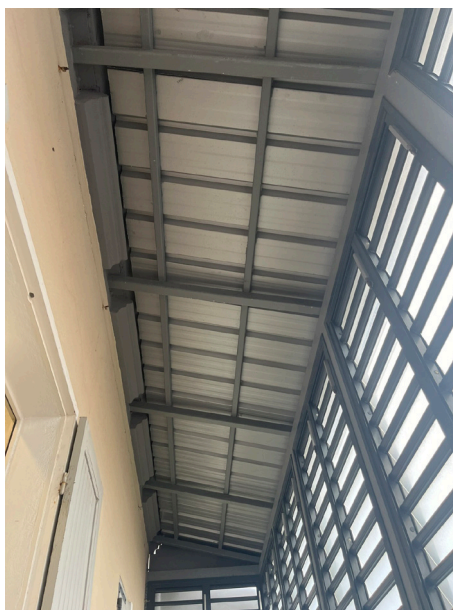
La double peau en façade est et le débordement de toiture en charpente métallique ajoutés dans les années 2000 a eu pour effet d'entrecouper la corniche sur la façade sur jardin.

La façade en double-peau et la corniche entrecoupée, état actuel.  
Cliché agence Gatier.

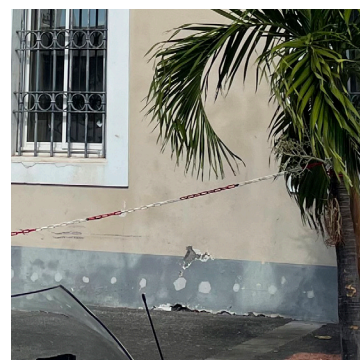
Les façades présentent quelques fissurations ponctuelles et des éclats d'enduit, sans pour autant menacer l'intégrité des parements. Des reprises d'enduits et de peinture sont également à identifier, notamment en soubassement, où l'on observe les marques résultant des injections de résine hydrophobe, destinées au traitement des remontées capillaires. Des taches d'humidité, liées au mauvais ruissellement des eaux de pluie et à ces mêmes remontées capillaires, sont identifiables, notamment en pied de murs. Des reprises de joints au ciment, non compatibles, ont été effectuées sur les chaînages d'angle en pierre basaltique apparente.

Eclat d'enduit  
Agence Pierre-Antoine Gatier, 05.25

Dégagement des fissures et éclats, y compris, dépose des parties instables. Les comblements se feront avec un mortier compatible. Un remaillage des fissures pourra être nécessaire.

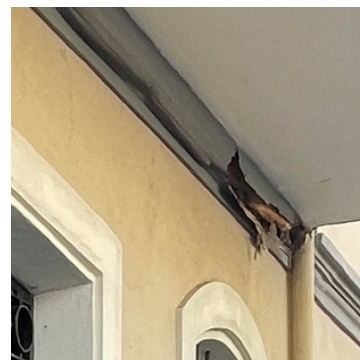
Corniche bois altérée  
Agence Pierre-Antoine Gatier, 05.25

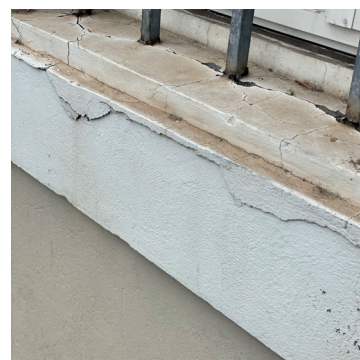
L'ensemble des encadrements de baies est fissuré, tant au niveau des linteaux, appuis que piédroits, notamment au niveau des scellements de barreaudages, dont l'oxydation a provoqué des éclatements localisés rendant certaines parties instables.

Eclatements des appuis des baies  
Agence Pierre-Antoine Gatier, 05.25

Nettoyage des encadrements. Les parties instables seront purgées au droit des barreaudages. Les scellements seront repris avec un mortier compatible. Les fissures seront traitées (tableaux, appuis, allèges et linteaux). Les calfeutrements seront restitués et les encadrements repeints intégralement, y compris décapage préalable des peintures.

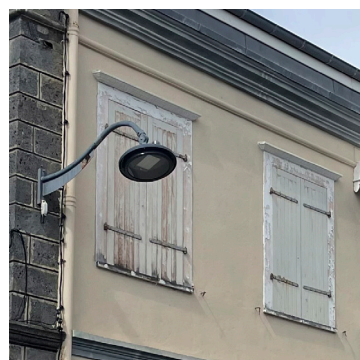
Les menuiseries sont globalement en bon état, à l'exception de deux fenêtres bois au R+1, présentant des traces d'humidité, une peinture lacunaire et des bois partiellement altérés. Les habillages bois des encadrements des baies au R+1 présentent les mêmes types de pathologies. Certains volets souffrent de désordres liés à l'humidité (pourrissement, vernis écaillé, ferrures oxydées).

Volets bois altérés  
Agence Pierre-Antoine Gatier, 05.25

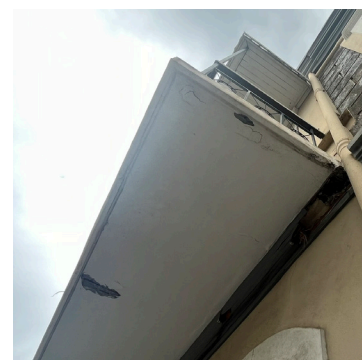
L'ensemble de l'ouvrage est structurellement instable et ne vérifie pas les charges d'exploitation actuelles<sup>1</sup>. Les ferraillages sont apparents en sous-face, corrodés, et ont provoqué des éclatements de l'enrobage. Les lambrequins décoratifs sont en bon état de conservation, hormis quelques traces surfaciques de corrosion à certains endroits. Certaines planchettes de bois de la sous-face du auvent sont altérées. Le garde-corps est non réglementaire car trop bas et l'espacement entre les barreaudages est supérieur à 18cm. Les fers et décors de ferronnerie présentent une oxydation généralisée et une présence de peintures au plomb comme le précise le diagnostic du 15/07/2022 (*voir leur localisation en page suivante*). La main courante en bois est altérée, et le revêtement du sol du balcon présente des lacunes de carreaux.

Eclatement de l'enrobage en sous-face  
Agence Pierre-Antoine Gatier, 05.25

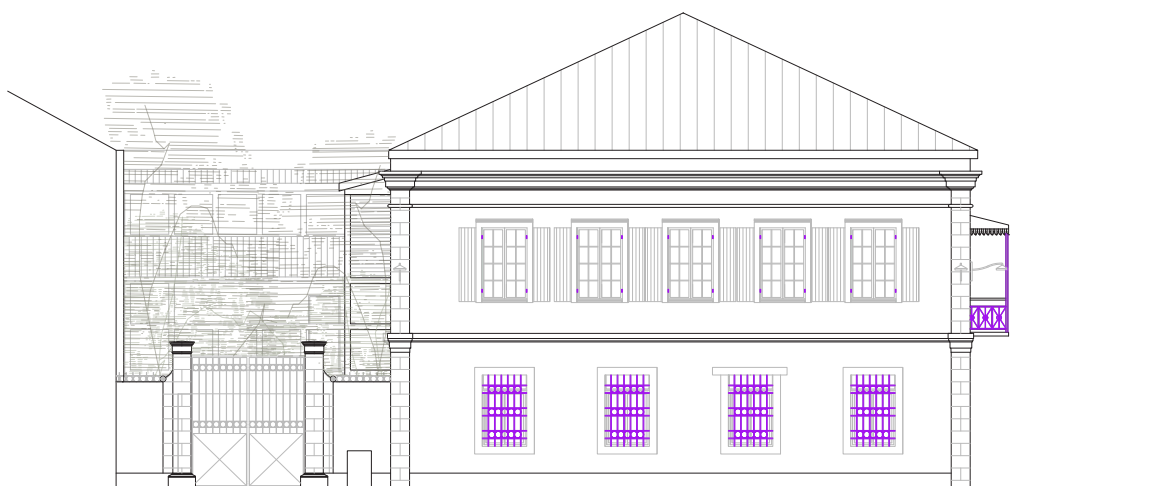
Façade nord - localisation plomb  
Agence Pierre-Antoine Gatier, 09.25

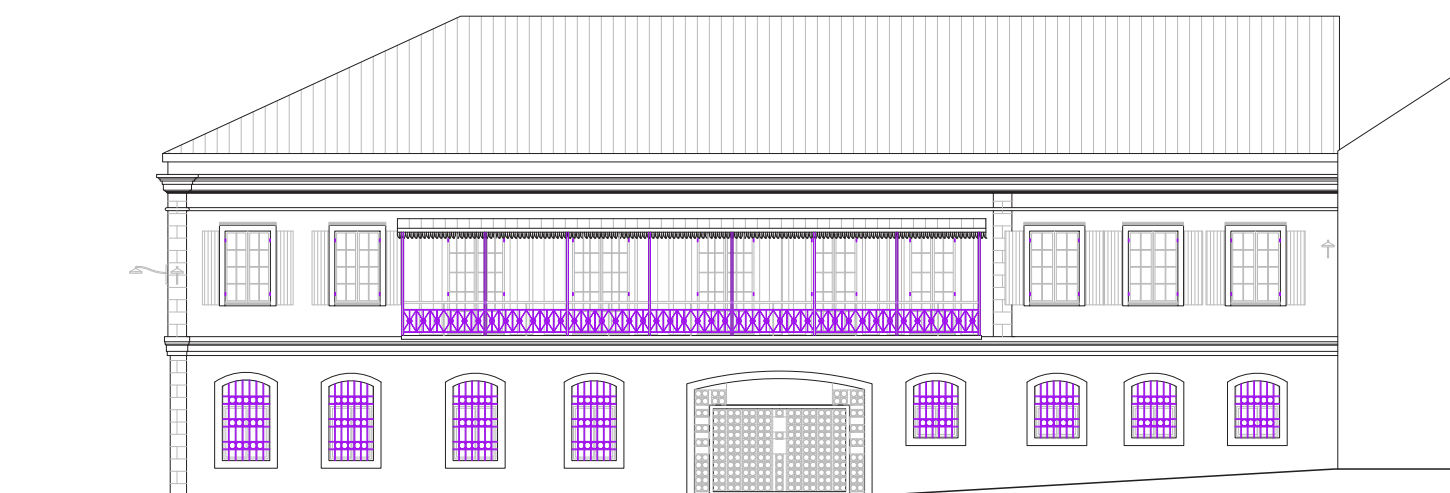
Façade ouest - localisation plomb  
Agence Pierre-Antoine Gatier, 09.25

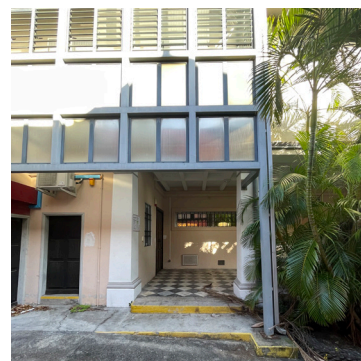
L'ensemble de cette structure rapportée est dégradé : les profilés métalliques sont corrodés, les remplissages translucides et ventelles présentent des altérations importantes ainsi que quelques défauts de fixation. Les ancrages sur l'édifice existant ont conduit à la suppression de certaines portions de moulures, et l'ensemble de cette double peau ajoutée compromet nettement la compréhension de l'édifice historique, du rythme de sa façade et de sa varangue en rez-de-chaussée. Le programme de travaux fourni par la MOA prévoit la dépose intégrale de ces ouvrages.

Entrée de la varangue historique et  
structure métallique ajoutée  
Agence Pierre-Antoine Gatier, 05.25

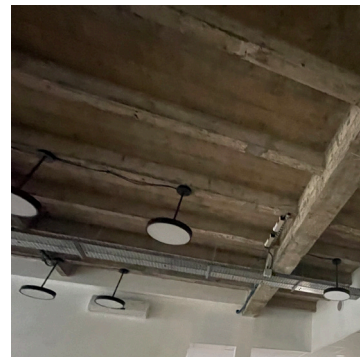
Nous pouvons noter un manque de finitions intérieures dans les espaces dernièrement rénovés. Des couches de peinture manquent sur les plaques de plâtre disposées en doublage des murs. Certains caches au niveau des goulottes électriques manquent. Par ailleurs, des éclats de béton sur poutres et sous dalles avec aciers apparents<sup>5</sup> sont à identifier en sous-face du plafond de l'open space. Dans les locaux annexes, des traces d'infiltration sont présentes, ainsi que quelques fissurations et éclats de béton avec aciers apparents et lacunes de peinture.

Poutres et réseaux apparents  
Agence Pierre-Antoine Gatier, 05.25

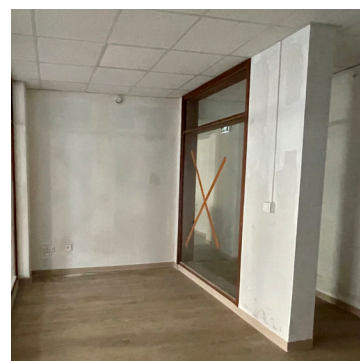
Finitions hétérogènes  
Agence Pierre-Antoine Gatier, 05.25

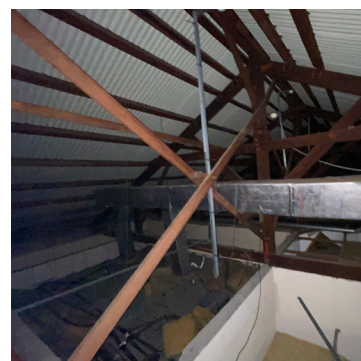
Combles non visitables et équipements techniques obsolètes  
Agence Pierre-Antoine Gatier, 05.25

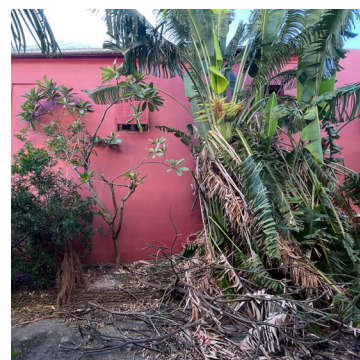
La végétation a été fortement dégradée par le passage du cyclone Garance, en janvier 2025, et souffre d'un défaut d'entretien prolongé, ce qui a provoqué des branchages cassés jonchant le sol, ainsi que plusieurs sujets arrachés ou brisés.

Végétaux abîmés par le cyclone  
Garance  
Agence Pierre-Antoine Gatier, 05.25

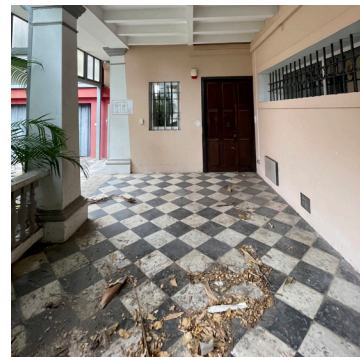
Les revêtements sont dans un état de conservation plutôt dégradé. Des fissures, éclats, défauts de nivellement, usure des matériaux et végétation spontanée sont présents. Les bordures en ciment sont disjointes ou partiellement absentes. Le sol de la varangue présente certaines lacunes, fissurations et cassures de ses carreaux. Un défaut de planéité est également à relever.

Sol de la varangue abîmé  
Agence Pierre-Antoine Gatier, 05.25

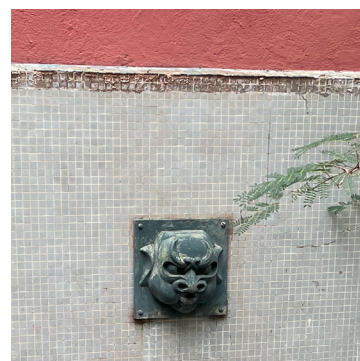
La fontaine est dans un mauvais état de conservation général. On observe plusieurs fissures et lacunes dans le parement en carreaux de faïence, ainsi qu'un encrassement important. Le bassin est hors d'usage, avec un dispositif d'alimentation inexistant ou hors service. Aucun aménagement périphérique ne permet aujourd'hui de la mettre en valeur.

Lacune de revêtement sur la fontaine  
Agence Pierre-Antoine Gatier, 05.25

Démolition et évacuation des gravats des bordures en pierres et mortier existantes. Une attention spécifique sera portée à la fontaine historique, avec la mise en place des protections nécessaires.

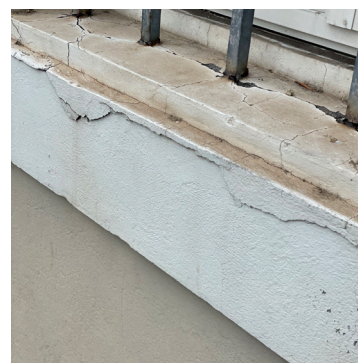
Eclatements des appuis des baies  
Agence Pierre-Antoine Gatier, 05.25

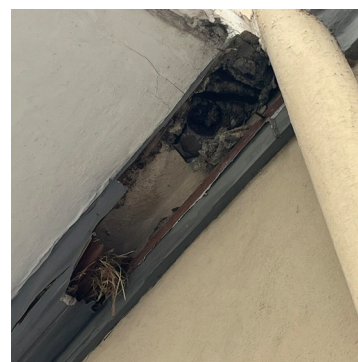
Corniche sous balcon altérée  
Agence Pierre-Antoine Gatier, 05.25

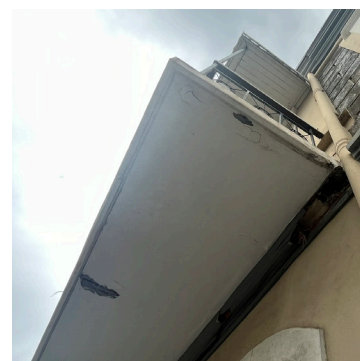
Eclatement de l'enrobage en sous-face  
Agence Pierre-Antoine Gatier, 05.25

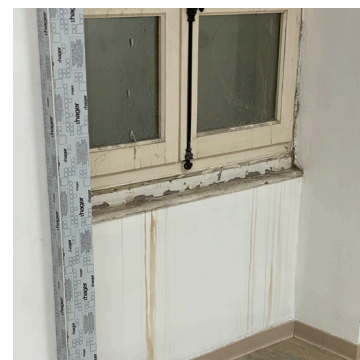
Baie du bureau double R+1 détériorée  
Agence Pierre-Antoine Gatier, 06.25

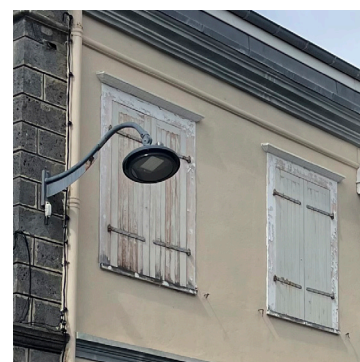
Volets bois altérés  
Agence Pierre-Antoine Gatier, 05.25

Les volets bois extérieurs situés au R+1 présentant des désordres seront déposés en conservation en vue de leur restauration en atelier. Cette opération comprendra des greffes de bois dur sur les parties dégradées, le remplacement des ferrures défectueuses, un traitement fongicide et insecticide préventif, ainsi qu'une remise en peinture dans un RAL conforme à la colorimétrie d'origine.

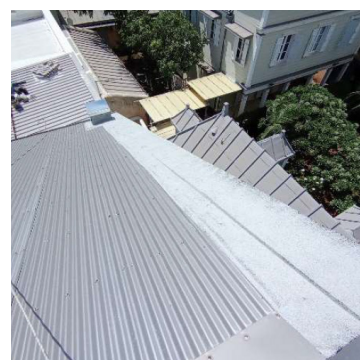
Etanchéité résineuse en extrémité de couvert  
Rapport d'intervention Ordo, 03.24

Un relevé par drone ou une inspection par nacelle sera nécessaire afin de préciser les interventions à réaliser sur les couvertures. Une provision est prévue pour la dépose et le remplacement des éléments de couverture en tôle, comprenant les supports, fixations, finitions et éléments d'étanchéité, ainsi que pour la révision générale des fixations, incluant le revissage ou le remplacement des pièces oxydées.

L'ensemble des crochets de sécurité sera remplacé. Les chéneaux feront également l'objet d'un diagnostic, avec remplacement ponctuel si nécessaire, et d'une vérification de conformité par calcul. Les pentes et diamètres des chéneaux seront contrôlés et vérifiés afin

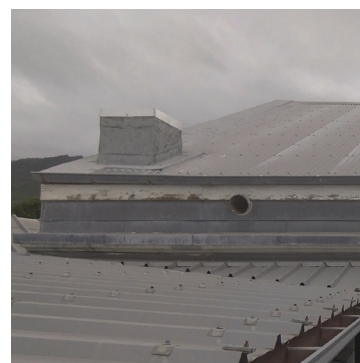
Souche de cheminée et banderou bois à contrôler  
*Ethic, 05.25*

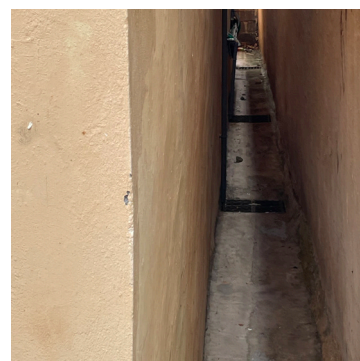
Solin en pied de mur pignon à vérifier  
*Agence Pierre-Antoine Gatier, 09.25*

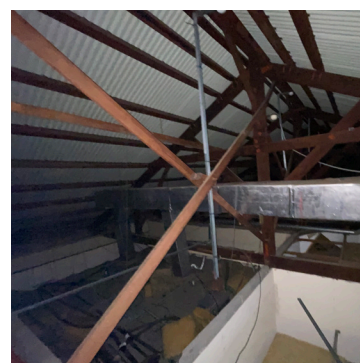
Couronnement du mur pignon vu depuis la DAC Réunion  
*Agence Pierre-Antoine Gatier, 09.25*

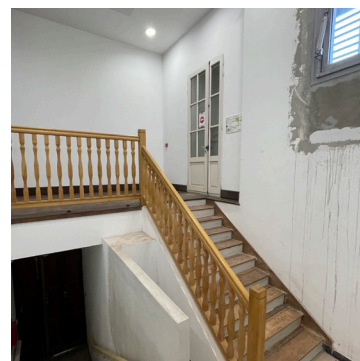
Escalier principal en bois  
Agence Pierre-Antoine Gatier, 05.25

Une provision est prévue pour le ponçage, la lasure et la vitrification des parquets existants, en vue de leur remise en état, compris réfections des marches de l'escalier principal hiostorique en bois.

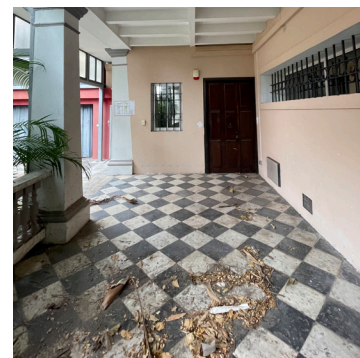
Sol de la varangue abîmé

Le carrelage de la varangue sera restauré par nettoyage, comblement des fissures et éclats avec une pâte colorée adaptée, reprise des joints au ciment approprié et application d'un vernis de protection. Les bétons des marches d'accès aux espaces intérieurs depuis la varangue et au local technique informatique depuis la future terrasse, seront également repris.

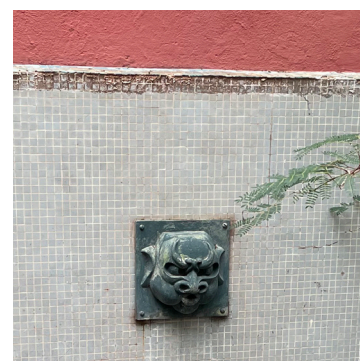
Lacune de revêtement sur la fontaine  
Agence Pierre-Antoine Gatier, 05.25

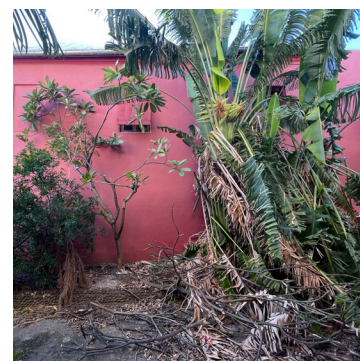
Végétaux abîmés par le cyclone  
Garance  
Agence Pierre-Antoine Gatier, 05.25

Deux massifs de plantations seront réalisés de part et d'autre du jardin (le long du mitoyen à l'est, et le long de la façade ouest, comprenant l'apport et mise en œuvre de terre végétale au droit des massifs et l'apport et mise en œuvre, après plantations, d'un paillage en copeaux de bois au droit des massifs).
