**CASERNE DE GENDARMERIE DE LA BRIANDAIS  
PROJET DE REHABILITATION ENERGETIQUE ET GROS ENTRETIEN  
(44) SAINT NAZAIRE**

Diagnostic des existants du 31 octobre 2025

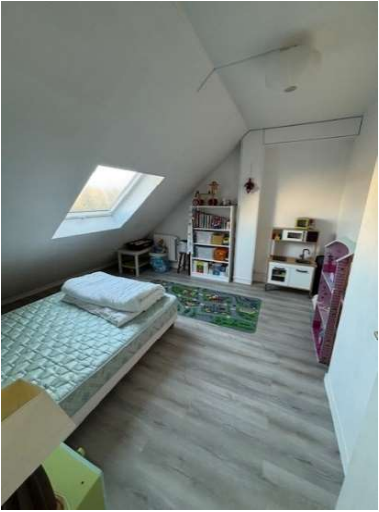
| Batiments concernés | Matériaux / Description | Photos | Etat (constat visuel) | Commentaires |
|---|---|---|---|---|
| Bâtiment Logements Officiers | Fentre de toit (nature non relevée) | | | Pas de commentaires |

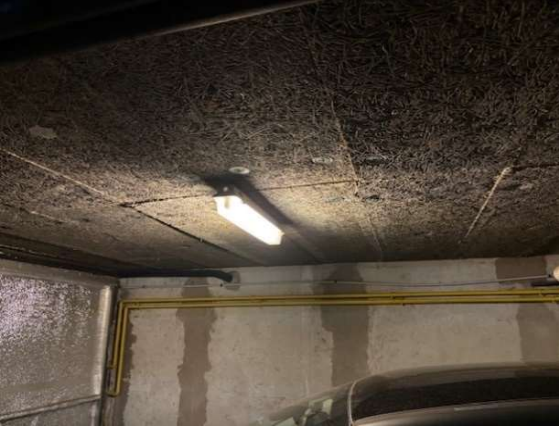
| Batiments concernés | Matériaux / Description | Photos | Etat (constat visuel) | Commentaires |
|---|---|---|---|---|
| Bâtiment Logements Officiers | Isolation thermique en sous face de plancher haut des garages individuels (épaisseur relevée de l'ordre de 100 mm) | | | Pas de commentaires |

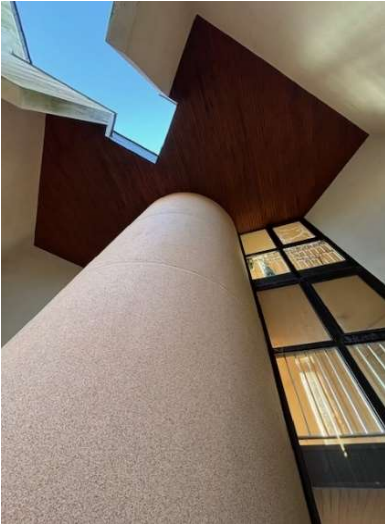
| Batiments concernés | Matériaux / Description | Photos | Etat (constat visuel) | Commentaires |
|---|---|---|---|---|
| Batiments Logements Sous Officiers<br>(Façades intérieures) | Présence de sous face bois extérieure | | 😐 | Pas de commentaires |
