# DGA TH - GTH – Val de Reuil (27)

## Mise à niveau des ponts roulants

## Partie technique 1 – Etat 0 de l'installation

Référence : VAL2101-11662-B-PT1 Etat 0

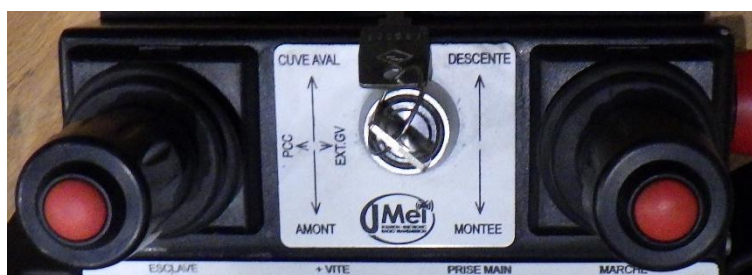
**NOTA :** Ce dispositif est continuellement shunter pour des raisons de praticités.

Pour éviter l'apparition de ce défaut, le dispositif d'anticollision est continuellement shunté et n'est donc plus opérationnel.

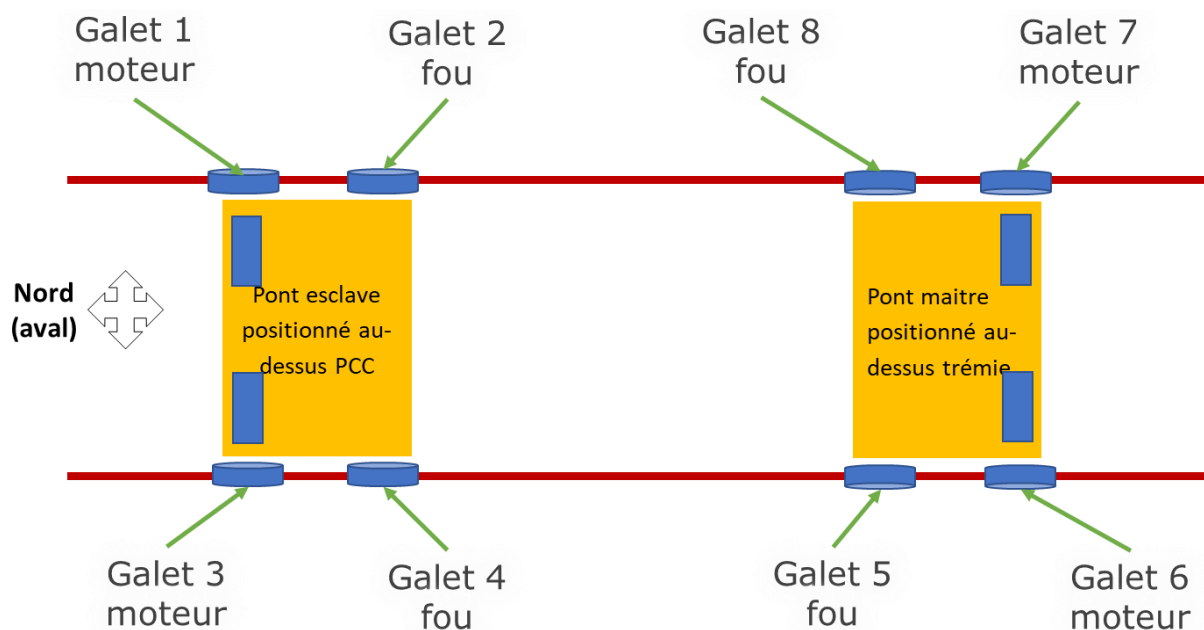
Figure 18 - Identification des galets

Bien que l'évolution des pertes d'épaisseurs sur les joues des galets soit ralentie depuis le remplacement des pentes de décélération (cf. §. 5.1.3), l'analyse des relevés permet de voir que le frottement des joues des galets se fait notamment au niveau des joues extérieures.

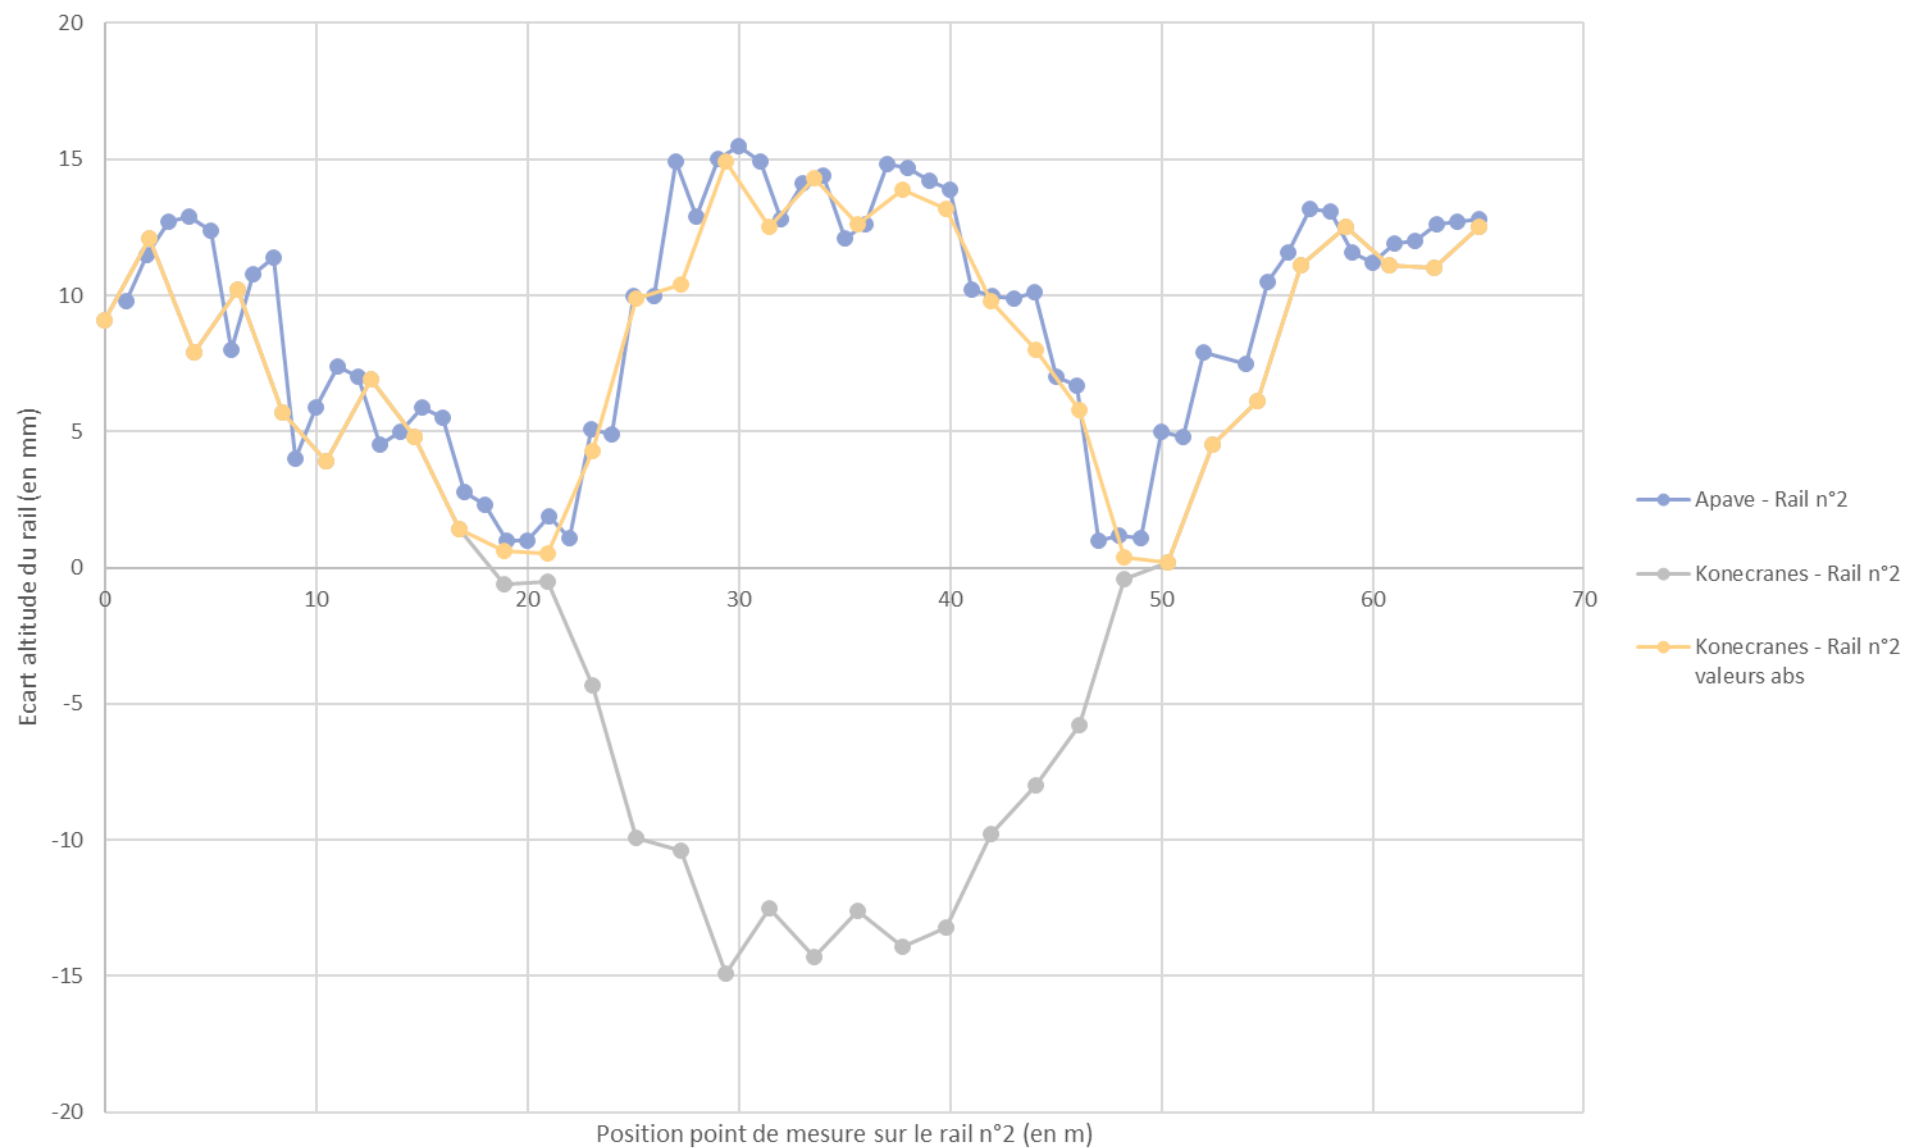
## Défauts de niveau sur le rail n°2

Les rails présentent, malgré tout, des valeurs hors tolérances pouvant engendrer des défauts de fonctionnement. Des mesures correctives sont à mettre en œuvre (remplacement des rails, recalage des rails, ...). Ces mesures seront étudiées lors de l'étude de faisabilité.

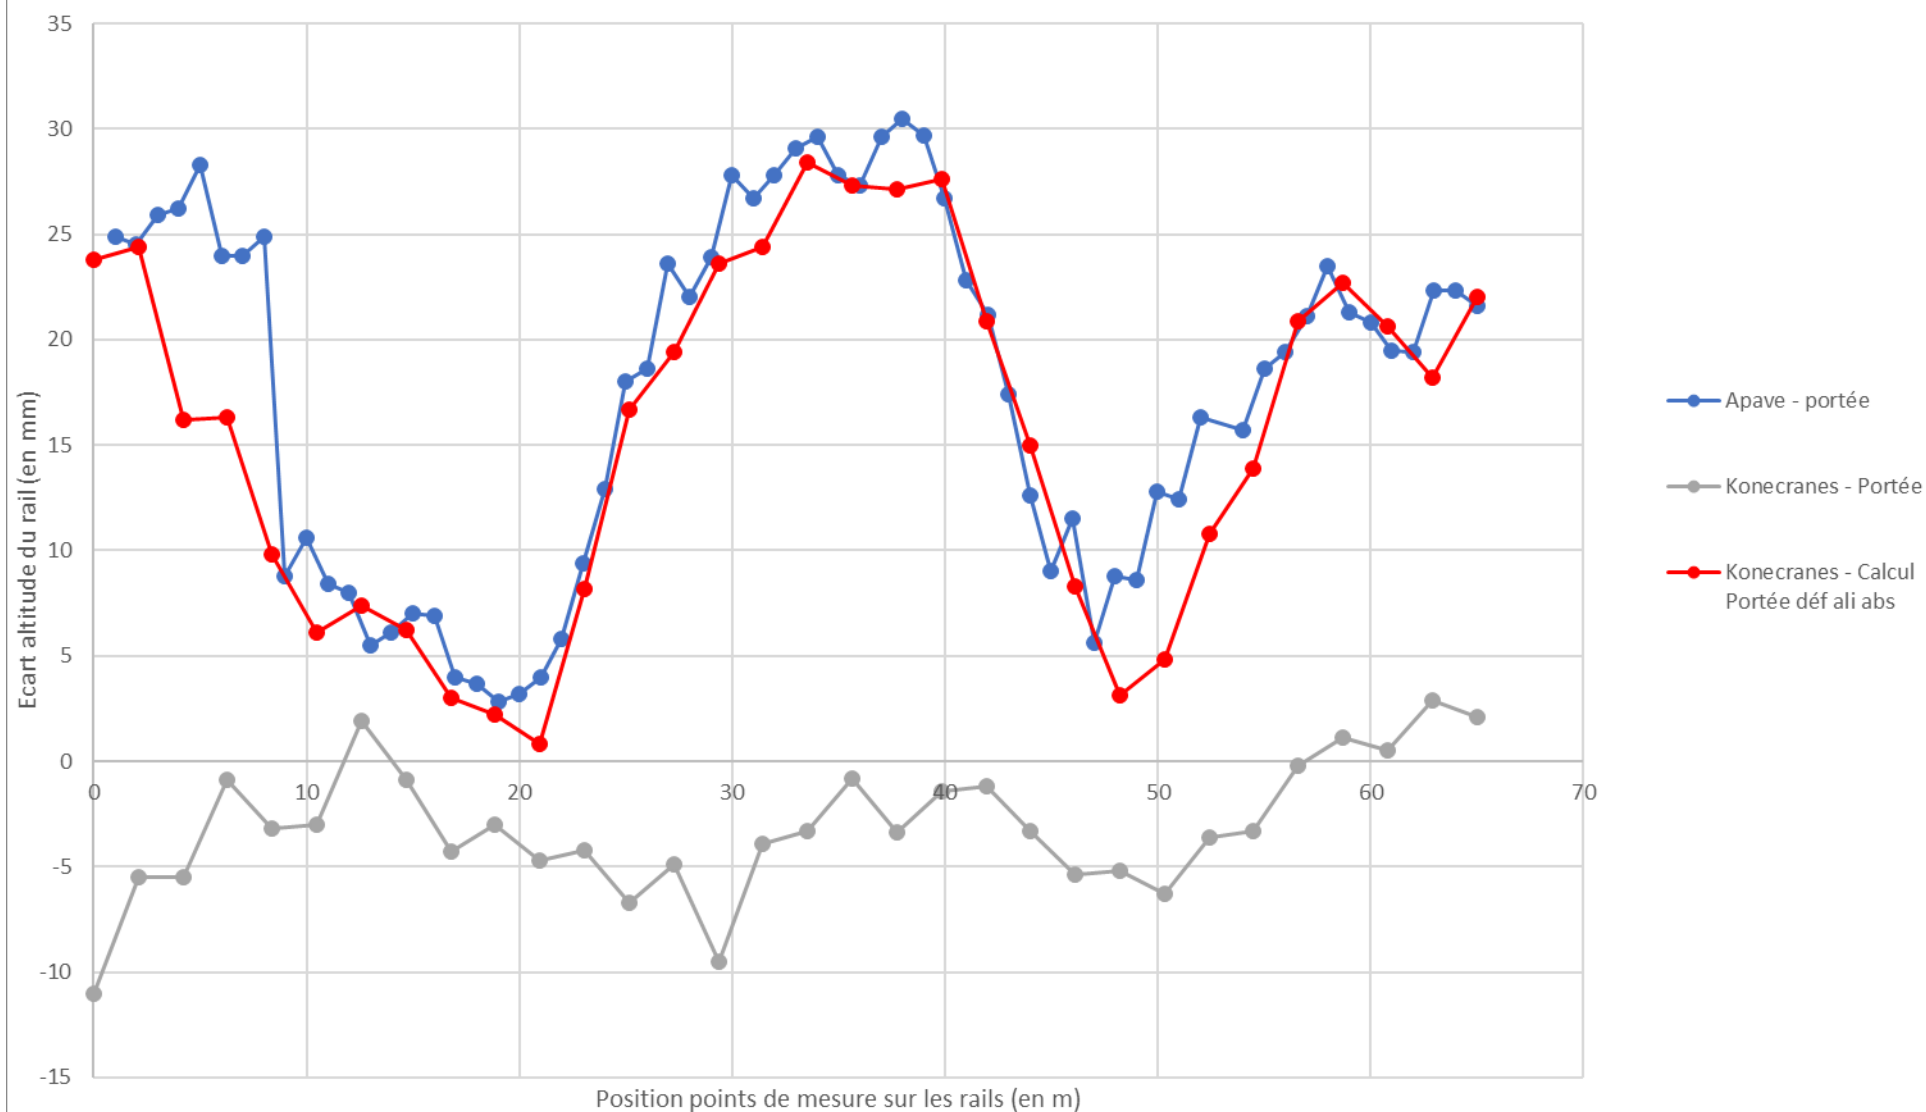
## Défauts sur la portée des rails

Les rails ont fait l'objet de nouveaux relevés en 2017 par l'APAVE qui a déclaré le chemin de roulement hors tolérances avec des défauts d'écartement des rails très importants (défauts sur la portée pouvant atteindre 30 mm pour une tolérance de 5.75 mm). Toutefois, ces valeurs d'écartement ont été calculées en additionnant les valeurs de défaut absolu d'alignement horizontal des rails mesurés sur site par l'APAVE et ne représentent pas forcément la portée réelle entre les rails.

Le graphique ci-dessus montre qu'en additionnant les valeurs absolues des défauts d'alignement mesurés sur les rails par Konecranes, nous obtenons des défauts sur la portée des rails (courbe **rouge**) similaires à ceux donnés par l'Apave (courbe **bleue**). Cependant ces défauts sont totalement différents de l'écart réel existant sur la portée mesuré par Konecranes (courbe **grise**). Les conclusions « alarmiste » du rapport d'inspection réalisé par l'Apave sont donc à prendre avec précaution.
