**CENTRE HOSPITALIER UNIVERSITAIRE DE  
MONTPELLIER**

Maîtrise d'œuvre pour la  
réfection du poste HT/BT N°9 et  
de son TGBT

**HOPITAL ARNAUD DE VILLENEUVE**

DIAG Notice Ind.B / Janvier 2026

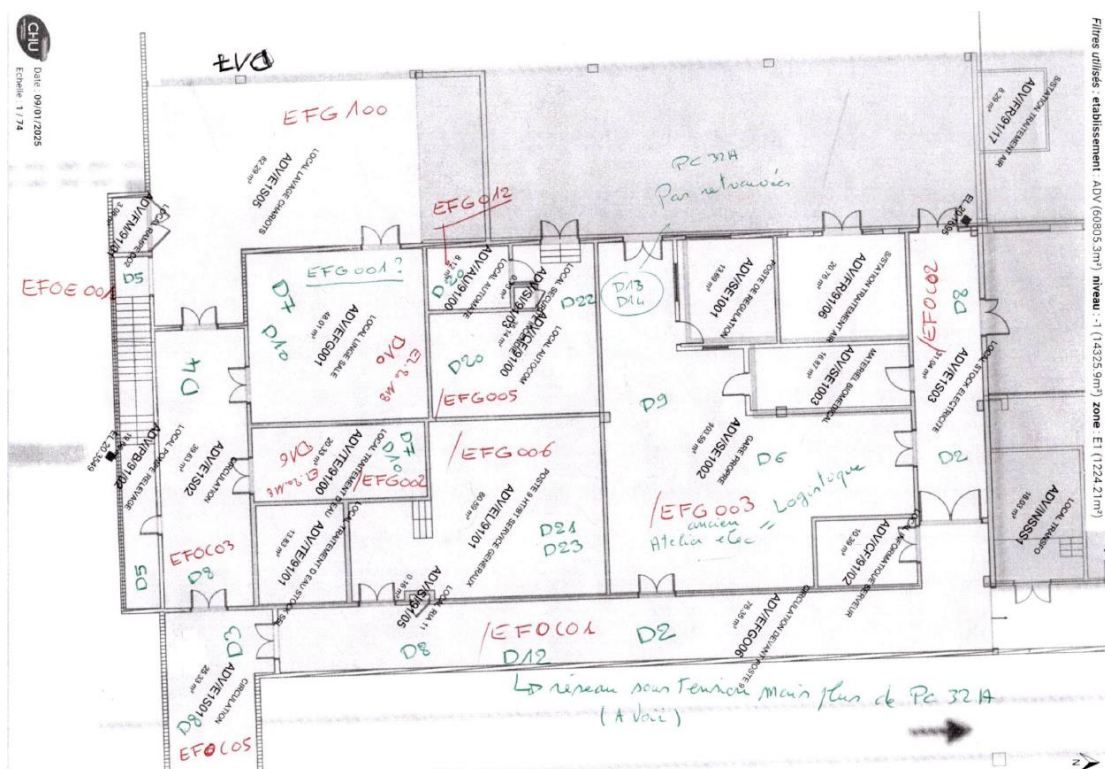
**Nota 1 :** Le « plan dénommé ancienne numérotation » transmis par la MOA comporte des annotations à la main, il ne s'agit pas de plans DOE d'implantation. Voir image ci-dessous :

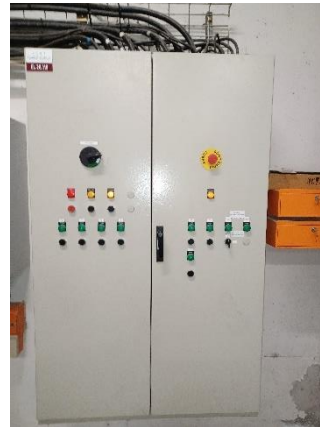
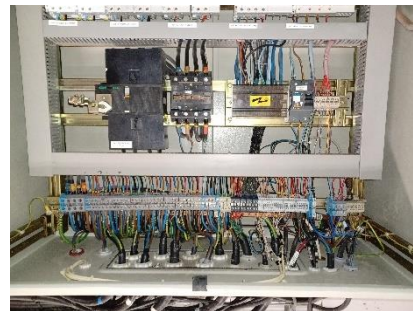
### **Armoire EL20.119**

L'enveloppe est en état d'usage et les protections sont obsolètes pour la plus grande partie.

Obsolescence : Oui

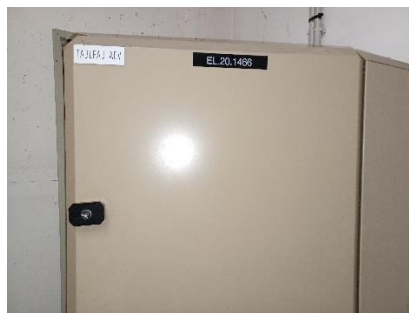
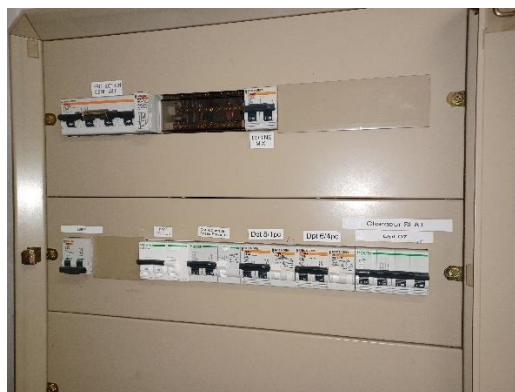
### **Tableau EL.20.1466**

*L'enveloppe est en état d'usage et les protections sont obsolètes pour la plus grande partie.*

*Obsolescence : Oui*

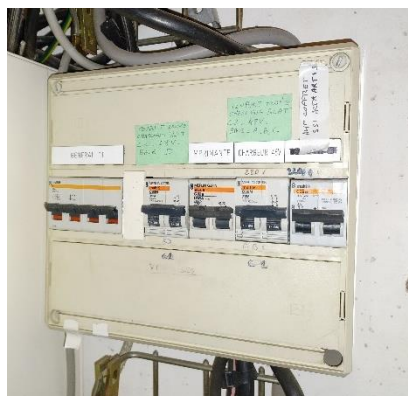
**EL.20.4097 (D-ADV00970)**

L'enveloppe présente de signes de  
vieillesse et n'est pas équipée de  
porte (risque de fausses manipulations  
pour des équipements de sécurité).  
Les protections sont obsolètes.

Obsolescence : Oui

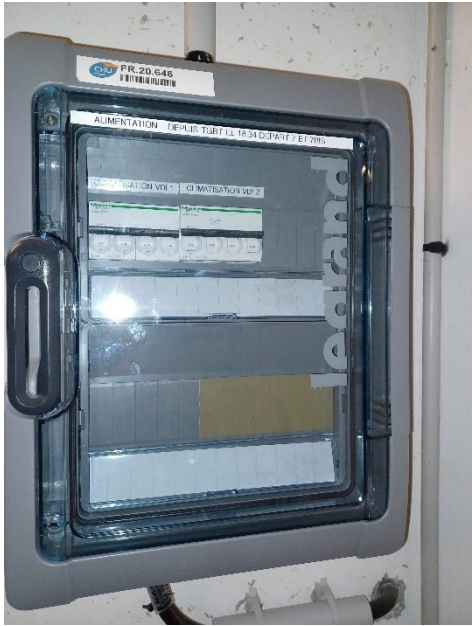
| <p><b>Armoire FR.20.646</b><br/> <b>Armoire CLIM local VDI</b><br/> <b>Alims CLIMS</b><br/> <b>FR.37.973/FR.37.974</b><br/> Desservie par le TGBT</p> <p>Localisation : local ADV/CF/91/00<br/> (Local Courants Faibles)</p> <p>Equipements desservis : Climatisation VDI 1 FR.37.973 et Climatisation VDI 2 FR.37.974 (voir Synoptique BT <a href="#">Annexe II</a>)</p> <p>Le schéma est conforme, à noter que la courbe D des protections ne figure pas.</p> <p>Le coffret ne comporte pas d'interrupteur de tête.</p> <p>Les protections sont de gamme Schneider iC60N. Le coffret est en bon état.</p> <p>Obsolescence : Non</p> | |

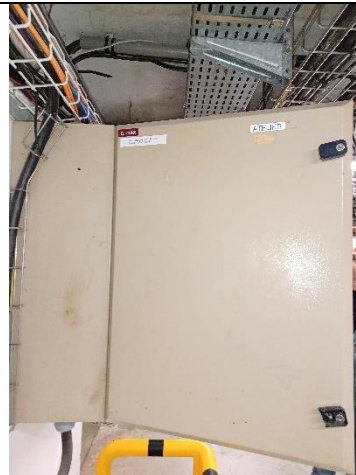
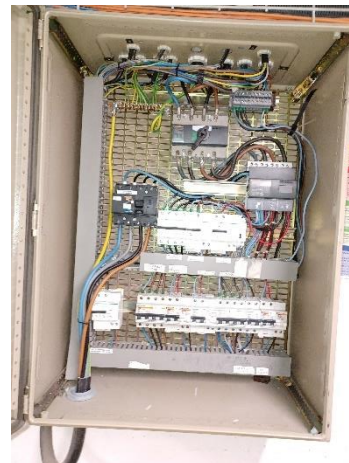
**Armoire EL20.846**

Le coffret est en état d'usage et une partie des protections sont obsolètes.

Obsolescence : Partielle

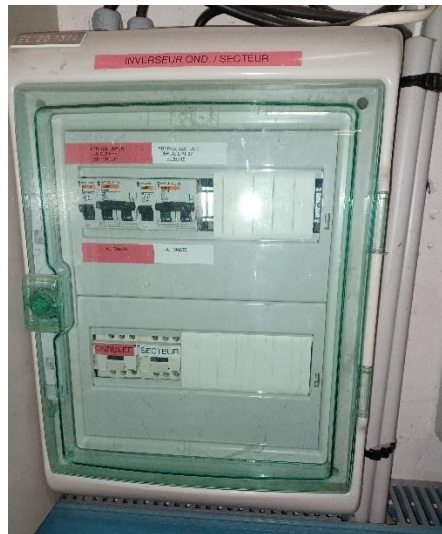
**Coffret EL.20.1374 INV**

L'enveloppe est en état d'usage.

Obsolescence : Oui

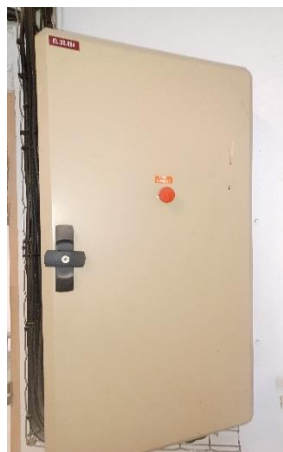
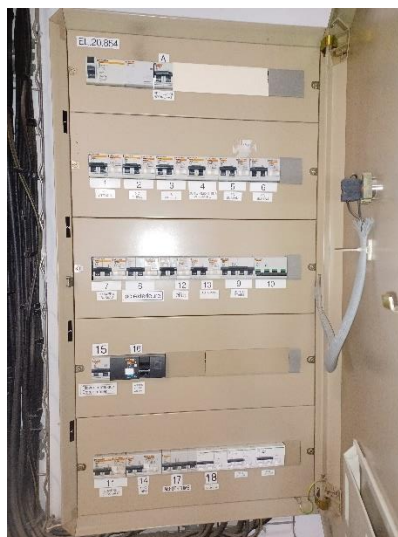
### **Coffret EL.20.854**

Le coffret est en état d'usage et une partie des protections sont obsolètes.

Obsolescence : Oui

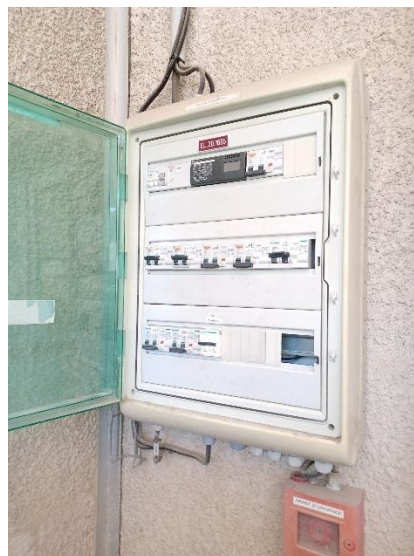
**Coffret EL.20.1695**

Le coffret (encastré en façade) est en état d'usage et la majorité des protections sont obsolètes.

Obsolescence : Oui

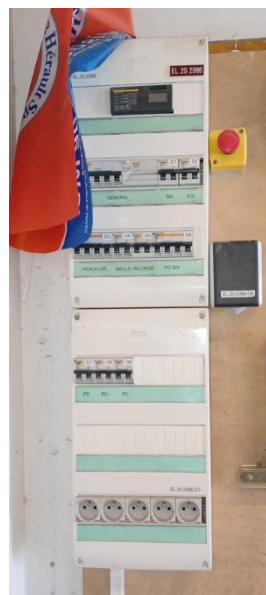
**Coffret EL.20.2086**

Le coffret présente de signes de vieillissement et l'ensemble des protections sont obsolètes.

Obsolescence : Oui

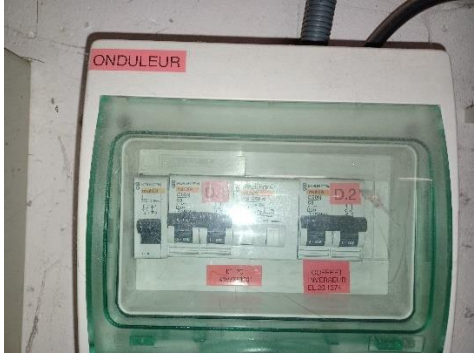
| <p><b>Coffret ONDULEUR</b></p> <p>Desservi depuis réseau ondulé<br/>Tableau EL.20.65 (Local CFA ADV/CF/91/00) départ DEP08 (indépendant du TGBT EL.18.34 Poste N°9)</p> <p>Equipements desservies : Coffret inverseur Automate et PC ADV/SE1001</p> <p><i>Nota : Source du réseau ondulé à identifier pour nouveau coffret GTC.</i></p> | |

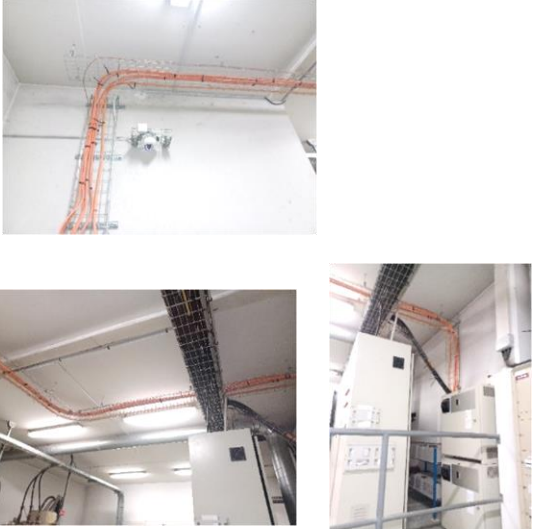
Le Coffret EL.20.3547 installé dans le local Poste N°9 est dédié à des réseaux qui ne concernent pas le poste. Les câbles issus de ce coffret cheminent en chemin de câbles à l'intérieur du local. Ces chemins de câbles sont dans l'emprise des travaux et leur dévoiement sera probablement nécessaire. Un détail de l'amont et l'aval de ce coffret sera donné en phase APS.

| <b>Cheminement des réseaux issues du Coffret EL.20.3547</b> | |

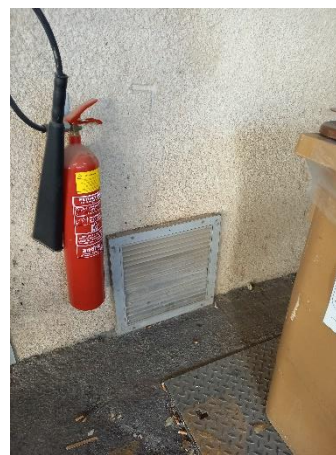
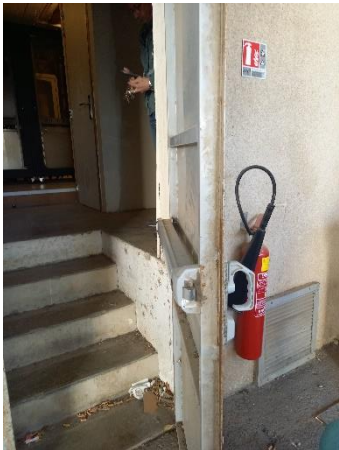
Distribution aéraulique de la prise d'air neuf hygiénique, de type gaine circulaire spiralée encastrée ou engravée, de section utile Ø250 mm.

| <p>Distribution aéraulique encastrée ou engravée jusqu'en LT HT/BT-TGBT N°9.</p> | |

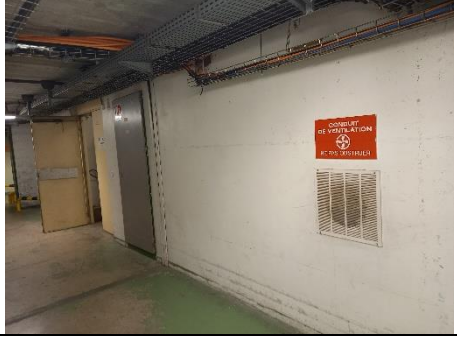
| <p>Prise d'air de compensation en circulation.</p> | |

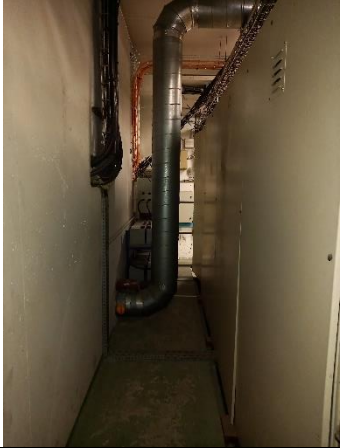
| <p>Conduite de transfert d'air en compensation de la mise en dépression du LT avec la tourelle de désenfumage.</p> <p>Distribution aéraulique du transfert d'air de type gaine circulaire spiralée suspendue, de section utile Ø250 mm.</p> | |

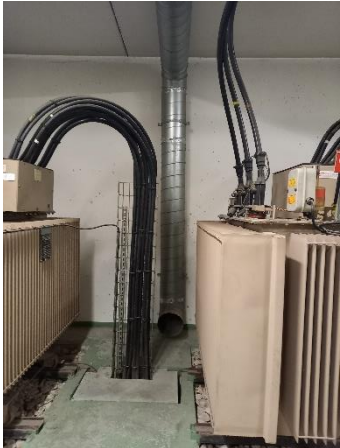
| <p>Conduite de transfert d'air à proximité des 2 transformateurs existants permettant une amenée du transfert d'air de compensation naturelle depuis la circulation (à la suite de la mise en dépression du LT avec la tourelle).</p> <p>Distribution aéraulique du transfert d'air de type gaine circulaire spiralée suspendu, de section utile Ø250 mm.</p> | |

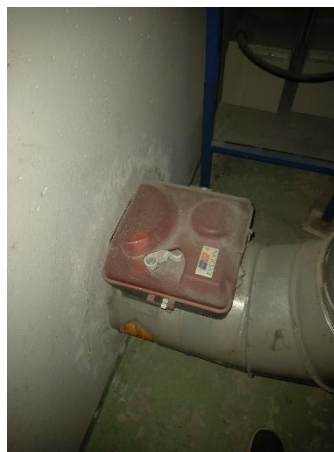
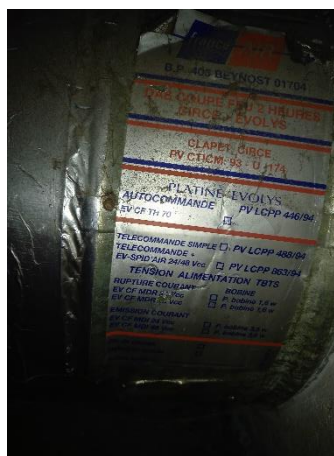
Clapet coupe-feu 2H (CCF2H) avec dispositif actionneur de sécurité (DAS), auto commandé à fusible thermique 70°C en recouvrement CF 2H de l'enveloppe CF2H du LT HT/BT-TGBT N°9.

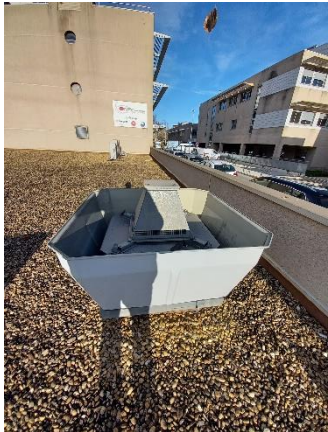
| <p>L'extraction mécanique et le rejet d'air sont assurés par une tourelle de désenfumage 400°C -2H, de type rejet vertical.</p> | |

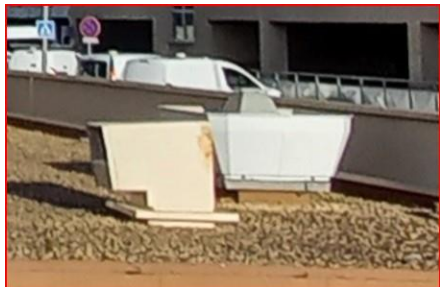
| <p>L'équipement existant ne semble pas être celui d'origine cf. constat de :</p> <ol style="list-style-type: none"><li>1- Conservation en TT de l'ancienne prise d'air naturelle : plénum en tôle peinte en TT et déposé à proximité de la tourelle (non évacué) ;</li><li>2- Inadéquation de la section d'ouverture béton en PLH vis-à-vis de la section utile de la tourelle d'extraction.</li></ol> | <br> |

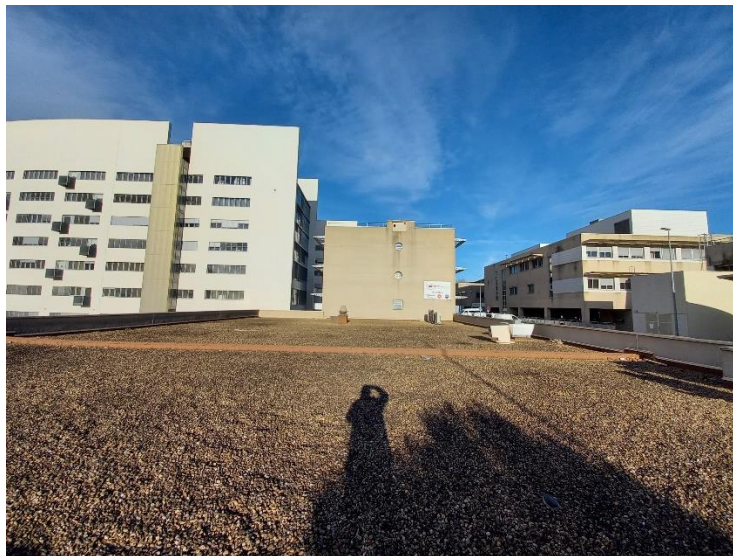
L'accès à cette toiture n'est pas sécurisée, néanmoins nécessaire aux accès « maintenance » par le personnel d'exploitation du fait de l'existence d'équipements techniques nécessitant un entretien régulier (ventilateurs et climatiseurs existants).

- ⇒ Constat d'absence d'échelle à crinoline permettant l'accès à la TT,
- ⇒ Constat d'absence de protections périphériques (et/ou de lignes de vie avec baudrier (EPI) permettant d'assurer une protection des personnes contre les chutes.

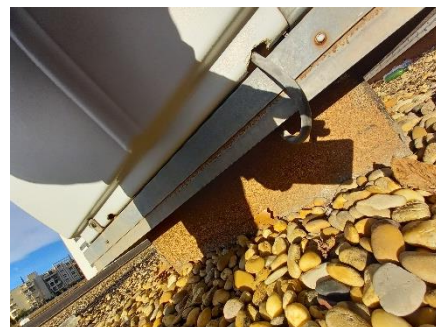
Le relevé d'étanchéité sur l'édicule béton semble être insuffisant (15 à 20 cm mini) ;

Absence de bande de solin et/ou de goutte d'eau avec engravure pour la remonté d'étanchéité ;

Le passage de câble reste inadapté.

La coupure de proximité devrait être « extérieure » à proximité de l'équipement.

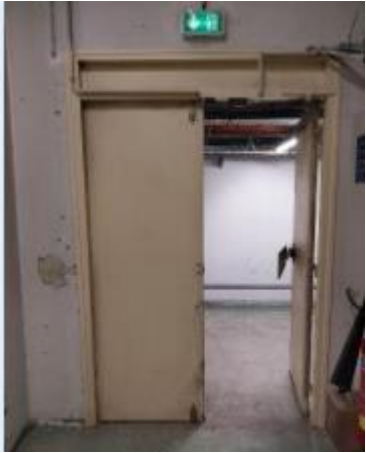
La porte du local est une porte tiercée en bois 120x204 avec imposte démontable ; il n'a pas été relevé de ferme porte fonctionnel, la résistance exigée coupe-feu 1h n'est donc pas assurée. La traversée de réseaux en imposte n'est pas étanchée par mousse coupe-feu.

| Porte tiercée local P9 | |

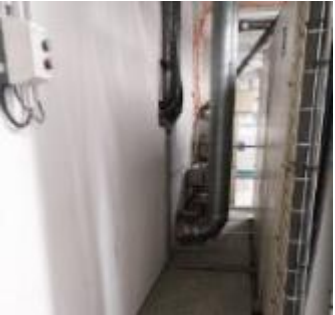
Il est relevé à l'arrière du TGBT une pénétration d'entrée d'air depuis la circulation par une gaine hélicoïde DN 250 en acier galvanisée équipée d'un clapet coupe-feu.

| Sortie câbles et entrée d'air circulation | |

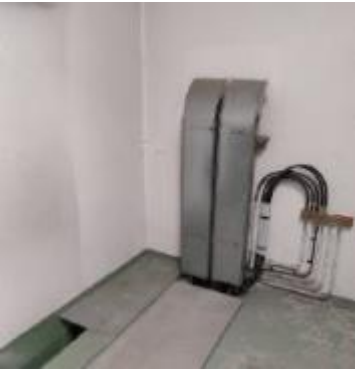
Il est relevé au droit du caniveau, l'ouverture d'entrée des câbles HT depuis la circulation.

| Arrivée HT | |

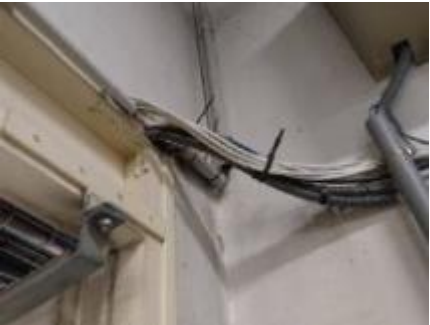
Il est relevé de même une ouverture de passage des câbles vers les chemins de câbles au-dessus du couloir de circulation contigu.

| Sortie câbles au-dessus de la porte | |
