## Dossier technique amiante

Adresse : .....1 place Carpeaux  
Code Postal : .....92800  
Ville : .....PUTEAUX (France)  
Précision : .....TOUR SEQUOIA

**Rapport de mission de repérage des matériaux et produits contenant de l'amiante à intégrer au dossier technique « amiante »  
(Listes A et B de l'annexe 13-9 du Code de la Santé publique)**Numéro de dossier : BG-2302-0007  
Date du repérage : 12 au 15/12/2022**Références réglementaires**

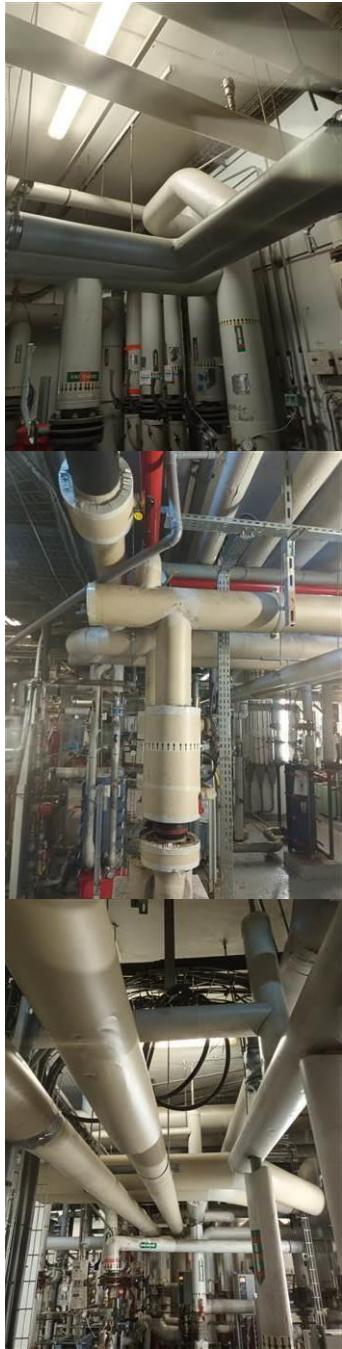
| Localisation | Identifiant + Description | Photo |
|---|---|---|
| R0 R1 R2 - local technique | <u>Identifiant :</u> ZPSO001-P001<br><u>Description:</u> Calorifugeages enveloppe<br><u>Liste selon annexe.13-9 du CSP:</u> A | |
| | <u>Identifiant :</u> ZPSO001-P003<br><u>Description:</u> Calorifugeages enveloppe<br><u>Liste selon annexe.13-9 du CSP:</u> A | |
| | <u>Identifiant :</u> ZPSO001-P002<br><u>Description:</u> Calorifugeages colle<br><u>Liste selon annexe.13-9 du CSP:</u> A | |

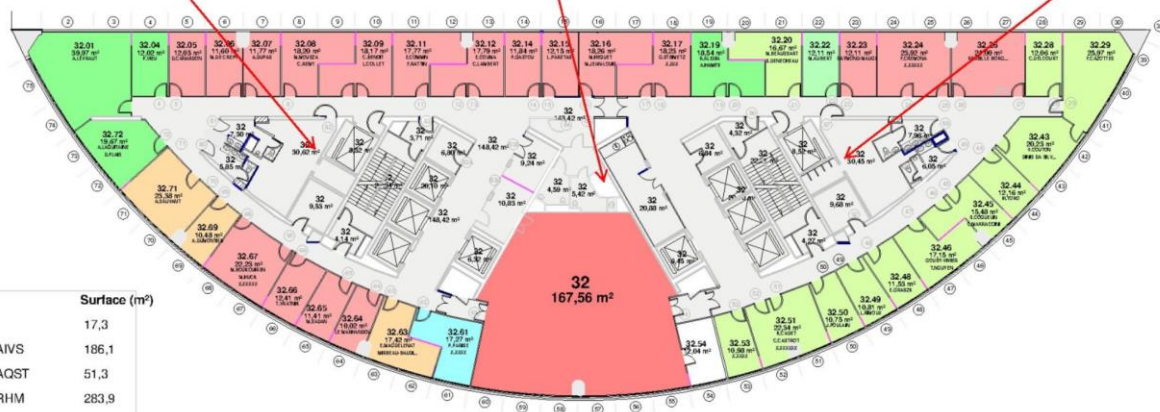
**ZPSO 003**  
P14 P16 P18 P20 P22 P24 P26  
P28 enveloppe calorifuge  
P15 P17 P19 P21 P23 P25 P27 P29  
colle calorifuge

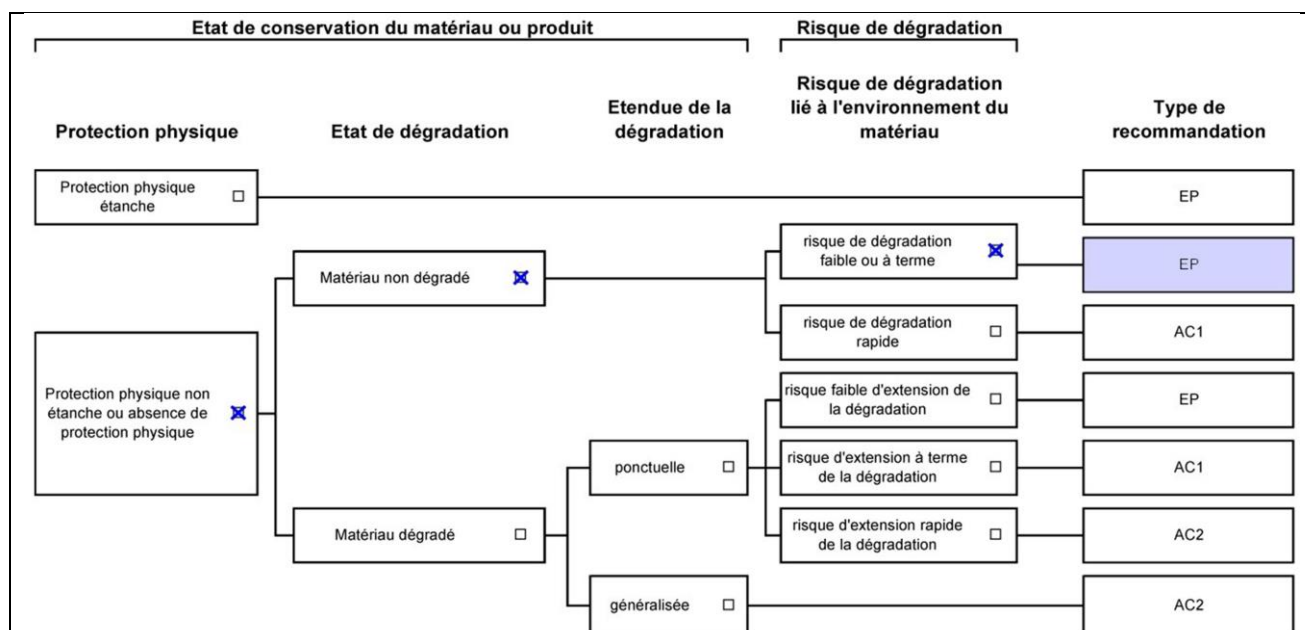
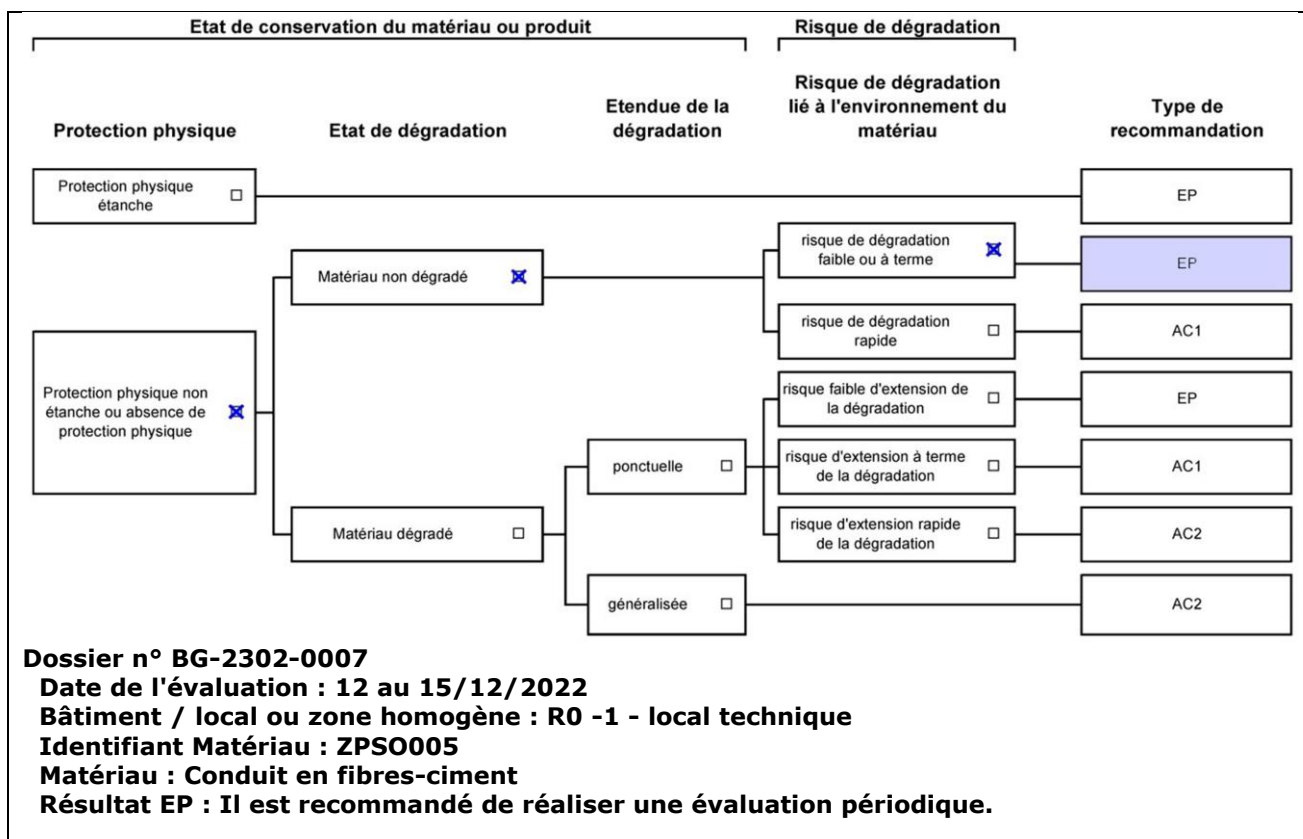
**Matériau : Revêtements durs (amiante-ciment)**

**Résultat EP : Il est recommandé de réaliser une évaluation périodique.**

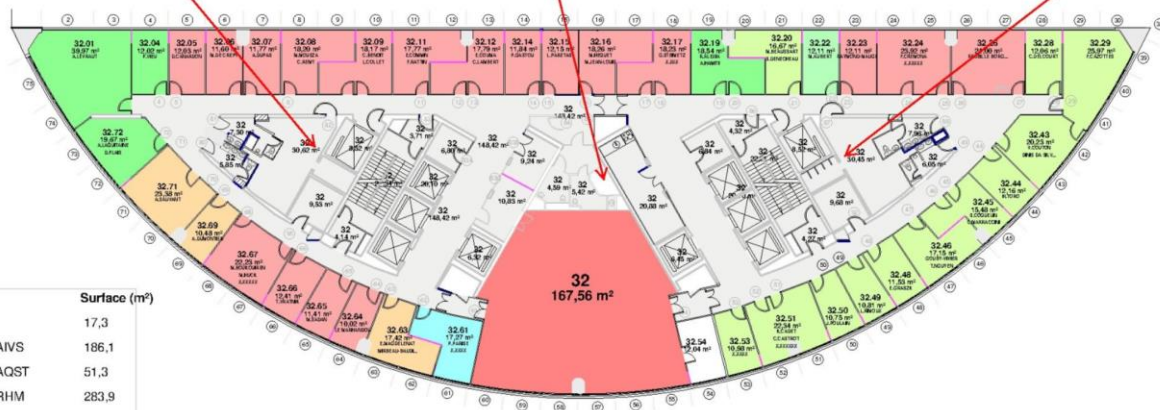
**ZPSO 003**  
P14 P16 P18 P20 P22 P24 P26  
P28 enveloppe calorifuge  
P15 P17 P19 P21 P23 P25 P27 P29  
colle calorifuge
