## Rapport de mission de repérage des matériaux et produits contenant de l'amiante avant réalisation de travaux dans un immeuble bâti

Numéro d'offre : **2575164.2**  
Numéro de contrat : **C25038140**  
Numéro de rapport (n° de tâche) : **T250371669**  
Date : **12/03/2025**

Lieu d'intervention :  
**Bâtiment**  
**CHAMBRE DE COMMERCE ET**  
**D'INDUSTRIE LE MANS SARTHE**  
**1 boulevard René Levasseur**  
**72000 LE MANS**

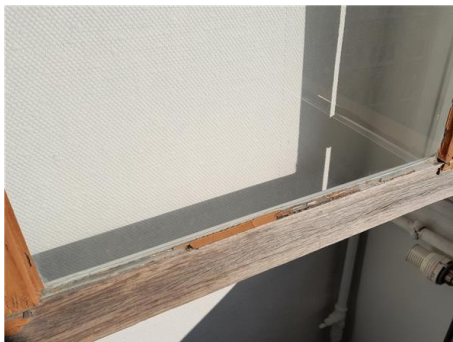
## PRELEVEMENT : P001

| Etage | Local | Composant | Matériau / Produit | Critères(s) ayant permis de conclure | Réf sondage | Réf ZPSO |
|---|---|---|---|---|---|---|
| 6 ème étage | Bureau n°1 | Ensemble des fenêtres | Joint de vitrage | Résultat d'analyse (P001) | S001 | Z001 |

| Nom du client | Numéro de dossier | Partie d'ouvrage |
|---|---|---|
| CCI LE MANS SARTHE | T250371669 | 6 ème étage - Bureau n°1 |

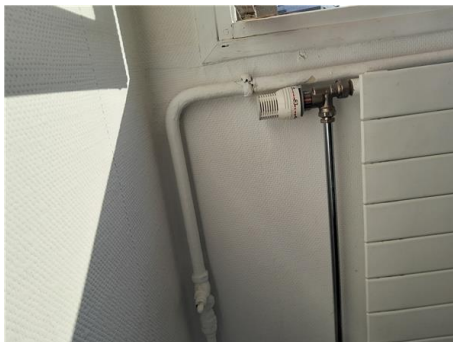
## PRELEVEMENT : P002

| Etage | Local | Composant | Matériau / Produit | Critères(s) ayant permis de conclure | Réf sondage | Réf ZPSO |
|---|---|---|---|---|---|---|
| | | Murs | Enduit plâtre+peinture | Résultat d'analyse (P002) | S002 | Z002 |

| Nom du client | Numéro de dossier | Partie d'ouvrage |
|---|---|---|
| CCI LE MANS SARTHE | T250371669 | 6 ème étage - Bureau n°1 |

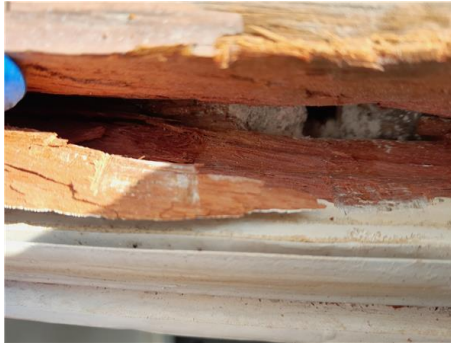
**PRELEVEMENT : P003**
**Emplacement**

| Etage | Local | Composant | Matériau / Produit | Critères(s) ayant permis de conclure | Réf sondage | Réf ZPSO |
|---|---|---|---|---|---|---|
| | | Ensemble des fenêtres | Joint | Résultat d'analyse (P003) | S003 | Z003 |

| Nom du client | Numéro de dossier | Partie d'ouvrage |
|---|---|---|
| CCI LE MANS SARTHE | T250371669 | 6 ème étage - Bureau n°1 |

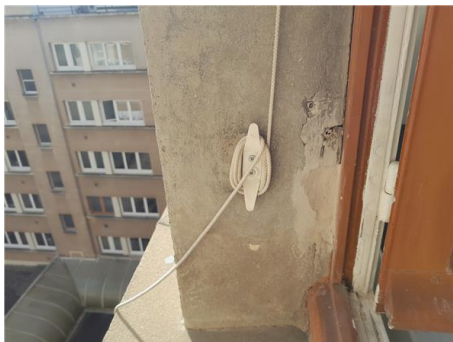
**PRELEVEMENT : P004**
**Emplacement**

| Etage | Local | Composant | Matériau / Produit | Critères(s) ayant permis de conclure | Réf sondage | Réf ZPSO |
|---|---|---|---|---|---|---|
| | | Ensemble des fenêtres | Enduit plâtre | Résultat d'analyse (P004) | S004 | Z004 |

| Nom du client | Numéro de dossier | Partie d'ouvrage |
|---|---|---|
| CCI LE MANS SARTHE | T250371669 | 6 ème étage - Bureau n°1 |

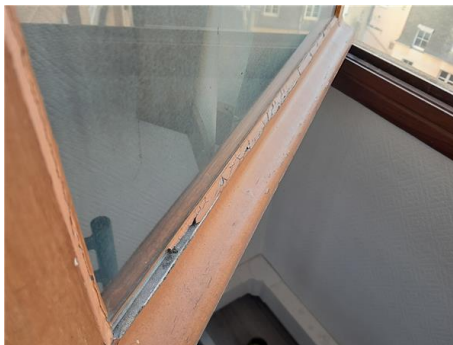
## PRELEVEMENT : P005

| Etage | Local | Composant | Matériau / Produit | Critères(s) ayant permis de conclure | Réf sondage | Réf ZPSO |
|---|---|---|---|---|---|---|
| 5 ème étage | Bureau n°1 | Ensemble des fenêtres | Joint de vitrage | Résultat d'analyse (P005) | S005 | Z005 |

| Nom du client | Numéro de dossier | Partie d'ouvrage |
|---|---|---|
| CCI LE MANS SARTHE | T250371669 | 5 ème étage - Bureau n°1 |

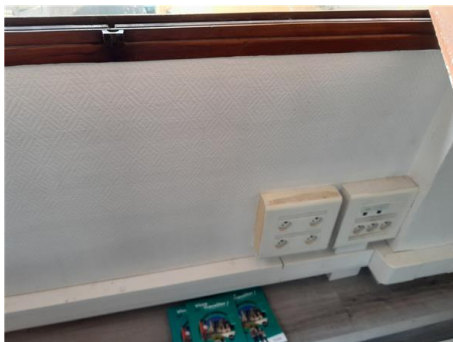
## PRELEVEMENT : P006

| Etage | Local | Composant | Matériau / Produit | Critères(s) ayant permis de conclure | Réf sondage | Réf ZPSO |
|---|---|---|---|---|---|---|
| | | Murs | Enduit plâtre+peinture | Résultat d'analyse (P006) | S006 | Z006 |

| Nom du client | Numéro de dossier | Partie d'ouvrage |
|---|---|---|
| CCI LE MANS SARTHE | T250371669 | 5 ème étage - Bureau n°1 |

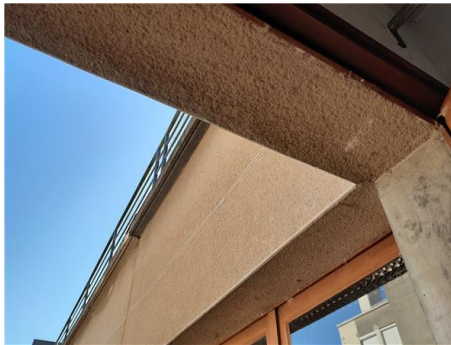
**PRELEVEMENT : P007**
**Emplacement**

| Etage | Local | Composant | Matériau / Produit | Critères(s) ayant permis de conclure | Réf sondage | Réf ZPSO |
|---|---|---|---|---|---|---|
| | | Façade nord | Enduit ciment | Résultat d'analyse (P007) | S007 | Z007 |

| Nom du client | Numéro de dossier | Partie d'ouvrage |
|---|---|---|
| CCI LE MANS SARTHE | T250371669 | 5 ème étage - Bureau n°1 |

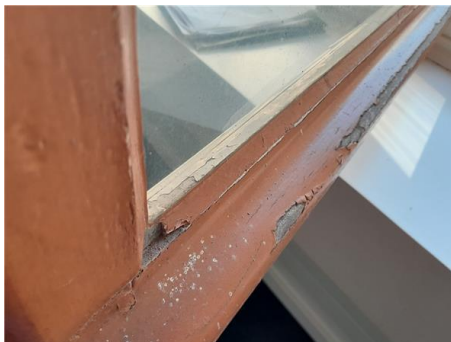
## PRELEVEMENT : P008

| Nom du client | Numéro de dossier | Partie d'ouvrage |
|---|---|---|
| CCI LE MANS SARTHE | T250371669 | 3 ème étage - Bureau n°1 |

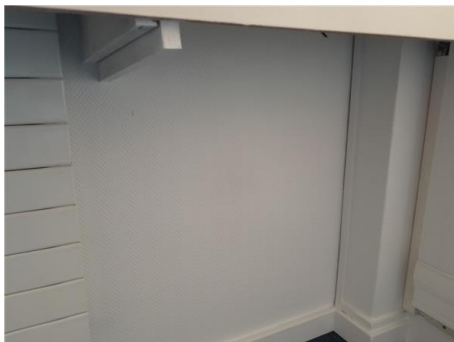
## PRELEVEMENT : P009

| Nom du client | Numéro de dossier | Partie d'ouvrage |
|---|---|---|
| CCI LE MANS SARTHE | T250371669 | 3 ème étage - Bureau n°1 |

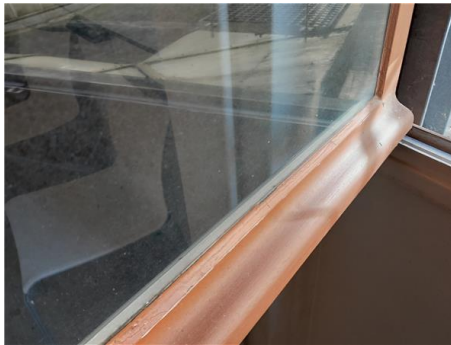
## PRELEVEMENT : P010

| Nom du client | Numéro de dossier | Partie d'ouvrage |
|---|---|---|
| CCI LE MANS SARTHE | T250371669 | 1 er étage - Bureau n°9 |

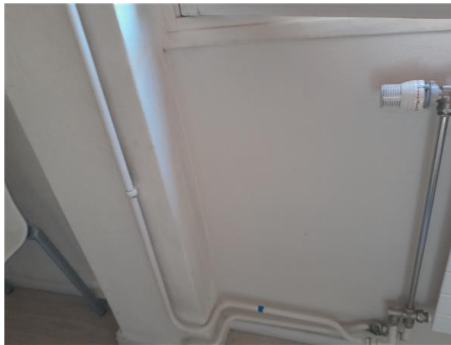
## PRELEVEMENT : P011

| Nom du client | Numéro de dossier | Partie d'ouvrage |
|---|---|---|
| CCI LE MANS SARTHE | T250371669 | 1 er étage - Bureau n°9 |

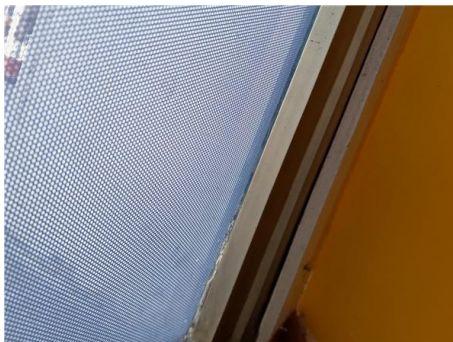
**PRELEVEMENT : P018**
**Emplacement**

| Nom du client | Numéro de dossier | Partie d'ouvrage |
|---|---|---|
| CCI LE MANS SARTHE | T250371669 | RDC - Dégagement |

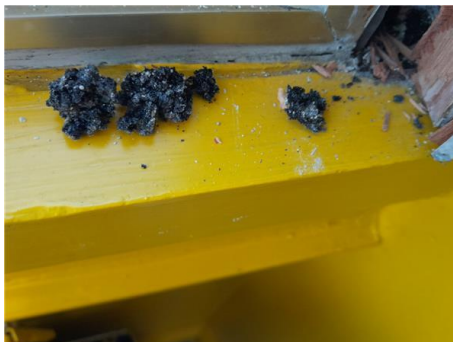
## PRELEVEMENT : P019

| Nom du client | Numéro de dossier | Partie d'ouvrage |
|---|---|---|
| CCI LE MANS SARTHE | T250371669 | RDC - Dégagement |

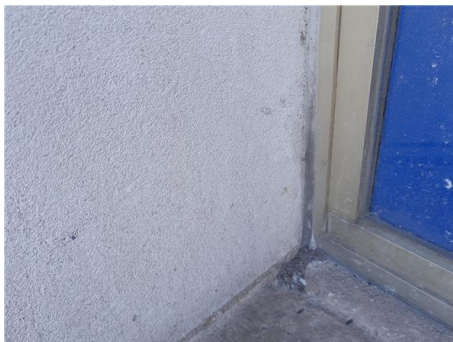
## PRELEVEMENT : P020

| Nom du client | Numéro de dossier | Partie d'ouvrage |
|---|---|---|
| CCI LE MANS SARTHE | T250371669 | Extérieur - Façades |

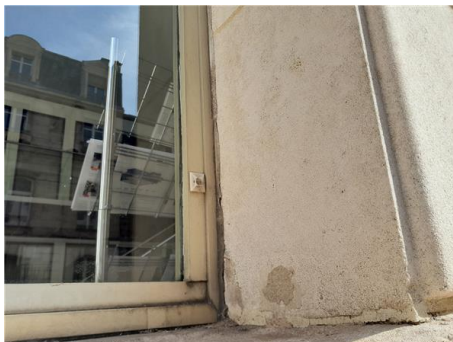
**PRELEVEMENT : P021**
**Emplacement**

| Nom du client | Numéro de dossier | Partie d'ouvrage |
|---|---|---|
| CCI LE MANS SARTHE | T250371669 | Extérieur - Façades |
