## AIX-EN-PROVENCE (13)

### « PALAIS VERDUN »

## MINISTERE DE LA JUSTICE

A la demande du ministère de la justice et pour le compte la délégation interrégionale Sud-Est – département de l'immobilier Aix-En-Provence représentée par Madame COSTE Emile, l'agence **RINCENT Provence Méditerranée** est intervenue en date des **lundi 30 et mardi 31 mars 2026** pour procéder à une campagne de reconnaissance structurelle sur divers planchers et voiles en vue de la création d'une nouvelle salle criminelle et d'un monte-charge.

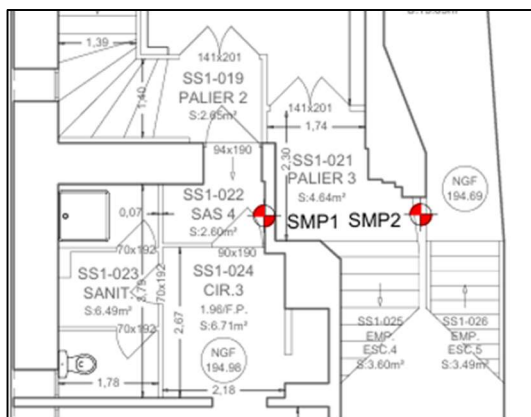
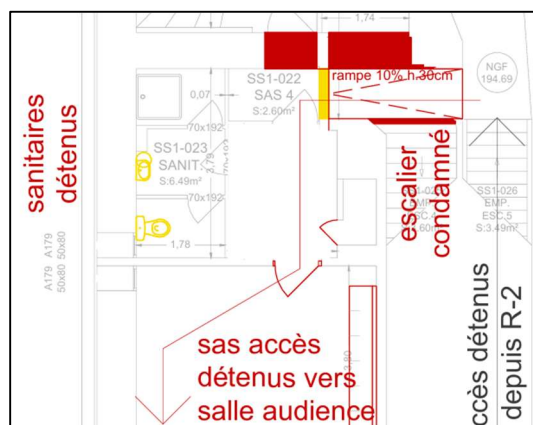
## Zone inter-sol (accès détenus) – SONDAGE SMP1 (mur porteur)

**Observations :** l'épaisseur a été déterminée par percement fin de l'agglo.  
Enduit lissage et peinture en surface.

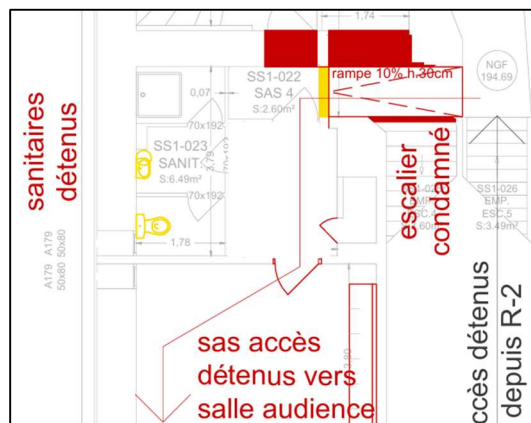
## Zone inter-sol (accès détenus) – SONDAGE SMP2 (mur porteur)

Observations : l'épaisseur a été déterminée par percement fin pour la brique creuse.  
Enduit lissage et peinture en surface côté escalier R-2.

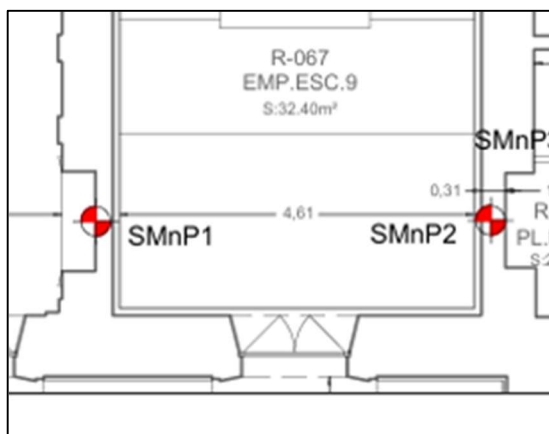
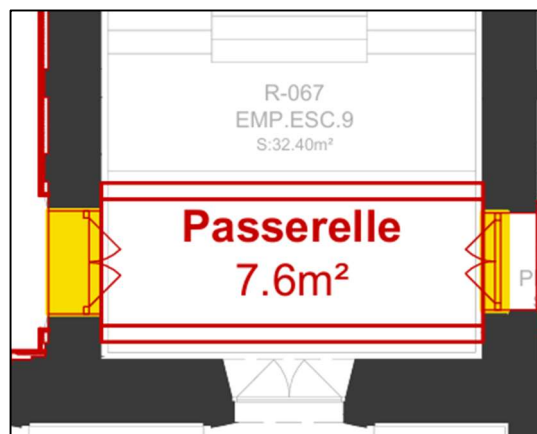
## Zone RDC (future passerelle) – SONDAGE SMnP1 (mur non porteur)

Observations : le sondage SMnP1 a fait l'objet d'un relevé visuel depuis la salle de reprographie.

Au droit de la future passerelle, un remplissage en aggro creux béton est visible, épaisseur 20cm.

Le seuil – qui fera l'objet d'un chemin de câbles – n'a pas été sondé dans cette zone occupée par un bureau proche.

Nous pouvons supposer que le plancher est de même constitution que le sondage réalisé en surface du plancher bas de cette même salle de reprographie.

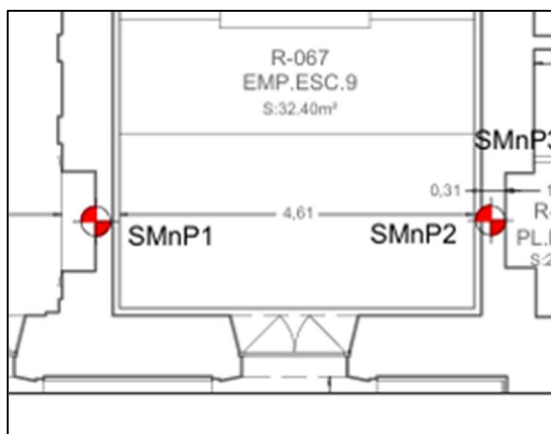
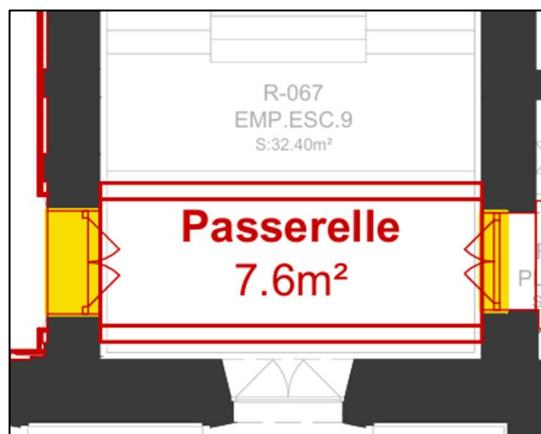
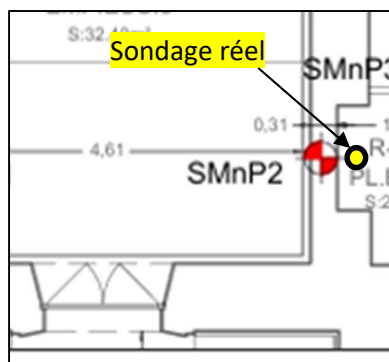
**Zone RDC (future passerelle) – SONDAGE SMnP2 (mur non porteur)**

**Observations :** Le sondage a été opéré en surface proche du mur en remplissage agglo (20cm) afin d'avoir un regard sur le seuil qui recevra un chemin de câbles comme pour la zone SMnP1.

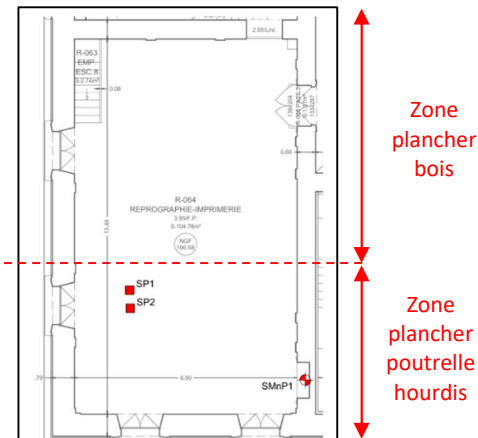
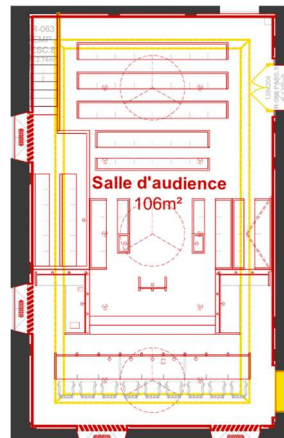
### Zone Salle de reprographie – SONDAGE SP1 – Plancher bas (bois)

Observations : Sous le plancher bas accessible par une trappe, nous notons la présence de nombreux renforts avec IPN dans les soubassements. Le relevé des divers assemblages n'a pas été réalisé, seule la surface du plancher bois a été observée.

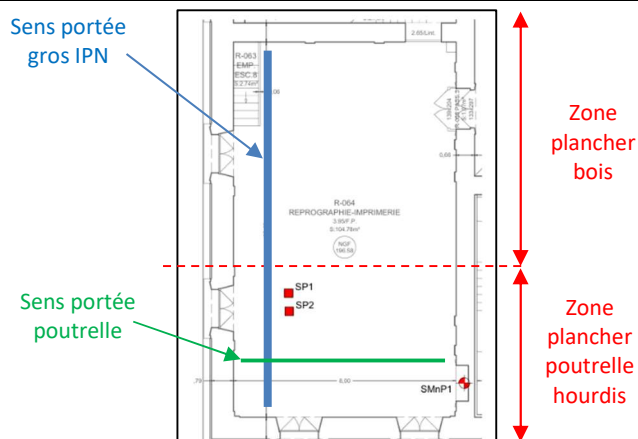
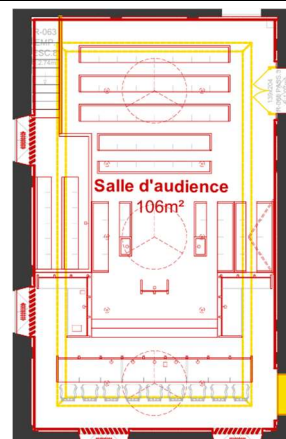
## Zone Salle de reprographie – SONDAGE SP1 bis – Plancher bas (poutrelle hourdis)

**Observations :** Sous le plancher bas accessible par une trappe, nous notons la présence de nombreux renforts avec IPN dans les soubassements. Une zone du plancher bas est composée d'un complexe poutrelle hourdis entrevous béton. Un simple regard a été apporté sur le ferrailage des poutrelles. Il est supposé que la partie supérieure du plancher soit de même constitution que la zone « bois » avec une dalle de répartition.

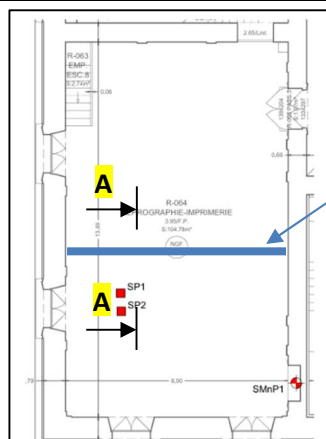
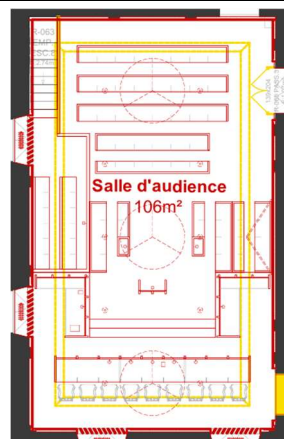
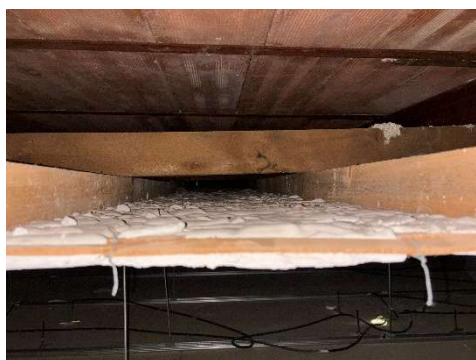
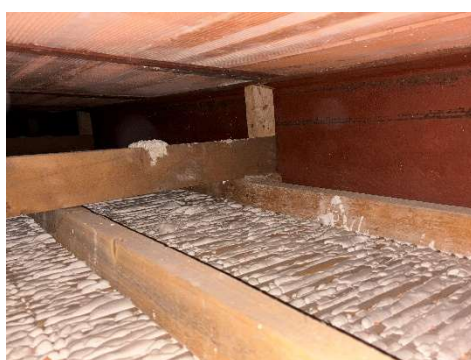
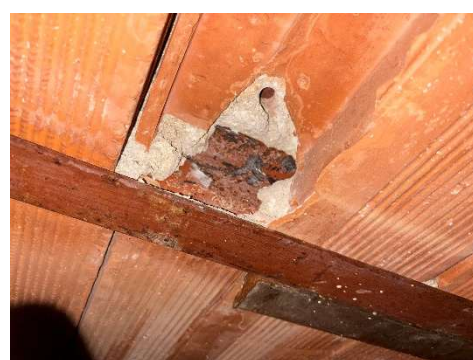
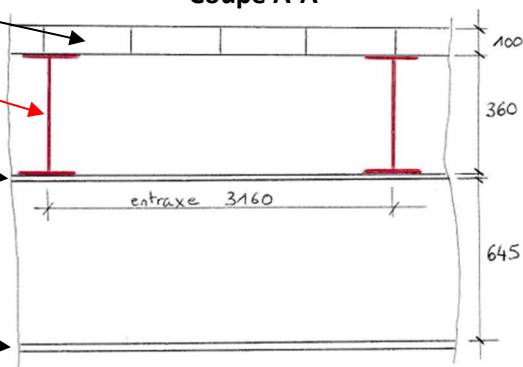
## Zone Salle de reprographie – SONDAGE SP2 – Plancher haut

IPN 50x100 – entrevous brique

IPN 135x340

Faux-plafond lattis plâtre

Faux-plafond placo  
(Décaissé zone centrale pièce)

**Observations :** Le sondage a été réalisé dans le décaissé de la zone centrale de la pièce afin d'apprécier l'ensemble du complexe.

Il s'est limité à la partie supérieure (IPN secondaire + entrevous brique).

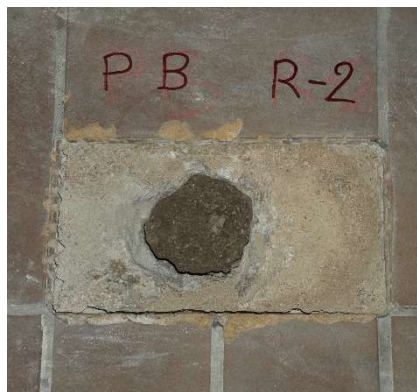
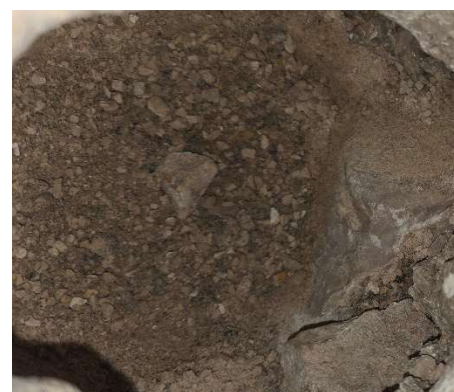
**Clichés photographiques**

**Observations :** Sous l'empierrement, nous observons une formation limoneuse marron s'apparentant au terrain naturel ou éventuellement un remblai.

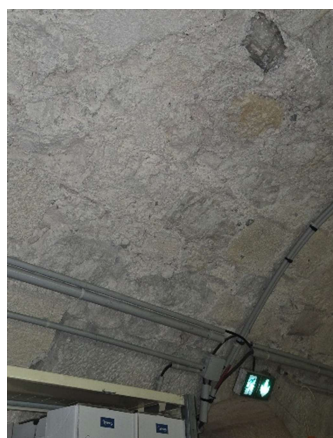
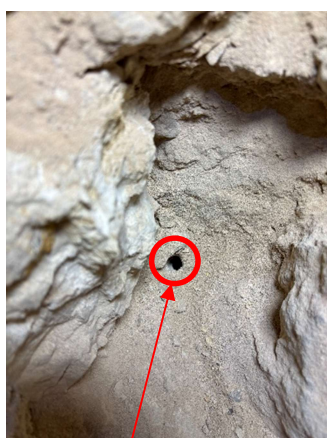
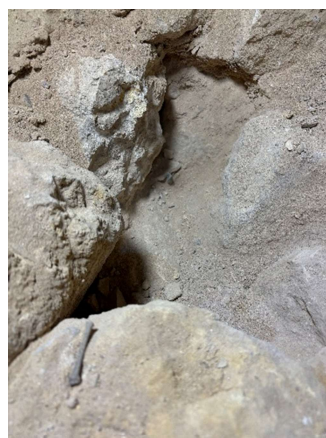
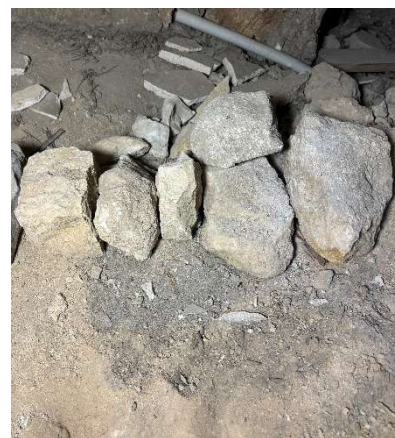
## Zone Monte-charge – SONDAGE SPmc R-1

**Observations :** Un percement fin a été opéré en sous-face de la voute depuis le R-2.

En surface, les blocs calcaires (remblai ?) ont été extrais au perforateur, l'épaisseur de 650mm est donnée à titre indicative.

L'interface voute/remblai, si elle existe, n'a pu réellement être déterminée.

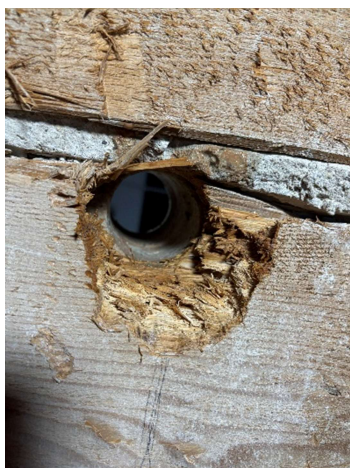
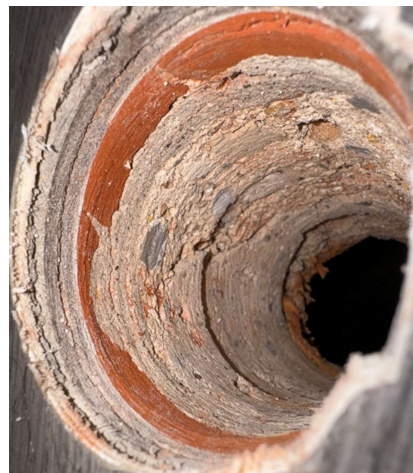
## Zone Monte-charge – SONDAGE SPmc RDC

Observations : Le relevé des éléments porteurs sous-jacents a été réalisé par le B.E.

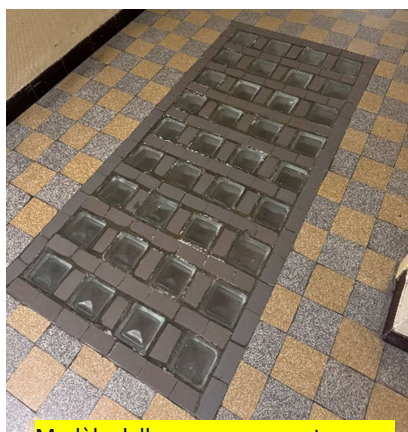
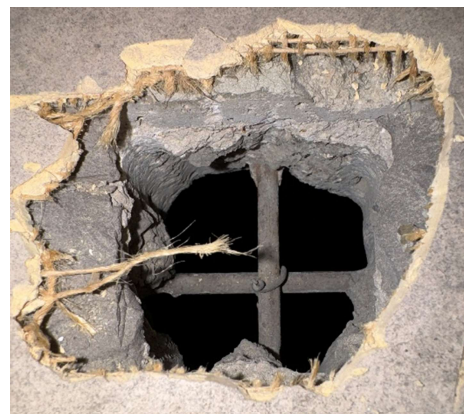
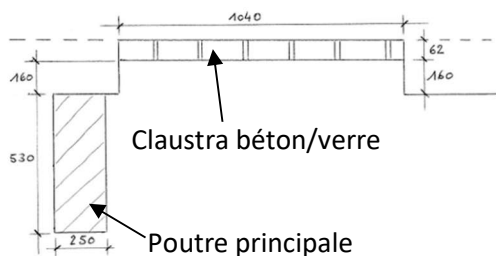
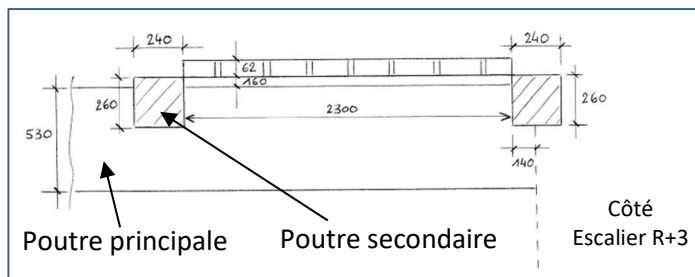
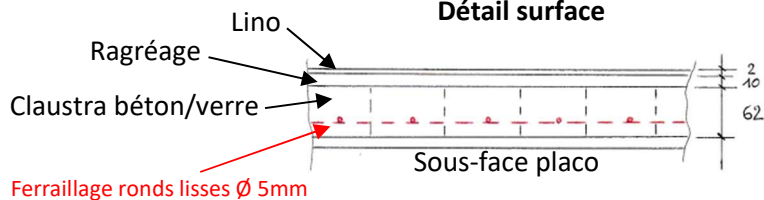
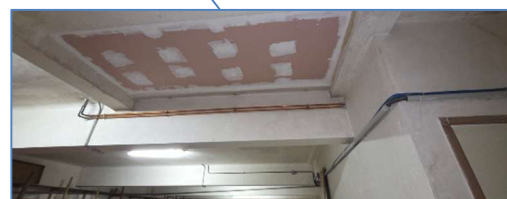
## Zone Monte-charge – SONDAGE SPmc R+4

Modèle dalle verre vu sur autre zone

Observations : Ferrillages poutres non regardées
