## RAPPORT D'INSPECTION TELEVISEE

### N° clm-2015-3509

Commune : **Boulogne-Billancourt**  
Adresse : **RUE DE L'ABREUVOIR**

Numéro de dossier : **clm-2015-3509**  
Objectif de l'inspection : **Inspection de routine de l'état**  
Nom du réseau :  
Type de réseau : **Unitaire**

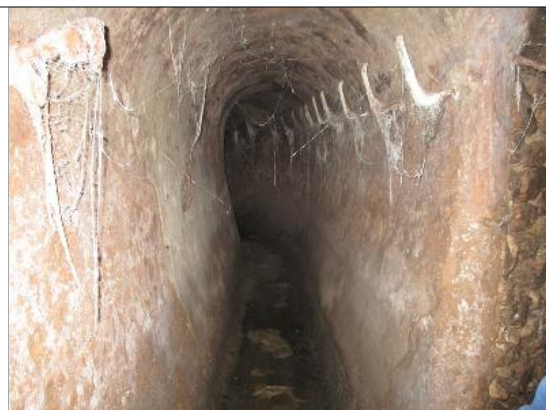
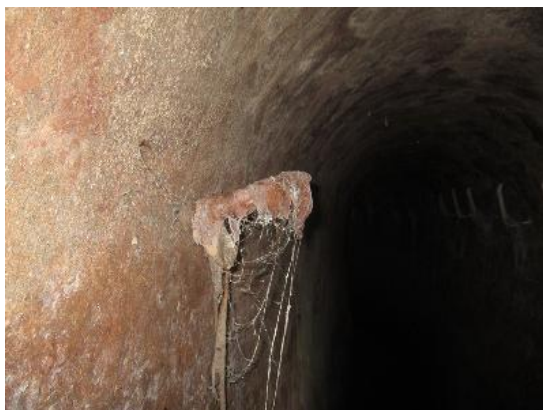
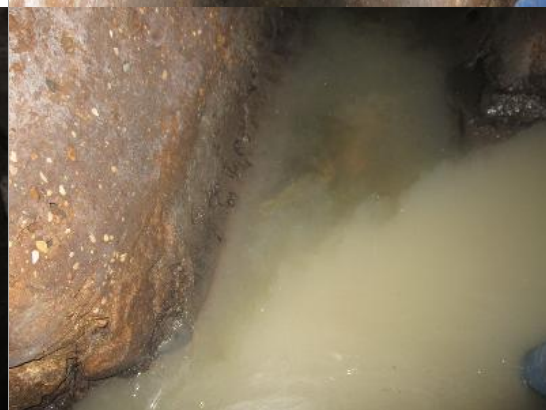
PHOTO : 1/2/3

**OBSERVATIONS :**
**BCDF - Raccordement important de départ sans regard de visite ou chambre d'inspection**
**BBED - Début : Obstacle dépassant de la paroi à 1h - Corbeaux**
**BBEG - Conduites externes ou cables insérés dans la canalisation à 11h - Corbeau**

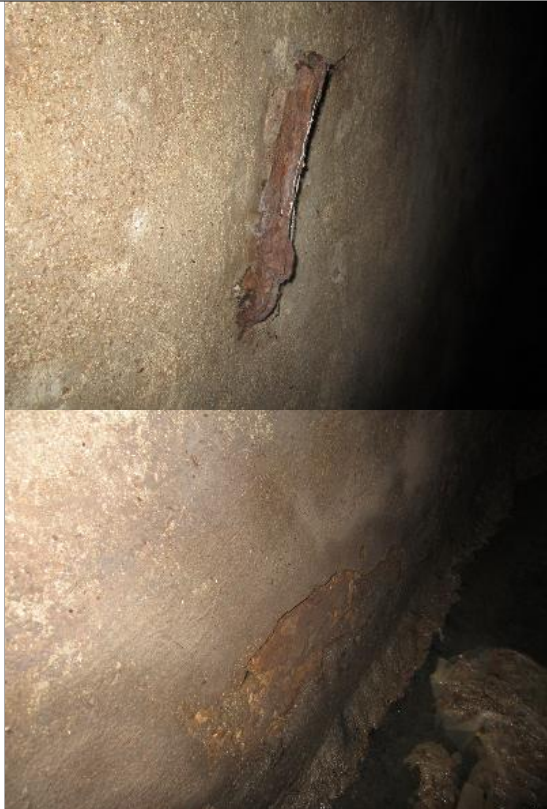
| DISTANCE : 1.62 m | PHOTO : 6/7 | |

| <p>OBSERVATIONS :</p> <p><b>BBEG - Conduites externes ou cables insérés dans la canalisation de 9h - Corbeau</b></p> <p><b>BAE - Début : Tout ou partie du mortier du briquetage ou de la maçonnerie est manquant à 7h - Pied droit gauche</b></p> | | |

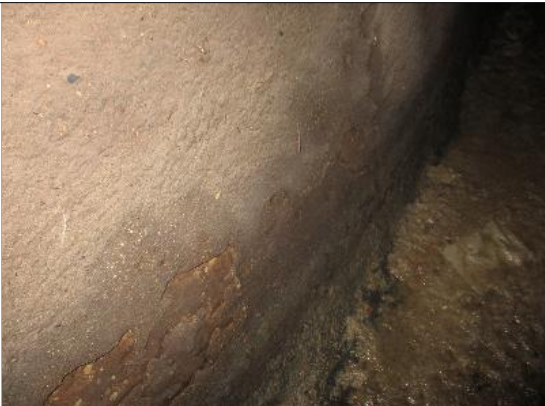
| DISTANCE : <b>3.53 m</b> | PHOTO : 8 | |

| OBSERVATIONS :<br><b>BAE - Fin : Tout ou partie du mortier du briquetage ou de la maçonnerie est manquant à 7h - pied droit gauche</b> | | |

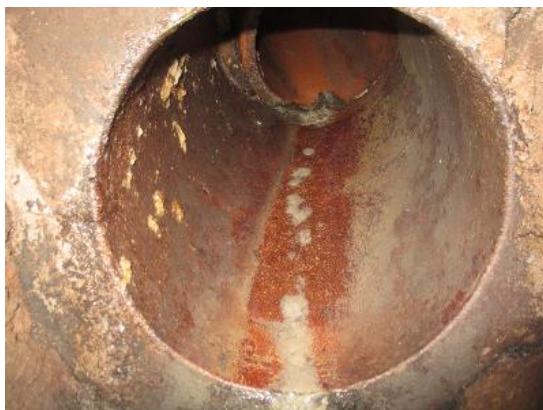
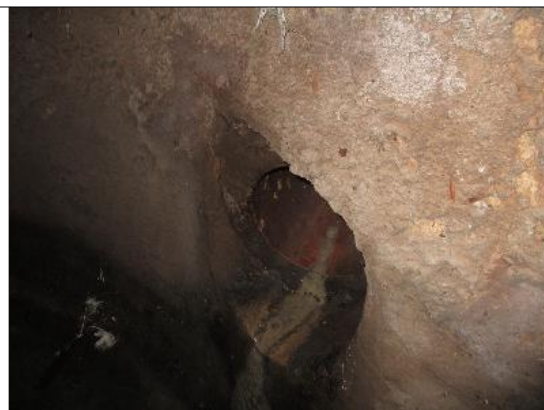
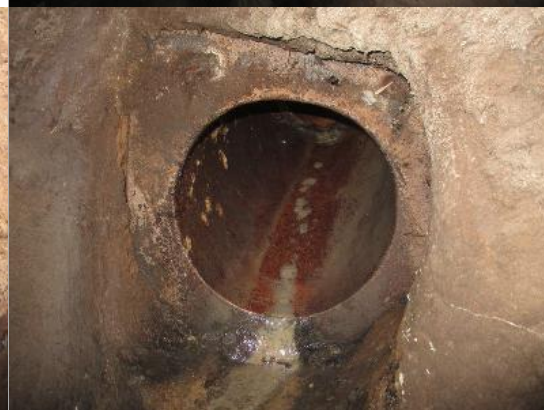
PHOTO : **9/10/11**
**OBSERVATIONS :**
**BCAEA - Raccordement par piquage direct buriné - Ouvert à 5h - Ø250 mm - Grès- H = 0.20 m**

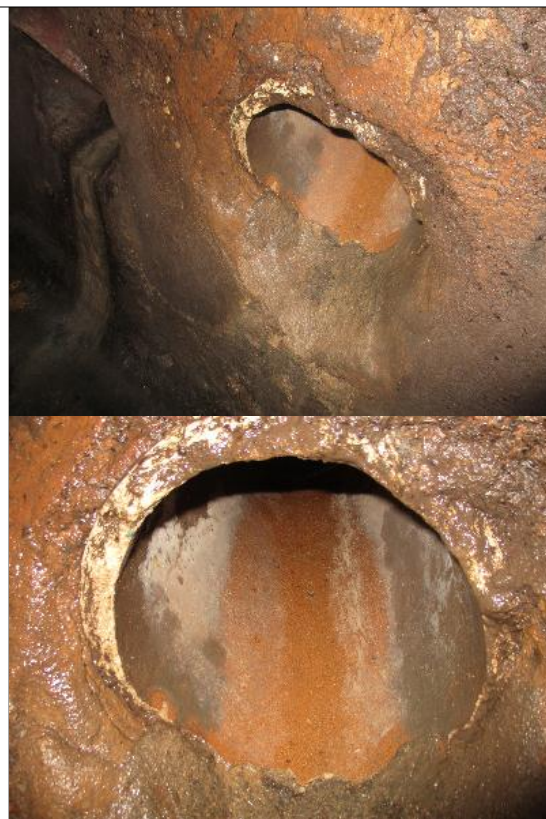
PHOTO : 12/13

**OBSERVATIONS :**
**BCAEA - Raccordement par piquage direct buriné - Ouvert à 4h - Ø200 mm - Grès- H = 0.20 m**

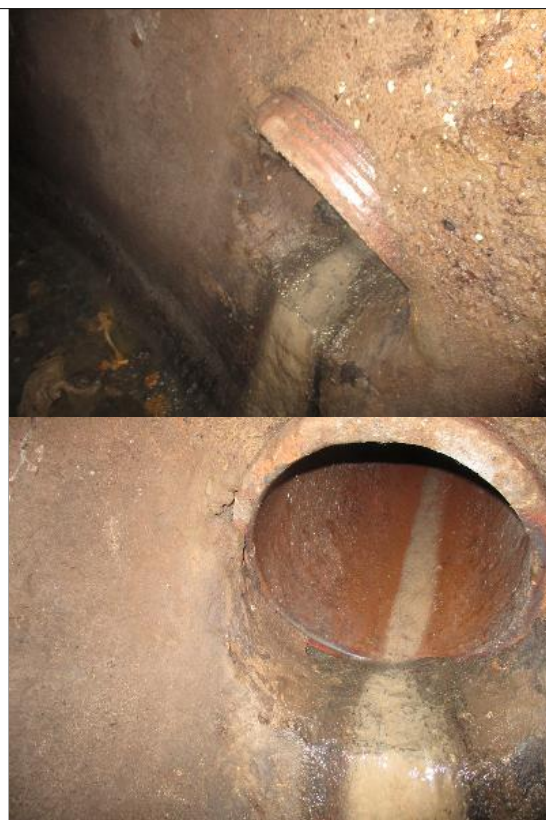
PHOTO : 14/15

**OBSERVATIONS :**
**BCAEA - Raccordement par piquage direct buriné - Ouvert à 4h - Ø200 mm - Grès- H = 0.20 m**

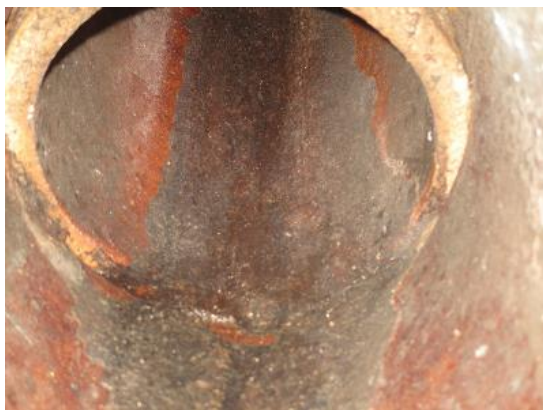
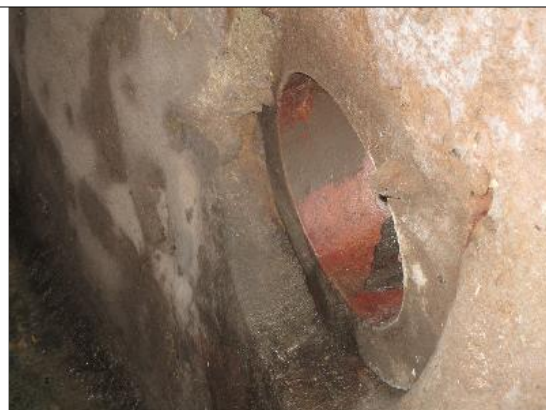
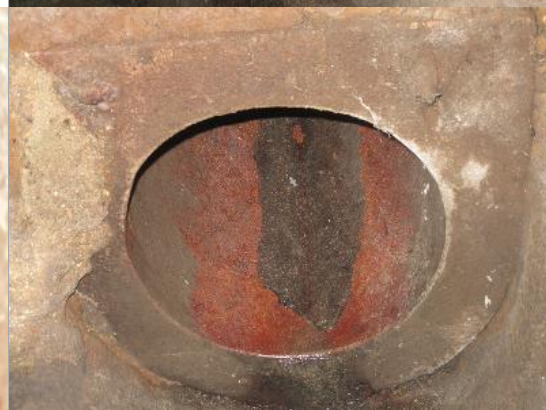
PHOTO : **16/17/18**
**OBSERVATIONS :**
**BCAEA - Raccordement par piquage direct buriné - Ouvert à 4h - Ø150 mm - Grès- H = 0.20 m**

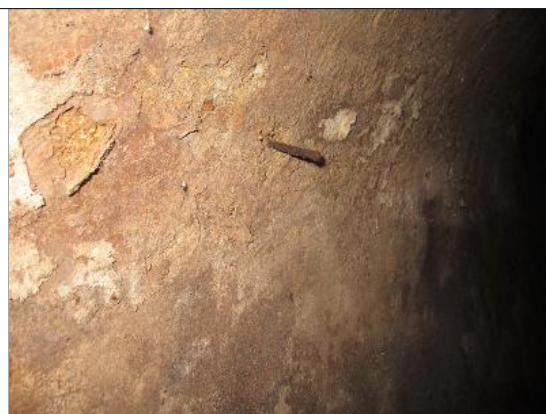
PHOTO : **19**
**OBSERVATIONS :**
**BDB - Remarque générale à 10h - Clou**

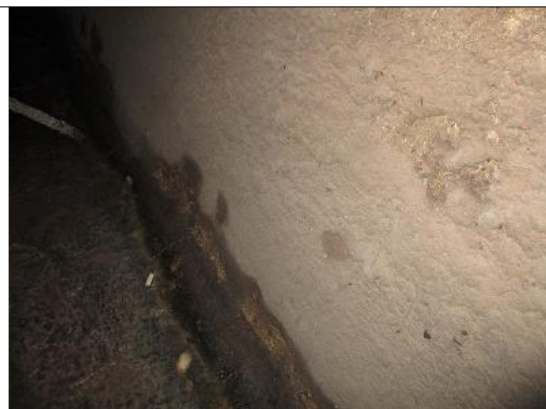
PHOTO : **20**
**OBSERVATIONS :**
**BAE - Début : Tout ou partie du mortier du briquetage ou de la maçonnerie est manquant à 5h - pied droit droite**

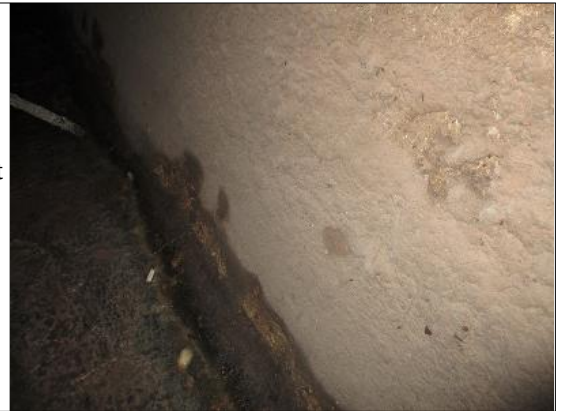
PHOTO : **21**
**OBSERVATIONS :**
**BAE - Fin : Tout ou partie du mortier du briquetage ou de la maçonnerie est manquant à 5h - pied droit droite**

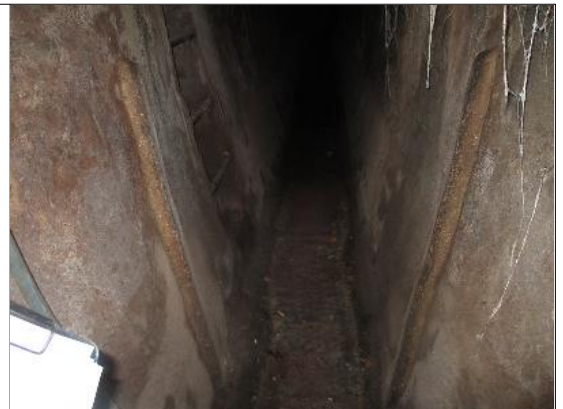
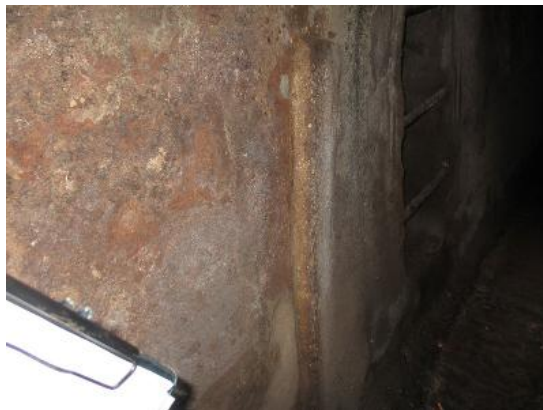
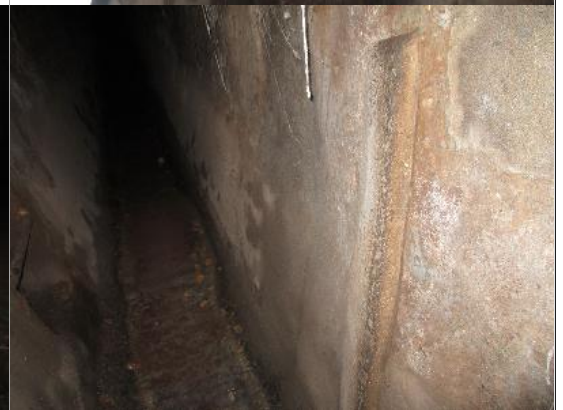
PHOTO : **22/23/24**
**OBSERVATIONS :**
**BDB - Remarque générale de 3h à 6h - probable barrage poutrelle**  
**BDB - Remarque générale de 7h à 9h - probable barrage poutrelle**

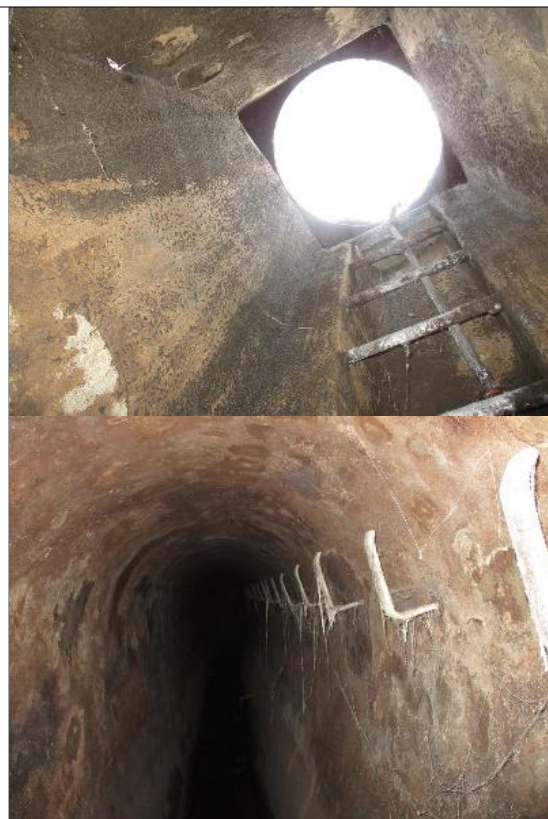
PHOTO : 27/28

**OBSERVATIONS :**
**BCDA - Regard de visite de départ à 12h**
**BBEG - Début : Conduites externes ou câbles insérés dans la canalisation à 1h - Corbeaux**

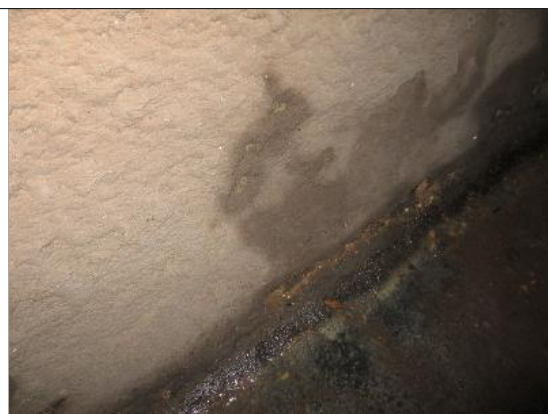
PHOTO : 29

**OBSERVATIONS :**
**BAE - Tout ou partie du mortier du briquetage ou de la maçonnerie est manquant - pied droit gauche**

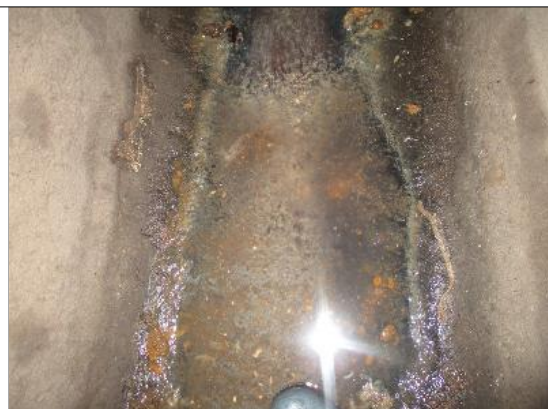
PHOTO : 30

**OBSERVATIONS :**
**BADBA - Briquetage ou élément de maçonnerie avec pièces manquantes et autre couche visible à 6h - radier crevé**

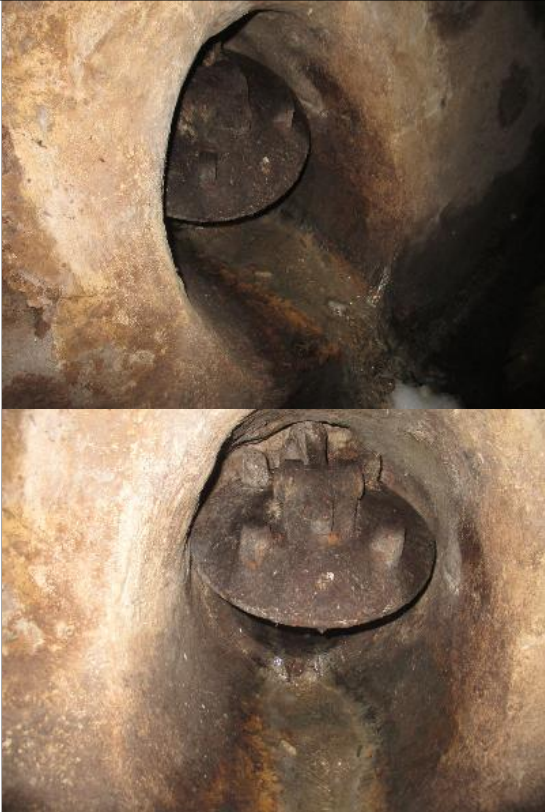
| OBSERVATIONS :<br><b>BCAEA - Raccordement par piquage direct buriné - Ouvert à 7h - Ø200 mm - Grès- H = 0.20 m ( clapet anti retour)</b> | | | | | | | | | |

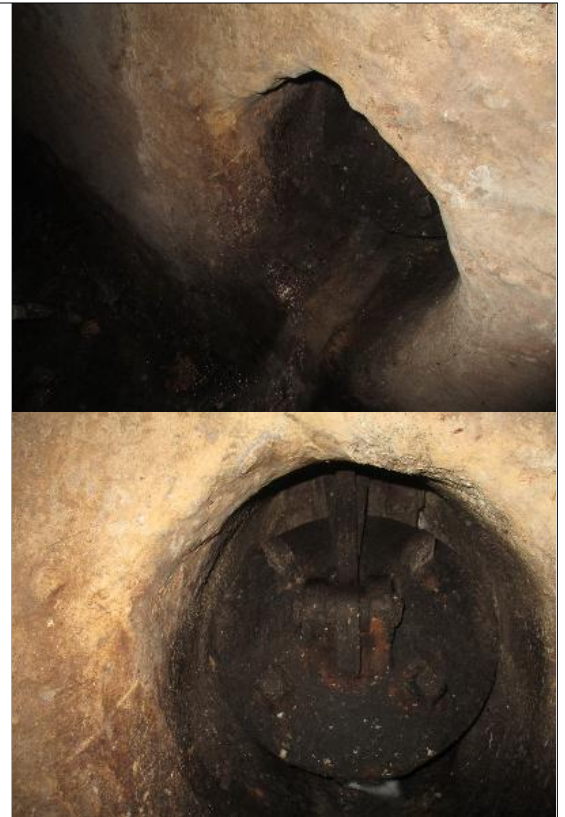
PHOTO : 33/34

**OBSERVATIONS :**
**BCAEA - Raccordement par piquage direct buriné - Ouvert à 5h - Ø200 mm - Grès- H = 0.20 m ( clapet anti retour)**

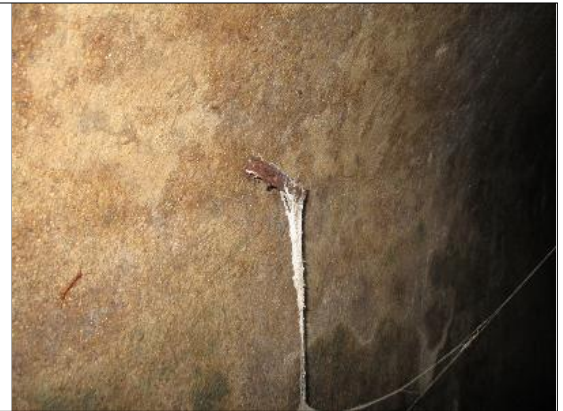
**BDB - Remarque générale à 9h - clou**

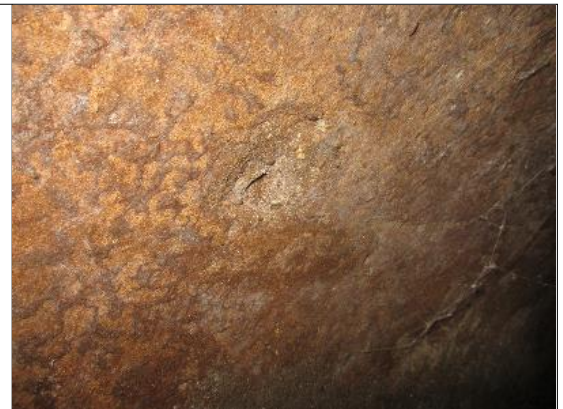
PHOTO : **38**

**BAKJ - Trou dans le revêtement à 11h**

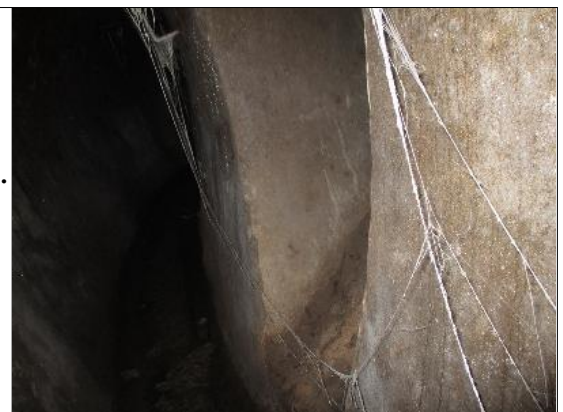
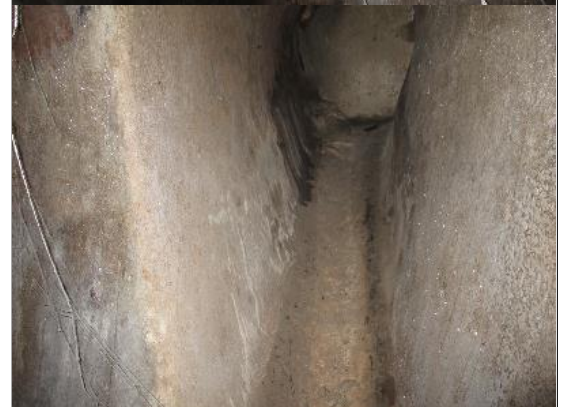
PHOTO : **39/40**

**BCAZA - Autre type de raccordement - Ouvert à 3h - Galerie : Hauteur : 1.46m , Largeur : 0.76 m , Longueur : 2.28m**
**BCCB- - Début : Courbure du collecteur vers la droite**

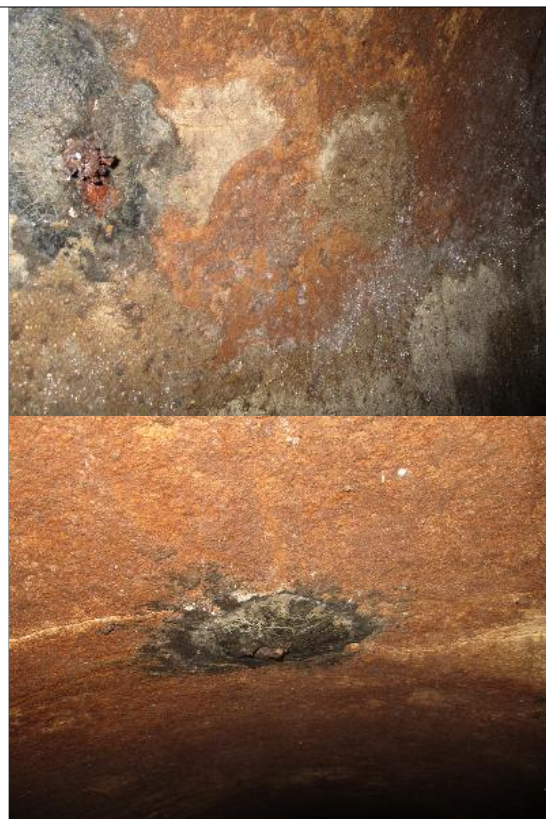
PHOTO : **41/42**
**OBSERVATIONS :**
**BDB - Début : Remarque générale à 12h - ancien support de corbeaux**
**BDB - Début : Remarque générale à 10h - ancien support a corbeau**

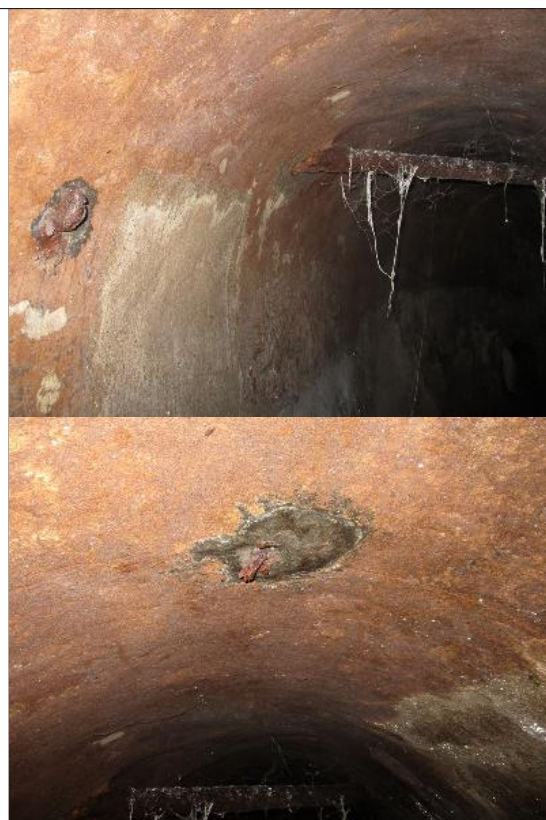
PHOTO : **43/44**
**OBSERVATIONS :**
**BDB - Fin : Remarque générale à 12h - ancien support a corbeau**
**BDB - Fin : Remarque générale à 10h - ancien support a corbeau**
**BCCB- - Fin : Courbure du collecteur vers la droite**

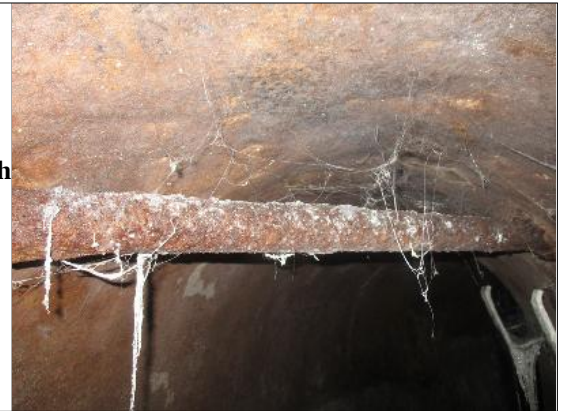
PHOTO : **45**
**OBSERVATIONS :**
**BBEG - Conduites externes ou cables insérés dans la canalisation de 10h à 1h**

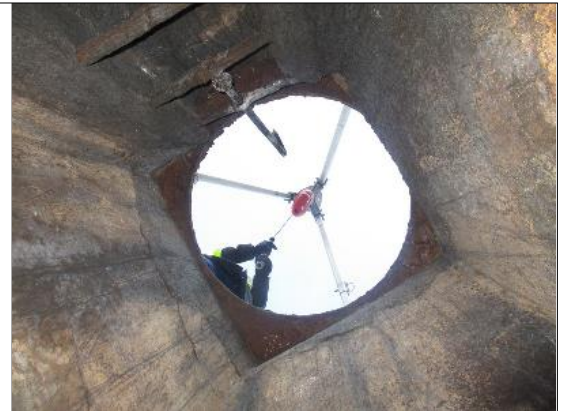
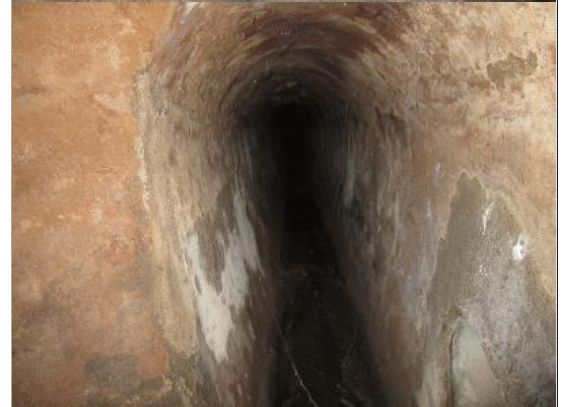
**BCDA - Regard de visite de départ**

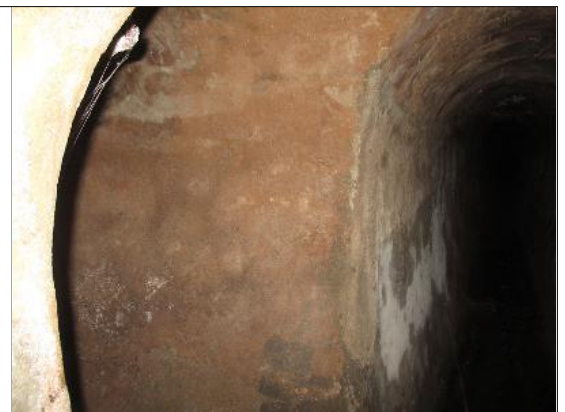
PHOTO : **51**

**BCCB- - Courbure du collecteur vers la droite de 9h - Angle 180°**

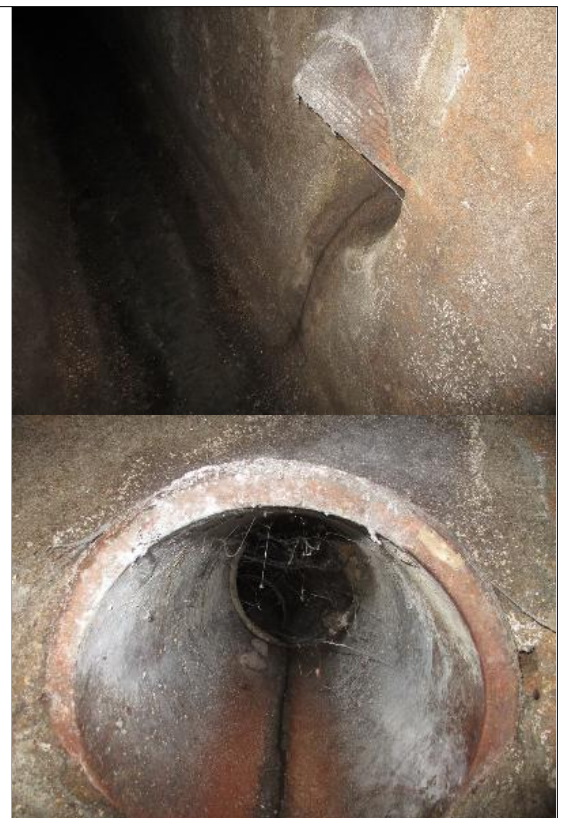
**BCAEA - Raccordement par piquage direct buriné - Ouvert à 5h - Ø250 mm - Grès- H = 0.30 m**

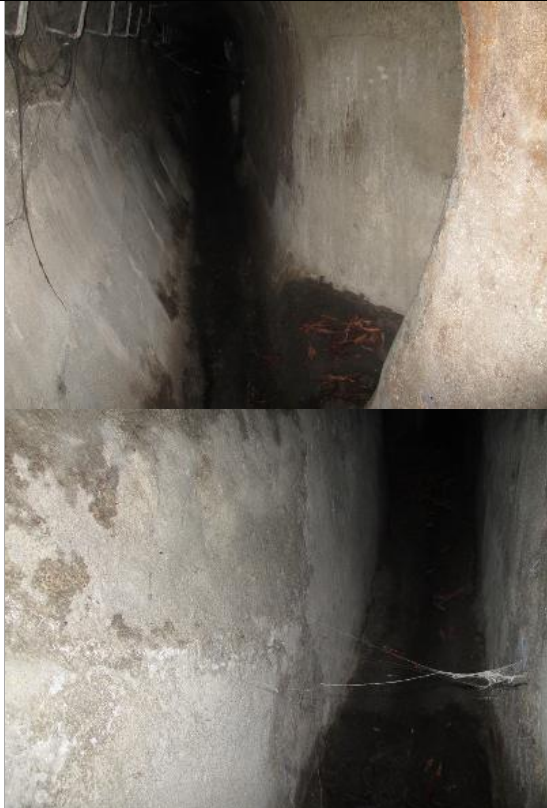
| DISTANCE : 36.86 m | PHOTO : 56/57 | |

| <p>OBSERVATIONS :</p> <p><b>BCAZA - Autre type de raccordement - Ouvert - Galerie déportée ( avaloir )</b><br/><b>: Hauteur : 1.73m , Largeur : 0.61m, longueur: 4.5 m</b></p> | | |

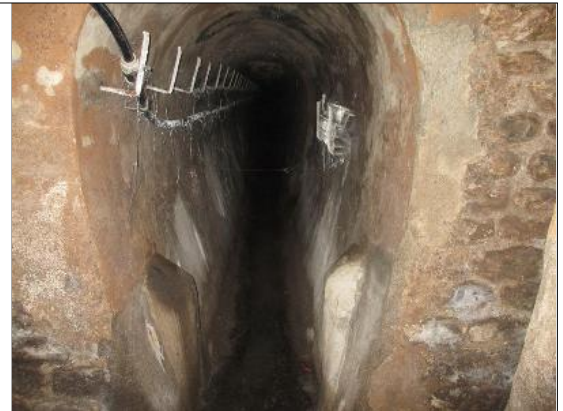
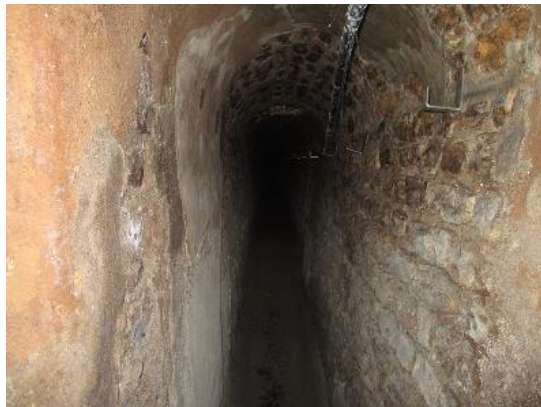
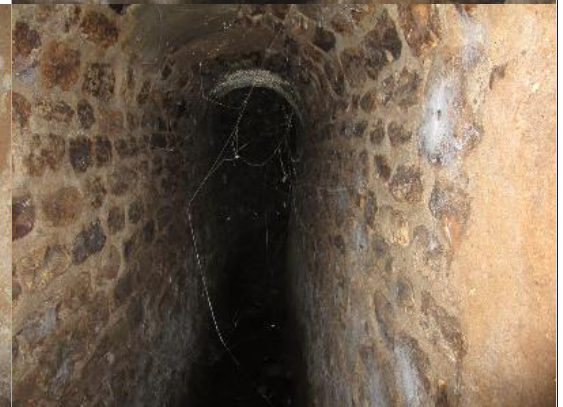
PHOTO : **58/59/60**
**OBSERVATIONS :**
**BCAZA - Autre type de raccordement - Ouvert de 12h à 5h - Galerie :**  
**Hauteur : 1.79 m , Largeur : 0.76 m**
**BCAZA - Autre type de raccordement - Ouvert de 12h à 7h - Galerie :**  
**Hauteur : 1.79 m , Largeur : 0.76 m**
**BBED - Début : Obstacle dépassant de la paroi de 11h - petit câble**

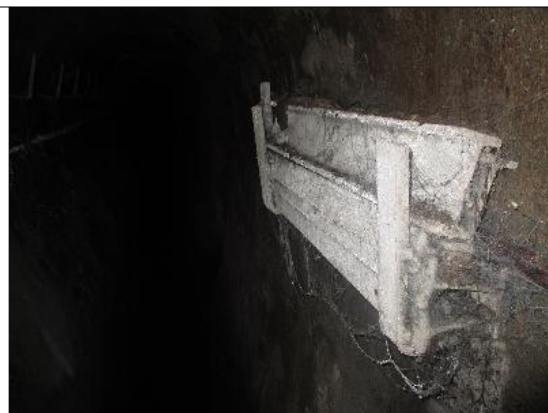
**BDB - Remarque générale - garage à poutrelles**

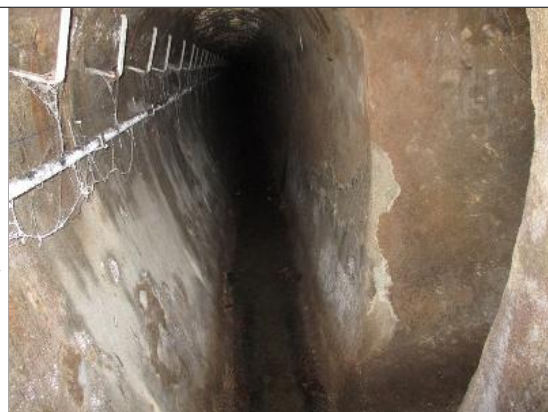
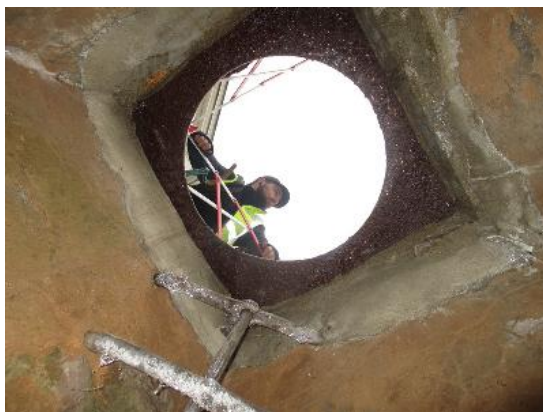
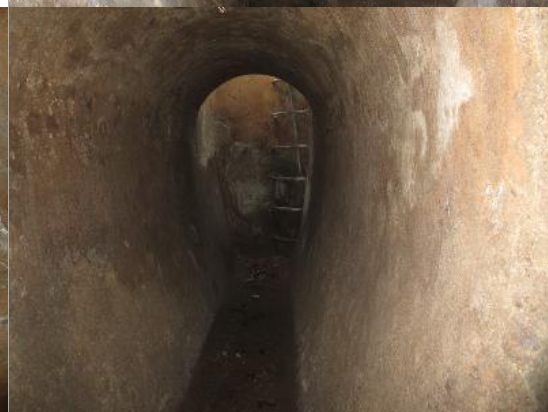
PHOTO : **64/65/66**

**BCAZA - Autre type de raccordement - Ouvert à 3h - Galerie déportée :**
**Hauteur : 1.71m , Largeur : 1m , Longueur : 1.39 m**
**BBED - Fin : Obstacle dépassant de la paroi à 11h - CORBEAUX**
**BBEG - Fin : Conduites externes ou câbles insérés dans la canalisation à 10h**
**- Petite canalisation**

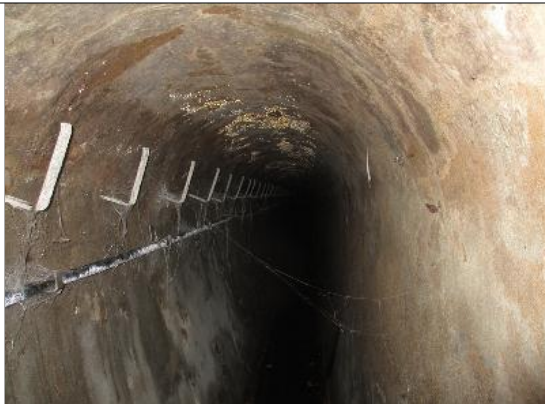
| DISTANCE : 0.00 m | PHOTO : 67 | |

| OBSERVATIONS :<br><b>BCDA - Regard de visite de départ</b><br><b>BBEG - Début : Conduites externes ou cables insérés dans la canalisation à 9h - Petite canalisation</b><br><b>BBED - Début : Obstacle dépassant de la paroi à 10h - CORBEAUX</b> | | |

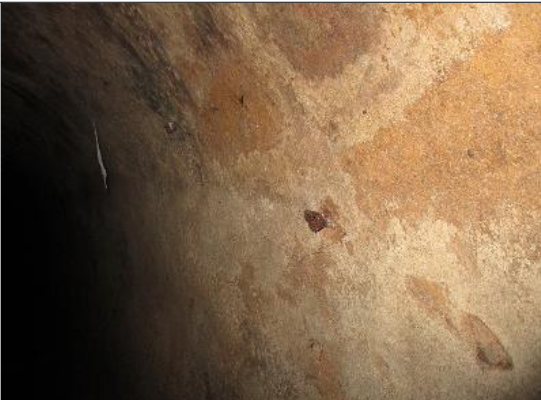
| DISTANCE : 0.79 m | PHOTO : 68 | |

| OBSERVATIONS :<br>BAKJ - Trou dans le revêtement à 2h | | |

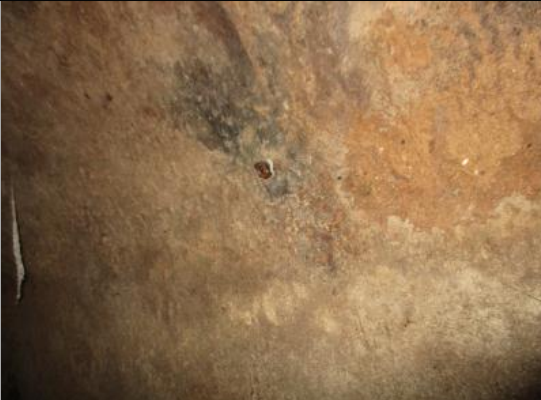
| DISTANCE : 1.15 m | PHOTO : 69 | |

| OBSERVATIONS :<br>BAKJ - Trou dans le revêtement à 2h | | |

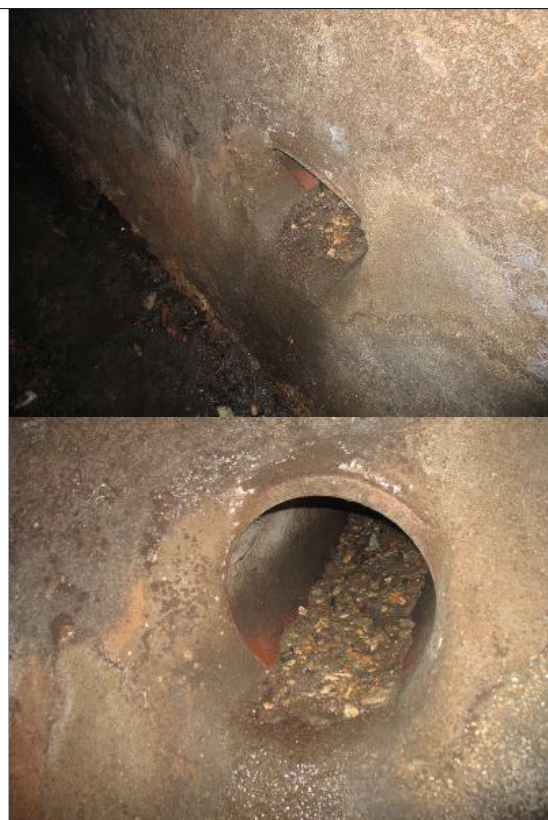
**BCAEA - Raccordement par piquage direct buriné - Ouvert à 4h - Ø200 mm - Grès- H = 0.20 m**

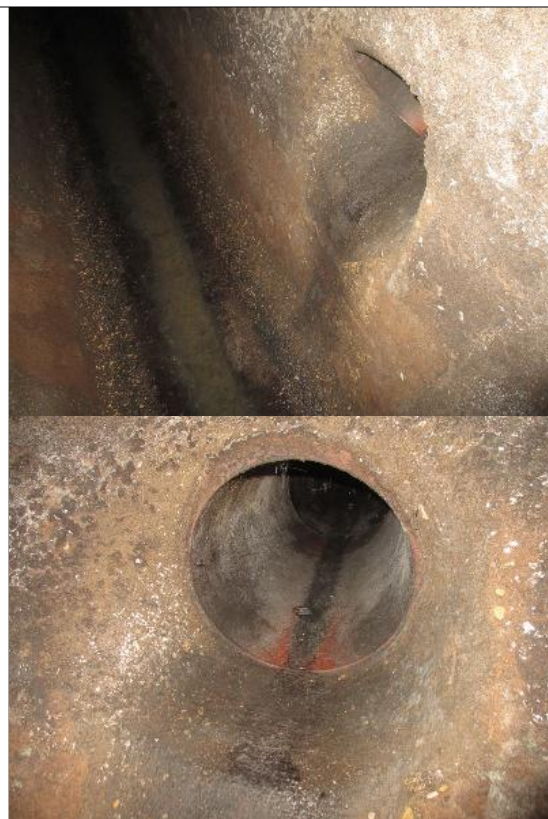
PHOTO : 74/75

**OBSERVATIONS :**
**BCAEA - Raccordement par piquage direct buriné - Ouvert à 4h - Ø150 mm - Grès- H = 0.50 m**

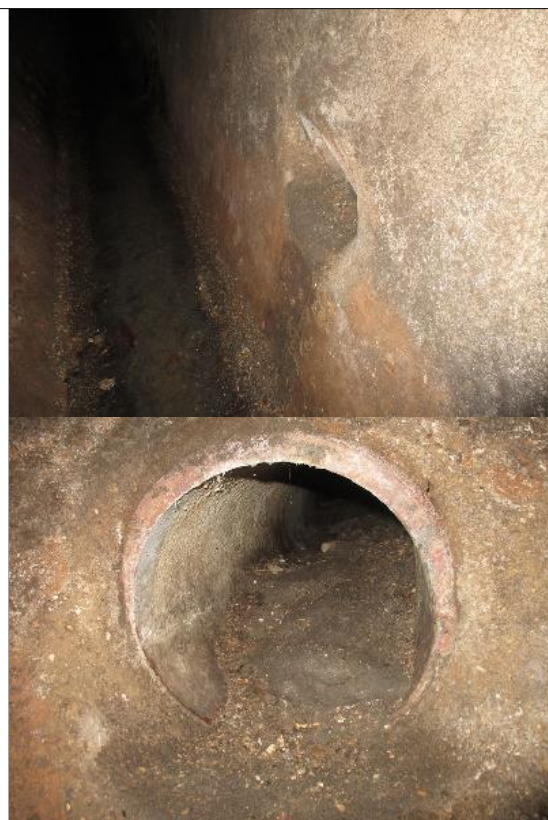
PHOTO : 76/77

**OBSERVATIONS :**
**BCAEA - Raccordement par piquage direct buriné - Ouvert à 4h - Ø200 mm - Grès- H = 0.50 m**

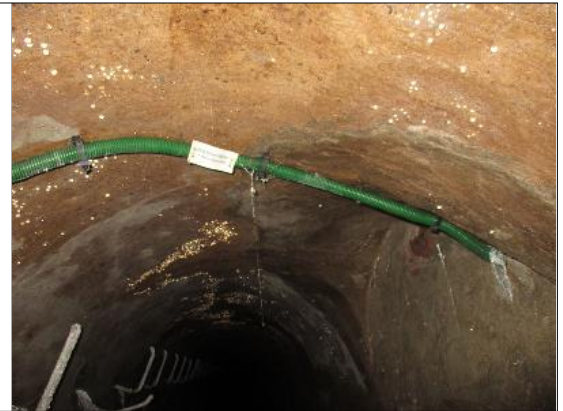
**BBED - Fin : Obstacle dépassant de la paroi de 10h à 2h - petit câble**

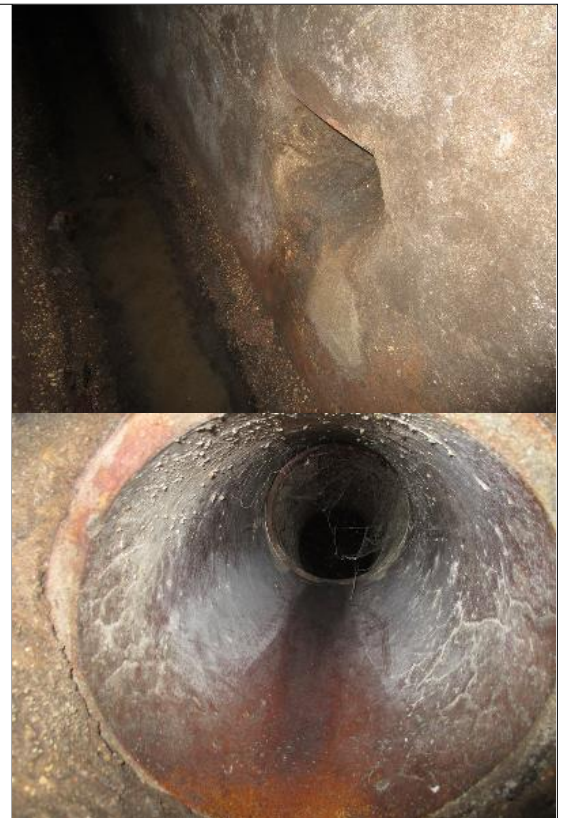
PHOTO : **79/80**

**BCAEA - Raccordement par piquage direct buriné - Ouvert à 4h - Ø200 mm - Grès- H = 0.40 mm**

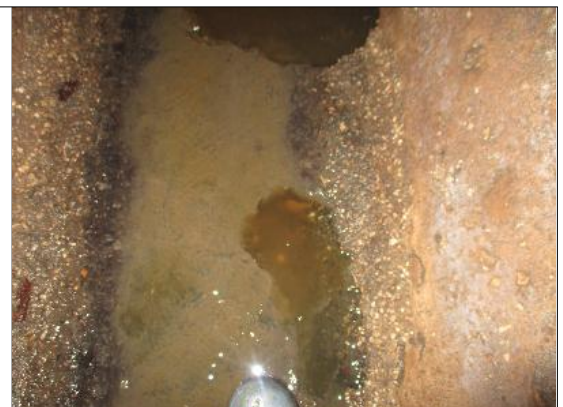
PHOTO : **81**

**BADBA - Début : Briquetage ou élément de maçonnerie avec pièces manquantes et autre couche visible à 6h - Radier crevé**

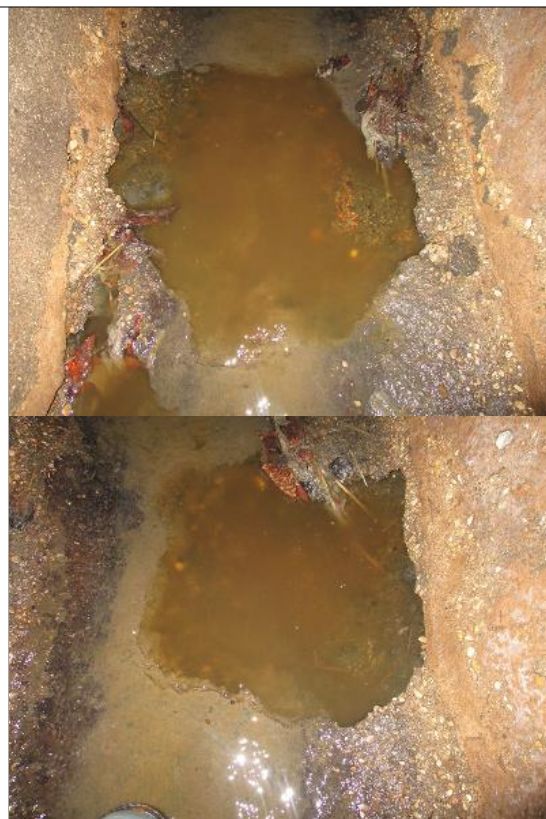
PHOTO : 82/83

**OBSERVATIONS :**
**BADBA - Briquetage ou élément de maçonnerie avec pièces manquantes et autre couche visible à 6h - Radier crevé**

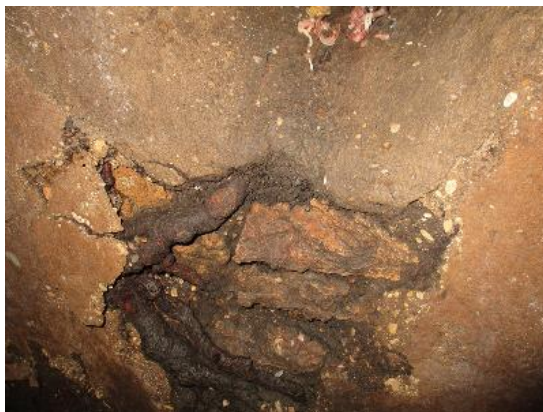
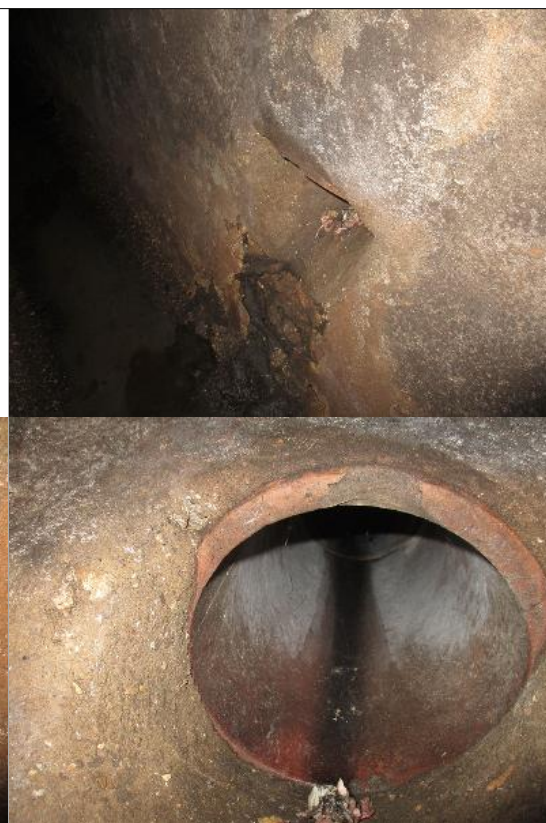
PHOTO : 84/85/86

**OBSERVATIONS :**
**BCAEA - Raccordement par piquage direct buriné - Ouvert à 4h - Ø150 mm - Grès- H = 0.30 m**
**BADAA - Briquetage ou élément de maçonnerie déplacé avec autre couche visible de 4h à 6h - Présence de racines**
**BADBA - Début : Briquetage ou élément de maçonnerie avec pièces manquantes et autre couche visible à 6h - Radier crevé**

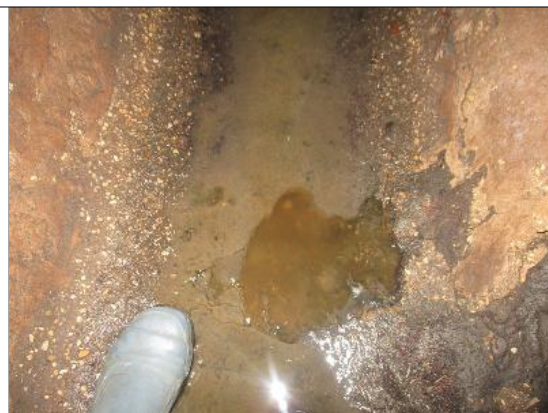
PHOTO : **87**
**OBSERVATIONS :**
**BADBA - Fin : Briquetage ou élément de maçonnerie avec pièces manquantes et autre couche visible à 6h - Radier crevé**

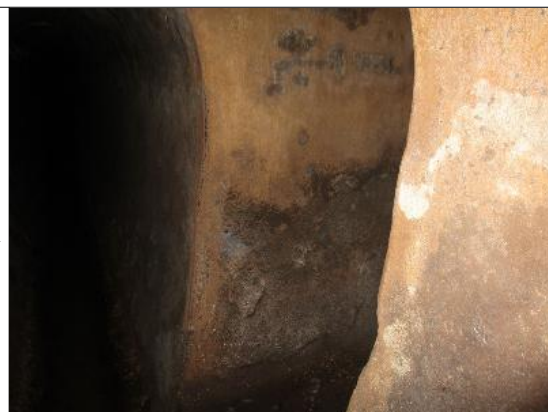
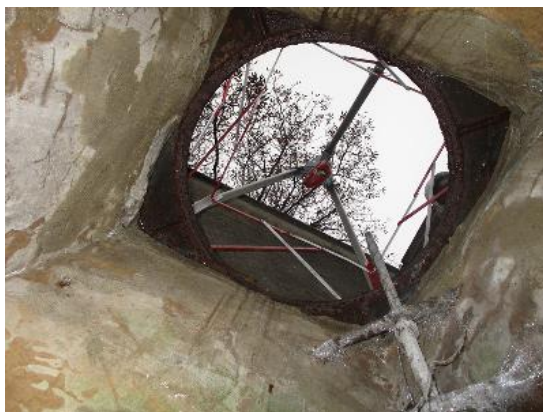
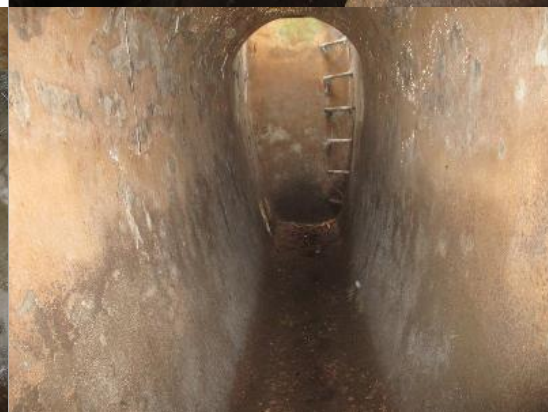
PHOTO : **88/89/90**
**OBSERVATIONS :**
**BCAZA - Autre type de raccordement - Ouvert à 3h - Galerie déportée :**
**Hauteur : 1.74m , Largeur : 1m , Longueur : 4.23 m**
**BBEG - Fin : Conduites externes ou câbles insérés dans la canalisation à 11h - Corbeaux**
**BBED - Fin : Obstacle dépassant de la paroi à 10h - petit câble**
**BCEA - Regard de visite d'arrivée à 3h**

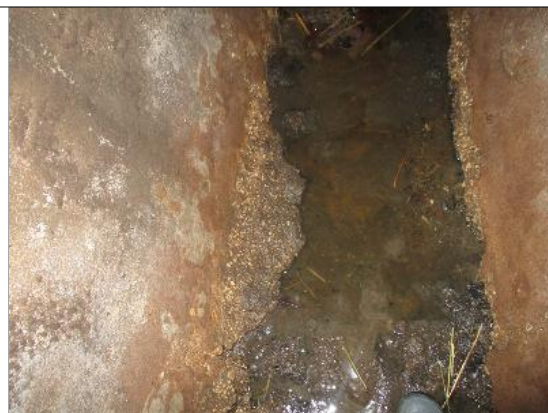
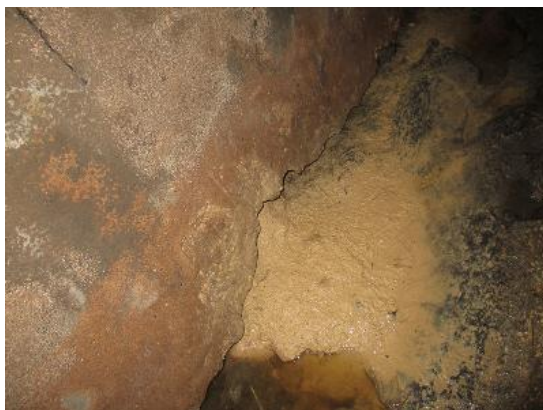
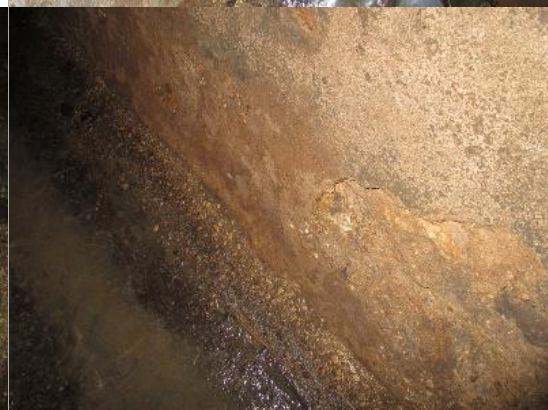
PHOTO : 95/96/97

**OBSERVATIONS :**
**BADBA - Fin : Briquetage ou élément de maçonnerie avec pièces manquantes et autre couche visible à 6h - Radier crevé**
**BADBA - Briquetage ou élément de maçonnerie avec pièces manquantes et autre couche visible de 6h à 8h**
**BADBA - Briquetage ou élément de maçonnerie avec pièces manquantes et autre couche visible de 4h à 6h**

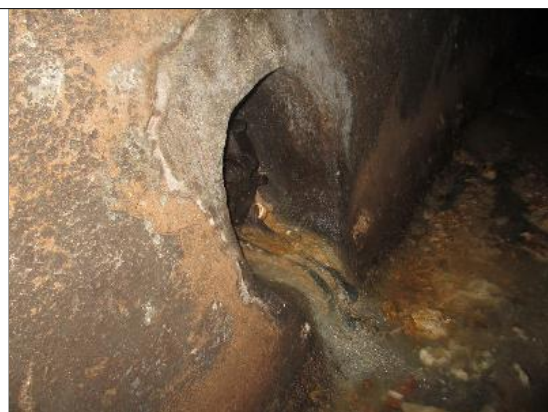
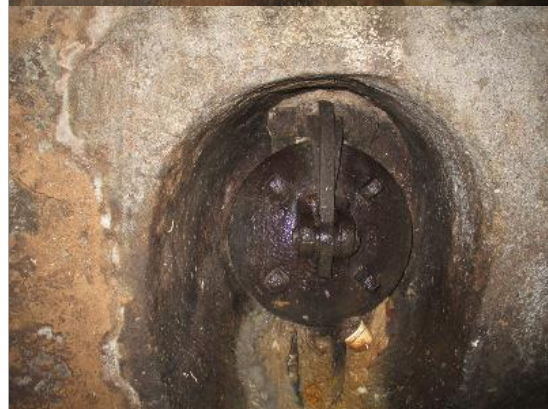
PHOTO : 98/99

**OBSERVATIONS :**
**BCAEA - Raccordement par piquage direct buriné - Ouvert à 7h - Ø250 mm - Grès- H = 0.15 m ( clapet anti retour)**

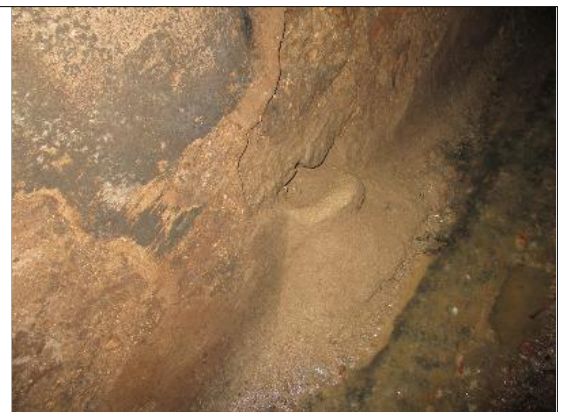
**BBHAZ - Présence de rats - autre emplacement à 7h - pied droit ( gauche )**

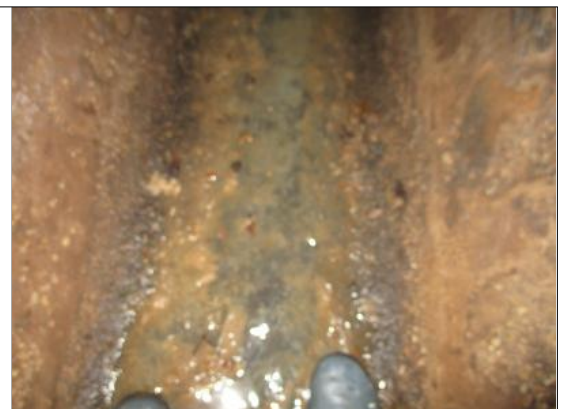
PHOTO : **103**

**BBCA - Fin : Dépôt de matériau fin - Epaisseur du dépôt de 5%**

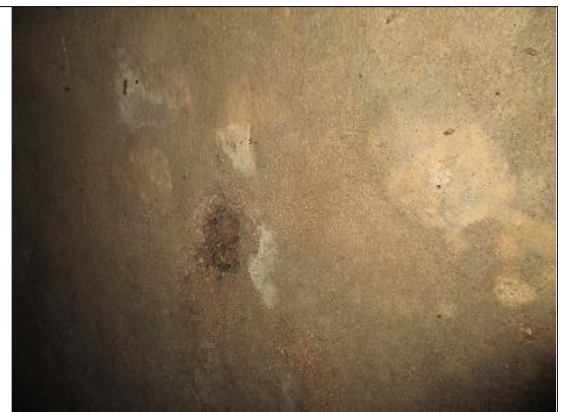
PHOTO : **110**
**OBSERVATIONS :**
**BAE - Tout ou partie du mortier du briquetage ou de la maçonnerie est manquant à 3h**

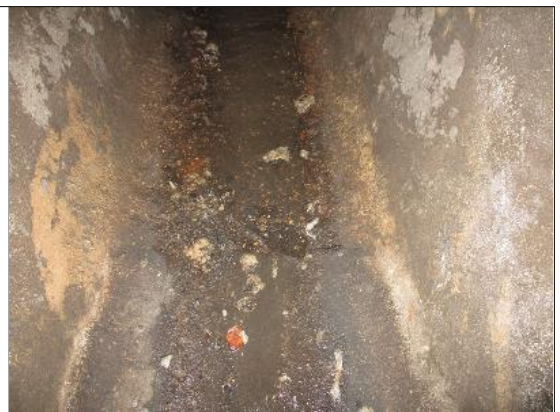
PHOTO : 114

**OBSERVATIONS :**
**BAE - Tout ou partie du mortier du briquetage ou de la maçonnerie est manquant à 6h - trou**

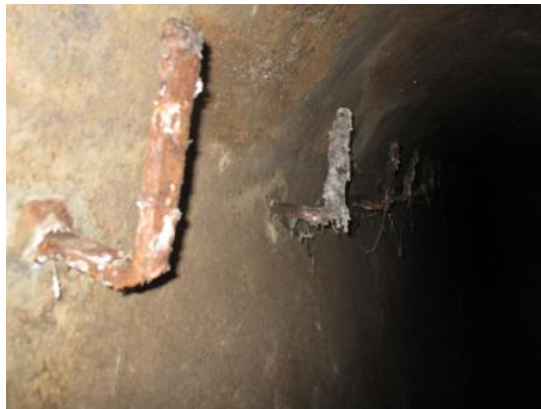
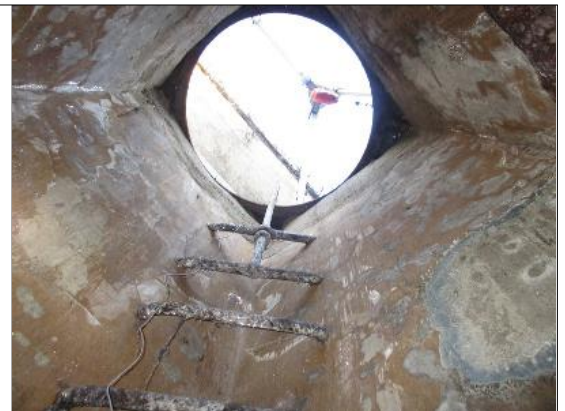
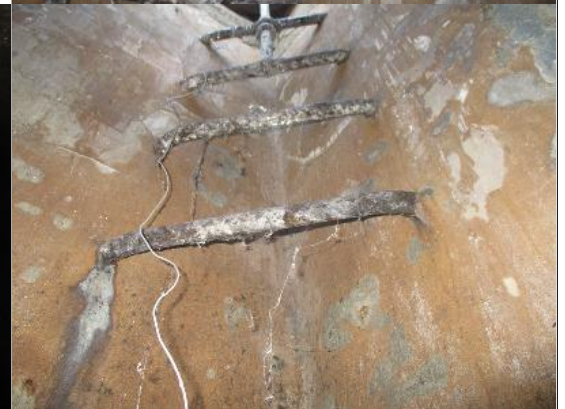
PHOTO : **118/119/120**
**OBSERVATIONS :**
**BCDA - Regard de visite de départ**
**BBED - Début : Obstacle dépassant de la paroi à 8h - CORBEAUX**

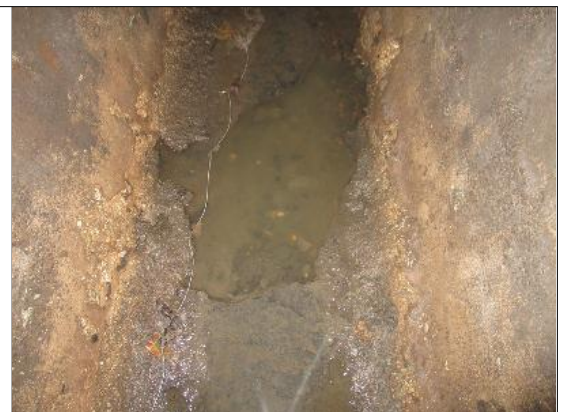
PHOTO : **121**
**OBSERVATIONS :**
**BADBA - Début : Briquetage ou élément de maçonnerie avec pièces manquantes et autre couche visible à 6h - Radier crevé**

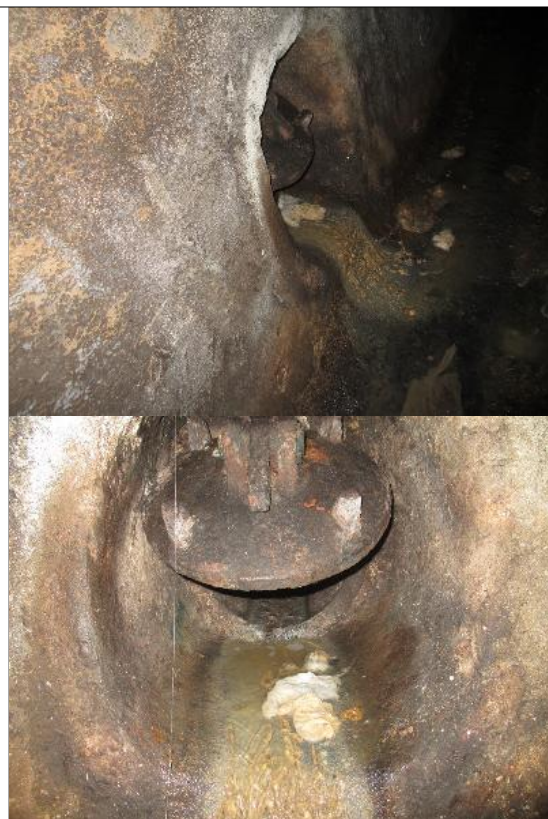
PHOTO : 122/123

**OBSERVATIONS :**
**BCAEA - Raccordement par piquage direct buriné - Ouvert à 7h - Ø250 mm - Grès- H = 0.10 m ( clapet anti retour)**

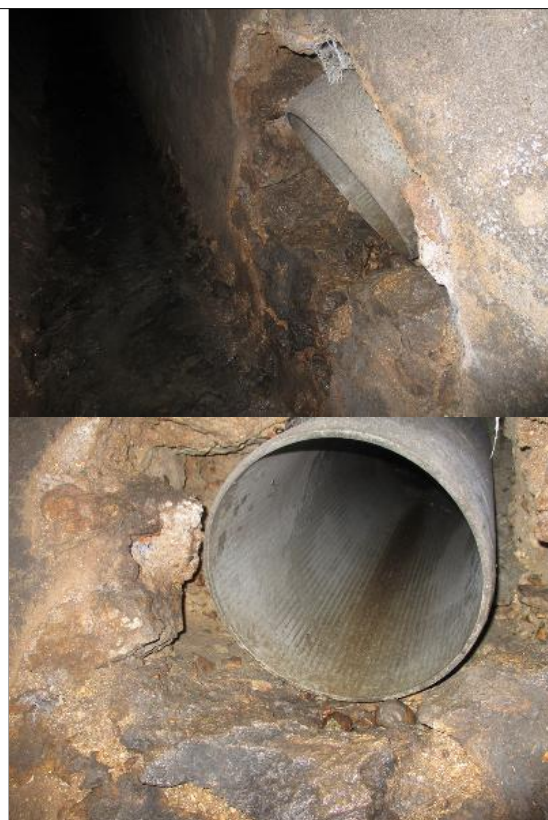
PHOTO : 124/125

**OBSERVATIONS :**
**BAHB - Présence d'un vide entre la conduite de raccordement et la canalisation principale**  
**BCAEA - Raccordement par piquage direct buriné - Ouvert à 4h - Ø400 mm - PVC - H = 0.20 m**
