## RAPPORT D'INSPECTION TELEVISEE

### N° clm-2015-3509

Commune : **Boulogne-Billancourt**  
Adresse : **RUE DE L'ABREUVOIR**

Numéro de dossier : **clm-2015-3509**  
Objectif de l'inspection : **Inspection de routine de l'état**  
Nom du réseau :  
Type de réseau : **Unitaire**

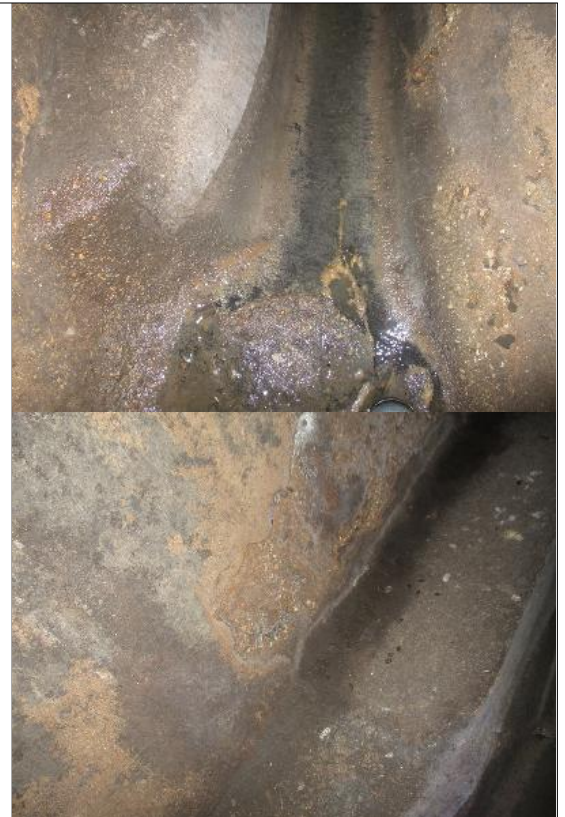
**DCHB - Début : Banquette correcte de 7h - Banquette + cunette**

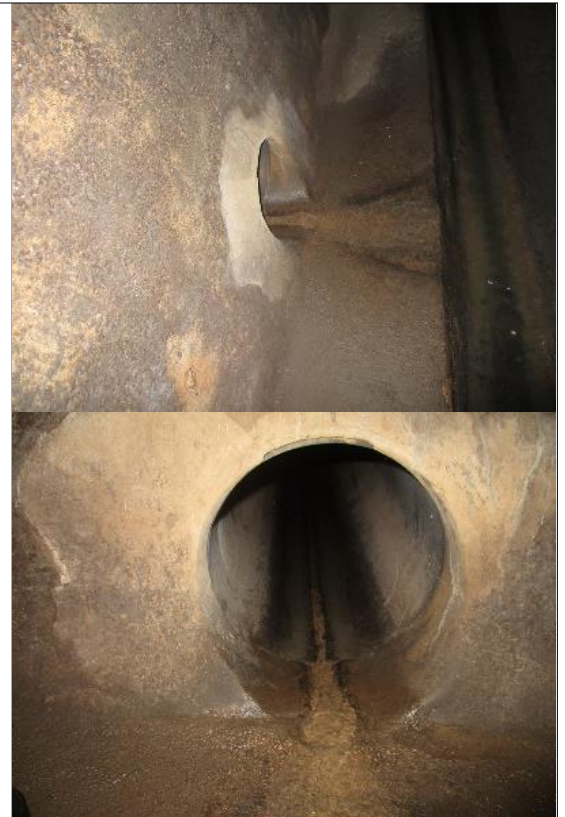
PHOTO : **141/142**
**OBSERVATIONS :**
**BCAEA - Raccordement par piquage direct buriné - Ouvert à 7h - Ø200 mm - Béton - H = 0.20 m**

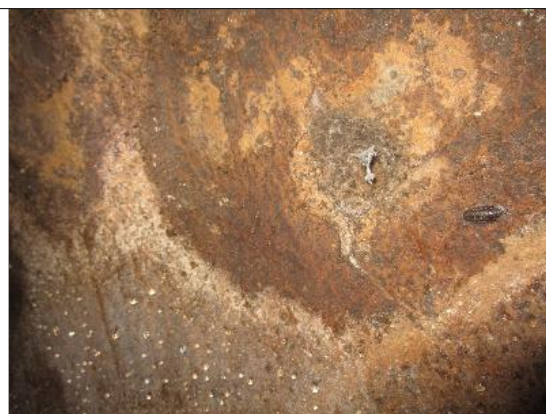
PHOTO : 154

| Distance | Photo | Observations | Page |
|---|---|---|---|
| 3.50m / 70835 | 154 | BAFBA - Dégradation de surface, écaillage par abrasion à 10h | 68 |

**BAFBA - Dégradation de surface, écaillage par abrasion à 10h**

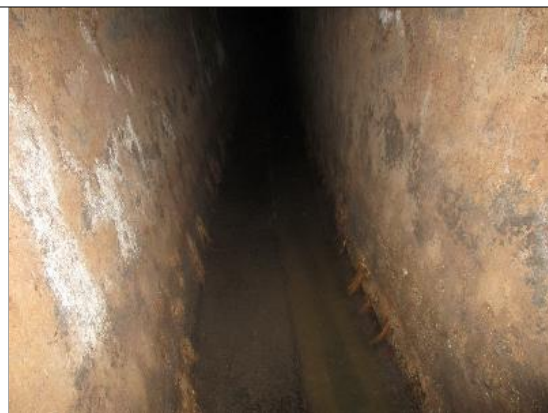
PHOTO : 156

**BCCB- - Fin : Courbure du collecteur vers la droite**

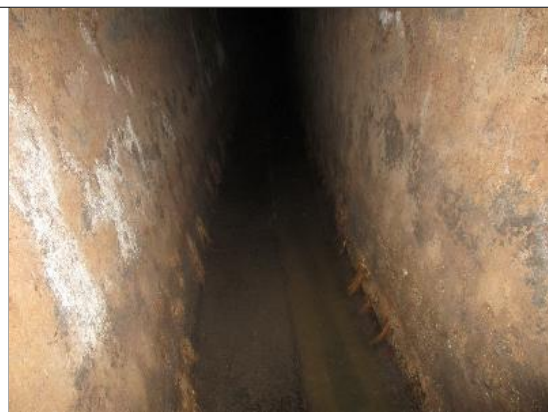
PHOTO : 157

| Distance | Photo | Observations | Page |
|---|---|---|---|
| 22.57m / 70835 | 157 | BABBB - Fissure circonférentielle fermée de 11h à 1h | 69 |

**BABBB - Fissure circonférentielle fermée de 11h à 1h**

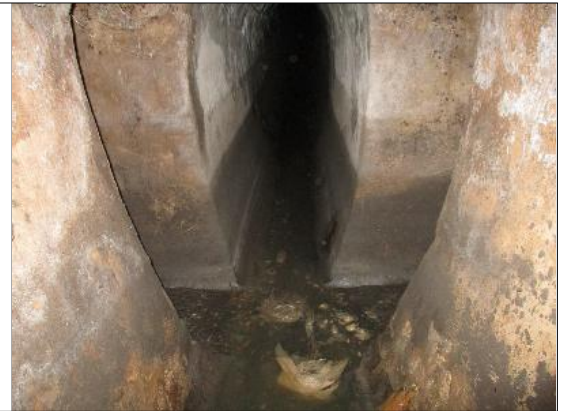
PHOTO : **160**

**BADBA - Briquetage ou élément de maçonnerie avec pièces manquantes et  
autre couche visible à 6h - Radier crevé**

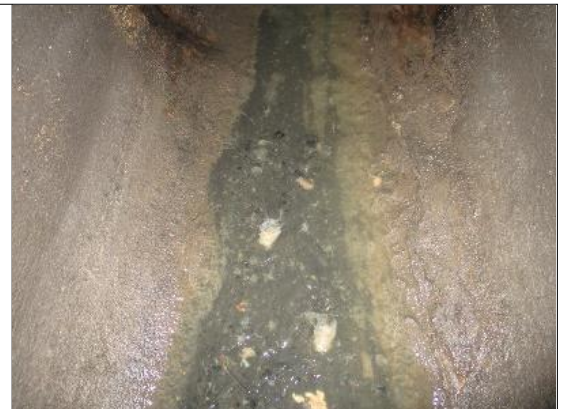
PHOTO : **161**

| Distance | Photo | Observations | Page |
|---|---|---|---|
| 51.95m / 70835 | 161 | BAFBA - Début : Dégradation de surface, écaillage par abrasion de 4h à 5h | 70 |

**BAFBA - Début : Dégradation de surface, écaillage par abrasion de 4h à 5h**

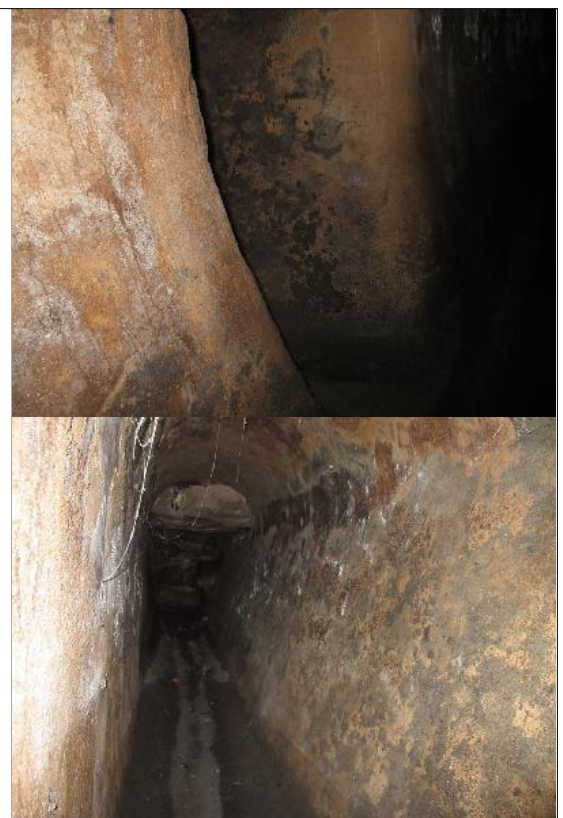
PHOTO : 169/170

**OBSERVATIONS :**
**BCAZA - Autre type de raccordement - Ouvert à 9h - Galerie déportée ( avaloir ) : Hauteur : 1.60 m , Largeur : 0.8 m, longueur: 5 m**

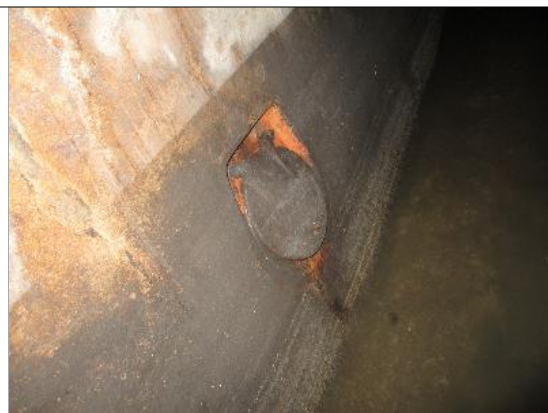
PHOTO : 172

| Distance | Photo | Observations | Page |
|---|---|---|---|
| 108.38m / 70835 | 172 | BAFAA - Dégradation de surface, rugosité accrue par abrasion de 7h à 8h<br>BBCA - Début : Dépôt de matériau fin - Epaisseur du dépôt de 5% | 73 |

**BAFAA - Dégradation de surface, rugosité accrue par abrasion de 7h à 8h**  
**BBCA - Début : Dépôt de matériau fin - Epaisseur du dépôt de 5%**

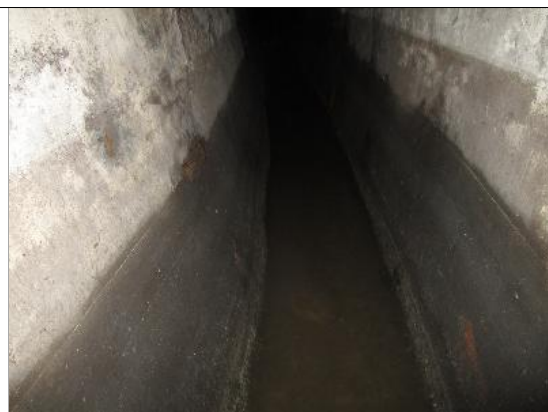
PHOTO : 174

**BCCAA - Fin : Courbure du collecteur vers la gauche et vers le haut**

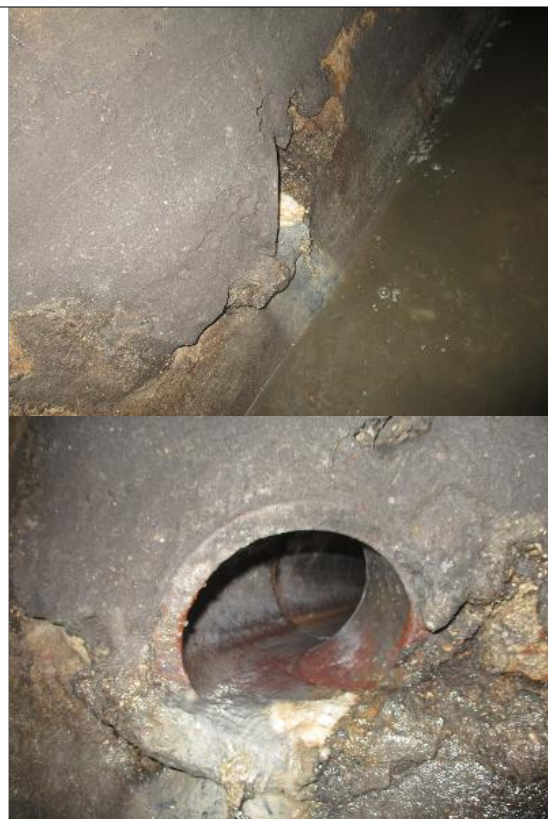
PHOTO : 177

| | Distance | Photo | Observations | Page |
|---|---|---|---|---|
| | 123.54m / 70835 | 177 | BAFCA - Dégradation de surface, granulats exposés par abrasion à 3h | 74 |

**OBSERVATIONS :**
**BAFCA - Dégradation de surface, granulats exposés par abrasion à 3h**

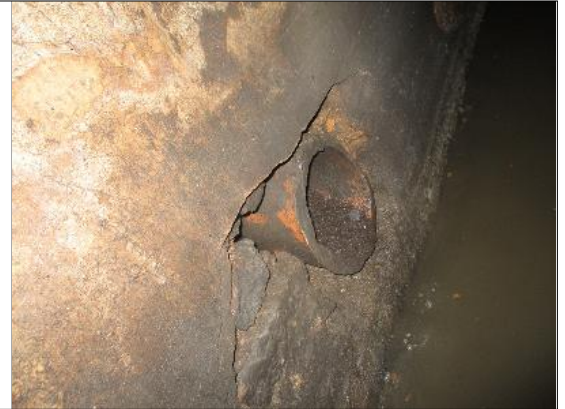
PHOTO : 180

| | Distance | Photo | Observations | Page |
|---|---|---|---|---|
| | 143.47m / 70835 | 180 | BCEA - Regard de visite d'arrivée<br>BAO - Fin : Sol visible par le défaut de 4h à 5h - pied droit ( droit )<br>BAO - Fin : Sol visible par le défaut de 7h à 8h - pied droit ( gauche )<br>BBEG - Fin : Conduites externes ou cables insérés dans la canalisation à 11h - Petite canalisation<br>BBCA - Fin : Dépôt de matériau fin à 5h - Epaisseur du dépôt de 5%<br>BAFAA - Fin : Dégradation de surface, rugosité accrue par abrasion de 4h à 5h<br>DAQC - Système de descente défectueux : échelon corrodé<br>BBED - Fin : Obstacle dépassant de la paroi à 12h - raille métallique | 75 |

**BAO - Fin : Sol visible par le défaut de 4h à 5h - pied droit ( droit )**

**BAO - Fin : Sol visible par le défaut de 7h à 8h - pied droit ( gauche )**

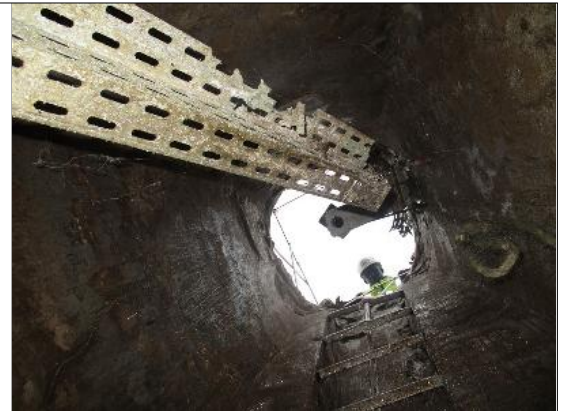
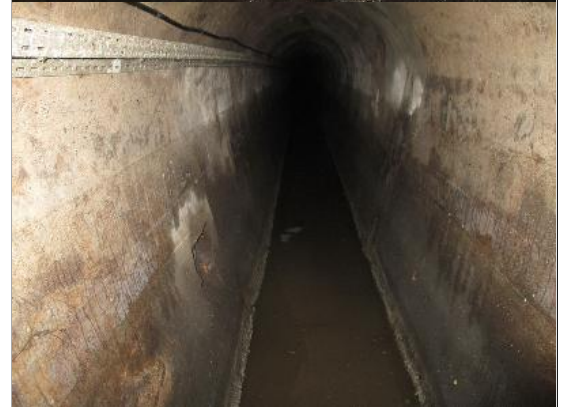
PHOTO : 181/182

**OBSERVATIONS :**
**BCDA - Regard de visite de départ**
**BBED - Début : Obstacle dépassant de la paroi à 11h - raille métallique**
**BBED - Début : Obstacle dépassant de la paroi à 11h - petit câble**

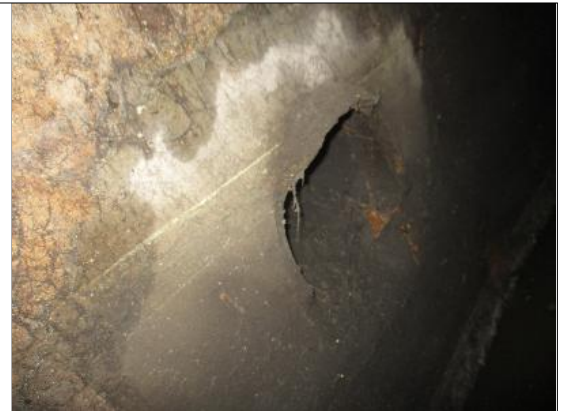
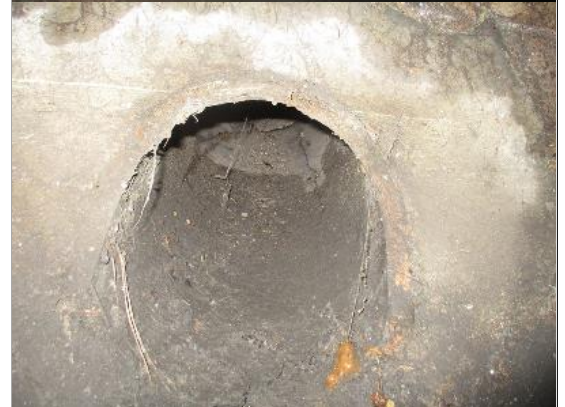
PHOTO : 184/185

**OBSERVATIONS :**
**BCAEA - Raccordement par piquage direct buriné - Ouvert à 8h - Ø200 mm - Grès- H = 0.40 m**

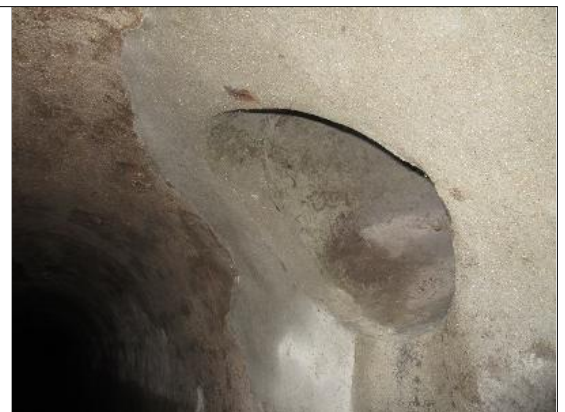
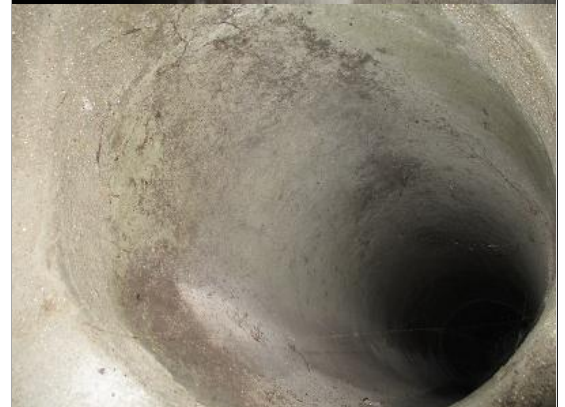
PHOTO : 186/187

**OBSERVATIONS :**
**BCAEA - Raccordement par piquage direct buriné - Ouvert à 2h - Ø600 mm - Béton - H = 1.20 m**

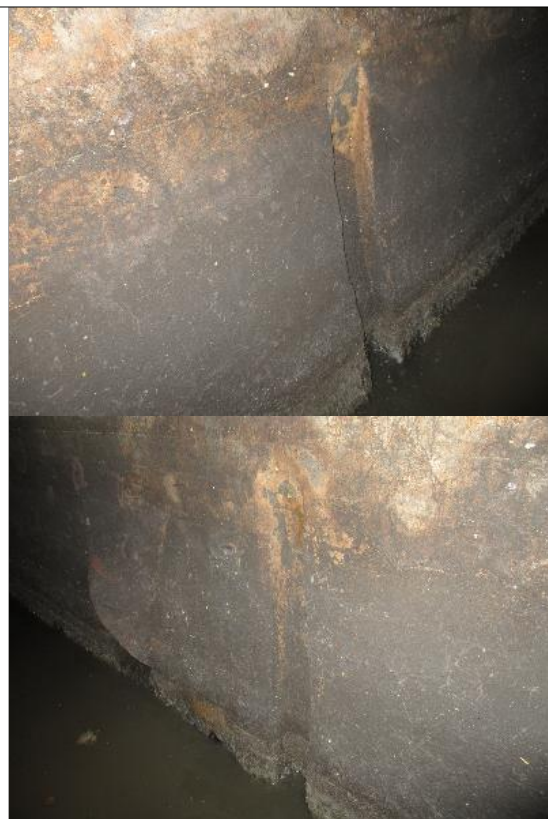
**BCDE - Déversoir de départ de 3h à 5h - Barrage à poutrelles**  
**BCDE - Déversoir de départ de 7h à 8h - Barrage à poutrelles**

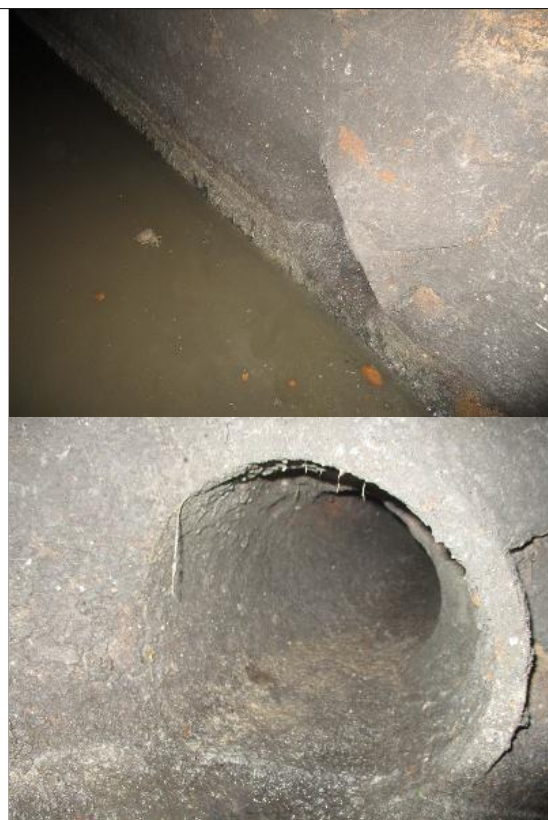
**BCAEA - Raccordement par piquage direct buriné - Ouvert à 5h - Ø250 mm - Grès- H = 0.15 m**
