MAINTENANCE INSTALLATIONS  
THERMIQUES – ECS – VENTILATION –  
CLIMATISATION

DIAGNOSTIC TECHNIQUE  
**CAISSE DE L'HERAULT (34)**  
MARCHE MAINTENANCE CVC  
Février 2026

CPAM OCCITANIE | Direction régional Occitanie - 8 place au bois, 65000 Tarbes  
CPAM HERAULT (34) | 29 cours Gambetta 34934 Montpellier CEDEX 9

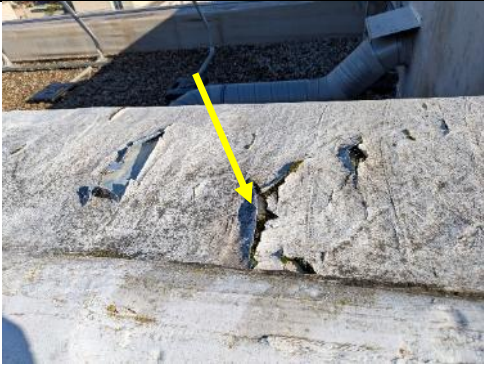
| EQUIPEMENTS | REMARQUES | PHOTOS | ACTION |
|---|---|---|---|
| Gaines CTA | Les calorifuges des gaines de soufflage/reprise des CTA doubles flux sont percés et imbibés d'eau. | | CPAM –<br>Rénovation des calorifuges –<br>Economies d'énergies et<br>pérénisation durée de vie des gaines |

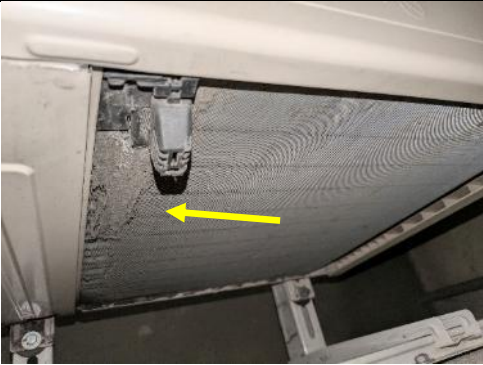
| EQUIPEMENTS | REMARQUES | PHOTOS | ACTION |
|---|---|---|---|
| UE Clim.<br>Info. | <p>Nettoyages approfondis des échangeurs des UE parking à faire (nécessite utilisation de produits)</p> <p>Ailettes encrassées</p> | <br> | Prestataire – P2<br>Préventif |

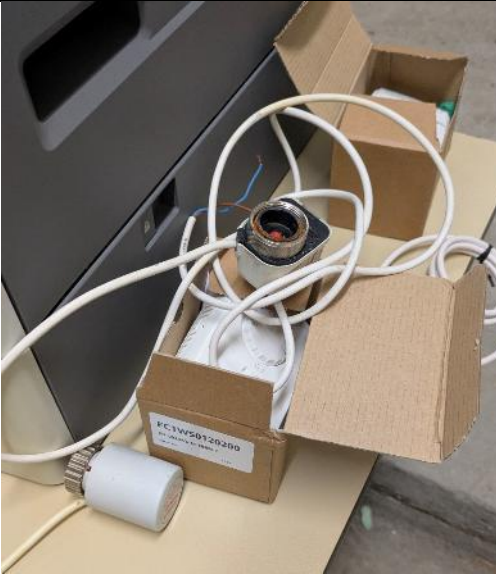
| EQUIPEMENTS | REMARQUES | PHOTOS | ACTION |
|---|---|---|---|
| V2V | Local CTA Sous-sol<br>Evacuer les déchets des maintenances stockés. | | Prestataire –<br>Action préventif<br>– P2 |

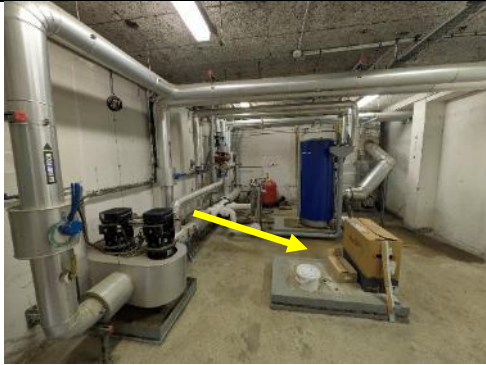
| EQUIPEMENTS | REMARQUES | PHOTOS | ACTION |
|---|---|---|---|
| <b>Stock</b> | Local chaufferie<br>Evacuer les déchets des maintenances stockés. | | Prestataire –<br>Action préventif<br>– P2 |

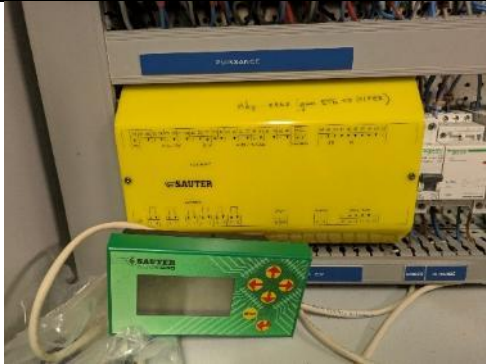
| EQUIPEMENTS | REMARQUES | PHOTOS | ACTION |
|---|---|---|---|
| <b>Régulation</b> | Local chaufferie<br>Régulation Sauter – Absence rapport d'entretien Sauter dans la GMAO | | Prestataire –<br>Action préventif<br>– P2 |

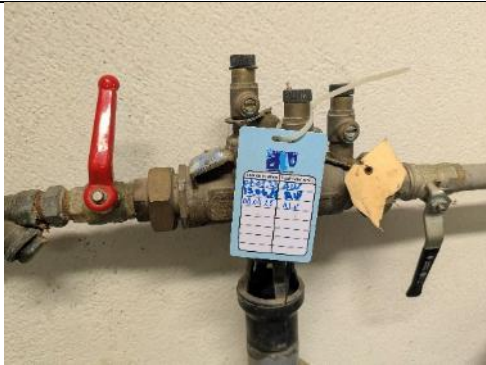
| EQUIPEMENTS | REMARQUES | PHOTOS | ACTION |
|---|---|---|---|
| <b>Disconnecteur</b> | Local chaufferie<br>Le disconnecteur de remplissage réseau EC, est noté HS sur le rapport GMAO. | | Prestataire –<br>Action<br>corrective – P2<br><br>Pièce < 500€ttc |

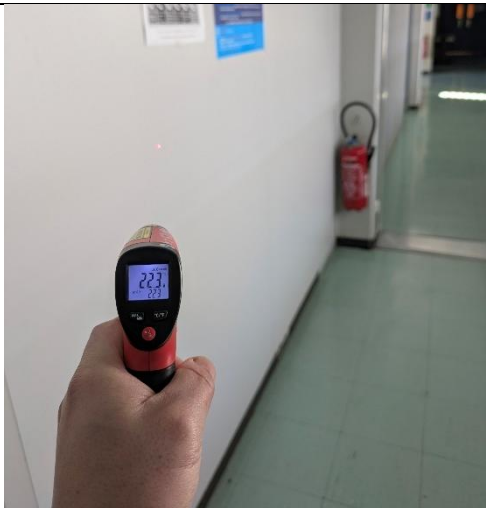
| EQUIPEMENTS | REMARQUES | PHOTOS | ACTION |
|---|---|---|---|
| Chauffage | Zone circulations<br><br>La température ambiante du<br>local est à 22.3°C au centre<br>de la pièce.<br><br>Surconsommation | | Prestataire –<br>Engagement PFi<br><br>Action énergie<br>manager |

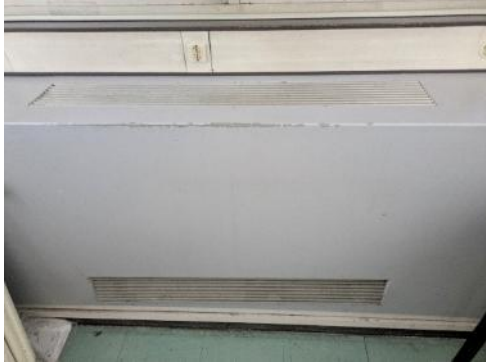
| EQUIPEMENTS | REMARQUES | PHOTOS | ACTION |
|---|---|---|---|
| VCO | Local courrier<br>Absence du filtre | | Prestataire –<br>Action préventif<br>– P2 |

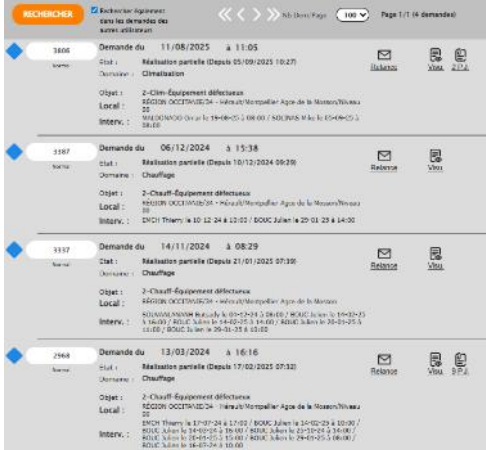
| EQUIPEMENTS | REMARQUES | PHOTOS | ACTION |
|---|---|---|---|
| DI Correctif | 4 demandes d'interventions<br>en statut réalisation<br>partielle, datant de mars<br>2024 à août 2025.<br><br>Hors délais | | Prestataire –<br>Action correctif<br>– P2 |

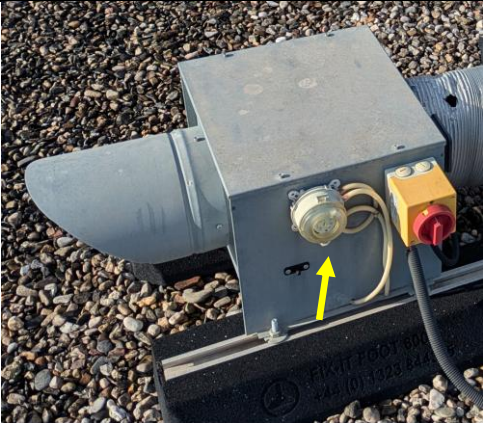
| EQUIPEMENTS | REMARQUES | PHOTOS | ACTION |
|---|---|---|---|
| VMC | <p>Les durites cristal des pressostats sont HS. A remplacer.</p> | | Prestataire – Action correctif – P2 |

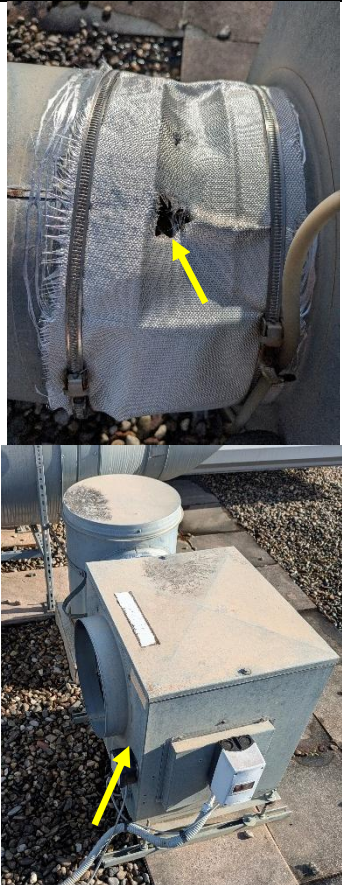
| EQUIPEMENTS | REMARQUES | PHOTOS | ACTION |
|---|---|---|---|
| Extracteur VMC | <p>La manchette souple de raccordement de l'extracteur est déchirée. Baisse du rendement de l'extracteur. Le pressostat a été supprimé.</p> <p>A remplacer.</p> | | <p>Prestataire –<br/>Action correctif<br/>– P2</p> |

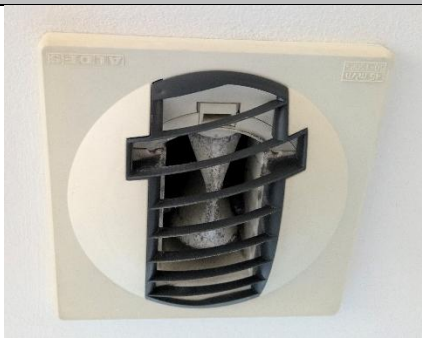
| EQUIPEMENTS | REMARQUES | PHOTOS | ACTION |
|---|---|---|---|
| VMC | B Etat d'empoussièrement des bouches VMC à l'accueil | | Prestataire –<br>Action préventif<br>– P2 |

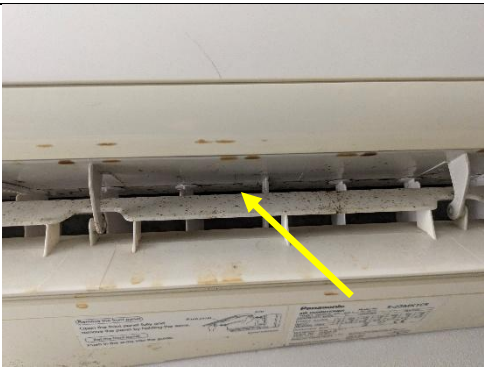
| EQUIPEMENTS | REMARQUES | PHOTOS | ACTION |
|---|---|---|---|
| Unité Intérieur | Bureau 1, service médical<br>L'entretien de l'unité n'a jamais été fait.<br>Très sale.<br><br>Urgent | | Prestataire –<br>Action préventif<br>– P2 |

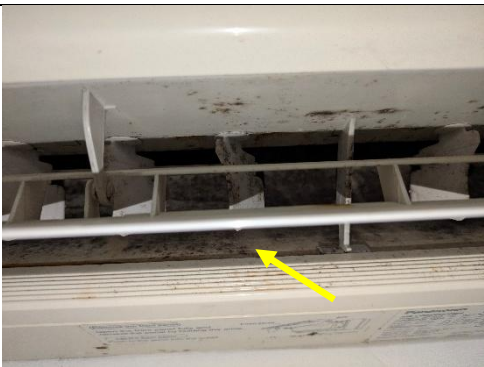
| EQUIPEMENTS | REMARQUES | PHOTOS | ACTION |
|---|---|---|---|
| Unité Intérieur | Bureau 2, service médical<br>L'entretien de l'unité n'a jamais été fait.<br>Très sale.<br><br>Urgent | | Prestataire –<br>Action préventif<br>– P2 |

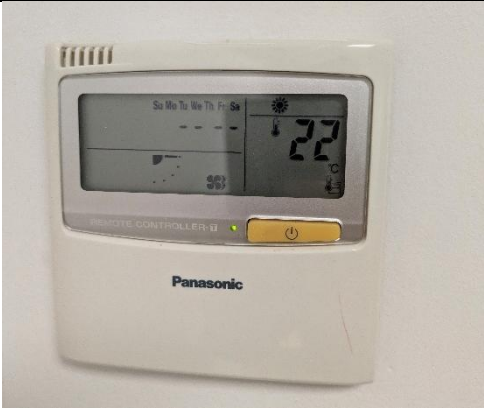
| EQUIPEMENTS | REMARQUES | PHOTOS | ACTION |
|---|---|---|---|
| Régulation | Absence d'une commande centralisé accessible à distance, ainsi que des sondes IOT. | | CPAM –<br>Exploitation<br>énergétique à<br>mettre en place |

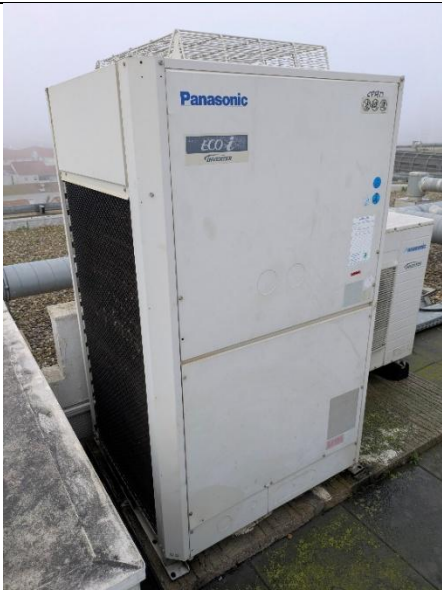
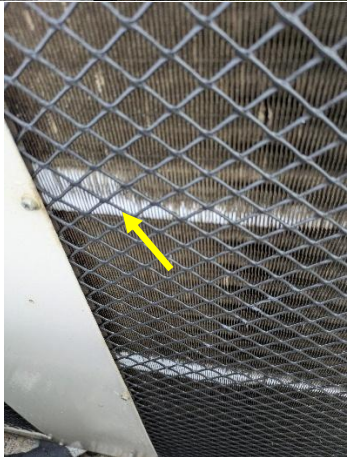
| EQUIPEMENTS | REMARQUES | PHOTOS | ACTION |
|---|---|---|---|
| VRV | <p>VRV Panasonic en toiture, accès depuis le R+7.</p> <p>Equipement vétuste, année 2011.</p> <p>Entretien et nettoyage des échangeur à réaliser avec les produits prévus.</p> <p>Mauvais échange, prise en glace.</p> | <br> | <p>Prestataire –<br/>Entretien P2</p> <p>CPAM –<br/>Budgétiser le<br/>remplacement à<br/>moyen terme<br/>(&lt;3-5ans)</p> |

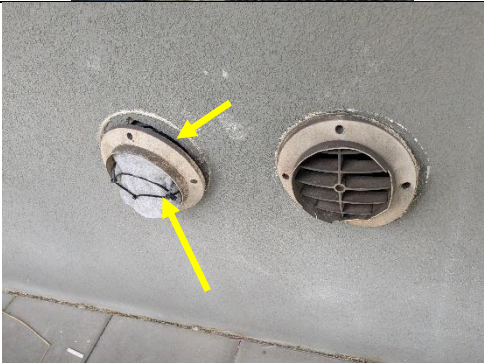
| EQUIPEMENTS | REMARQUES | PHOTOS | ACTION |
|---|---|---|---|
| Clim. Local<br>info R+1 | <p>Le support de filtre AN n'est pas adapté. « Bricolage »</p> <p>Le support a été décalé de la prise d'air, ce qui rend l'action du filtre inutile.</p> | | Prestataire –<br>Action préventif<br>– P2 |

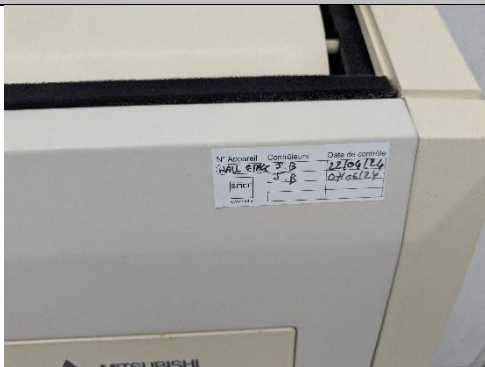
| EQUIPEMENTS | REMARQUES | PHOTOS | ACTION |
|---|---|---|---|
| Unité intérieur | Les étiquettes d'entretiens des unités intérieures mentionne une date du dernier entretien en juin 2024.<br><br>A corriger | | Prestataire –<br>Action préventif<br>– P2 |

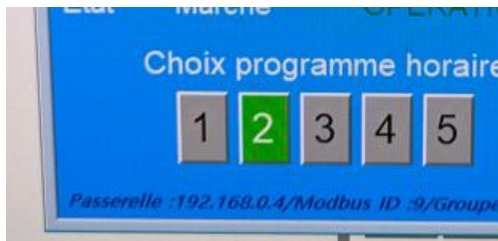
| EQUIPEMENTS | REMARQUES | PHOTOS | ACTION |
|---|---|---|---|
| <b>GTB</b> | <p>La solution GTB déployée est très limitative pour exploiter correctement le CVC du bâtiment, et réussir à maintenir des objectifs de consommation énergétique bas.</p> <p>Présence uniquement de 5 programmes horaires.</p> <p>Pas la possibilité de créer d'autres plages.</p> | | <p>Action corrective installateur<br/>Ouverture d'une fiche GPA</p> |
