# CPAM OCCITANIE

MAINTENANCE INSTALLATIONS  
THERMIQUES – ECS – VENTILATION –  
CLIMATISATION

DIAGNOSTIC TECHNIQUE  
**CAISSE TARN**  
MARCHE MAINTENANCE CVC  
Février 2026

Le présent rapport s'inscrit dans le cadre de la mission d'AMO relative à la maintenance des installations CVC des bâtiments CPAM Occitanie. Il correspond à la phase 1 de la mission, consistant en un diagnostic des installations.

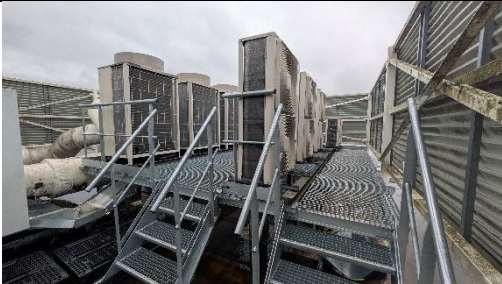
| EQUIPEMENTS | REMARQUES | PHOTOS | ACTION |
|---|---|---|---|
| <b>VRV</b> | En 2025, la CPAM a réalisé des travaux de sécurisation des accès aux VRV et CTA avec la mise en place de plateforme. | | Info |

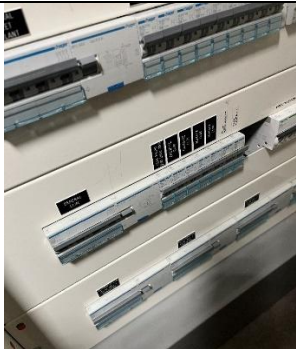
| EQUIPEMENTS | REMARQUES | PHOTOS | ACTION |
|---|---|---|---|
| AE | Mise en place d'un comptage énergétique sur les équipements CVC : CLIM et VENTILATION. | | Prestataire – P5<br>Hors forfait |
