## Rapport de mission de repérage des matériaux et produits contenant de l'amiante avant réalisation de travaux dans un immeuble bâti

Numéro d'offre : **DEVIS 3221278 1**  
**T260094220**  
Numéro de contrat : **C26073956 AHP RAAT**  
**BATIMENT HORLOGE**  
Numéro de rapport (n° de tâche) : **T260094220**  
Date : **03/03/2026**

Lieu d'intervention :  
**Bâtiment**  
**BATIMENT HORLOGE**  
**Remplacement réseaux**  
**184 rue du Faubourg Saint-Antoine**  
**75012 PARIS**

Référence : Remplacement réseaux eaux chaude et eaux froides

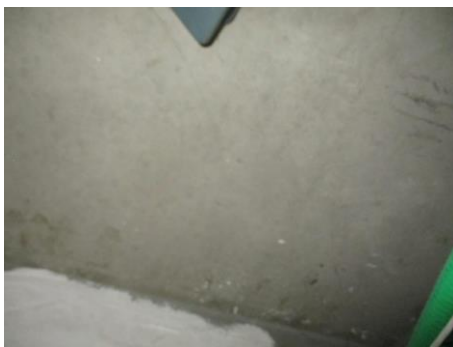
**ELEMENT : Plafond**

| Nom du client | Numéro de dossier | Partie d'ouvrage |
|---|---|---|
| ASSISTANCE PUBLIQUE HOPITAUX DE<br>PARIS HOPITAL SAINT ANTOINE | T260094220 | Niv S01 - Couloir 211-171 |

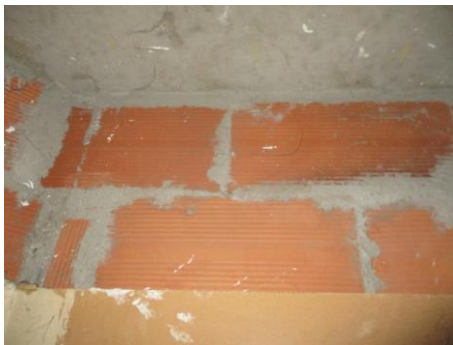
## ELEMENT : Mur zone percement

| Nom du client | Numéro de dossier | Partie d'ouvrage |
|---|---|---|
| ASSISTANCE PUBLIQUE HOPITAUX DE<br>PARIS HOPITAL SAINT ANTOINE | T260094220 | Niv S01 - Circulation 227-172 |

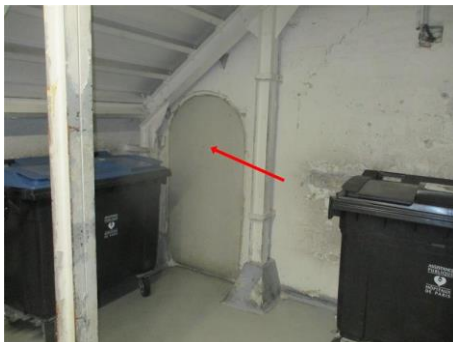
**PRELEVEMENT : P6**
**Emplacement**

| Nom du client | Numéro de dossier | Partie d'ouvrage |
|---|---|---|
| ASSISTANCE PUBLIQUE HOPITAUX DE PARIS HOPITAL SAINT ANTOINE | T260094220 | Niv S01 - Local poubelle 202-172 |

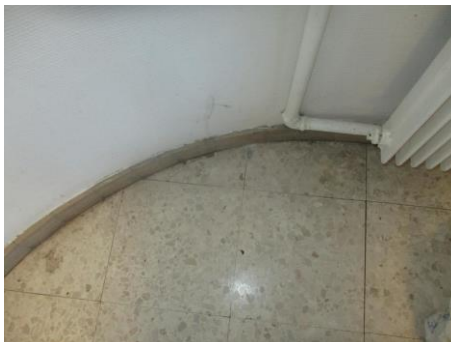
**PRELEVEMENT : P12**
**Emplacement**

| Nom du client | Numéro de dossier | Partie d'ouvrage |
|---|---|---|
| ASSISTANCE PUBLIQUE HOPITAUX DE<br>PARIS HOPITAL SAINT ANTOINE | T260094220 | RDC - Hall 214-170 |

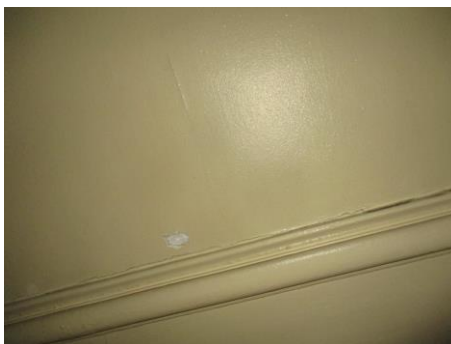
**PRELEVEMENT : P17**
**Emplacement**

| Nom du client | Numéro de dossier | Partie d'ouvrage |
|---|---|---|
| ASSISTANCE PUBLIQUE HOPITAUX DE PARIS HOPITAL SAINT ANTOINE | T260094220 | RDC - Admission 231-171 |

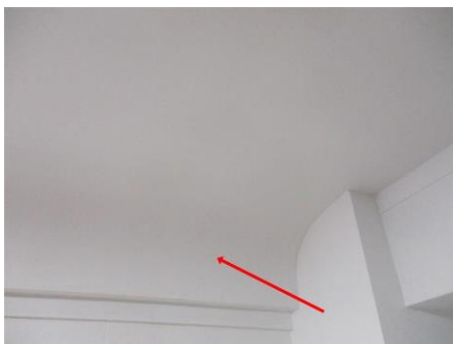
**PRELEVEMENT : P19**
**Emplacement**

| Nom du client | Numéro de dossier | Partie d'ouvrage |
|---|---|---|
| ASSISTANCE PUBLIQUE HOPITAUX DE PARIS HOPITAL SAINT ANTOINE | T260094220 | Mezzanine - Bureau 204-172 |

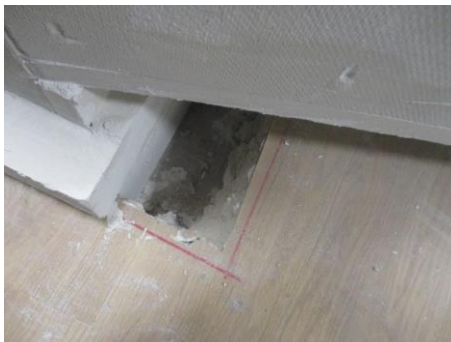
**PRELEVEMENT : P31**
**Emplacement**

| Nom du client | Numéro de dossier | Partie d'ouvrage |
|---|---|---|
| ASSISTANCE PUBLIQUE HOPITAUX DE<br>PARIS HOPITAL SAINT ANTOINE | T260094220 | Niv R03 - Local technique extracteur 223-172 |
