EXPERTISE TECHNIQUE

INGETERMIE

DIAGNOSTIC RESEAUX HYDRAULIQUES LOCAUX SCHAPI
42 AVENUE GASPARD CORIOLIS
31057 TOULOUSE
SERVICE CENTRAL VIGICRUES

Version 2 du 09/08/2025

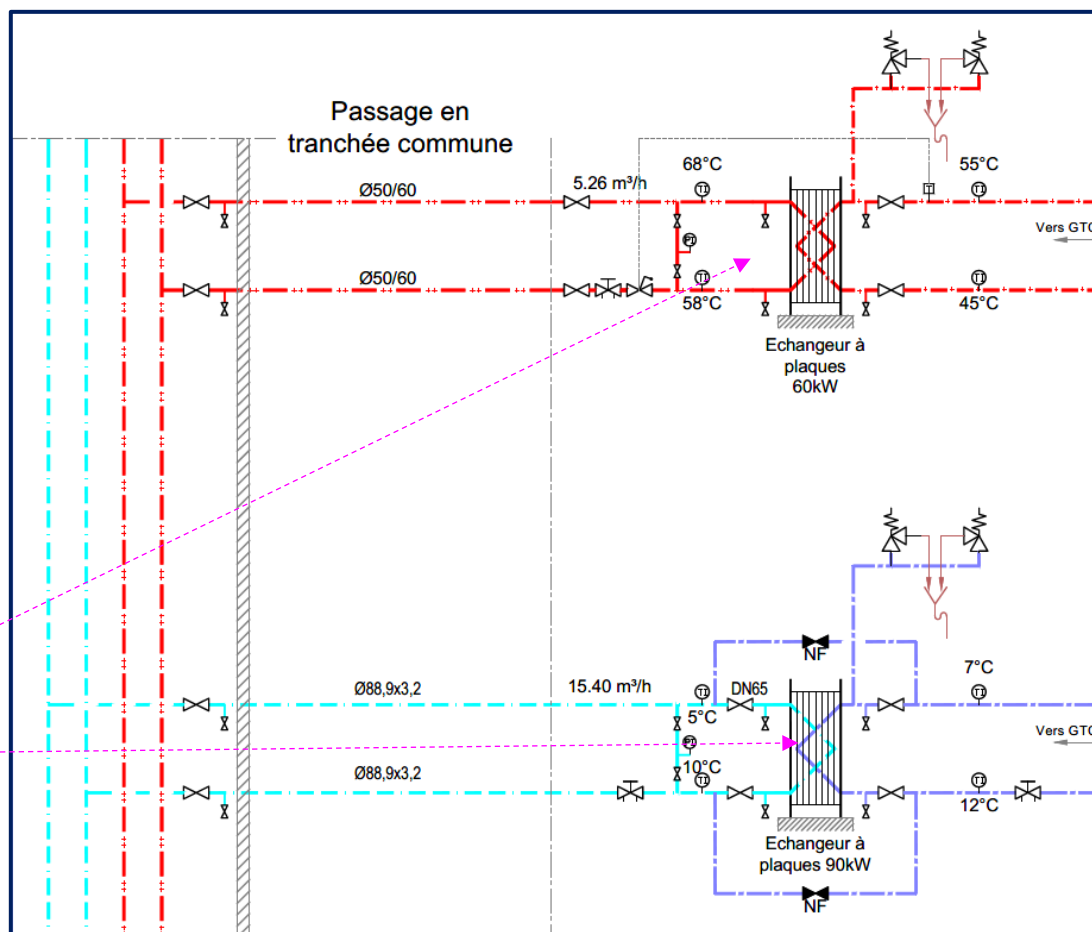
Echangeur de chaleur

Echangeur froid

Ventilo process

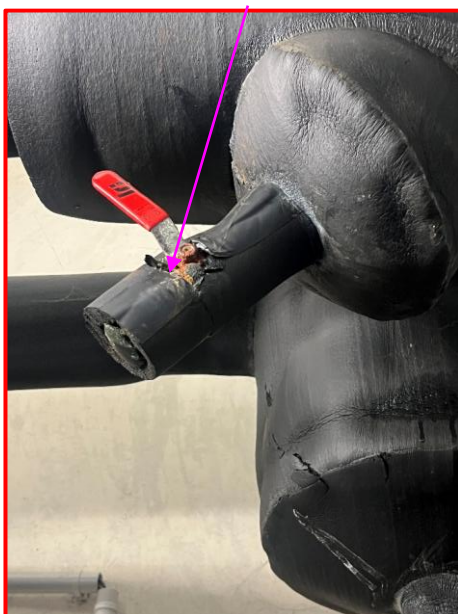
Plusieurs traces de corrosion
au niveau des vannes et d'un
pressostat manque d'eau

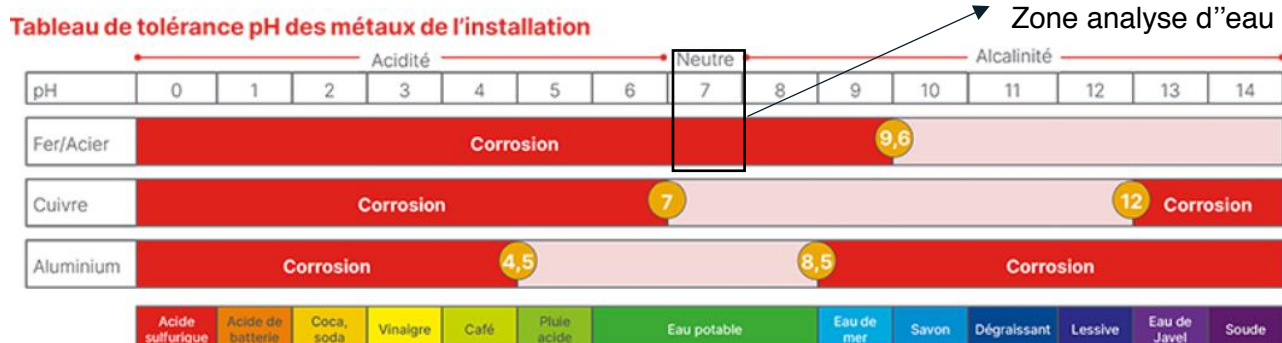
Dans notre cas le pH mesuré est de 7.05, donc nous sommes dans la zone de corrosion pour le métal acier.

La valeur minimale attendue est de 9,5.

L'exploitant du site doit rapidement rincer le circuit, prévoir un conditionnement du réseau puis réaliser une analyse d'eau afin de maintenir des paramètres corrects de la qualité d'eau.

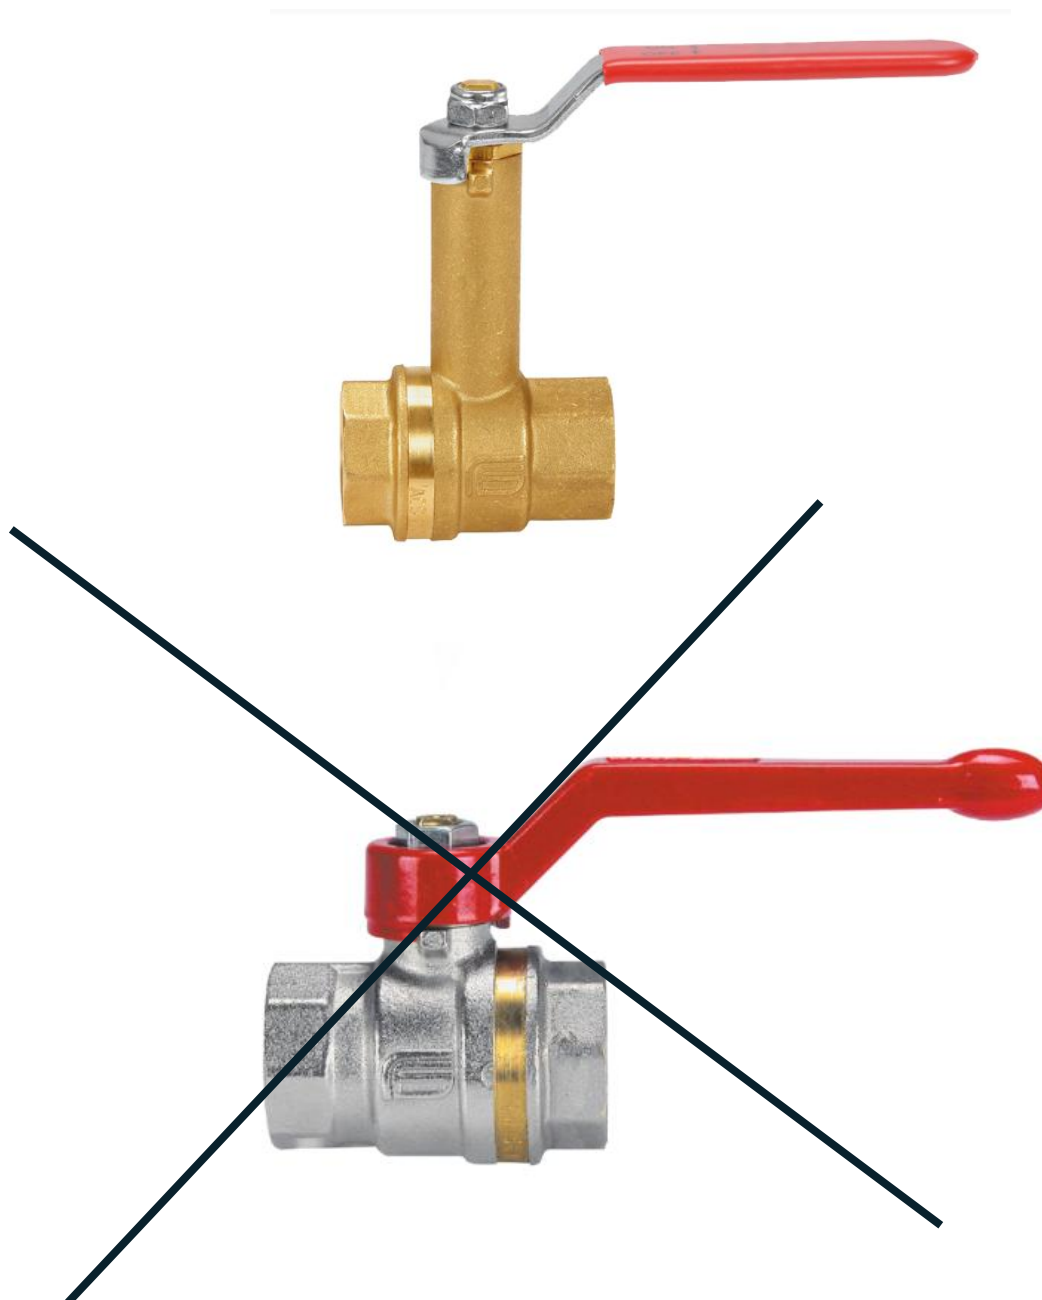
Les fuites sur la robinetterie ont pour origine le non-respect des règles de l'art pour la sélection des vannes à mettre en place pour un réseau froid.

Sans le prolongateur, la tête de la vanne ne sera pas calorifugée, d'où la condensation.

Cela a pour conséquence la corrosion et les fuites au niveau de la vannerie.
