# Diagnostic de charpente bât C - CNRS - Montpellier (34)

Lieu du diagnostic : 1919 Route de Mende

Date de la visite : 25/03/2026 de 8h45 à 14h30

## RAPPORT DE DIAGNOSTIC CHARPENTE - Bât C

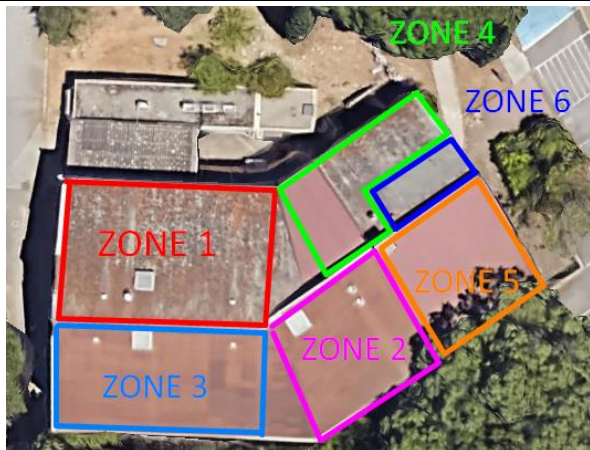
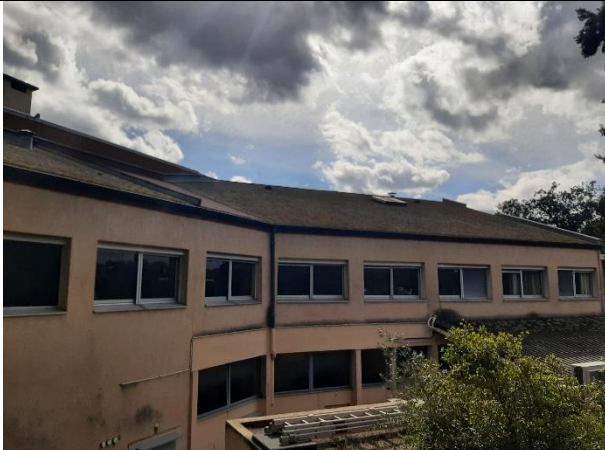
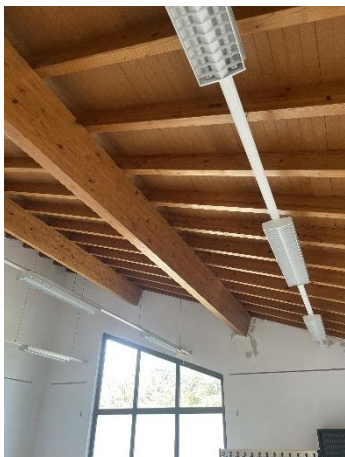
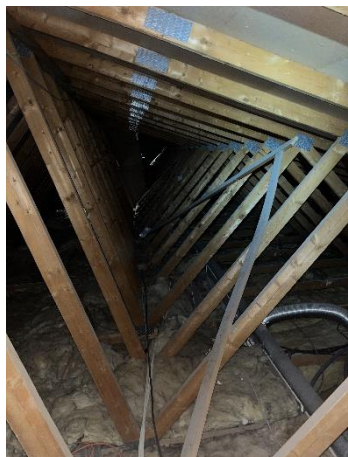
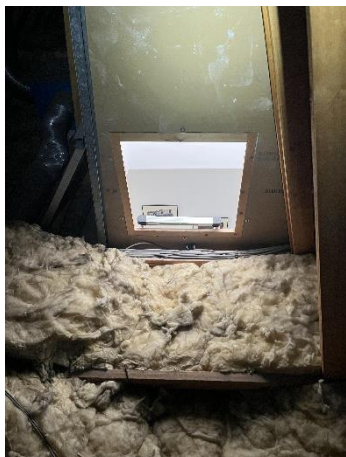
| Repérage et description | | <div><div></div></div> | <div><div></div></div> | <div><div></div></div> | <div><div></div></div> | <div><div></div></div> |
|---|--|---|---|---|---|---|
| Description générale : | | <p>Notre mission concerne le diagnostic des charpentes bois du bâtiment. Par simplification nous avons classé les charpentes en 6 zones selon leur nature.</p> <p>Zone 1 à 4 : charpente industrielle (fermettes)</p> <p>Zone 5 à 6 : charpente bois lamellé collé</p> <p>La couverture existante est constituée de bardeaux bitumineux reposant sur des panneaux CBTH 22mm fixés sur la charpente.</p> <p>Des plafonds démontables support d'une isolation laine de verre sont présent dans les zones 1 à 4 en sous face des fermettes.</p> <p>Nous constatons la présence de chatières pour ventiler les combles.</p> | | | | |

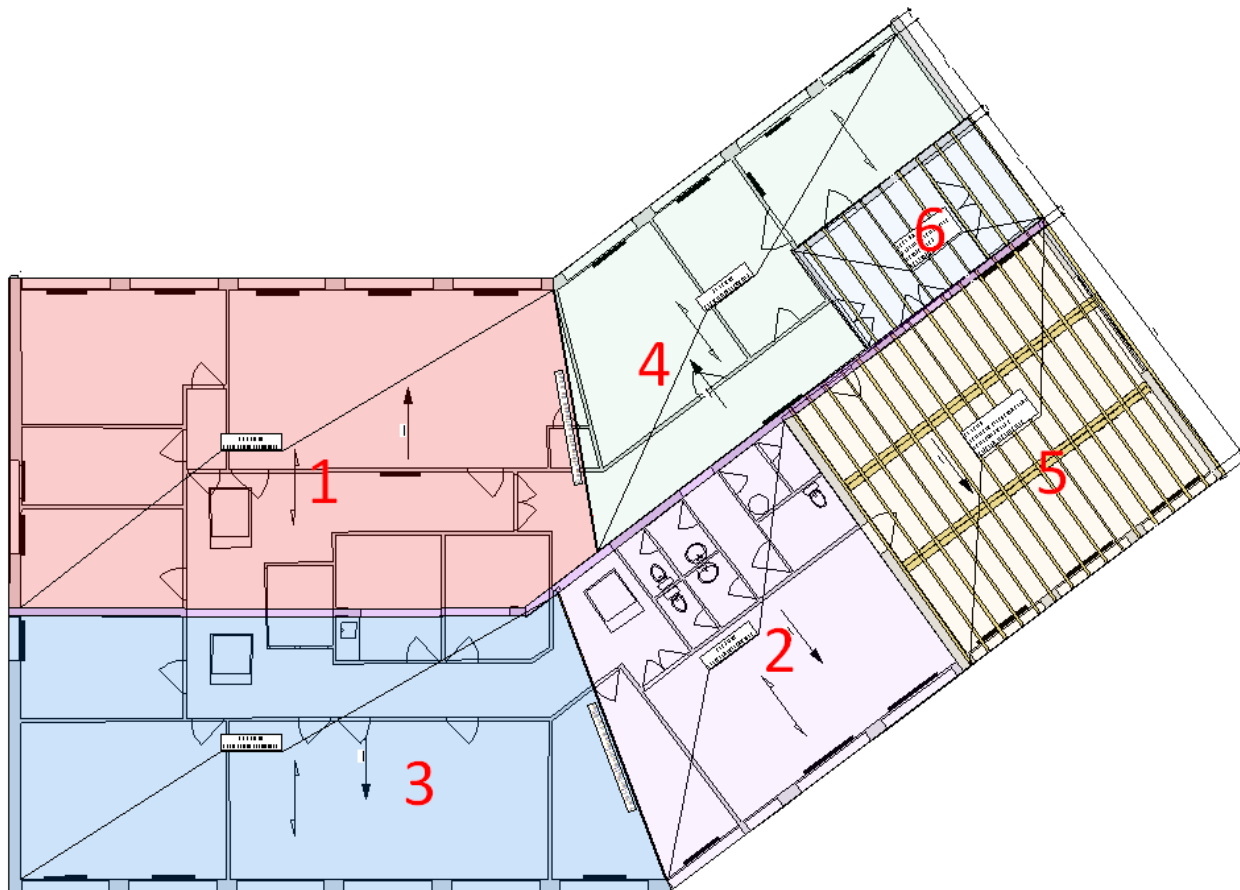
Les zones 1, 2, 3 et 4 sont des zones avec des charpentes industrialisées composées de demi-fermettes prenant appui sur le mur de refend central repéré en violet ci-dessus. Entre les zones 1 et 4, une demi-fermette porteuse de noue est présente. Entre les zones 2 et 3, une demi-fermette porteuse d'arêtier est présente.

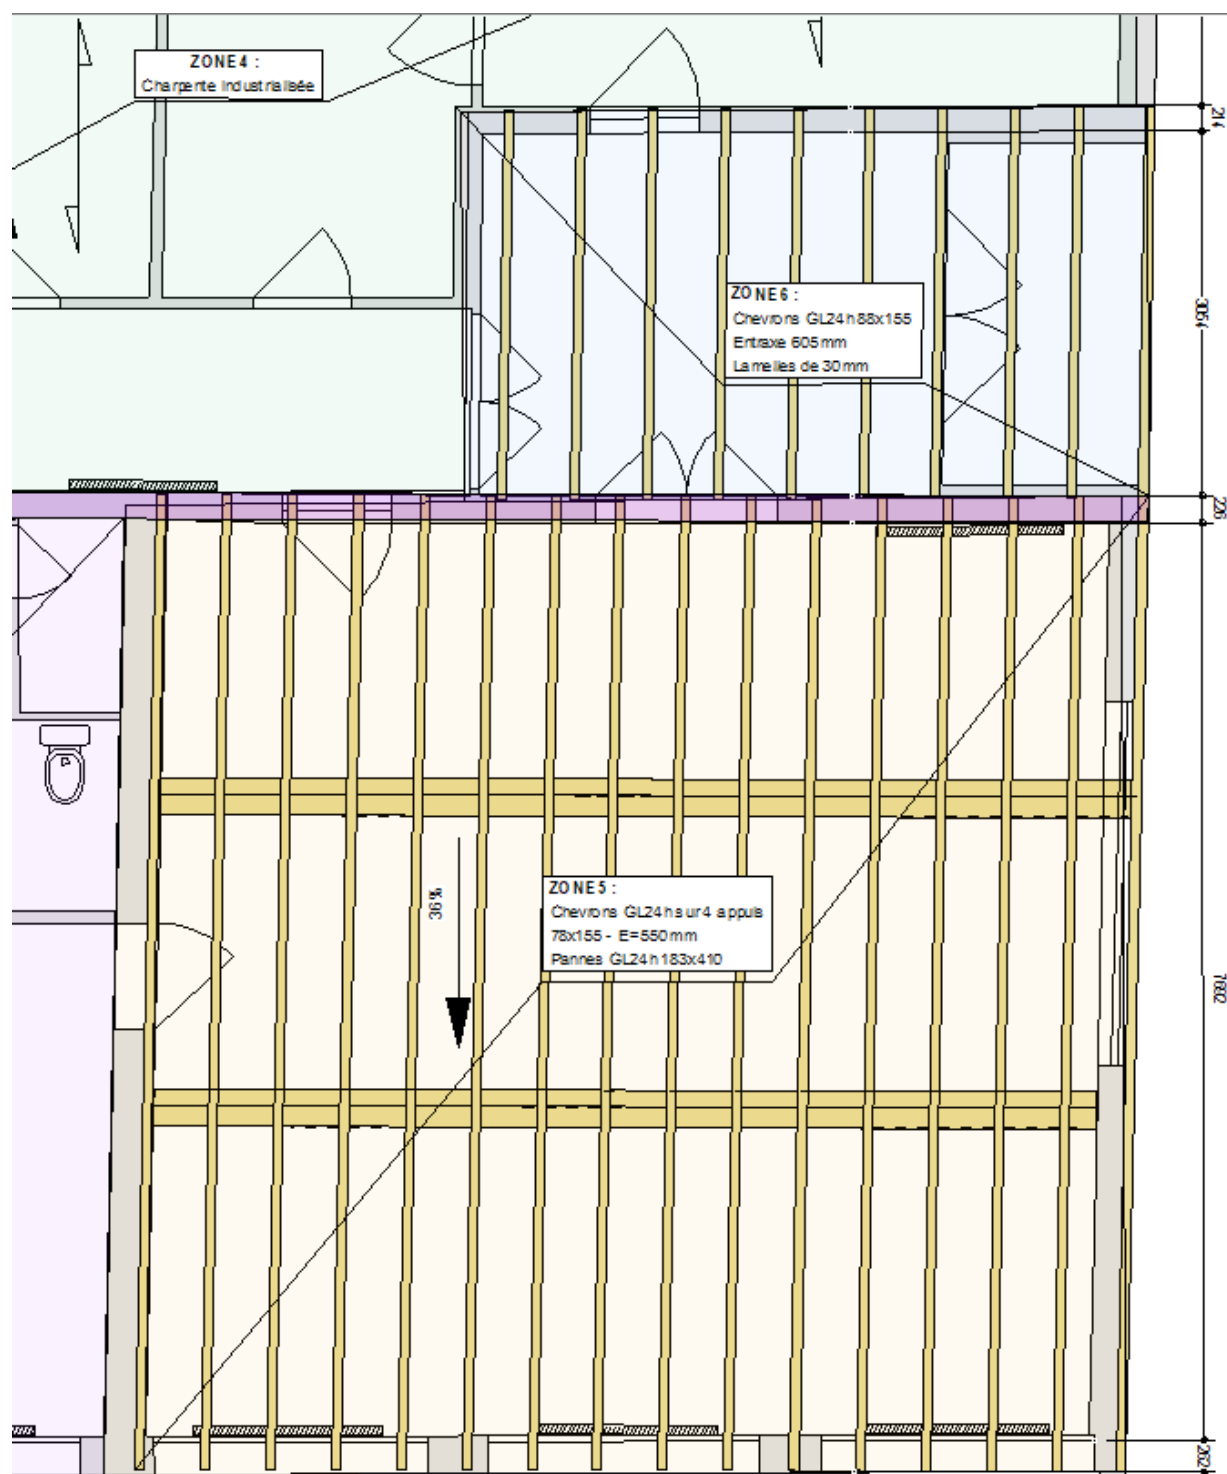
Les zones 5 et 6 sont des zones de charpentes traditionnelles en bois lamellé collé.

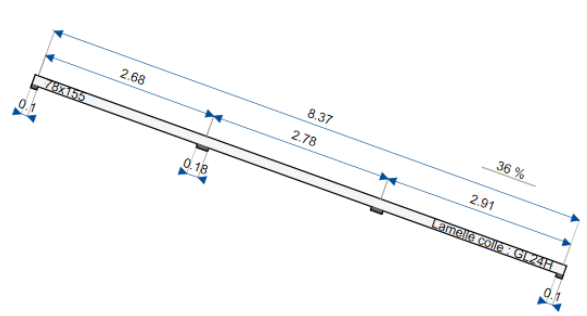
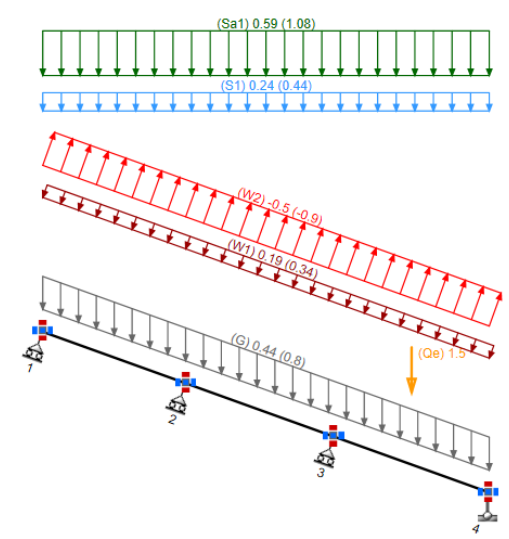
| V05 | Chevron porteur – état projeté | 51% | <div><div></div></div> | <div><div></div></div> | <div><div></div></div> | | | | | | | | | | | | | | | | | | | | | | | | | | |
|---|---|---|---|---|---|---|---|--|---|--|--|---|---|---|---|---|---|---|---|---|---|---|---|---|---|---|---|---|---|---|---|
| <div><div>EC5 : Résultats synthétiques pièces (Résistances et flèches)</div><table><tr><th>Section</th><th colspan="2">Résultats ELU (Résistances)</th><th colspan="3">Résultats ELS (Flèches)</th></tr><tr><th>Utilisateur</th><th>Résistance section</th><th>Stabilité</th><th>Flèches instantanées (Combinaisons rares)</th><th>Flèches finales (Combinaisons rares)</th><th>Flèches second oeuvre (Combinaisons rares)</th></tr><tr><td>b=78mm<br/>h=155mm</td><td>27.5%</td><td>28.99%</td><td>20.4% (1.98mm)</td><td>24.64% (3.58mm)</td><td>50.94% (2.96mm)</td></tr></table><div><div>EC5 : Vérification de la compression localisée aux appuis</div><table><tr><td>Appui 1</td><td>Appui 2</td><td>Appui 3</td><td>Appui 4</td></tr><tr><td>4.12%</td><td>6.31%</td><td>7.96%</td><td>6.41%</td></tr></table></div></div> | | | | | | Section | Résultats ELU (Résistances) | | Résultats ELS (Flèches) | | | Utilisateur | Résistance section | Stabilité | Flèches instantanées (Combinaisons rares) | Flèches finales (Combinaisons rares) | Flèches second oeuvre (Combinaisons rares) | b=78mm<br>h=155mm | 27.5% | 28.99% | 20.4% (1.98mm) | 24.64% (3.58mm) | 50.94% (2.96mm) | Appui 1 | Appui 2 | Appui 3 | Appui 4 | 4.12% | 6.31% | 7.96% | 6.41% |

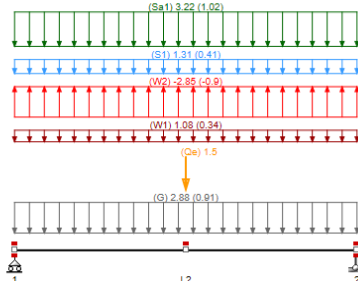
| V07 | Vérification d'une panne – état projeté avec une ligne d'entretoises anti-dévers | 109% | <div><div></div><div></div><div></div></div> | | | | | | | | | | | | | | | | | | | | | | |
|---|---|---|---|---|---|--|---|--|--|---|---|---|---|---|---|---|---|---|---|---|---|---|---|---|---|
| <div><div><div>Géométrie de la structure et charges appliquées</div><div><div><div>Géométrie</div><div></div></div></div><div><div>Cas de charges : kN, kN/m (kN/m2)</div><div></div></div></div><div>Analyse des résultats pour la section courante</div><div><div>EC5 : Résultats synthétiques pièces (Résistances et flèches)</div><table><tr><th>Section</th><th colspan="2">Résultats ELU (Résistances)</th><th colspan="3">Résultats ELS (Flèches)</th></tr><tr><th>Utilisateur</th><th>Résistance section</th><th>Stabilité</th><th>Flèches instantanées (Combinaisons rares)</th><th>Flèches finales (Combinaisons rares)</th><th>Flèches second oeuvre (Combinaisons rares)</th></tr><tr><td>b=183mm<br/>h=410mm</td><td>62.14%</td><td>0%</td><td>52.06% (14,14mm)</td><td>88.69% (36,14mm)</td><td>108.56% (25,28mm)</td></tr></table><div>EC5 : Vérification de la compression localisée aux appuis</div><table><tr><th>Appui 1</th><th>Appui 2</th></tr><tr><td>28.68%</td><td>28.68%</td></tr></table></div></div> | | | | Section | Résultats ELU (Résistances) | | Résultats ELS (Flèches) | | | Utilisateur | Résistance section | Stabilité | Flèches instantanées (Combinaisons rares) | Flèches finales (Combinaisons rares) | Flèches second oeuvre (Combinaisons rares) | b=183mm<br>h=410mm | 62.14% | 0% | 52.06% (14,14mm) | 88.69% (36,14mm) | 108.56% (25,28mm) | Appui 1 | Appui 2 | 28.68% | 28.68% |

- Prévoir une trappe dans chaque zone dans le futur plafond pour inspecter régulièrement l'état de la charpente bois et l'absence d'infiltrations ;
- En l'état les pannes existantes de la zone 5 n'ont pas la capacité de reprendre les charges futures de plafond. Afin de mener à bien le projet, les plafonds devront être portés sans suspentes fixées à la charpente ou il conviendra d'ajouter une ligne d'entretoises anti-dévers + diagonales en K en bas de pente pour ajouter un maintien latéral supplémentaire aux pannes existantes ;
