## Rapport de mission de repérage des matériaux et produits contenant de l'amiante dans les immeubles bâtis avant réalisation de travaux

Numéro de dossier : 05\_6621/05  
Date du repérage : 03 et 04/07/2024

| Immeuble bâti visité | |
|---|---|
| Adresse | Rue : ..... <b>Affaires Générales</b><br><b>1919 Route de Mende</b><br>Bât., escalier, niveau, appartement n°, lot n° :<br><b>Ce bien ne fait pas partie d'une copropriété</b><br>Code postal, ville : . <b>34293 Montpellier Cédex 5</b><br><b>Références cadastrales non communiquées</b> |

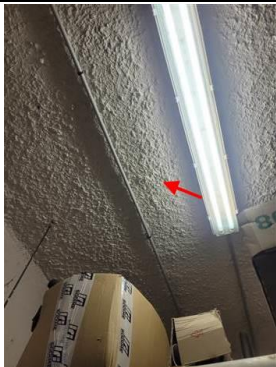
| Zone | Identifiant + Description | Conclusion (justification) | Photo |
|---|---|---|---|
| M001 | Localisation : rdc - chaufferie<br>Echantillons : P001<br>Description :<br>Enduit à base de plâtre projeté | Absence d'amiante<br>(Après analyse en laboratoire) | |

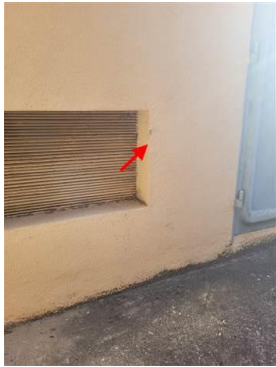
| Zone | Identifiant + Description | Conclusion (justification) | Photo |
|---|---|---|---|
| M006 | <p>Localisation : rdc - façades<br/>Echantillons : P006<br/>Description :<br/>Crépis extérieur</p> | Absence d'amiante<br>(Après analyse en laboratoire) | |

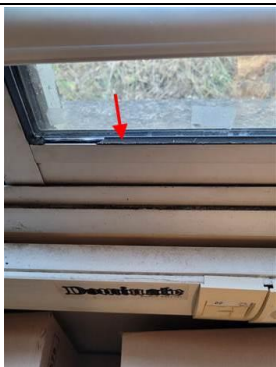
| Zone | Identifiant + Description | Conclusion (justification) | Photo |
|---|---|---|---|
| M007 | <p>Localisation : rdc - pièce 2<br/>Echantillons : P007<br/>Description :<br/>Joint de mastic de vitrage (notamment châssis aluminium)</p> | Absence d'amiante<br>(Après analyse en laboratoire) | |

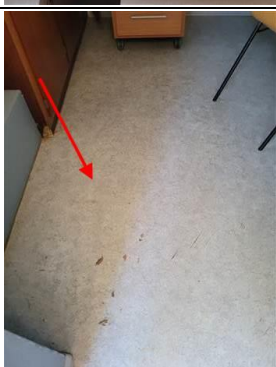
| Zone | Identifiant + Description | Conclusion (justification) | Photo |
|---|---|---|---|
| M008 | <p>Localisation : rdc - pièce 1<br/>Echantillons : P008<br/>Description :<br/>Sous-couche (carton, feutre, ...) de revêtement souple</p> | Absence d'amiante<br>(Après analyse en laboratoire) | |

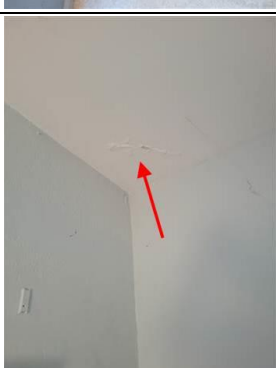
| Zone | Identifiant + Description | Conclusion (justification) | Photo |
|---|---|---|---|
| M009 | <p>Localisation : rdc - pièce 1<br/>Echantillons : P009<br/>Description :<br/>Peinture intumescente</p> | Absence d'amiante<br>(Après analyse en laboratoire) | |

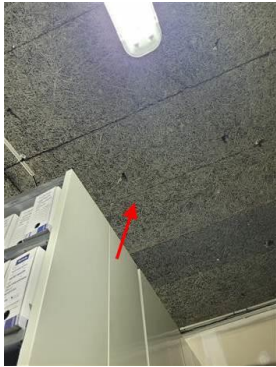
| Zone | Identifiant + Description | Conclusion (justification) | Photo |
|---|---|---|---|
| M010 | <u>Localisation</u> : rdc - archives 1<br><u>Echantillons</u> : P010<br><u>Description</u> :<br>Panneaux collés vissés ou cloués | Absence d'amiante<br>(Après analyse en laboratoire) | |

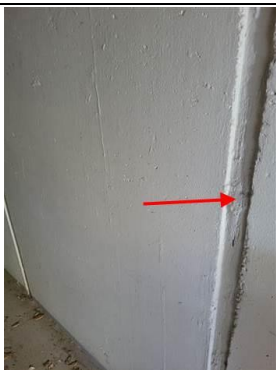
| Zone | Identifiant + Description | Conclusion (justification) | Photo |
|---|---|---|---|
| M011 | <u>Localisation</u> : rdc - entrée<br><u>Echantillons</u> : P011<br><u>Description</u> :<br>Peinture intumescente | Absence d'amiante<br>(Après analyse en laboratoire) | |

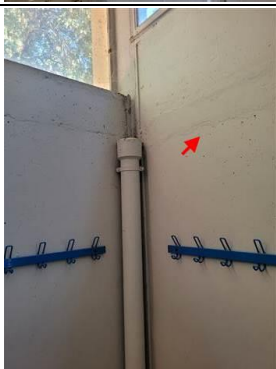
| Zone | Identifiant + Description | Conclusion (justification) | Photo |
|---|---|---|---|
| M012 | <u>Localisation</u> : rdc - atelier vélo<br><u>Echantillons</u> : P012<br><u>Description</u> :<br>Peinture intumescente | Absence d'amiante<br>(Après analyse en laboratoire) | |

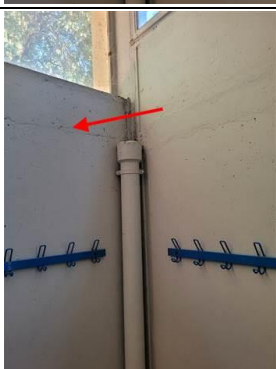
| Zone | Identifiant + Description | Conclusion (justification) | Photo |
|---|---|---|---|
| M013 | <u>Localisation</u> : rdc - atelier vélo<br><u>Echantillons</u> : P013<br><u>Description</u> :<br>Peinture intumescente | Absence d'amiante<br>(Après analyse en laboratoire) | |

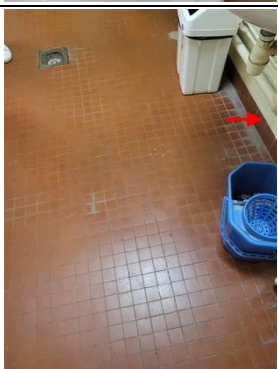
| Zone | Identifiant + Description | Conclusion (justification) | Photo |
|---|---|---|---|
| M017 | <p><u>Localisation</u> : rdc - wc</p> <p><u>Echantillons</u> : P017</p> <p><u>Description</u> :<br/>(plinthes)</p> | Absence d'amiante<br>(Après analyse en laboratoire) | |

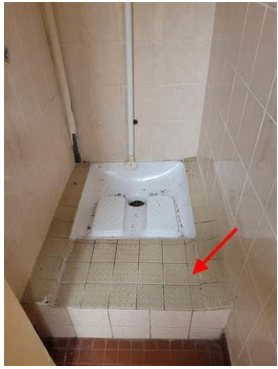
| Zone | Identifiant + Description | Conclusion (justification) | Photo |
|---|---|---|---|
| M018 | <p>Localisation : rdc - wc<br/> Echantillons : P018<br/> Description :<br/> Colle de carrelage</p> | Absence d'amiante<br>(Après analyse en laboratoire) | |

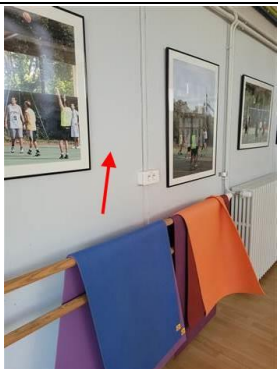
| Zone | Identifiant + Description | Conclusion (justification) | Photo |
|---|---|---|---|
| M020 | <p>Localisation : rdc - salle grand travers<br/> Echantillons : P020<br/> Description :<br/> Peinture intumescente</p> | Absence d'amiante<br>(Après analyse en laboratoire) | |

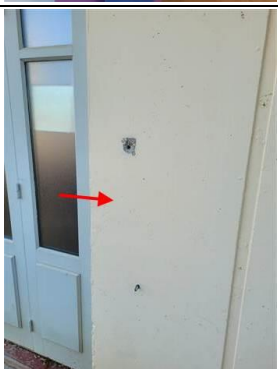
| Zone | Identifiant + Description | Conclusion (justification) | Photo |
|---|---|---|---|
| M021 | <p>Localisation : rdc - façades<br/> Echantillons : P021<br/> Description :<br/> Crépis extérieur</p> | Absence d'amiante<br>(Après analyse en laboratoire) | |

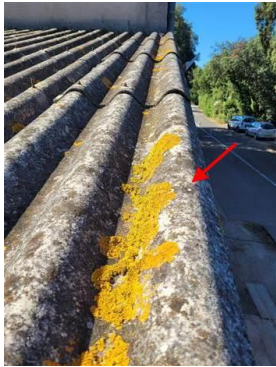
| Zone | Identifiant + Description | Conclusion (justification) | Photo |
|---|---|---|---|
| M023 | <p><u>Localisation</u> : rdc - toitures</p> <p><u>Echantillons</u> : P023</p> <p><u>Description</u> :<br/>Plaques en fibres-ciment (y compris plaques « sous tuiles »)</p> | <p>Présence d'amiante<br/>(Après analyse en laboratoire)</p> | |

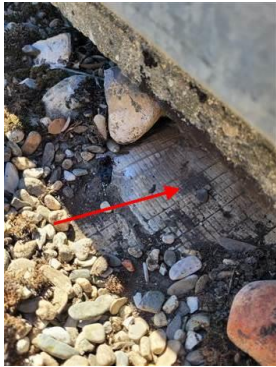
| Zone | Identifiant + Description | Conclusion (justification) | Photo |
|---|---|---|---|
| M024 | <p><u>Localisation</u> : rdc - toitures</p> <p><u>Echantillons</u> : P024</p> <p><u>Description</u> :<br/>Plaques en matériaux bitumineux</p> | <p>Absence d'amiante<br/>(Après analyse en laboratoire)</p> | |

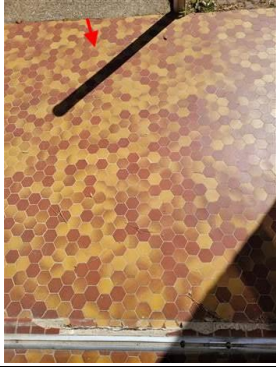
| Zone | Identifiant + Description | Conclusion (justification) | Photo |
|---|---|---|---|
| M026 | <p><u>Localisation</u> : sas</p> <p><u>Echantillons</u> : P026</p> <p><u>Description</u> :<br/>Colle de carrelage</p> | <p>Absence d'amiante<br/>(Après analyse en laboratoire)</p> | |

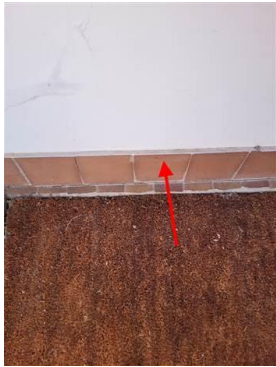
| Zone | Identifiant + Description | Conclusion (justification) | Photo |
|---|---|---|---|
| M028 | <p>Localisation : sas<br/>Echantillons : P028<br/>Description :<br/>Colle de carrelage (plinthes)</p> | <p>Absence d'amiante<br/>(Après analyse en laboratoire)</p> | |

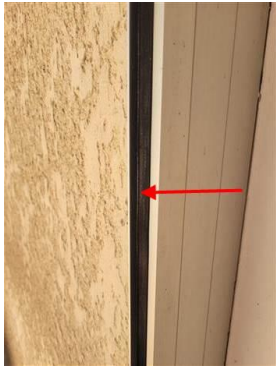
| Zone | Identifiant + Description | Conclusion (justification) | Photo |
|---|---|---|---|
| M029 | <p>Localisation : sas<br/>Echantillons : P029<br/>Description :<br/>Joint de mastic de vitrage (notamment châssis aluminium)</p> | <p>Absence d'amiante<br/>(Après analyse en laboratoire)</p> | |

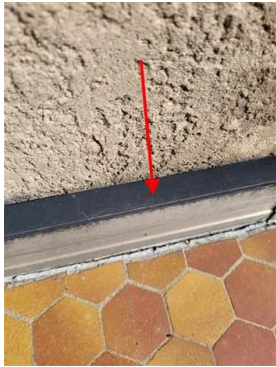
| Zone | Identifiant + Description | Conclusion (justification) | Photo |
|---|---|---|---|
| M030 | <p>Localisation : sas<br/>Echantillons : P030<br/>Description :<br/>Joint de dilatation et d'assemblage</p> | <p>Absence d'amiante<br/>(Après analyse en laboratoire)</p> | |

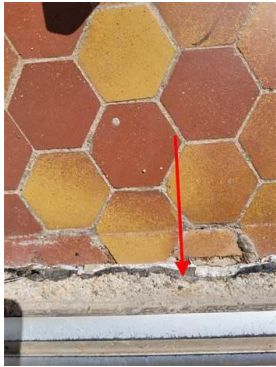
| Zone | Identifiant + Description | Conclusion (justification) | Photo |
|---|---|---|---|
| M031 | <p>Localisation : sas<br/>Echantillons : P031<br/>Description :<br/>Joint de carrelage</p> | <p>Absence d'amiante<br/>(Après analyse en laboratoire)</p> | |

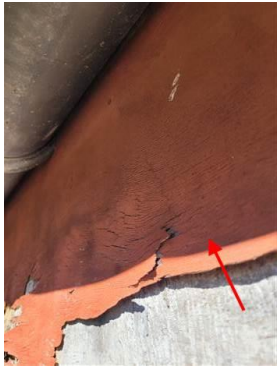
| Zone | Identifiant + Description | Conclusion (justification) | Photo |
|---|---|---|---|
| M032 | <p>Localisation : façades<br/>Echantillons : P032<br/>Description :<br/>Peinture décorative</p> | <p>Absence d'amiante<br/>(Après analyse en laboratoire)</p> | |

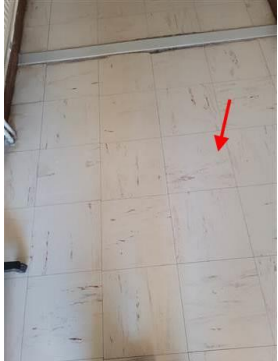
| Zone | Identifiant + Description | Conclusion (justification) | Photo |
|---|---|---|---|
| M034 | <p>Localisation : couloir<br/>Echantillons : P034<br/>Description :<br/>Dalle de sol</p> | <p>Présence d'amiante<br/>(Après analyse en laboratoire)</p> | |

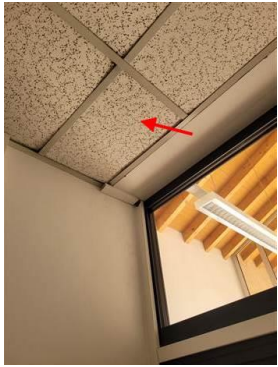
| Zone | Identifiant + Description | Conclusion (justification) | Photo |
|---|---|---|---|
| M035 | <p>Localisation : couloir<br/>Echantillons : P035<br/>Description :<br/>Panneaux et plaques</p> | <p>Absence d'amiante<br/>(Après analyse en laboratoire)</p> | |

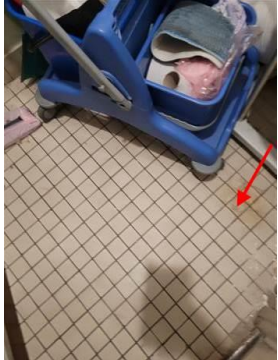
| Zone | Identifiant + Description | Conclusion (justification) | Photo |
|---|---|---|---|
| M036 | <p>Localisation : local ménage<br/>Echantillons : P036<br/>Description :<br/>Colle de carrelage</p> | <p>Absence d'amiante<br/>(Après analyse en laboratoire)</p> | |

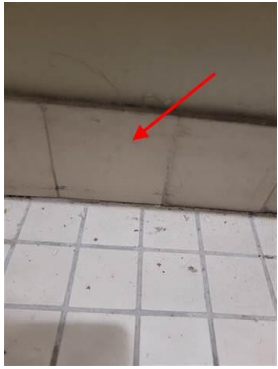
| Zone | Identifiant + Description | Conclusion (justification) | Photo |
|---|---|---|---|
| M037 | <p>Localisation : local ménage<br/> Echantillons : P037<br/> Description :<br/> Colle de carrelage (plinthes)</p> | <p>Absence d'amiante<br/> (Après analyse en laboratoire)</p> | |

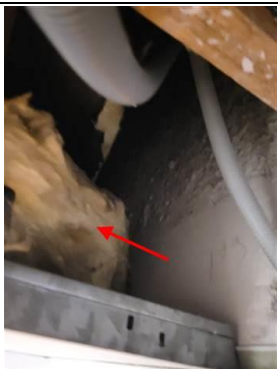
| Zone | Identifiant + Description | Conclusion (justification) | Photo |
|---|---|---|---|
| M039 | <p>Localisation : local ménage<br/> Echantillons : P039<br/> Description :<br/> Isolant posé dans le plénum au-dessus du panneau de faux plafond</p> | <p>Absence d'amiante<br/> (Après analyse en laboratoire)</p> | |

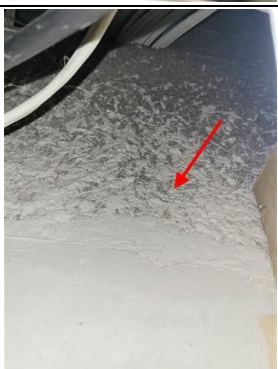
| Zone | Identifiant + Description | Conclusion (justification) | Photo |
|---|---|---|---|
| M040 | <p>Localisation : local ménage<br/> Echantillons : P040<br/> Description :<br/> Enduit à base de plâtre projeté</p> | <p>Absence d'amiante<br/> (Après analyse en laboratoire)</p> | |

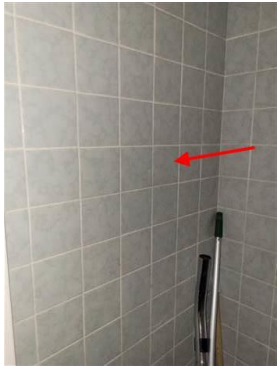
| Zone | Identifiant + Description | Conclusion (justification) | Photo |
|---|---|---|---|
| M041 | <p><u>Localisation</u> : local ménage</p> <p><u>Echantillons</u> : P041</p> <p><u>Description</u> :<br/>Colle de faïence</p> | Absence d'amiante<br>(Après analyse en laboratoire) | |

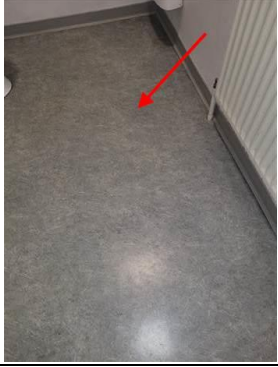
| Zone | Identifiant + Description | Conclusion (justification) | Photo |
|---|---|---|---|
| M042 | <p><u>Localisation</u> : wc hand</p> <p><u>Echantillons</u> : P042</p> <p><u>Description</u> :<br/>Sous-couche (carton, feutre, ...) de revêtement souple</p> | Absence d'amiante<br>(Après analyse en laboratoire) | |

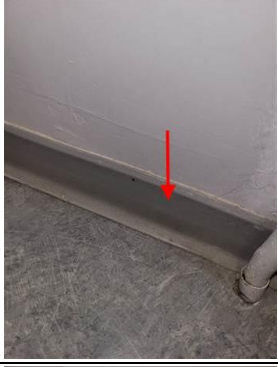
| Zone | Identifiant + Description | Conclusion (justification) | Photo |
|---|---|---|---|
| M043 | <p><u>Localisation</u> : wc hand</p> <p><u>Echantillons</u> : P043</p> <p><u>Description</u> :<br/>Colle non bitumineuse (plinthes)</p> | Absence d'amiante<br>(Après analyse en laboratoire) | |

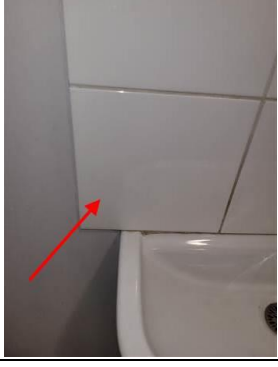
| Zone | Identifiant + Description | Conclusion (justification) | Photo |
|---|---|---|---|
| M044 | <p><u>Localisation</u> : wc hand</p> <p><u>Echantillons</u> : P044</p> <p><u>Description</u> :<br/>Colle de faïence</p> | Absence d'amiante<br>(Après analyse en laboratoire) | |

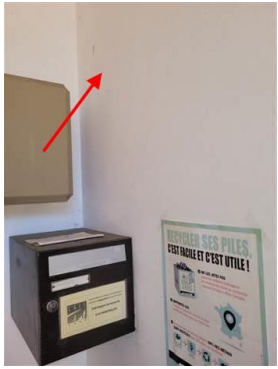
| Zone | Identifiant + Description | Conclusion (justification) | Photo |
|---|---|---|---|
| M045 | <u>Localisation</u> : sas<br><u>Echantillons</u> : P045<br><u>Description</u> :<br>Peinture décorative (pailletées, gouttelettes, ...) | Absence d'amiante<br>(Après analyse en laboratoire) | |

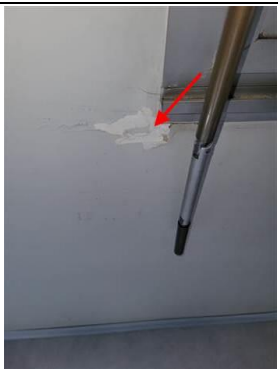
| Zone | Identifiant + Description | Conclusion (justification) | Photo |
|---|---|---|---|
| M047 | <u>Localisation</u> : bureau 15<br><u>Echantillons</u> : P047<br><u>Description</u> :<br>Peinture décorative (pailletées, gouttelettes, ...) | Absence d'amiante<br>(Après analyse en laboratoire) | |

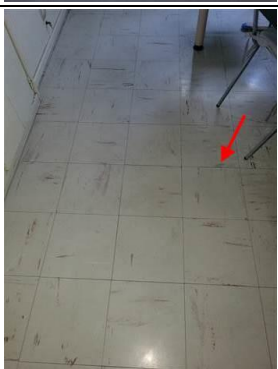
| Zone | Identifiant + Description | Conclusion (justification) | Photo |
|---|---|---|---|
| M048 | <u>Localisation</u> : pièce 8<br><u>Echantillons</u> : P048<br><u>Description</u> :<br>Dalle de sol | Présence d'amiante<br>(Après analyse en laboratoire) | |

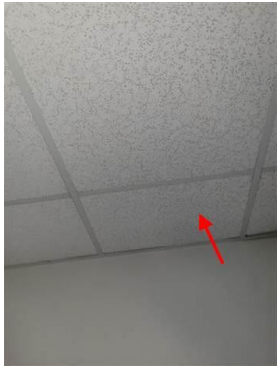
| Zone | Identifiant + Description | Conclusion (justification) | Photo |
|---|---|---|---|
| M049 | <p>Localisation : pièce 8<br/>Echantillons : P049<br/>Description :<br/>Panneaux et plaques</p> | <p>Absence d'amiante<br/>(Après analyse en laboratoire)</p> | |

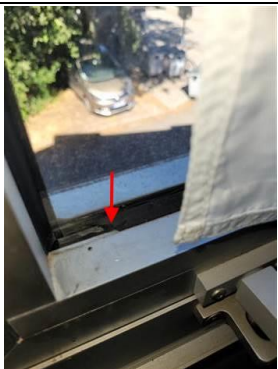
| Zone | Identifiant + Description | Conclusion (justification) | Photo |
|---|---|---|---|
| M051 | <p>Localisation : pièce 8<br/>Echantillons : P051<br/>Description :<br/>Joint de mastic de vitrage (notamment châssis aluminium)</p> | <p>Absence d'amiante<br/>(Après analyse en laboratoire)</p> | |

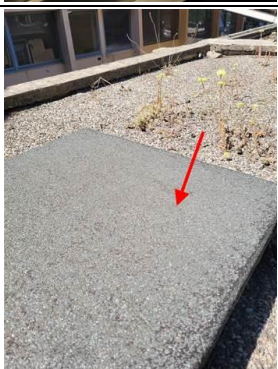
| Zone | Identifiant + Description | Conclusion (justification) | Photo |
|---|---|---|---|
| M052 | <p>Localisation : rdc - toitures<br/>Echantillons : P052<br/>Description :<br/>Plaques en matériaux bitumineux</p> | <p>Absence d'amiante<br/>(Après analyse en laboratoire)</p> | |

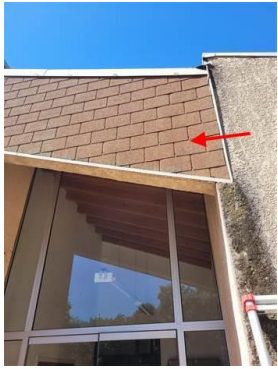
| Zone | Identifiant + Description | Conclusion (justification) | Photo |
|---|---|---|---|
| M053 | <p>Localisation : toitures<br/> Echantillons : P053<br/> Description :<br/> Plaques en matériaux bitumineux</p> | <p>Absence d'amiante<br/> (Après analyse en laboratoire)</p> | |

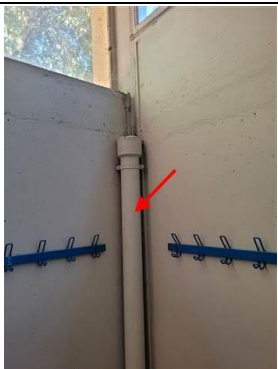
| Zone | Identifiant + Description | Conclusion (justification) | Photo |
|---|---|---|---|
| M055 | <p>Localisation : rdc - salle grand travers<br/> Echantillons :<br/> Description :<br/> Conduit en fibres-ciment</p> | <p>Présence d'amiante<br/> (Sur jugement de l'opérateur)</p> | |

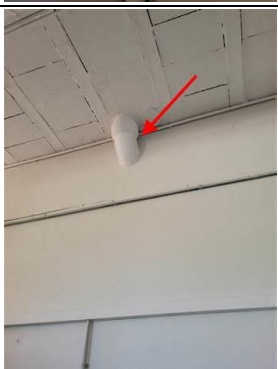
| Zone | Identifiant + Description | Conclusion (justification) | Photo |
|---|---|---|---|
| M056 | <p>Localisation : rdc - salle l'espiguette<br/> Echantillons :<br/> Description :<br/> Conduit en fibres-ciment</p> | <p>Présence d'amiante<br/> (Sur jugement de l'opérateur)</p> | |

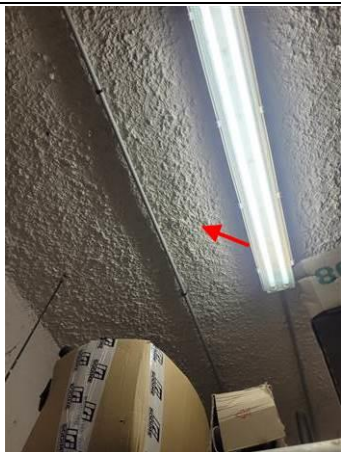
Photo n° PhA001  
Localisation : rdc - chaufferie  
Ouvrage : 4 - Plafonds et faux plafonds - Plafonds  
Partie d'ouvrage : Enduit à base de plâtre projeté  
Description : Enduit à base de plâtre projeté

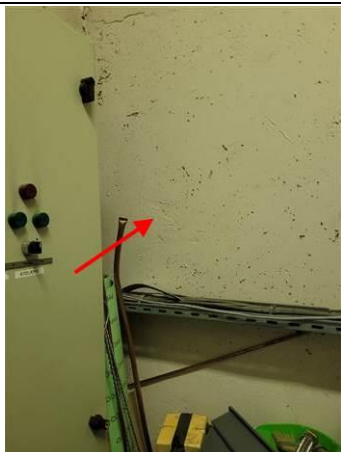
Photo n° PhA002  
Localisation : rdc - chaufferie  
Ouvrage : 3 - Parois verticales intérieures - Revêtements de murs, poteaux, cloisons, gaines, coffres  
Partie d'ouvrage : Peinture intumescente  
Description : Peinture intumescente

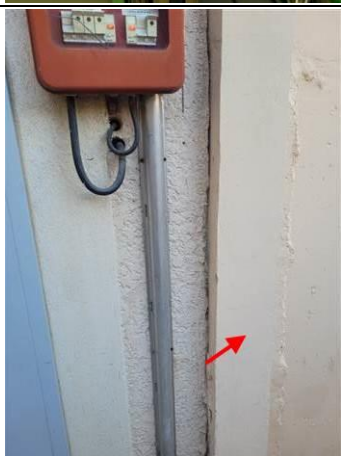
Photo n° PhA003  
Localisation : rdc - façades  
Ouvrage : 2 - Parois verticales extérieures et Façades - Façades lourdes y compris poteaux  
Partie d'ouvrage : Peinture sur béton  
Description : Peinture sur béton

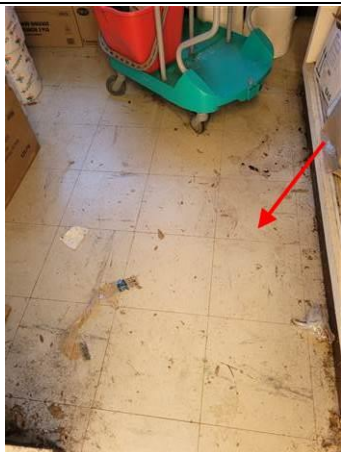
Photo n° PhA004  
Localisation : rdc - pièce 2  
Ouvrage : 5 - Planchers et planchers techniques - Revêtements de sols  
Partie d'ouvrage : Dalle de sol  
Description : Dalle de sol

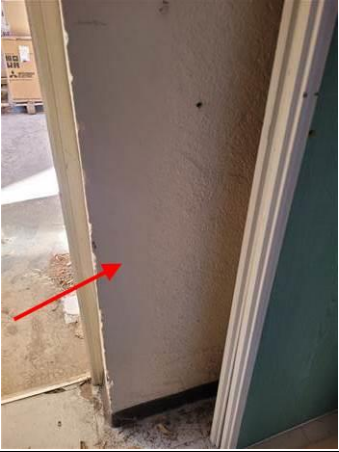
| | <p>Photo n° PhA005<br/> Localisation : rdc - pièce 2<br/> Ouvrage : 2 - Parois verticales extérieures et Façades - Façades lourdes y compris poteaux<br/> Partie d'ouvrage : Crépis extérieur<br/> Description : Crépis intérieur</p> |

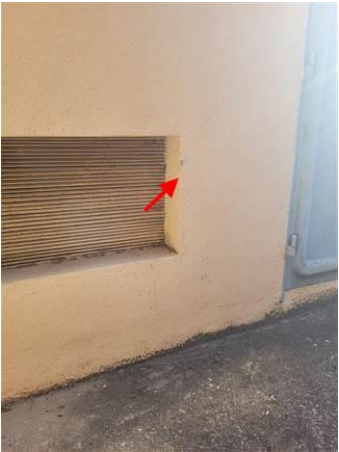
| | <p>Photo n° PhA006<br/> Localisation : rdc - façades<br/> Ouvrage : 2 - Parois verticales extérieures et Façades - Façades lourdes y compris poteaux<br/> Partie d'ouvrage : Crépis extérieur<br/> Description : Crépis extérieur</p> |

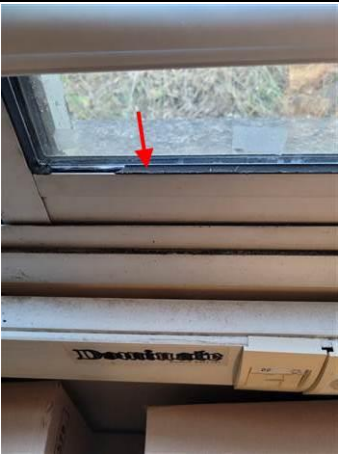
| | <p>Photo n° PhA007<br/> Localisation : rdc - pièce 2<br/> Ouvrage : 2 - Parois verticales extérieures et Façades - Menuiseries extérieures<br/> Partie d'ouvrage : Joint de mastic de vitrage (notamment châssis aluminium)<br/> Description : Joint de mastic de vitrage (notamment châssis aluminium)</p> |

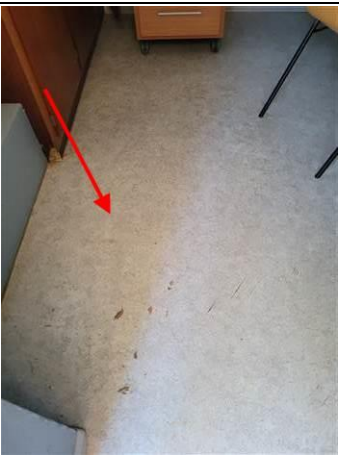
| | <p>Photo n° PhA008<br/> Localisation : rdc - pièce 1<br/> Ouvrage : 5 - Planchers et planchers techniques - Revêtements de sols<br/> Partie d'ouvrage : Sous-couche (carton, feutre, ...) de revêtement souple<br/> Description : Sous-couche (carton, feutre, ...) de revêtement souple</p> |

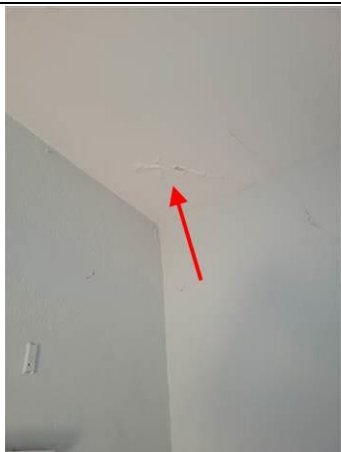
Photo n° PhA009  
Localisation : rdc - pièce 1  
Ouvrage : 4 - Plafonds et faux plafonds - Plafonds  
Partie d'ouvrage : Peinture intumescente  
Description : Peinture intumescente

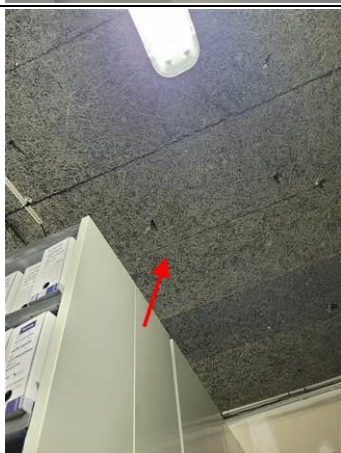
Photo n° PhA010  
Localisation : rdc - archives 1  
Ouvrage : 4 - Plafonds et faux plafonds - Plafonds  
Partie d'ouvrage : Panneaux collés vissés ou cloués  
Description : Panneaux collés vissés ou cloués

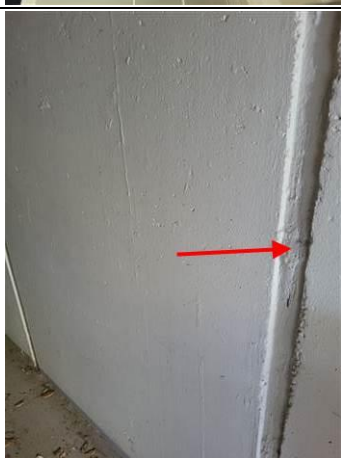
Photo n° PhA011  
Localisation : rdc - entrée  
Ouvrage : 3 - Parois verticales intérieures - Revêtements de murs, poteaux, cloisons, gaines, coffres  
Partie d'ouvrage : Peinture intumescente  
Description : Peinture intumescente

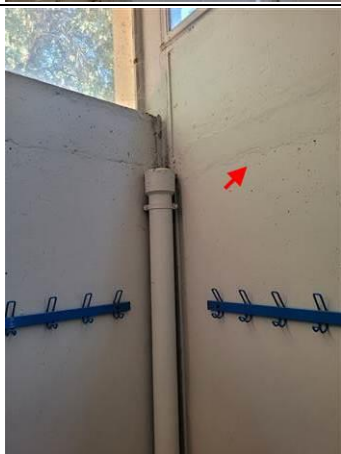
Photo n° PhA012  
Localisation : rdc - atelier vélo  
Ouvrage : 3 - Parois verticales intérieures - Revêtements de murs, poteaux, cloisons, gaines, coffres  
Partie d'ouvrage : Peinture intumescente  
Description : Peinture intumescente

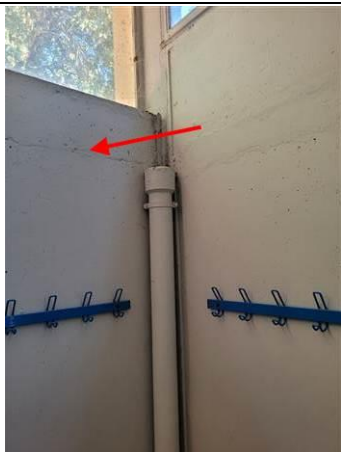
Photo n° PhA013  
Localisation : rdc - atelier vélo  
Ouvrage : 3 - Parois verticales intérieures - Revêtements de murs, poteaux, cloisons, gaines, coffres  
Partie d'ouvrage : Peinture intumescente  
Description : Peinture intumescente

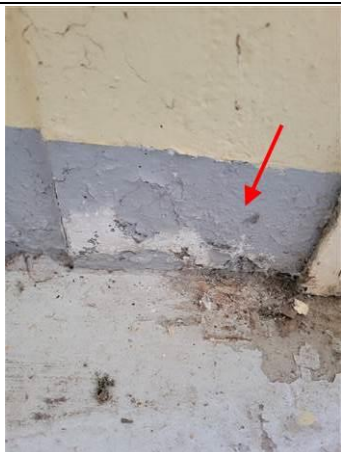
Photo n° PhA014  
Localisation : rdc - archives 2  
Ouvrage : 3 - Parois verticales intérieures - Revêtements de murs, poteaux, cloisons, gaines, coffres  
Partie d'ouvrage : Peinture intumescente  
Description : Peinture intumescente

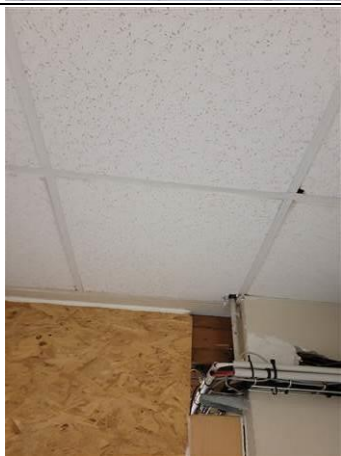
Photo n° PhA015  
Localisation : rdc - dgt  
Ouvrage : 4 - Plafonds et faux plafonds - Faux plafonds  
Partie d'ouvrage : Panneaux et plaques  
Description : Panneaux et plaques

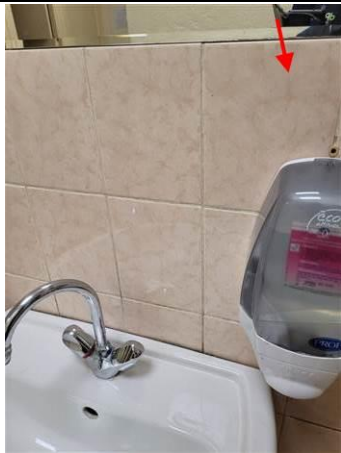
Photo n° PhA016  
Localisation : rdc - wc  
Ouvrage : 3 - Parois verticales intérieures - Revêtements de murs, poteaux, cloisons, gaines, coffres  
Partie d'ouvrage : Colle de faïence  
Description : Colle de faïence

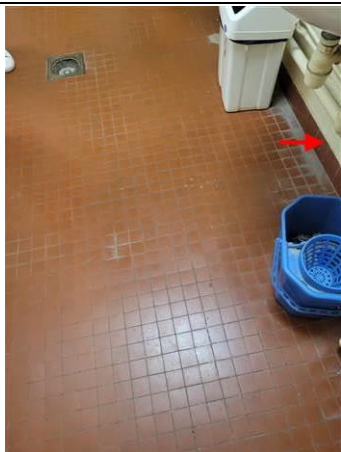
Photo n° PhA017  
Localisation : rdc - wc  
Ouvrage : 5 - Planchers et planchers techniques - Revêtements de sols  
Partie d'ouvrage : Colle de carrelage  
Description : (plinthes)

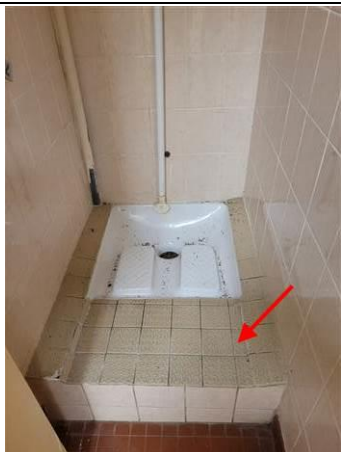
Photo n° PhA018  
Localisation : rdc - wc  
Ouvrage : 5 - Planchers et planchers techniques - Revêtements de sols  
Partie d'ouvrage : Colle de carrelage  
Description : Colle de carrelage

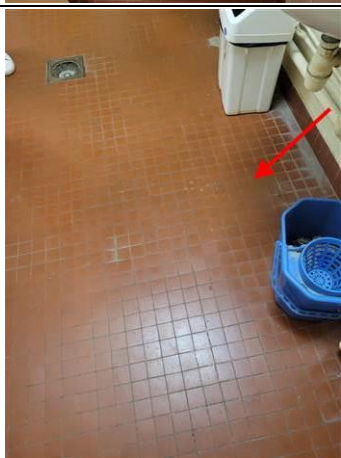
Photo n° PhA019  
Localisation : rdc - wc  
Ouvrage : 5 - Planchers et planchers techniques - Revêtements de sols  
Partie d'ouvrage : Colle de carrelage  
Description : Colle de carrelage

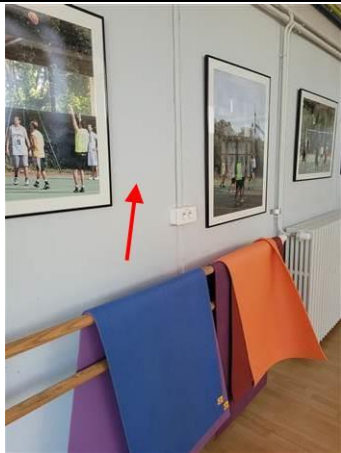
Photo n° PhA020  
Localisation : rdc - salle grand travers  
Ouvrage : 3 - Parois verticales intérieures - Revêtements de murs, poteaux, cloisons, gaines, coffres  
Partie d'ouvrage : Peinture intumescente  
Description : Peinture intumescente

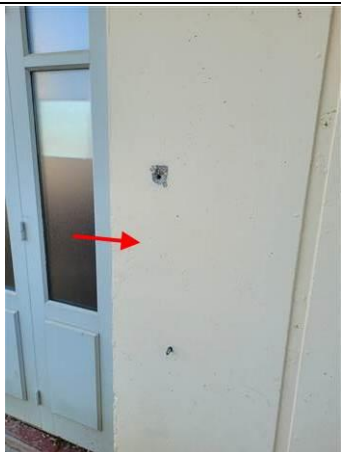
Photo n° PhA021  
Localisation : rdc - façades  
Ouvrage : 2 - Parois verticales extérieures et Façades - Façades lourdes y compris poteaux  
Partie d'ouvrage : Crépis extérieur  
Description : Crépis extérieur

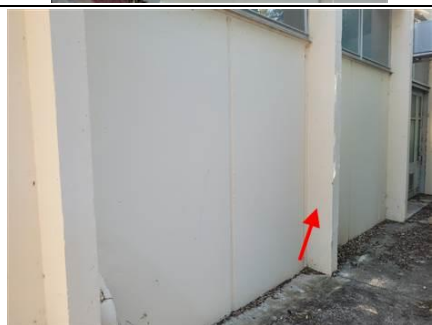
Photo n° PhA022  
Localisation : rdc - façades  
Ouvrage : 2 - Parois verticales extérieures et Façades - Façades lourdes y compris poteaux  
Partie d'ouvrage : Crépis extérieur  
Description : Crépis extérieur

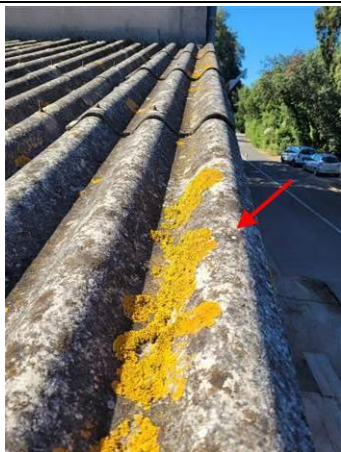
Photo n° PhA023  
Localisation : rdc - toitures  
Ouvrage : 1 - Couvertures, Toitures, Terrasses et étanchéités - Plaques ondulées et planes  
Partie d'ouvrage : Plaques en fibres-ciment (y compris plaques « sous tuiles »)  
Description : Plaques en fibres-ciment (y compris plaques « sous tuiles »)  
Localisation sur croquis : M023

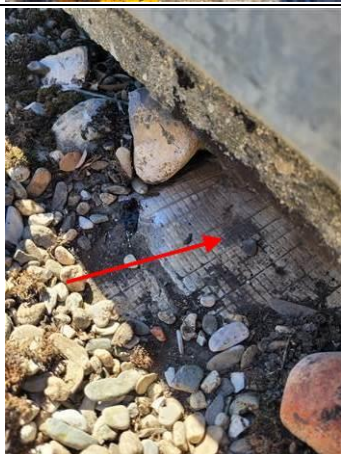
Photo n° PhA024  
Localisation : rdc - toitures  
Ouvrage : 1 - Couvertures, Toitures, Terrasses et étanchéités - Plaques ondulées et planes  
Partie d'ouvrage : Plaques en matériaux bitumineux  
Description : Plaques en matériaux bitumineux

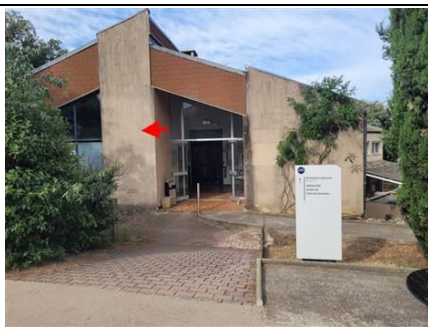
Photo n° PhA025

Localisation : façades

Partie d'ouvrage : Enduit extérieur (projeté, lissé ou taloché)

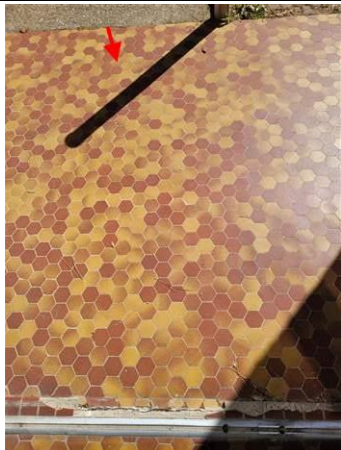
Photo n° PhA026

Localisation : sas

Partie d'ouvrage : Colle de carrelage

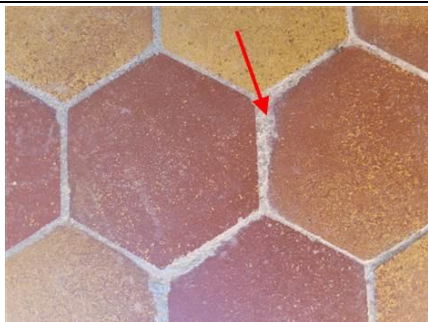
Photo n° PhA027

Localisation : sas

Partie d'ouvrage : Joint de carrelage

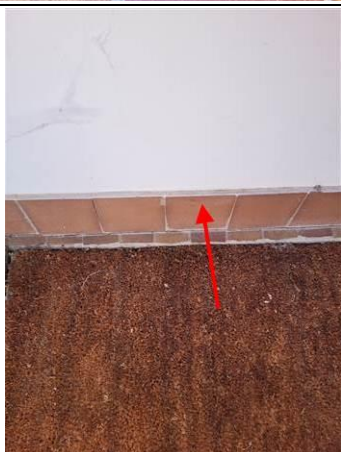
Photo n° PhA028

Localisation : sas

Description : Colle de carrelage (plinthes)

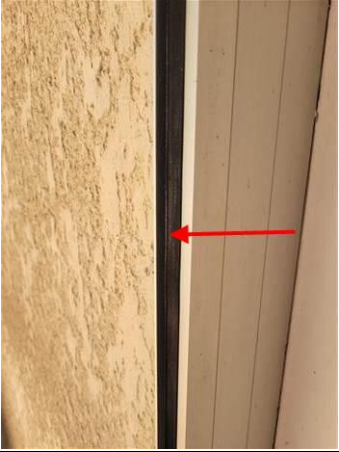
| | <p>Photo n° PhA029<br/> Localisation : sas<br/> Ouvrage : 2 - Parois verticales extérieures et Façades - Menuiseries extérieures<br/> Partie d'ouvrage : Joint de mastic de vitrage (notamment châssis aluminium)<br/> Description : Joint de mastic de vitrage (notamment châssis aluminium)</p> |

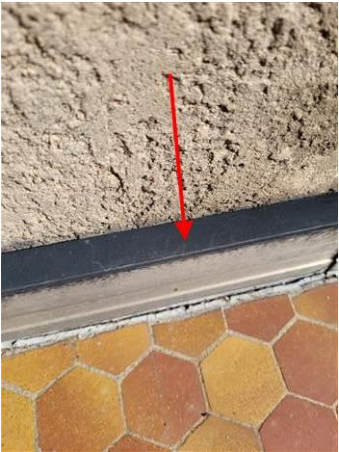
| | <p>Photo n° PhA030<br/> Localisation : sas<br/> Ouvrage : 5 - Planchers et planchers techniques - Revêtements de sols<br/> Partie d'ouvrage : Joint de dilatation et d'assemblage<br/> Description : Joint de dilatation et d'assemblage</p> |

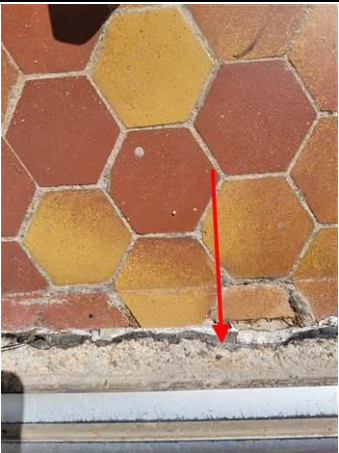
| | <p>Photo n° PhA031<br/> Localisation : sas<br/> Ouvrage : 5 - Planchers et planchers techniques - Revêtements de sols<br/> Partie d'ouvrage : Joint de carrelage<br/> Description : Joint de carrelage</p> |

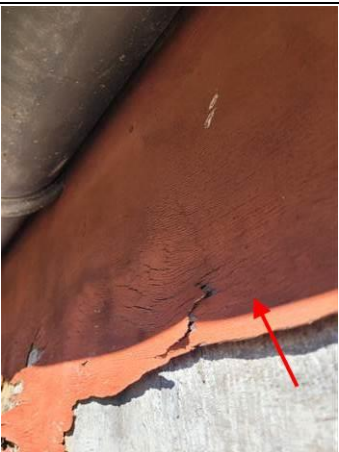
| | <p>Photo n° PhA032<br/> Localisation : façades<br/> Ouvrage : 2 - Parois verticales extérieures et Façades - Menuiseries extérieures<br/> Partie d'ouvrage : Peinture décorative<br/> Description : Peinture décorative</p> |

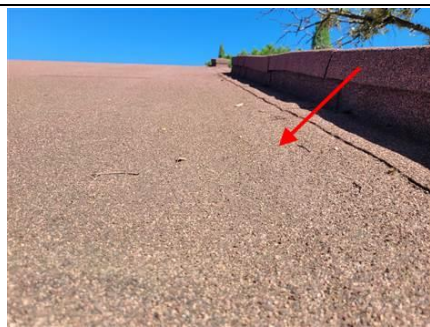
Photo n° PhA033  
 Localisation : toitures  
 Ouvrage : 1 - Couvertures, Toitures, Terrasses et étanchéités - Plaques ondulées et planes  
 Partie d'ouvrage : Plaques en matériaux bitumineux  
 Description : Plaques en matériaux bitumineux

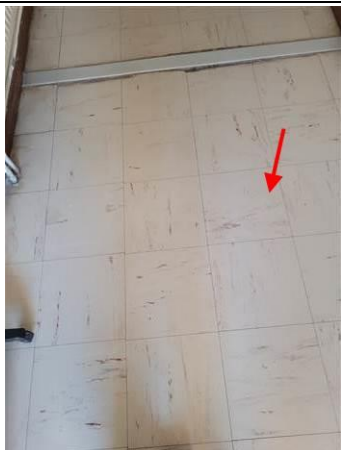
Photo n° PhA034  
 Localisation : couloir  
 Ouvrage : 5 - Planchers et planchers techniques - Revêtements de sols  
 Partie d'ouvrage : Dalle de sol  
 Description : Dalle de sol  
 Localisation sur croquis : M034

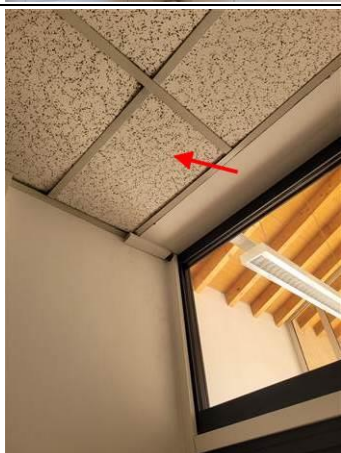
Photo n° PhA035  
 Localisation : couloir  
 Ouvrage : 4 - Plafonds et faux plafonds - Faux plafonds  
 Partie d'ouvrage : Panneaux et plaques  
 Description : Panneaux et plaques

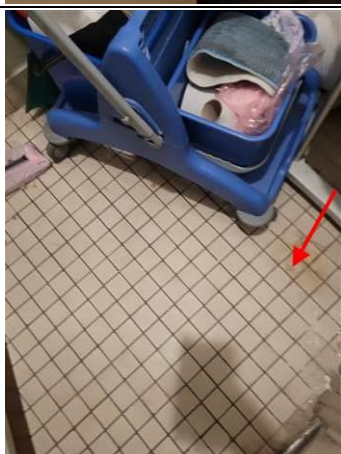
Photo n° PhA036  
 Localisation : local ménage  
 Ouvrage : 5 - Planchers et planchers techniques - Revêtements de sols  
 Partie d'ouvrage : Colle de carrelage  
 Description : Colle de carrelage

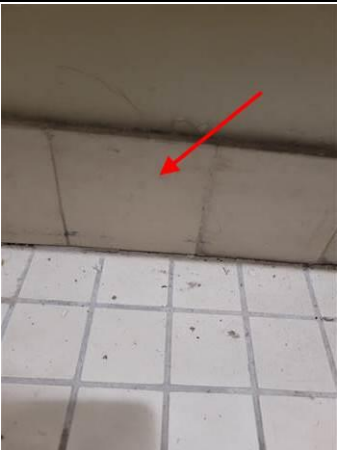
| | <p>Photo n° PhA037<br/> Localisation : local ménage<br/> Ouvrage : 5 - Planchers et planchers techniques - Revêtements de sols<br/> Partie d'ouvrage : Colle de carrelage<br/> Description : Colle de carrelage (plinthes)</p> |

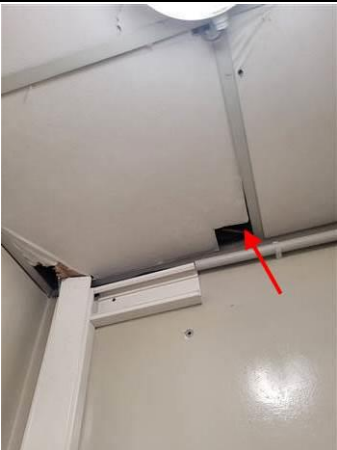
| | <p>Photo n° PhA038<br/> Localisation : local ménage<br/> Ouvrage : 4 - Plafonds et faux plafonds - Faux plafonds<br/> Partie d'ouvrage : Panneaux et plaques<br/> Description : Panneaux et plaques</p> |

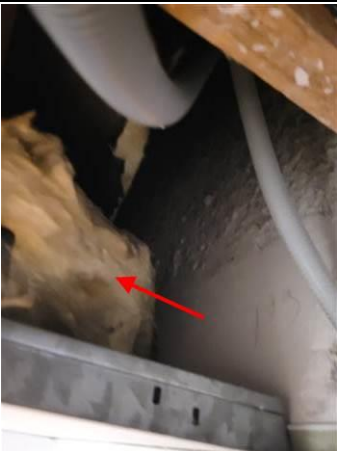
| | <p>Photo n° PhA039<br/> Localisation : local ménage<br/> Ouvrage : 4 - Plafonds et faux plafonds - Faux plafonds<br/> Partie d'ouvrage : Isolant posé dans le plénum au-dessus du panneau de faux plafond<br/> Description : Isolant posé dans le plénum au-dessus du panneau de faux plafond</p> |

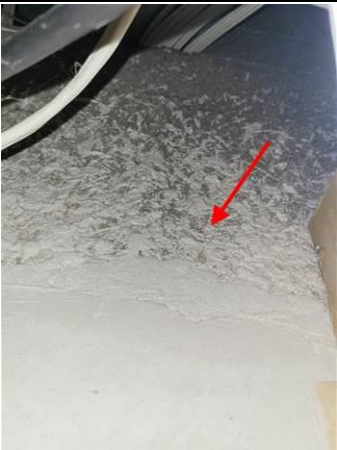
| | <p>Photo n° PhA040<br/> Localisation : local ménage<br/> Ouvrage : 4 - Plafonds et faux plafonds - Plafonds<br/> Partie d'ouvrage : Enduit à base de plâtre projeté<br/> Description : Enduit à base de plâtre projeté</p> |

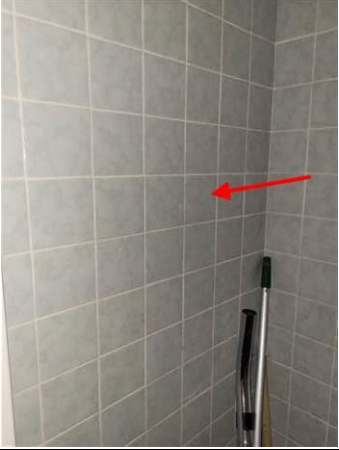
| | <p>Photo n° PhA041<br/> Localisation : local ménage<br/> Ouvrage : 3 - Parois verticales intérieures - Revêtements de murs, poteaux, cloisons, gaines, coffres<br/> Partie d'ouvrage : Colle de faïence<br/> Description : Colle de faïence</p> |

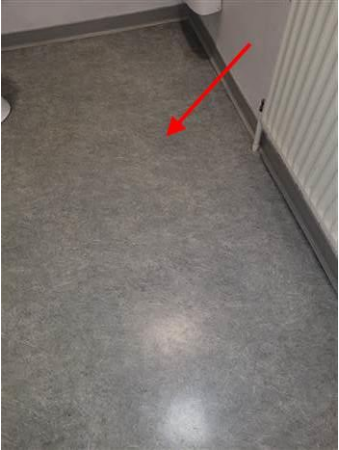
| | <p>Photo n° PhA042<br/> Localisation : wc hand<br/> Ouvrage : 5 - Planchers et planchers techniques - Revêtements de sols<br/> Partie d'ouvrage : Sous-couche (carton, feutre, ...) de revêtement souple<br/> Description : Sous-couche (carton, feutre, ...) de revêtement souple</p> |

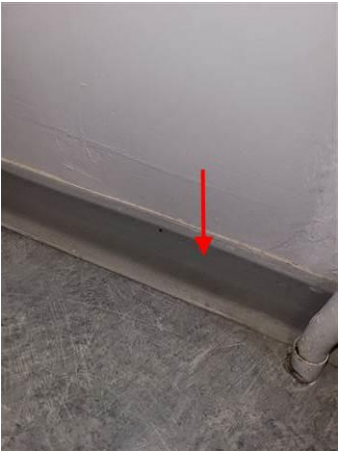
| | <p>Photo n° PhA043<br/> Localisation : wc hand<br/> Ouvrage : 5 - Planchers et planchers techniques - Revêtements de sols<br/> Partie d'ouvrage : Colle non bitumineuse<br/> Description : Colle non bitumineuse (plinthes)</p> |

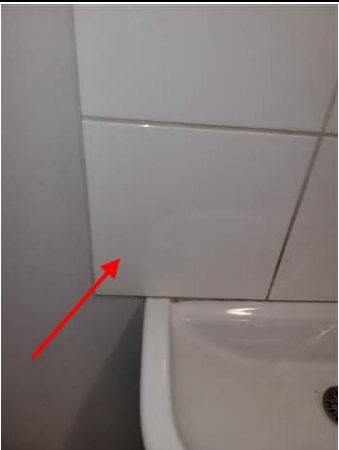
| | <p>Photo n° PhA044<br/> Localisation : wc hand<br/> Ouvrage : 3 - Parois verticales intérieures - Revêtements de murs, poteaux, cloisons, gaines, coffres<br/> Partie d'ouvrage : Colle de faïence<br/> Description : Colle de faïence</p> |

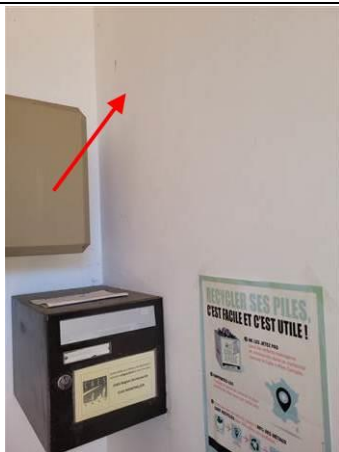
Photo n° PhA045  
 Localisation : sas  
 Ouvrage : 3 - Parois verticales intérieures - Revêtements de murs, poteaux, cloisons, gaines, coffres  
 Partie d'ouvrage : Peinture décorative (pailletées, gouttelettes, ...)  
 Description : Peinture décorative (pailletées, gouttelettes, ...)

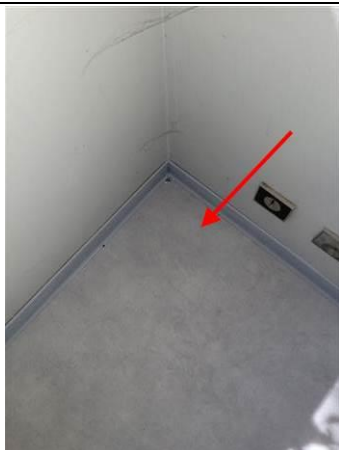
Photo n° PhA046  
 Localisation : salle 16  
 Ouvrage : 5 - Planchers et planchers techniques - Revêtements de sols  
 Partie d'ouvrage : Sous-couche (carton, feutre, ...) de revêtement souple  
 Description : Sous-couche (carton, feutre, ...) de revêtement souple

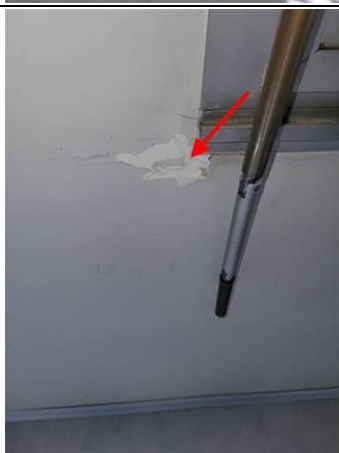
Photo n° PhA047  
 Localisation : bureau 15  
 Ouvrage : 3 - Parois verticales intérieures - Revêtements de murs, poteaux, cloisons, gaines, coffres  
 Partie d'ouvrage : Peinture décorative (pailletées, gouttelettes, ...)  
 Description : Peinture décorative (pailletées, gouttelettes, ...)

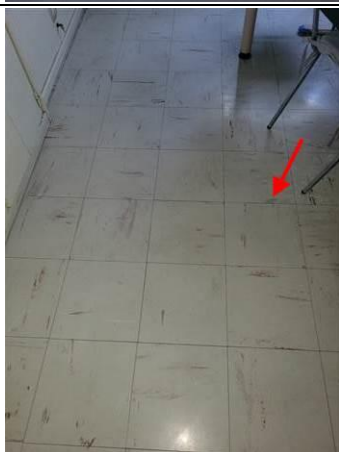
Photo n° PhA048  
 Localisation : pièce 8  
 Ouvrage : 5 - Planchers et planchers techniques - Revêtements de sols  
 Partie d'ouvrage : Dalle de sol  
 Description : Dalle de sol

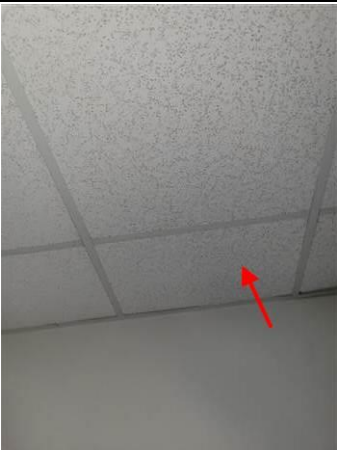
| | <p>Photo n° PhA049<br/> Localisation : pièce 8<br/> Ouvrage : 4 - Plafonds et faux plafonds - Faux plafonds<br/> Partie d'ouvrage : Panneaux et plaques<br/> Description : Panneaux et plaques</p> |

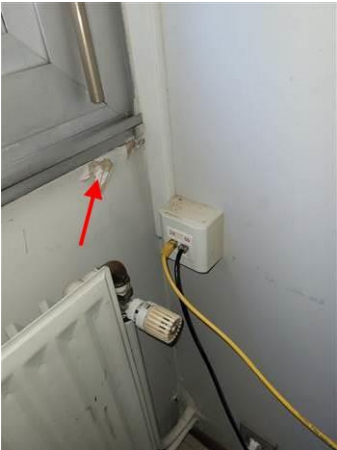
| | <p>Photo n° PhA050<br/> Localisation : pièce 8<br/> Ouvrage : 3 - Parois verticales intérieures - Revêtements de murs, poteaux, cloisons, gaines, coffres<br/> Partie d'ouvrage : Peinture décorative (pailletées, gouttelettes, ...)<br/> Description : Peinture décorative (pailletées, gouttelettes, ...)</p> |

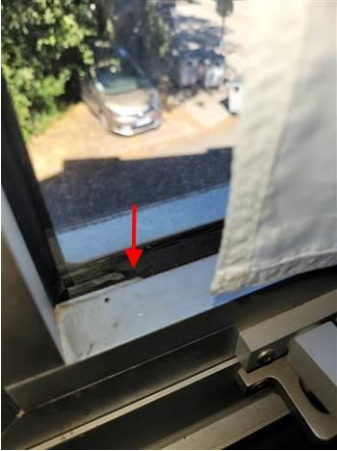
| | <p>Photo n° PhA051<br/> Localisation : pièce 8<br/> Ouvrage : 2 - Parois verticales extérieures et Façades - Menuiseries extérieures<br/> Partie d'ouvrage : Joint de mastic de vitrage (notamment châssis aluminium)<br/> Description : Joint de mastic de vitrage (notamment châssis aluminium)</p> |

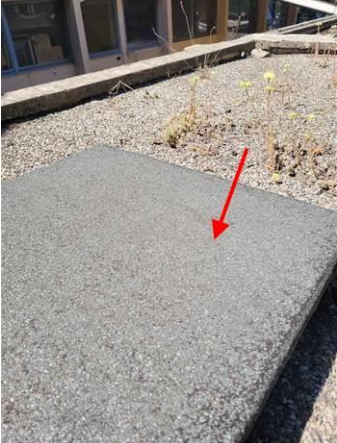
| | <p>Photo n° PhA052<br/> Localisation : rdc - toitures<br/> Ouvrage : 1 - Couvertures, Toitures, Terrasses et étanchéités - Plaques ondulées et planes<br/> Partie d'ouvrage : Plaques en matériaux bitumineux<br/> Description : Plaques en matériaux bitumineux</p> |

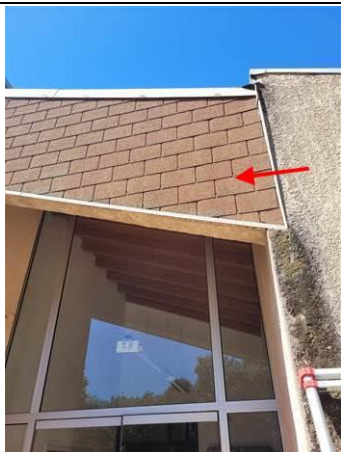
Photo n° PhA053  
 Localisation : toitures  
 Ouvrage : 1 - Couvertures, Toitures, Terrasses et étanchéités - Plaques ondulées et planes  
 Partie d'ouvrage : Plaques en matériaux bitumineux  
 Description : Plaques en matériaux bitumineux

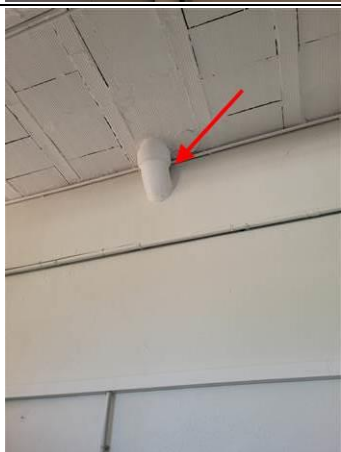
Photo n° PhA056  
 Localisation : rdc - salle l'espiguette  
 Ouvrage : 6 - Conduits et accessoires intérieurs - Conduits de fluides (air, eau, vapeur, fumée, échappement, autres fluides)  
 Partie d'ouvrage : Conduit en fibres-ciment  
 Description : Conduit en fibres-ciment  
 Localisation sur croquis : M056
