**DIAGNOSTIC DE  
L'ETANCHEITE DU  
BATIMENT CPAM  
site de Douai de la CPAM  
LILLE DOUAI**

**CPAM DE LILLE DOUAI  
125 rue saint sulpice  
59508 DOUAI**

## DIAGNOSTIC

**B.A. BAT**  
 Z.I. de Ruitz  
 980 Avenue Charles Pecqueur  
 62620 RUITZ

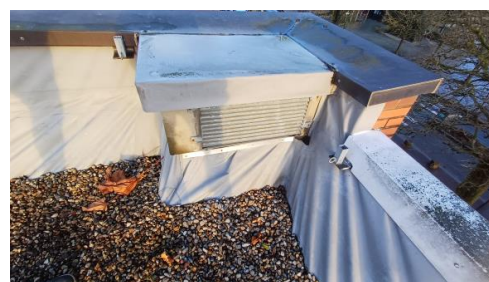
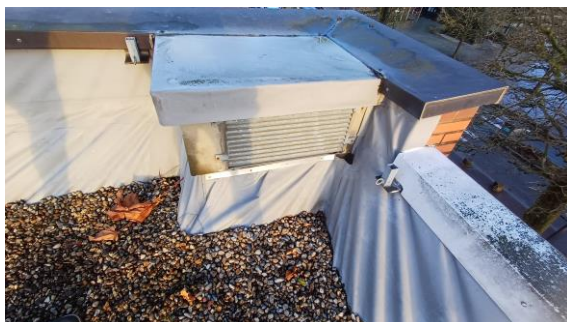
Ci-dessous les ouvrages annexes repérés lors de nos investigations.

Les souches de ventilation sont en bon état. On peut se poser la question de toutes les conserver ou de les adapter à l'usage qui en est fait, voire de les supprimer.
