# Citadelle Bergé – Bâtiment Neuf – BICUB – 64100 BAYONNE

## Diagnostic Amiante & HAP

# Rapport de repérage des matériaux et produits contenant de l'amiante avant réalisation de travaux dans un immeuble bâti, avec recherche des HAP

Date d'édition du rapport : **20/05/2026**

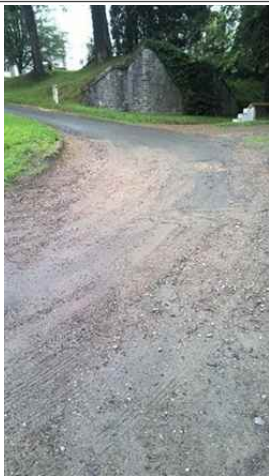
| LOCAL | Élément de construction | | | Sondages et prélèvements |
|---|---|---|---|---|
| | 3 | Sol chemin 212m2 Enrobé bitumineux : Enrobé bitumineux | | P4 / Z4 ⊗ |
