# AMO POUR LE PROGRAMME DES TRAVAUX POUR LA MODERNISATION DU BATARDAGE DU BARRAGE D'AUXONNE

Phase 1 : Préparation et recueil des données existantes

Etude détaillée du site et de ses contraintes

Indice A – Mars 2024

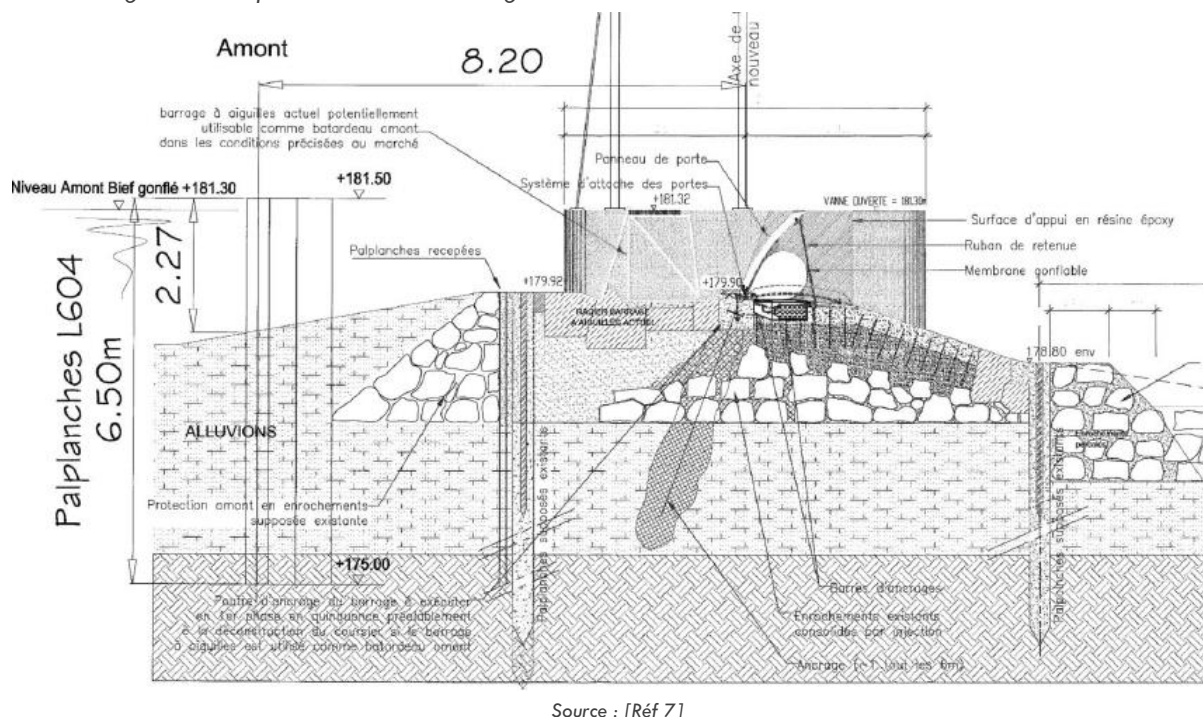
Figure 7: Récapitulatif des travaux de génie civil réalisés dans le cadre de la construction du BGVM

Le pré-diagnostic de 2003 réalisé par ISL faisait état de dégradations majeures du génie civil émergées (piles, culées) et immergées (seuil des passes à aiguilles, radier aval en maçonnerie, moises en bois, protection aval en enrochement).

En aval, les maçonneries du seuil ont été rejointées sur 1,80 m depuis la zone d'appui des aiguilles. Les enrochements aval en mauvais état ont été remplacés par des nouveaux enrochements.

Ces travaux ont ainsi permis la réfection complète du génie civil endommagé, qui présentait alors, en 2011, un excellent état. Les équipements (fermettes des passes à aiguilles, panneaux de platelage des passerelles) du système de batardage à aiguilles avaient été diagnostiqués en bon état et n'ont pas été repris.

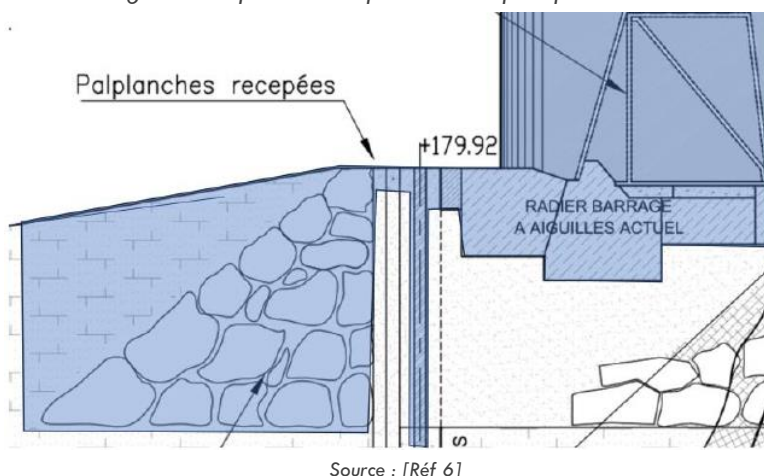
Figure 9: Emprise de l'inspection subaquatique de 2024

Le programme des reconnaissances complémentaires a ainsi privilégié une emprise s'étendant entre ces enrochements amonts et le barrage à aiguilles, sur toute la longueur du barrage. Les résultats de ces reconnaissances subaquatiques viendront s'intégrer dans cette partie et permettront, comme pour les piles, d'évaluer l'état de la fondation sur laquelle le futur système de batardage pourrait être amené à venir se poser.

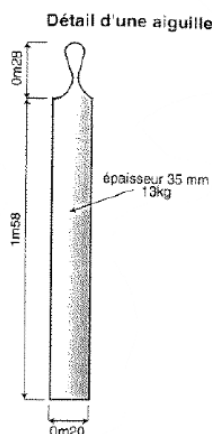
Figure 16: Détail d'une aiguille du barrage d'Auxonne

En 2021, l'équipe d'exploitation et de maintenance a indiqué que des épisodes de vandalisme avaient eu lieu sur le barrage en chantier, occasionnant la disparition d'environ 150 aiguilles.

Ces aiguilles présentaient, en 2011, un bon état apparent.

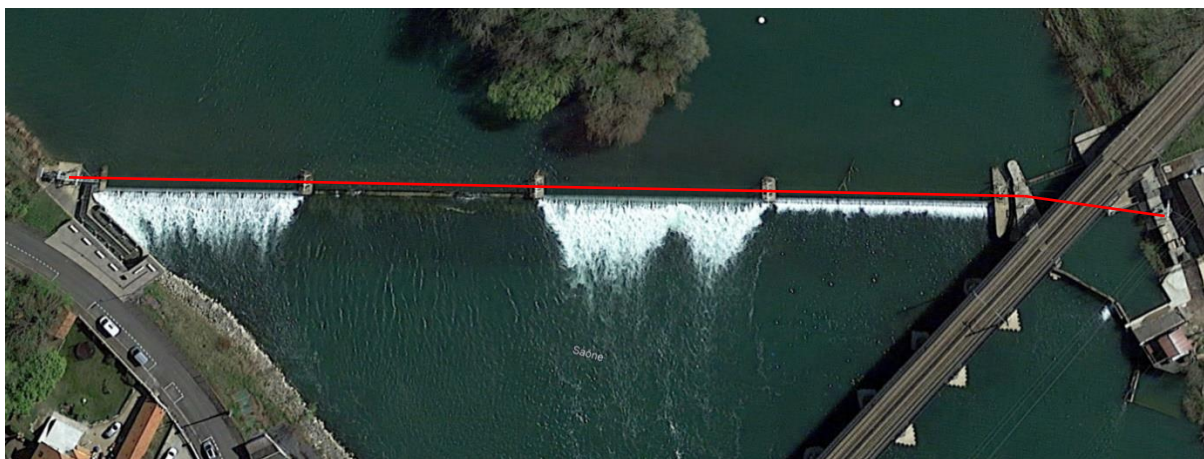
Figure 19: Position du transbordeur sur le site d'Auxonne (trait rouge)

Ce transbordeur est en panne depuis la casse de la roue en rive droite en 2019. La maintenance nécessite depuis lors un transport des aiguilles à l'aide de brouette, ce qui augmente la pénibilité. Ce transbordeur avait été rénové partiellement en 2005 (changement du câble) et en 2011 (remplacement de la motorisation, sablage et mise en peinture des supports métalliques). Depuis 2019, la roue a été remise en place, mais le système reste non fonctionnel (câble trop tendu qui se bloque et fait sauter les cannes au bout de quelques mètres).

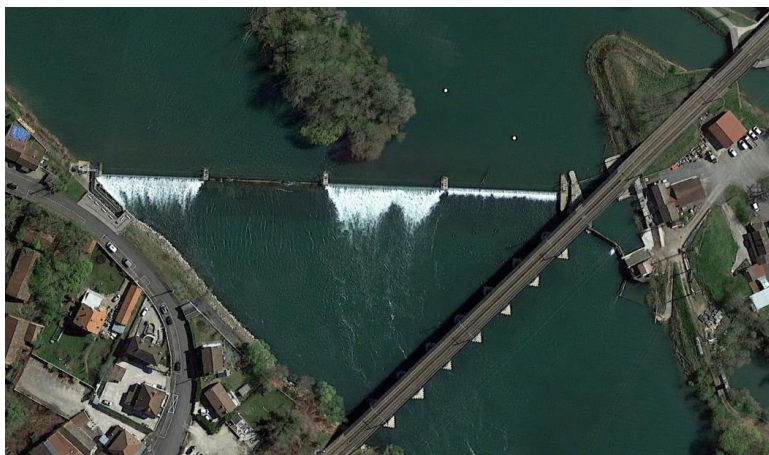
Figure 27: Vue satellite du barrage d'Auxonne permettant d'apprécier la localisation du pont SNCF

Un pont SNCF sur la ligne Dijon – Dôle est situé à l'aval immédiat du barrage actuel. Ce pont a fait l'objet en 1989 de travaux de confortement importants concernant les fondations des piles du pont.

Les études de modernisation du système de batardage devront nécessairement prendre en compte l'existence de ce pont afin de ne pas le fragiliser.

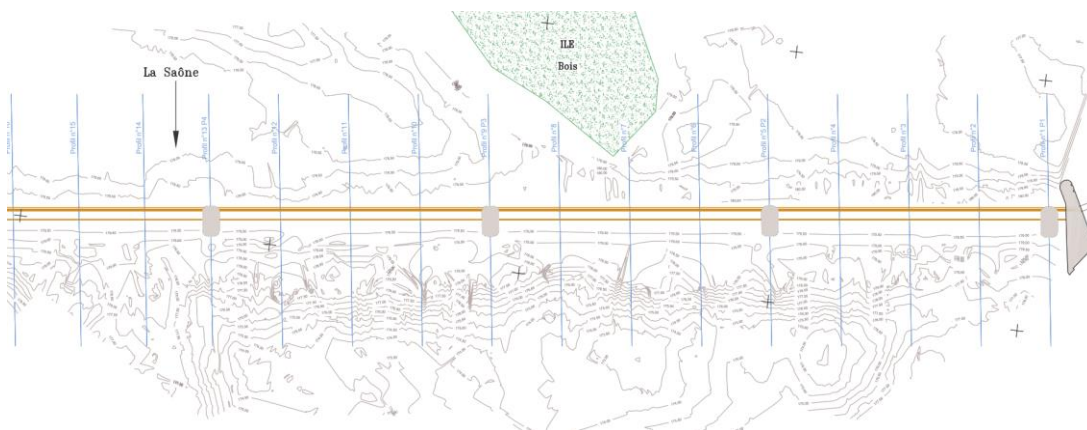
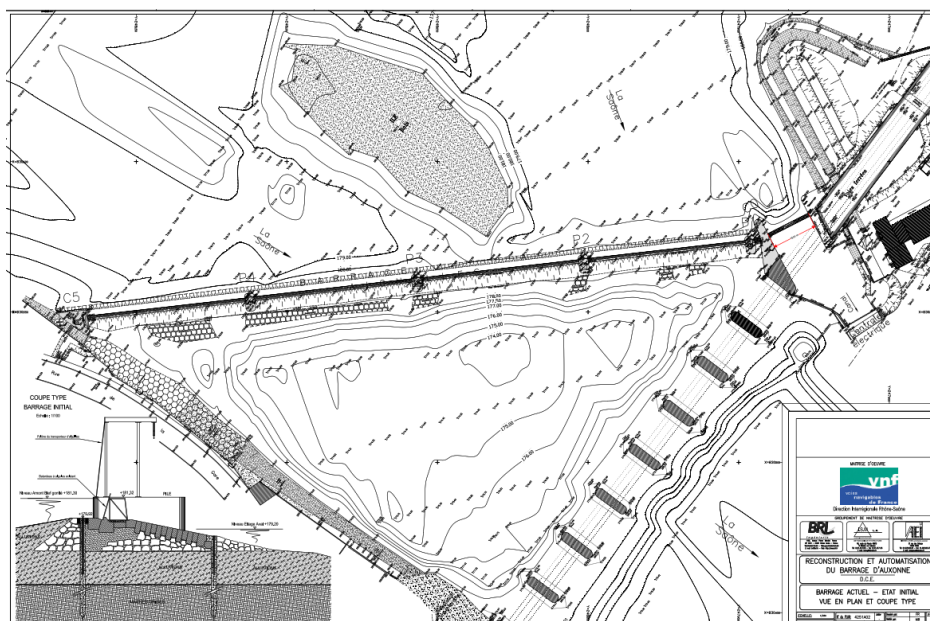
La bathymétrie réalisée en juin 2009 montre bien la présence de l'île Bois en amont ainsi que la fosse bathymétrique en aval pouvant atteindre une profondeur de 5,31 mètres sous RN aval (égale à 179,01 m NGF). Celle-ci manque de précisions (densité de maillage trop faible) et ne prend pas en compte les changements liés aux travaux du nouveau BGVM, terminés en 2011. De plus, l'écluse n'est pas prise en compte.

Ces données topographiques seront complétées par des reconnaissances complémentaires dont le programme est précisé en [Réf 7].

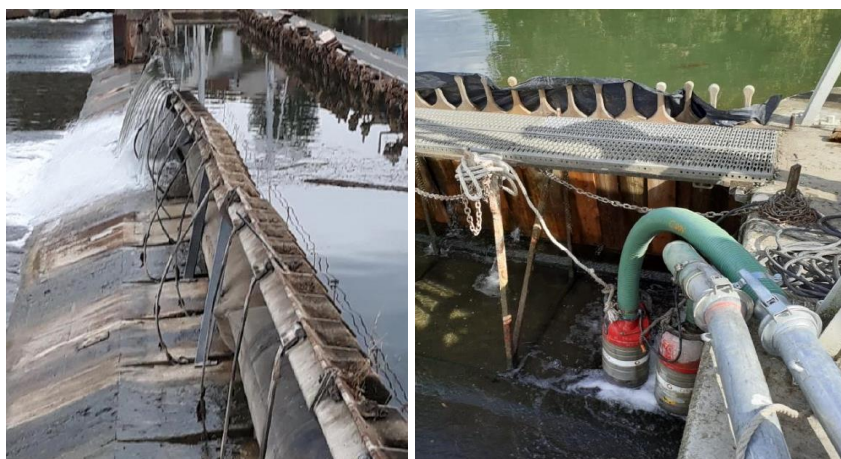
Figure 35: Batardage de la passe 3 à l'aide du barrage à aiguilles

Il est à noter que les fermettes ne basculent que de la rive gauche vers la rive droite, ce qui impose un sens pour la gestion de ces opérations. De plus, toutes ces opérations se font à la main, occasionnant des risques et des délais importants, ainsi que des problématiques fortes de sécurité.

Ces opérations peuvent prendre 5 heures dans des conditions difficiles en mobilisant 5 personnes.
