# AMO POUR LE PROGRAMME DES TRAVAUX POUR LA MODERNISATION DU BATARDAGE DU BARRAGE D'AUXONNE

*Diagnostic de l'existant*

| Titre du document | Note complémentaire_ Diagnostic de l'existant |
| Référence du document : | A01317_Diagnostic de l'existant_B |

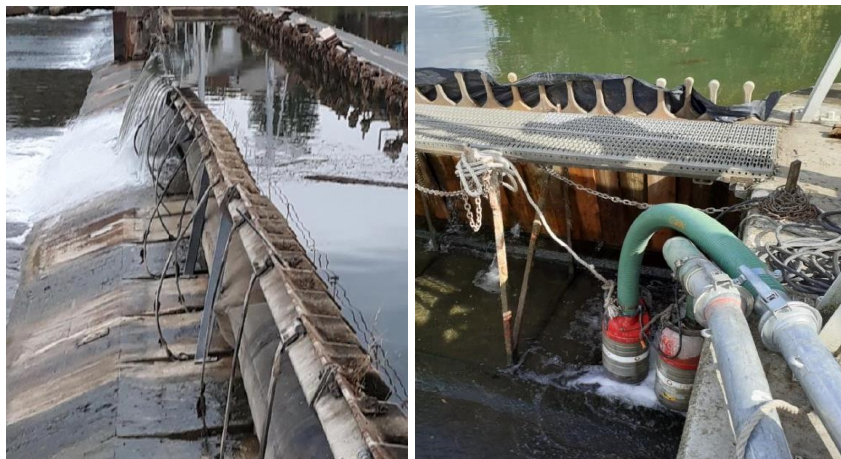
Figure 4: Batardage de la passe 3 à l'aide du barrage à aiguilles

Ces opérations peuvent prendre 5 heures dans des conditions difficiles en mobilisant 5 personnes et induisant des problématiques fortes de sécurité rappelées ci-dessous :

Les flèches des aiguilles ainsi que les fuites aux droites des chevauchements de certaines aiguilles (tous les 5 mètres linéaires environ), peuvent procurer un sentiment d'insécurité des agents lorsqu'ils travaillent à l'aval du batardeau. Cette problématique pourrait amoindrir en utilisant des aiguilles en aluminium, et encore plus en utilisant des panneaux.

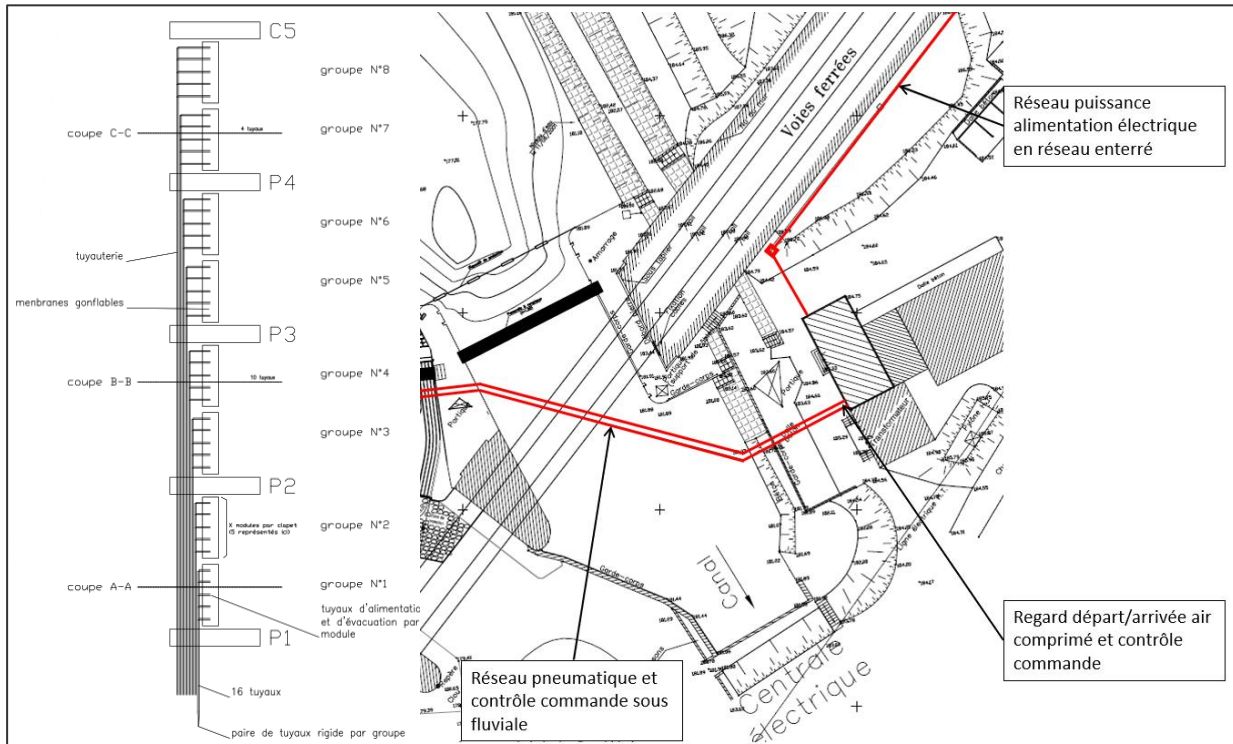
Figure 5: Localisation des réseaux d'alimentation du BGVM et schéma de tuyautage

La localisation des réseaux est indiquée sur le schéma ci-après :

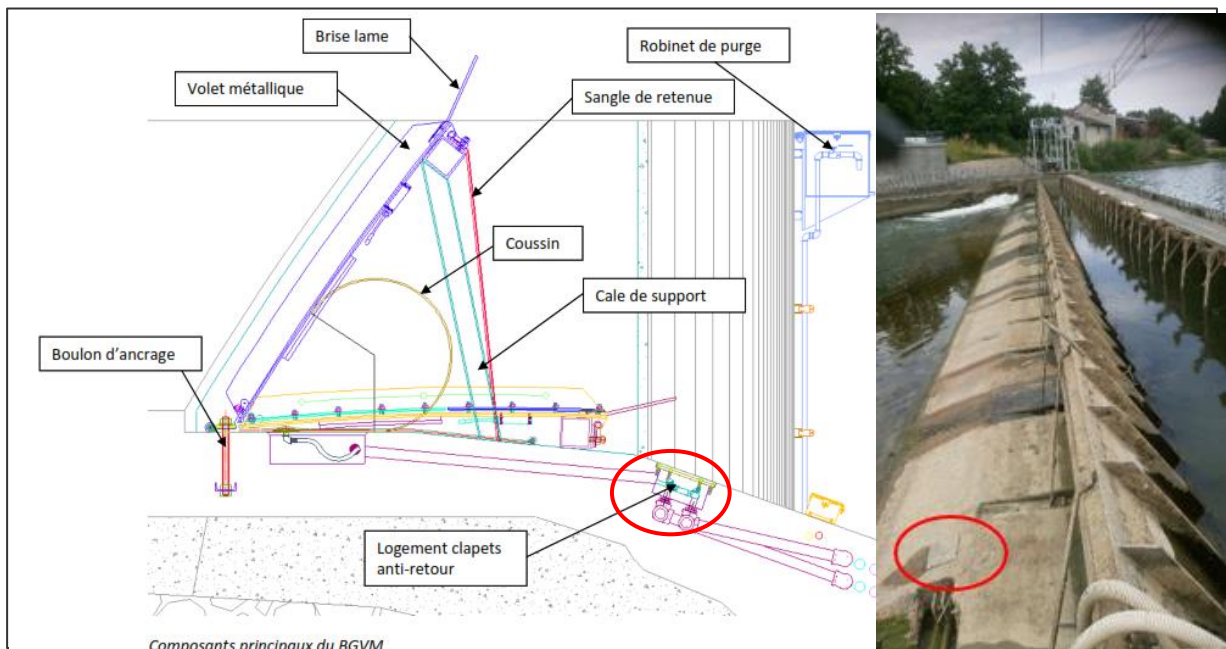
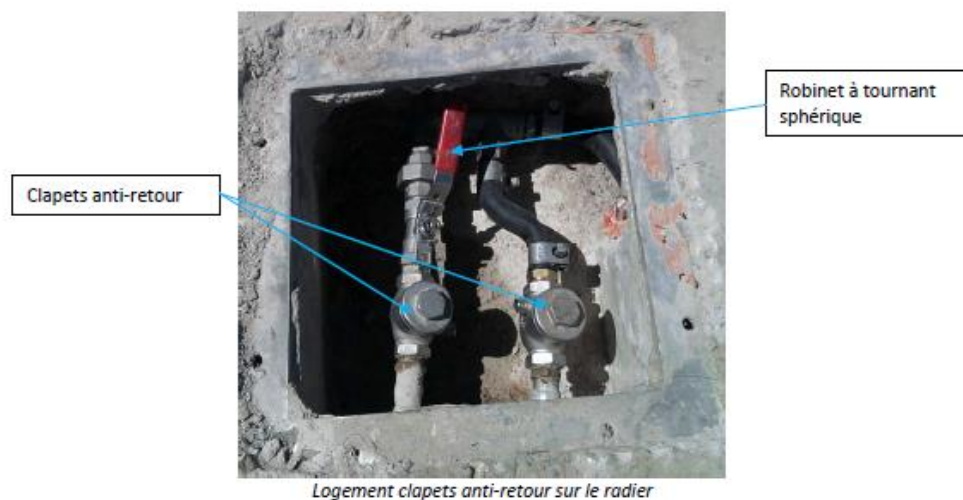
Figure 6 : réseaux sous le radier et clapets anti-retour

Ensuite, l'ensemble du réseau des conduites d'air comprimé est noyé dans le béton, à l'exception des réservations de branchement sous la boudruche et des chambres de vannes (logement clapets anti-retour en rouge ci-après).

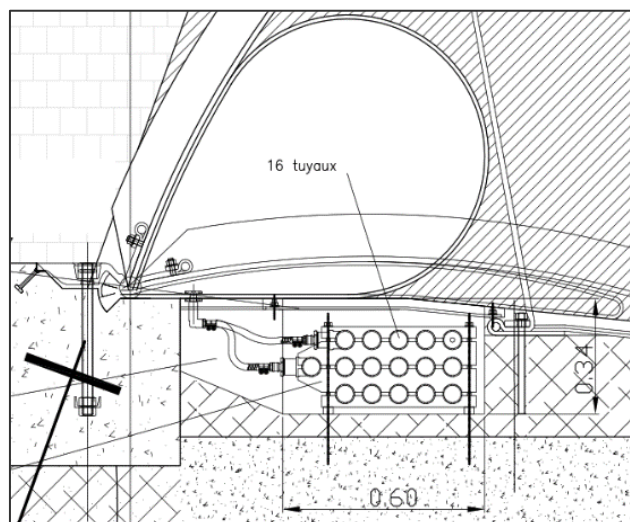
Figure 7 : Conception initiale : caniveau pour les conduites par demie passe.

Une phase de négociation a été ouverte dans l'objectif d'essayer de trouver des sources d'économies. Durant ces phases de négociation, certains principes de la conception initiale faite par BRL Ingénierie ont été revus : par mesure de compromis, VNF a accepté de revenir sur le fonctionnement par demie passe initialement envisagé et ainsi de supprimer les caniveaux dans le radier et réduire par 2 le nombre de conduites.

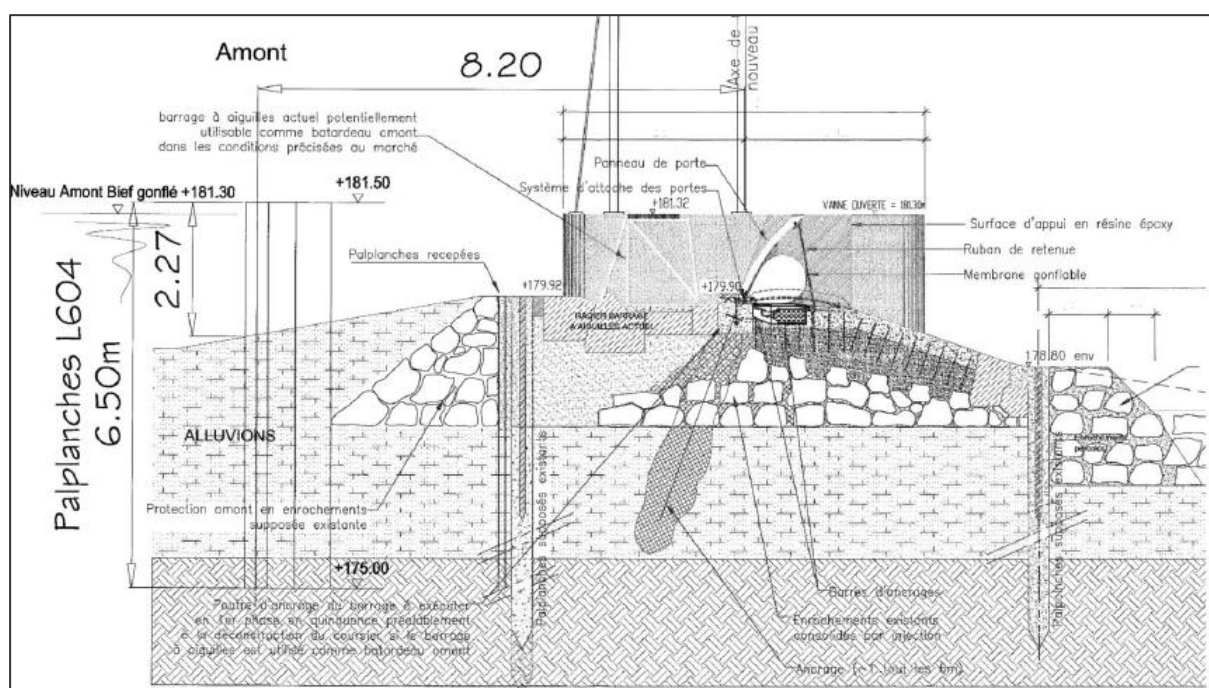
Figure 11: Récapitulatif des travaux de génie civil réalisés dans le cadre de la construction du BGVM

Le pré-diagnostic de 2003 réalisé par ISL faisait état de dégradations majeures du génie civil émergées (piles, culées) et immergées (seuil des passes à aiguilles, radier aval en maçonnerie, moises en bois, protection aval en enrochement).

En aval, les maçonneries du seuil ont été rejointées sur 1,80 m depuis la zone d'appui des aiguilles. Les enrochements aval en mauvais état ont été remplacés par des nouveaux enrochements.

Ces travaux ont ainsi permis la réfection complète du génie civil endommagé, qui présentait alors, en 2011, un excellent état. Les équipements (fermettes des passes à aiguilles, panneaux de platelage des passerelles) du système de batardage à aiguilles avaient été diagnostiqués en bon état et n'ont pas été repris.

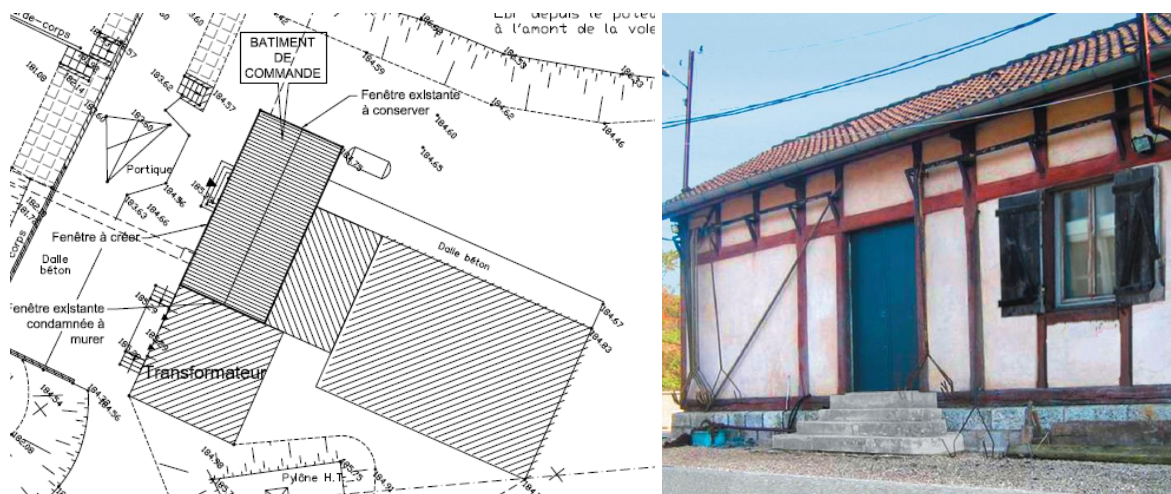
Figure 18 : Emplacement et photographie du local de commande avant réhabilitation

Le local de commande est situé en rive gauche et intègre les éléments de puissance (compresseur, transformateur, groupe électrogène...), de contrôle commande (armoires de distribution pneumatique, armoire de commande de l'automatisme...), ainsi que le système d'alimentation en air comprimé (compresseur, sécheur...) du BGVM.

Ce local a été réhabilité durant les travaux de construction du BGVM et présente les dimensions suivantes : longueur x largeur : 10 m x 4,5 m. Il semble être en bon état général.

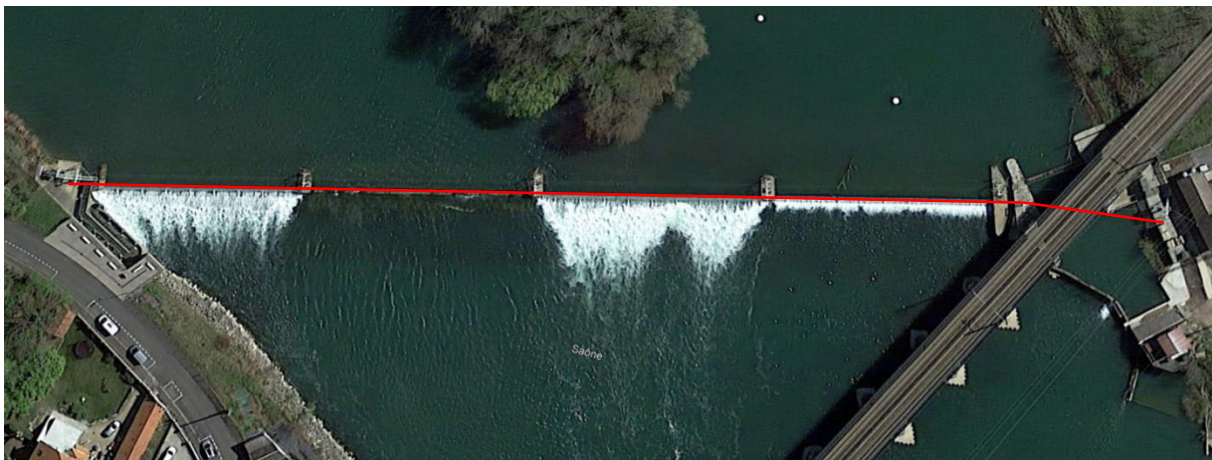
Figure 24: Position du transbordeur sur le site d'Auxonne (trait rouge)

Ce transbordeur avait été rénové partiellement en 2005 (changement du câble) et en 2011 (remplacement de la motorisation, sablage et mise en peinture des supports métalliques). En 2019, la roue en rive droite a connu une casse. Depuis 2019, la roue a été remise en place, mais le système reste non fonctionnel (câble trop tendu qui se bloque et fait sauter les cannes au bout de quelques mètres).

La structure semble globalement en bon état apparent sans présence de corrosion.
