# Mission de repérage des matériaux et produits contenant de l'Amiante Avant Travaux

## Rapport de mission de repérage des matériaux et produits contenant de l'amiante avant réalisation de travaux

| Bâtiment : | UECH de Villiers-sur-Marne | | | |
| Adresse : | 21 avenue Camille Roy<br>94350 – Villiers sur Marnes | | | |

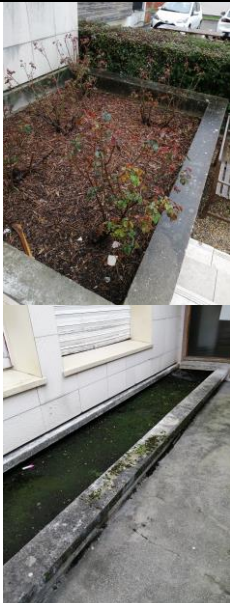
| Description | Localisation | Cause de non-prélèvement | Photographie |
|---|---|---|---|
| Espaces végétalisés extérieurs | Jardinières | <i>Périmètre de travaux à confirmer</i><br>Non accessible<br><br>Prévoir de faire décaisser les zones de terre végétale par une entreprise spécialisée afin de réaliser les sondages et prélèvements sur les éventuelles étanchéités présentes sous la terre | |
