## Rapport de Diagnostic Réseau

**Document : PV S24-0055/02A**

Unité Educative d'Hébergement Collectif  
21 Avenue Camille Roy

Rapport d'Inspection télévisée  
des réseaux eaux pluviales et usées

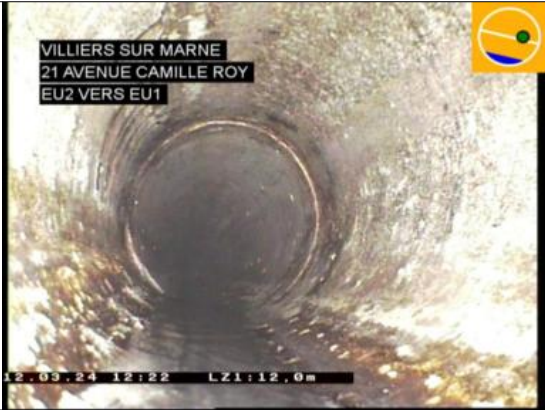
| OBSERVATIONS :<br><b>BDB - Remarque générale - EMBOITEMENT CORRECT</b><br><b>Niveau d'eau trouble</b> | | | | | |

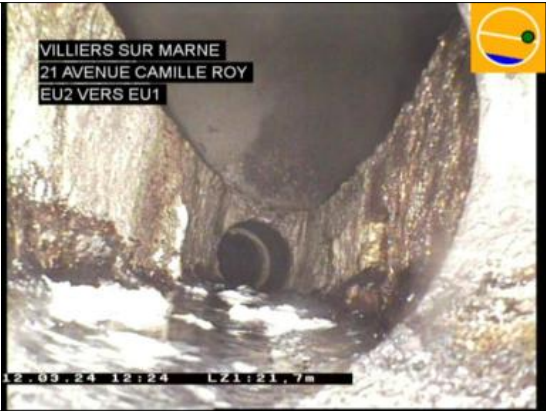
| DISTANCE : 21.70 m | | PHOTO : 4 | |

| OBSERVATIONS :<br>BCEA - Regard de visite d'arrivée - Référence du noeud EU1<br>Niveau d'eau trouble | | | |

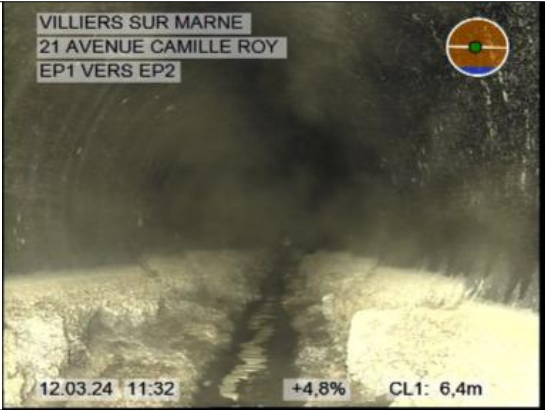
| OBSERVATIONS :<br><b>BDA - Photographie générale</b><br><b>Niveau d'eau trouble</b> | | | | | |

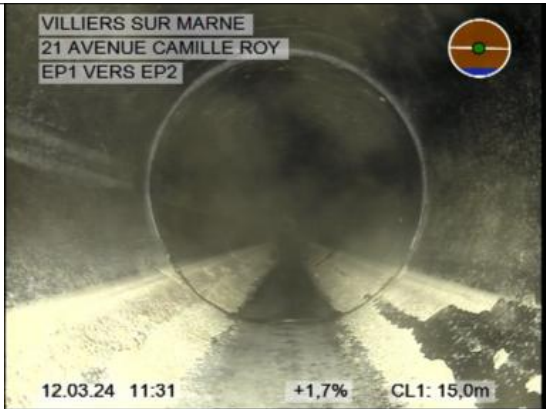
| DISTANCE : <b>15.00 m</b> | | PHOTO : <b>9</b> | | | |

| OBSERVATIONS :<br><b>BDB - Remarque générale - EMBOITEMENT CORRECT</b><br><b>Niveau d'eau trouble</b> | | | | | |

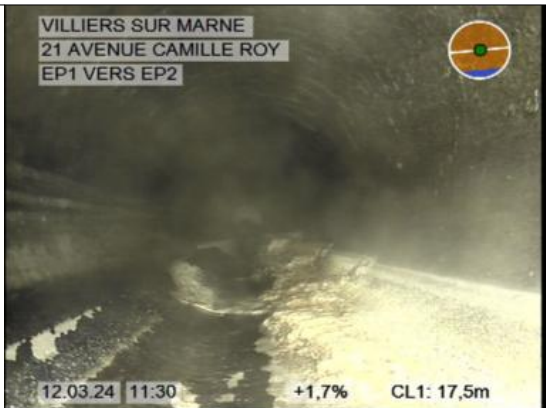
| DISTANCE : <b>17.50 m</b> | | PHOTO : <b>10</b> | | | |

| OBSERVATIONS :<br><b>BDA - Photographie générale</b><br><b>Niveau d'eau trouble</b> | | | | | |

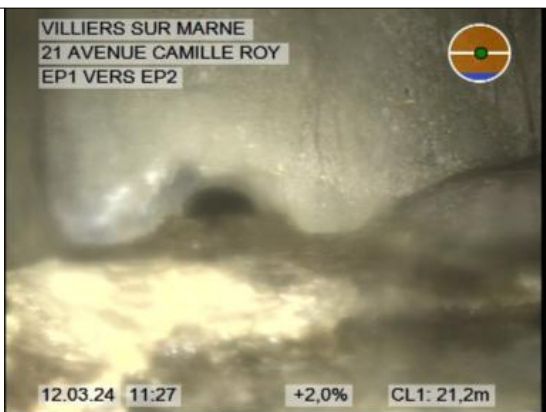
| DISTANCE : <b>21.20 m</b> | | PHOTO : <b>11</b> | | | |

| OBSERVATIONS :<br><b>BCEA - Regard de visite d'arrivée - Référence du noeud EP2</b><br><b>Niveau d'eau trouble de 1%</b> | | | | | |

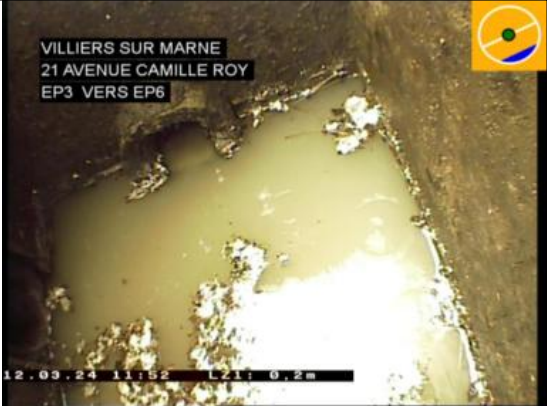
| OBSERVATIONS :<br>BCDC - Orifice de nettoyage de départ - Référence du noeud EP3<br>Niveau d'eau trouble | | | | | |

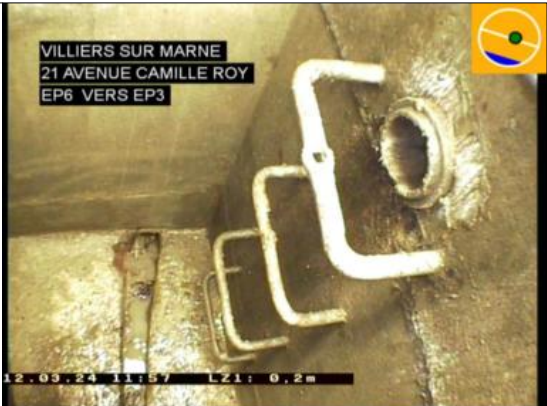
| OBSERVATIONS :<br>BCDA - Regard de visite de départ - Référence du noeud EP6<br>Niveau d'eau trouble | | | | | |

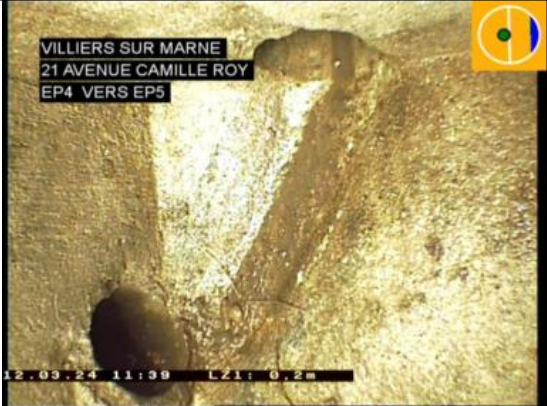
| DISTANCE : <b>0.20 m</b> | | PHOTO : <b>19</b> | | | |

| OBSERVATIONS :<br><b>BCDC - Orifice de nettoyage de départ - Référence du noeud EP4</b><br><b>Niveau d'eau trouble</b> | | | | | |

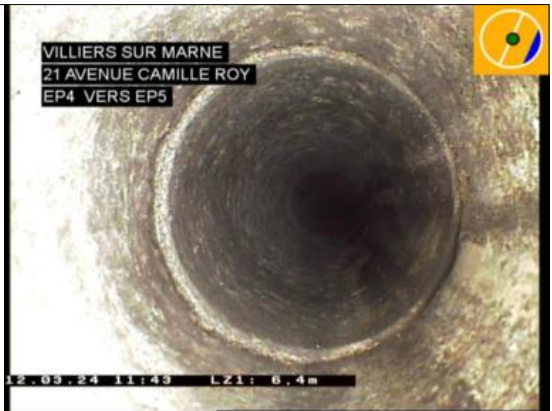
| DISTANCE : <b>6.40 m</b> | | PHOTO : 22 | | | |

| OBSERVATIONS :<br><b>BDB - Remarque générale - EMBOITEMENT CORRECT</b><br><b>Niveau d'eau trouble</b> | | | | | |

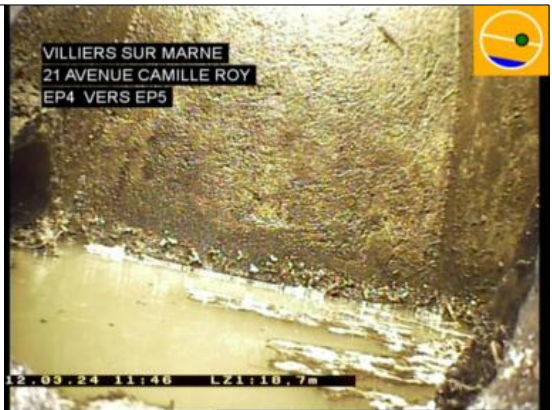
| DISTANCE : <b>18.70 m</b> | | PHOTO : 24 | | | |

| OBSERVATIONS :<br><b>BCEC - Orifice de nettoyage d'arrivée - Référence du noeud EP3</b><br><b>Niveau d'eau trouble</b> | | | | | |

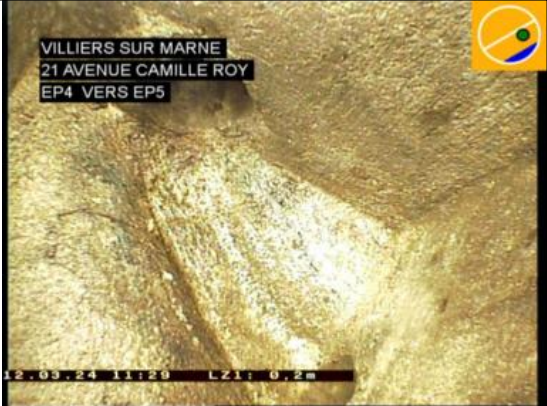
| DISTANCE : <b>0.20 m</b> | | PHOTO : <b>25</b> | | | |

| OBSERVATIONS :<br><b>BCDC - Orifice de nettoyage de départ - Référence du noeud EP4</b><br><b>Niveau d'eau trouble</b> | | | | | |

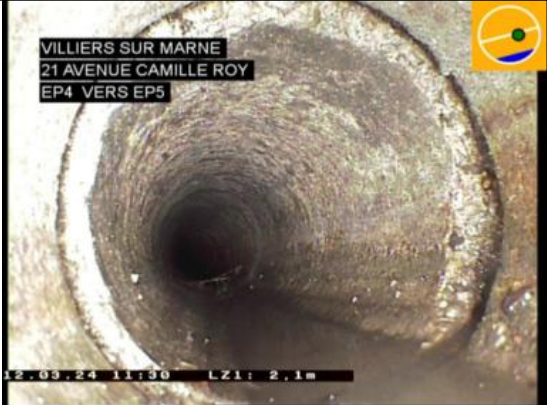
| DISTANCE : <b>2.10 m</b> | | PHOTO : <b>26</b> | | | |

| OBSERVATIONS :<br><b>BDB - Remarque générale - EMBOITEMENT CORRECT</b><br><b>Niveau d'eau trouble</b> | | | | | |

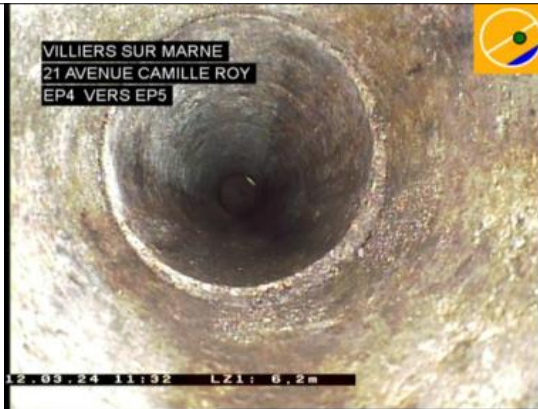
| DISTANCE : <b>6.20 m</b> | | PHOTO : <b>29</b> | | | |

| OBSERVATIONS :<br><b>BDA - Photographie générale</b><br><b>Niveau d'eau trouble</b> | | | | | |

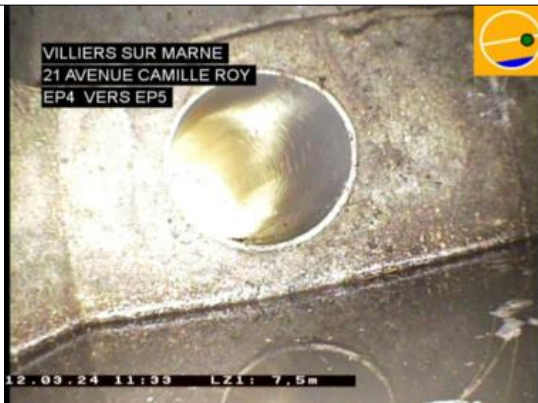
| DISTANCE : <b>7.50 m</b> | | PHOTO : <b>31</b> | | | |

| OBSERVATIONS :<br><b>BCEC - Orifice de nettoyage d'arrivée - Référence du noeud EP5</b><br><b>Niveau d'eau trouble</b> | | | | | |

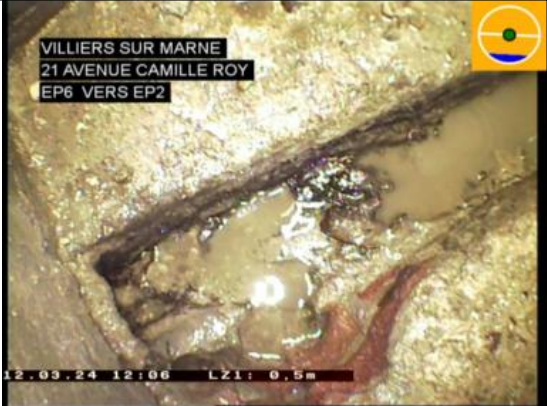
| OBSERVATIONS :<br>BCDA - Regard de visite de départ - Référence du noeud EP6<br>Niveau d'eau trouble | | | | | |

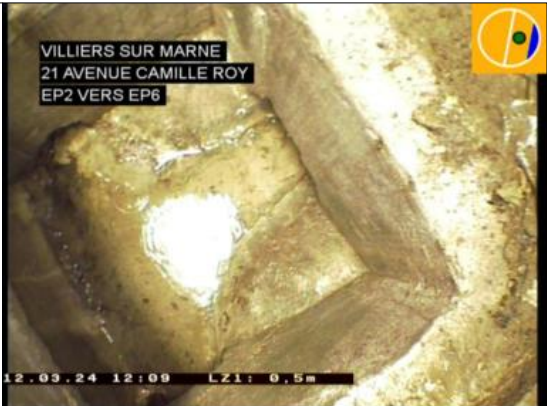
| OBSERVATIONS :<br>BCDA - Regard de visite de départ - Référence du noeud EP2<br>Niveau d'eau trouble | | | | | |

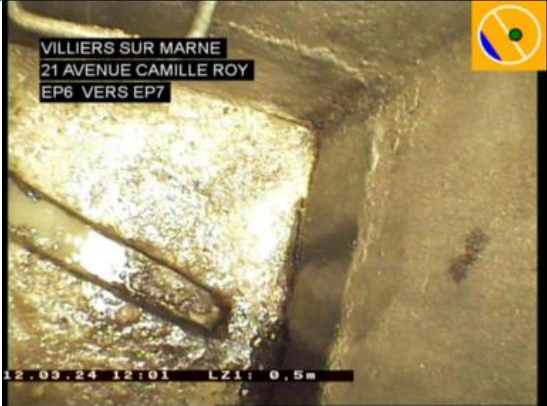
| OBSERVATIONS :<br><b>BCDA - Regard de visite de départ - Référence du noeud EP6</b><br><b>Niveau d'eau trouble</b> | | | | | |

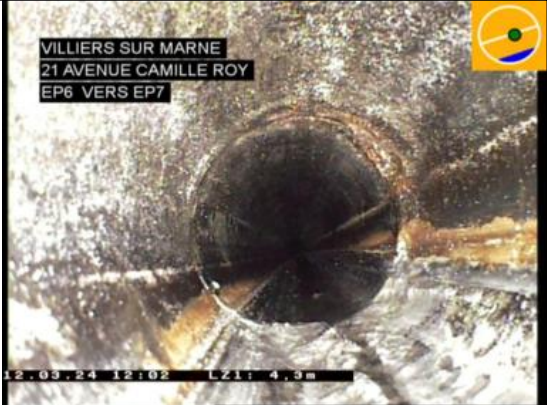
| OBSERVATIONS :<br><b>BDB - Remarque générale - EMBOITEMENT CORRECT</b><br><b>Niveau d'eau trouble</b> | | | | | |

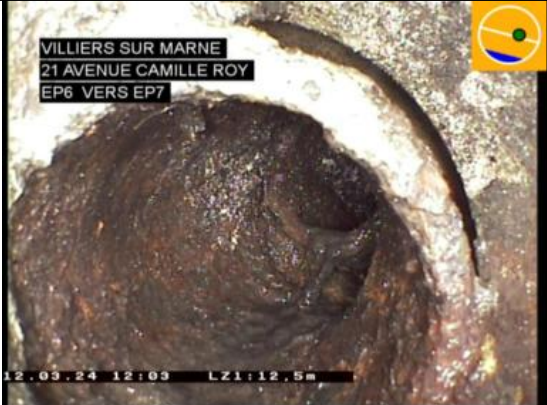
| OBSERVATIONS :<br><b>BCEZ - Ouvrage spécial d'arrivée - Référence du noeud EP7 - GOUTTIERE EN DIRECTE</b><br><b>BDB - Remarque générale - FIN D INSPECTION</b><br><b>Niveau d'eau trouble</b> | | | | | |

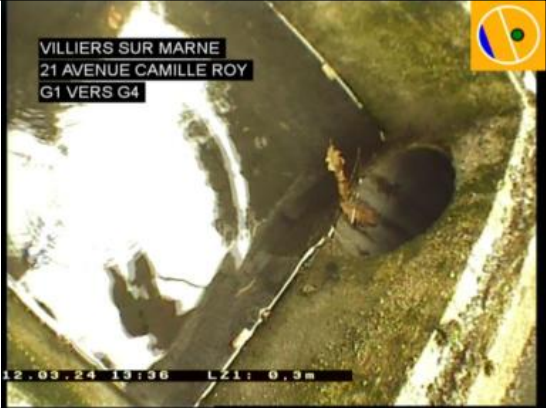
| OBSERVATIONS :<br>BCDC - Orifice de nettoyage de départ - Référence du noeud G1<br>Niveau d'eau trouble | | | |

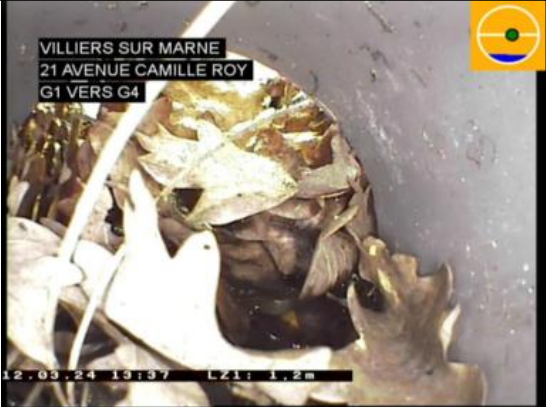
| OBSERVATIONS :<br>BCEC - Orifice de nettoyage d'arrivée - Référence du noeud G4<br>BDB - Remarque générale - FIN D INSPECTION<br>Niveau d'eau trouble | | | |

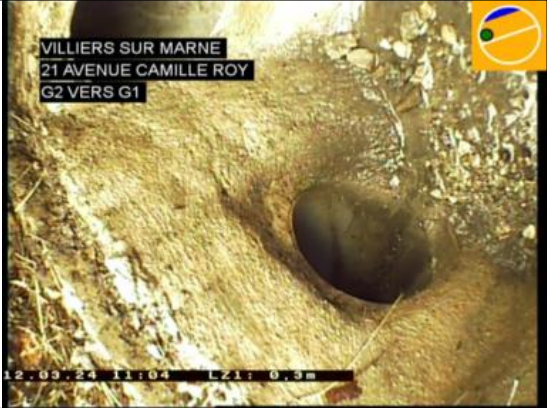
| DISTANCE : 0.30 m | | PHOTO : 52 | |

| OBSERVATIONS :<br>BCDC - Orifice de nettoyage de départ - Référence du noeud G2<br>Niveau d'eau trouble | | | |

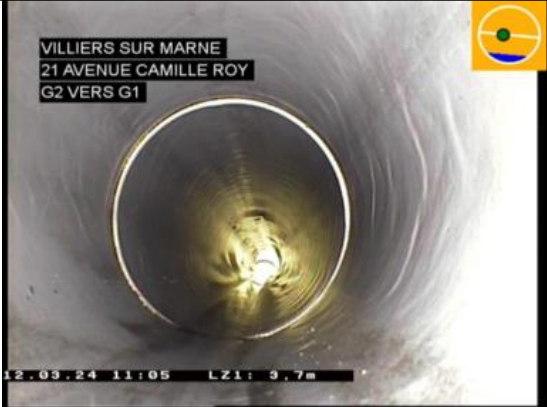
| DISTANCE : 3.70 m | | PHOTO : 53 | |

| OBSERVATIONS :<br>BDB - Remarque générale - EMBOITEMENT CORRECT<br>Niveau d'eau trouble | | | |

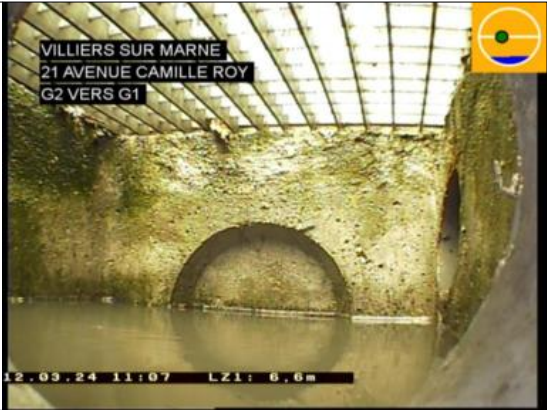
| OBSERVATIONS :<br><b>BCEC - Orifice de nettoyage d'arrivée - Référence du noeud G1</b><br><b>Niveau d'eau trouble</b> | | | |

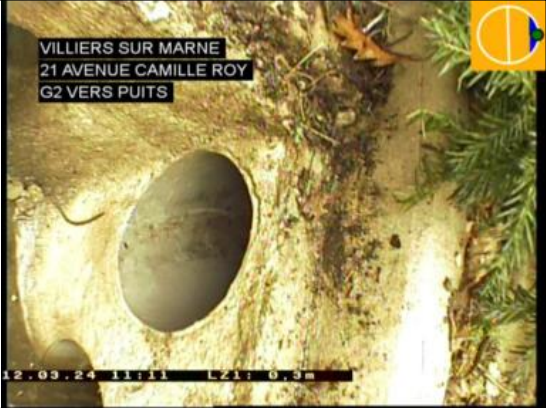
| DISTANCE : 0.30 m | | PHOTO : 57 | | | |

| OBSERVATIONS :<br>BCDC - Orifice de nettoyage de départ - Référence du noeud G2<br>Niveau d'eau trouble | | | | | |

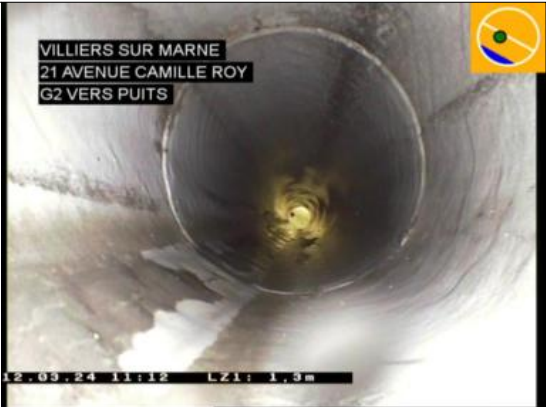
| DISTANCE : 1.30 m | | PHOTO : 58 | | | |

| OBSERVATIONS :<br>BDB - Remarque générale - EMBOITEMENT CORRECT<br>Niveau d'eau trouble | | | | | |

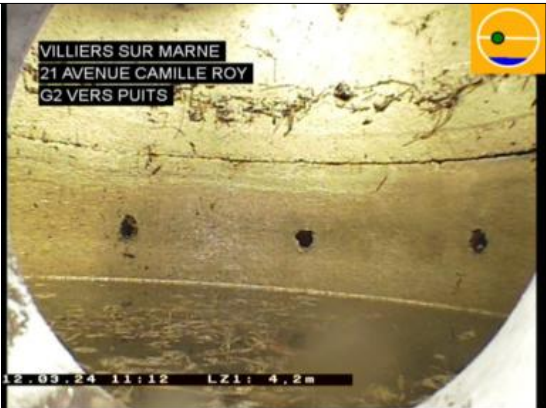
| DISTANCE : 4.20 m | | PHOTO : 59 | | | |

| OBSERVATIONS :<br>BCEC - Orifice de nettoyage d'arrivée - Référence du noeud PUIT<br>Niveau d'eau trouble | | | | | |

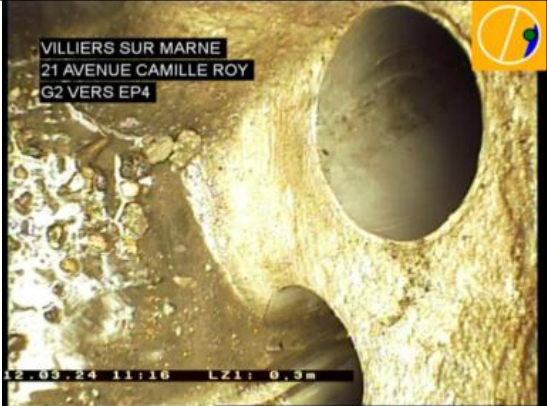
| DISTANCE : <b>0.30 m</b> | | PHOTO : <b>60</b> | | | |

| OBSERVATIONS :<br><b>BCDC - Orifice de nettoyage de départ - Référence du noeud G2</b><br><b>Niveau d'eau trouble</b> | | | | | |

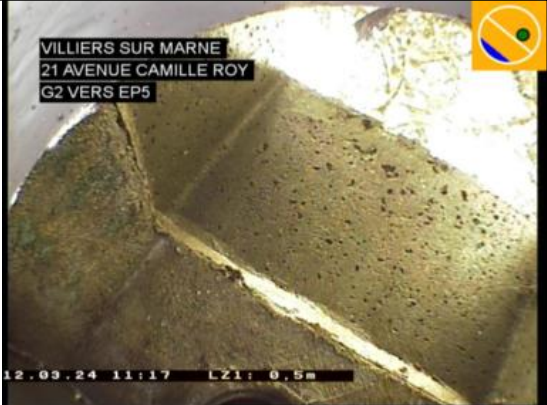
| DISTANCE : <b>0.50 m</b> | | PHOTO : <b>61</b> | | | |

| OBSERVATIONS :<br><b>BCEC - Orifice de nettoyage d'arrivée - Référence du noeud EP5</b><br><b>Niveau d'eau trouble</b> | | | | | |

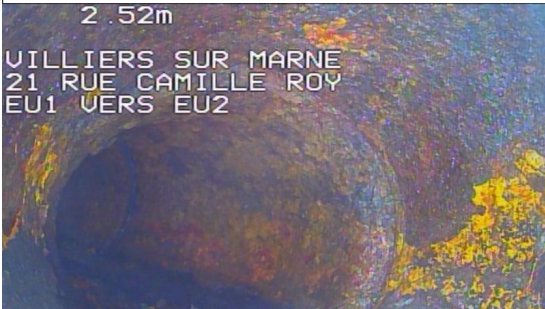
| OBSERVATIONS :<br><b>BCC-- - Courbure du collecteur - COUDE</b> | | | | | |

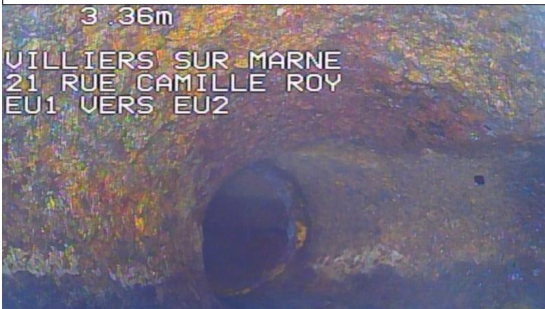
| OBSERVATIONS :<br><b>BCAAA - Assemblage - Raccordement par culotte - Ouvert à 3h</b><br><b>BDB - Remarque générale - REJET RDC CUISINE EVIER C</b><br><b>BDB - Remarque générale - REJET ETAGE1 CHAMBRE JAUNE LAVABO E1</b> | | | | | |

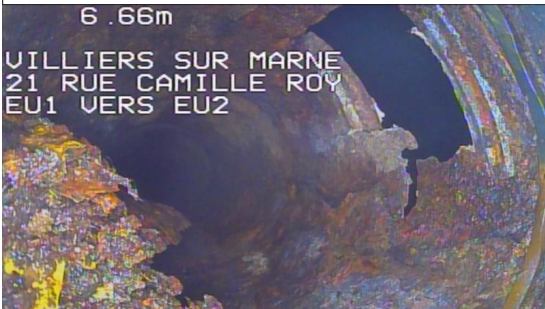
| OBSERVATIONS :<br><b>BACB - Effondrement partiel - PERFORATION</b> | | | | | |

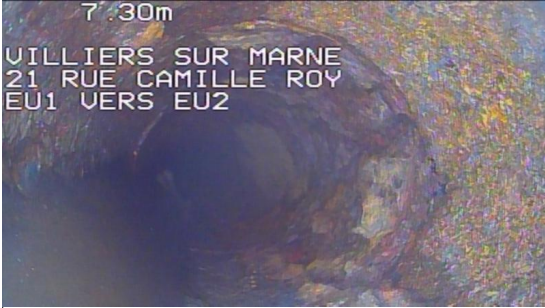
| OBSERVATIONS : | | | | <b>BDA - Photographie générale</b> | |

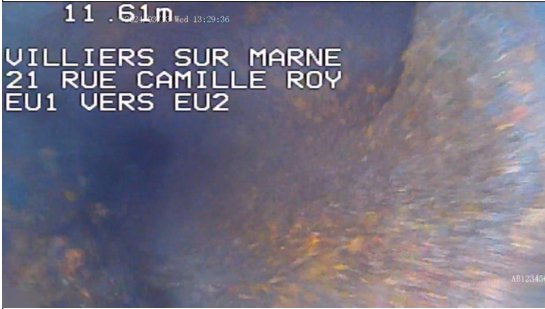
| OBSERVATIONS : | | | | <b>BCAAA - Raccordement par culotte - Ouvert à 1h</b><br><b>BDB - Remarque générale - REJET ETAGE1 CHAMBRE TURQUOISE LAVABO I1</b><br><b>BDB - Remarque générale - REJET ETAGE 1 CHAMBRE BLEUE LAVABO J1</b> | |

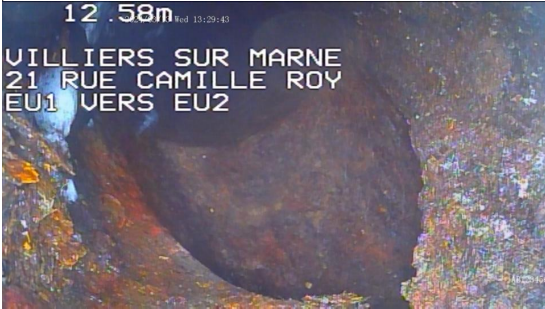
| OBSERVATIONS : | | | | <b>BCAAA - Assemblage - Raccordement par culotte - Ouvert à 12h</b><br><b>BDB - Remarque générale - REJET ETAGE 2 PSYCHOLOGUE TOILETTE G + LAVABO H</b><br><b>BDB - Remarque générale - REJET ETAGE 2 SANITAIRE DOUCHES K +</b><br><b>BDB - Remarque générale - REJET ETAGE 1 SANITAIRE TOILETTE M + LAVABO N + DOUCHE O</b><br><b>BDB - Remarque générale - REJET ETAGE 1 SANITAIRE LAVABO R + EVIER S</b><br><b>BDB - Remarque générale - REJET ETAGE 1 CHAMBRE VIOLETTE</b> | |

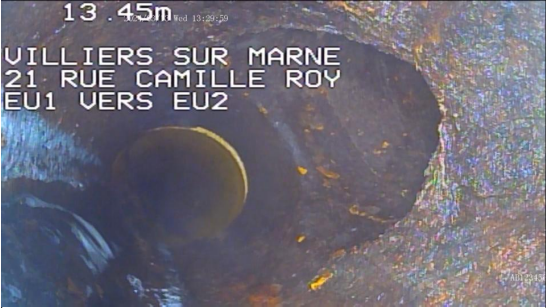
| OBSERVATIONS :<br>BCAAA - Raccordement par culotte - Ouvert à 10h<br>BDGZ - Perte de visibilité - Autre - OBJECTIF SOUILLE<br>BDB - Remarque générale - REJET ETAGE 2 SANITAIRE TOILETTES I +<br>BDB - Remarque générale - REJET ETAGE 1 SANITAIRE TOILETTES P -<br>Q<br>BDB - Remarque générale - REJET ETAGE 1 LINGERIE EVIER T<br>BDB - Remarque générale - REJET ETAGE 1 CHAMBRE ROUGE LAVAB<br>U<br>BDB - Remarque générale - REJET ETAGE 1 CHAMBRE BEIGE LAVABO | | | |

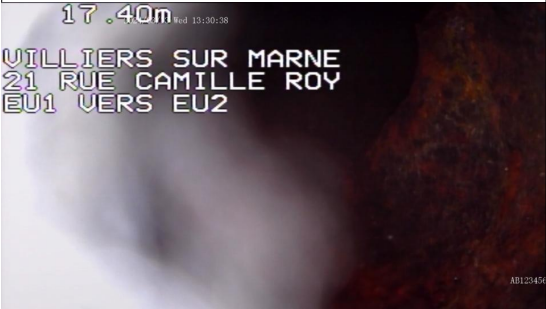
| OBSERVATIONS :<br>BCAAA - Raccordement par culotte - Ouvert à 12h<br>BDGC - Perte de visibilité due à la vapeur - OBJECTIF SOUILLE<br>BDB - Remarque générale - REJET ETAGE 1 CHAMBRE DOREE LAVAB<br>Y<br>BDB - Remarque générale - REJET ETAGE 1 CHAMBRE DOREE 2<br>LAVABO Z | | |

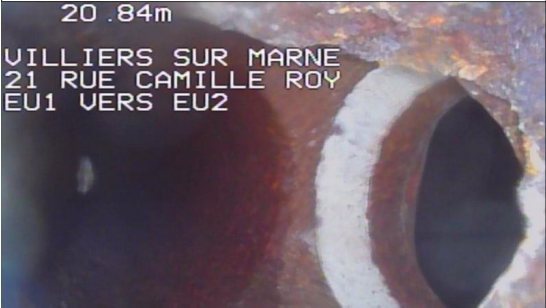
| OBSERVATIONS :<br>BCEZ - Ouvrage spécial d'arrivée - Référence du noeud VS.EU2 - TE DE<br>VISITE<br>BDB - Remarque générale - FIN D INSPECTION | | |

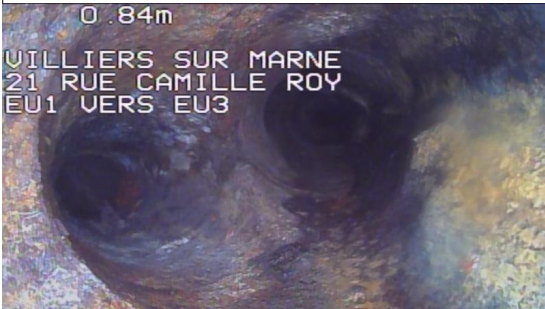
| OBSERVATIONS :<br><b>BCAAA - Assemblage - Raccordement par culotte - Ouvert à 9h - EU4</b><br><b>BDB - Remarque générale - REJET RDC SANITAIRE TOILETTE B</b> | | | | | |

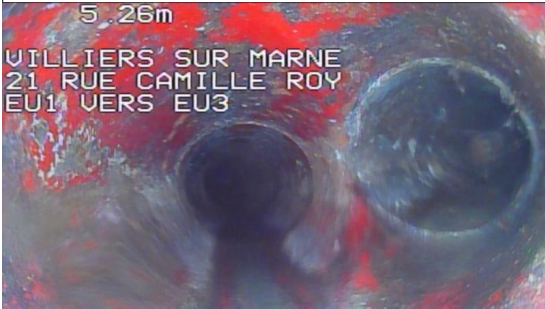
| OBSERVATIONS :<br><b>BCAAA - Assemblage - Raccordement par culotte - Ouvert à 3h</b><br><b>BDB - Remarque générale - REJET RDC SANITAIRE LAVABO F + TOILETTE D + TOILETTE E</b> | | | | | |

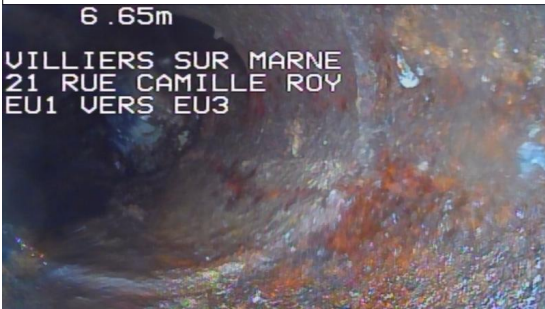
| OBSERVATIONS :<br><b>BDA - Photographie générale</b> | | | | | |

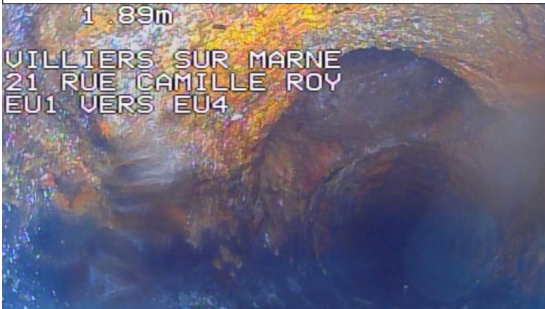
| OBSERVATIONS :<br><b>BCAAA - Assemblage - Raccordement par culotte - Ouvert</b><br><b>BDB - Remarque générale - REJET INCONNU</b> | | | | | |

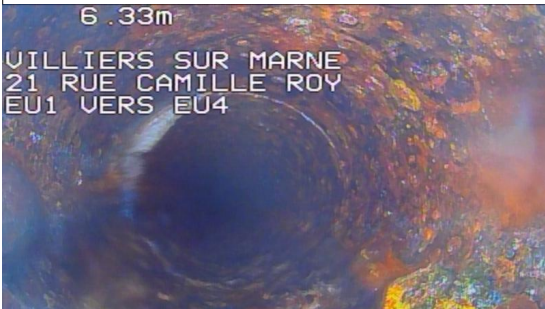
| OBSERVATIONS :<br><b>BDB - Remarque générale - EMBOITEMENT CORRECT</b> | | | | | |

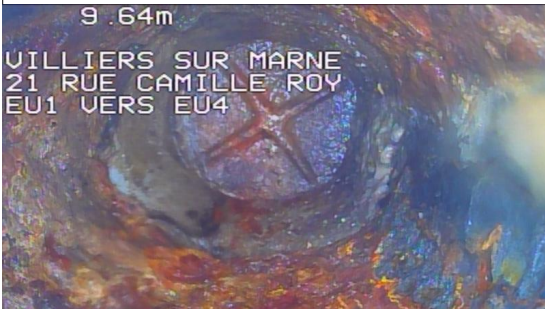
| OBSERVATIONS :<br><b>BCEZ - Ouvrage spécial d'arrivée - Référence du noeud VS.EU4 - TE DE VISITE</b><br><b>BDB - Remarque générale - FIN D INSPECTION</b> | | | | | |

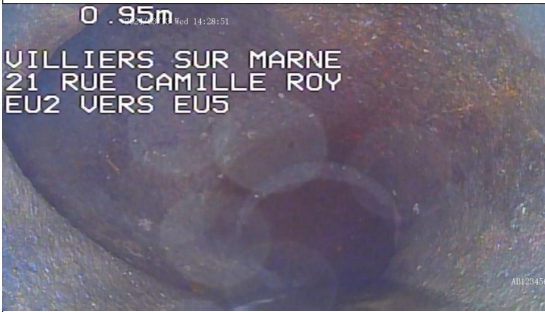
| OBSERVATIONS :<br>BCAAA - Raccordement par culotte - Ouvert à 9h<br>BDB - Remarque générale - REJET ETAGE 1 CHAMBRE ROSE LAVABO | | | |

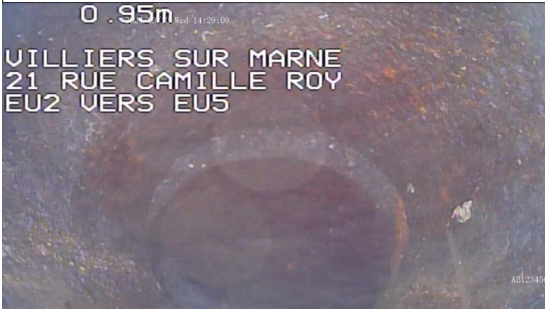
| OBSERVATIONS :<br>BAJB - Décentrage (radial) | | | |

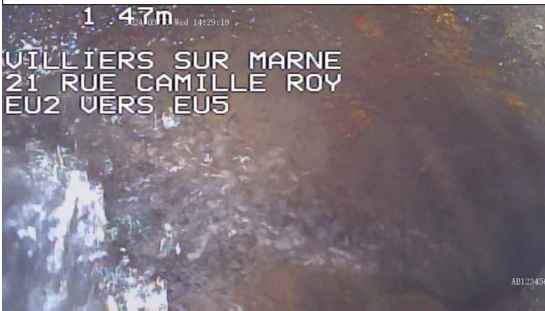
| OBSERVATIONS :<br>BCEZ - Assemblage - Ouvrage spécial d'arrivée - Référence du noeud VS.EU<br>TE DE VISITE | | | |

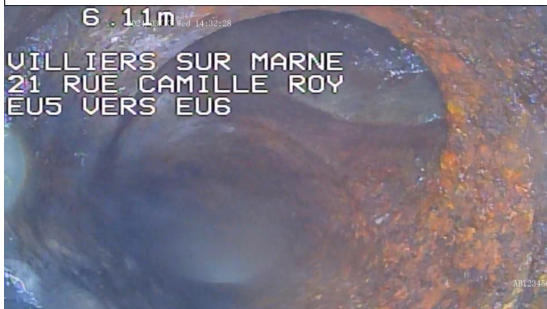
| OBSERVATIONS :<br>BCAAA - Assemblage - Raccordement par culotte - Ouvert<br>BDB - Remarque générale - REJET INCONNU | | | | |

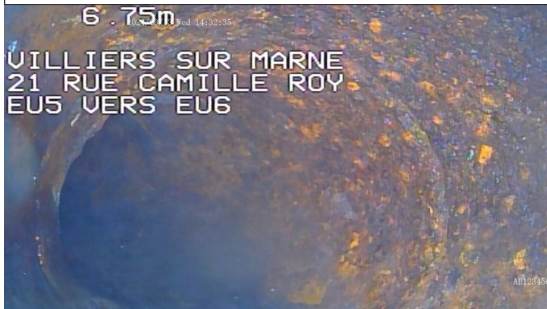
| OBSERVATIONS :<br>BCCA- - Courbure du collecteur vers la gauche à 10h - Angle 45° - COUDE | | | | |

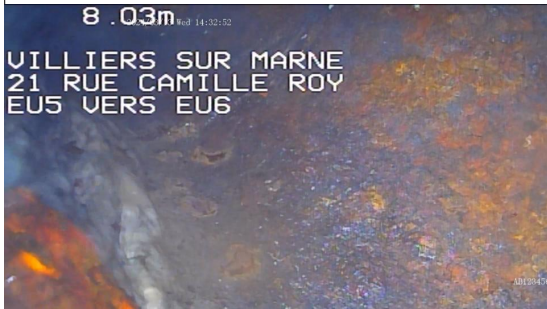
| OBSERVATIONS :<br>BCCA- - Courbure du collecteur vers la gauche à 10h - Angle 45° - COUDE | | | | |

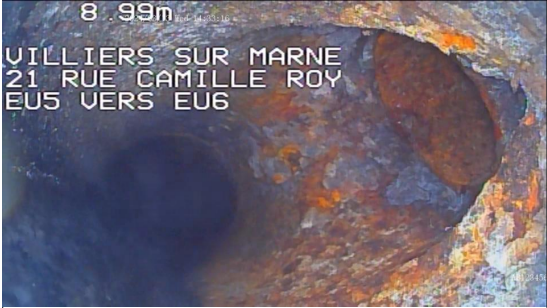
| OBSERVATIONS :<br><b>BCAAA - Assemblage - Raccordement par culotte - Ouvert à 12h</b><br><b>BDB - Remarque générale - REJET ETAGE 1 CHAMBRE ORANGE LAVABO X</b><br><b>BDB - Remarque générale - REJET RDC LOGEMENT TOILETTE M1 + LAVABO N1 + BAIGNOIRE 01</b><br><b>BDB - Remarque générale - REJET ETAGE 1 LOGEMENT TOILETTE Q1 LAVABO R1 + BAIGNOIRE S1</b> | | | |

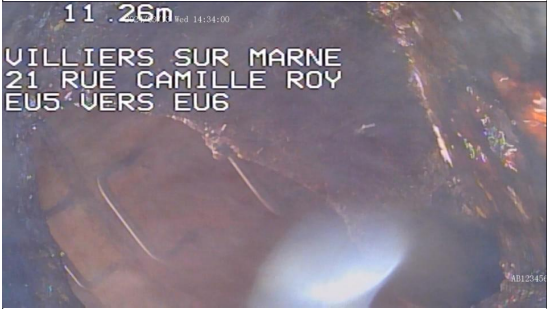
| OBSERVATIONS :<br><b>BCEA - Regard de visite d'arrivée - Référence du noeud EU2</b> | | | |

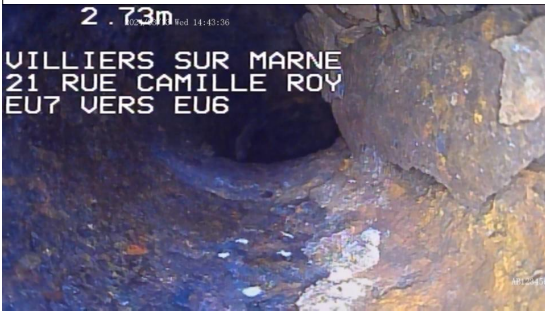
| OBSERVATIONS :<br><b>BDCAC - Inspection abandonnée à cause d'une obstruction, inspection de la conduite totale terminée suite à une inspection partielle précédente - VOIR A 4.52 m DE VS.EU5</b> | | | | | |

| Tronçon /<br>Noeud | Diam.<br>ou HxL | Longueur<br>inspectée | Type de<br>réseau | Nature<br>tuyau | Distance | Observations | Page |
|---|---|---|---|---|---|---|---|
| | | | | | 0.00 | BDCAC - Inspection abandonnée à cause d'une obstruction, inspection de la conduite totale terminée suite à une inspection partielle précédente - VOIR A 4 52 m DE VS.EU5 | 54 |

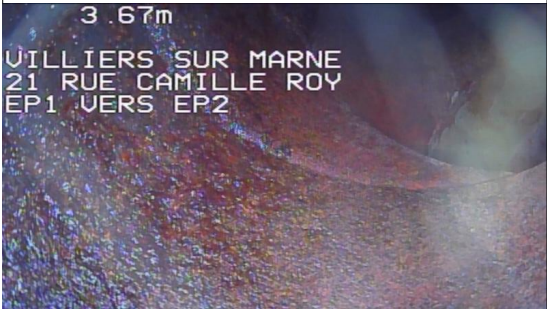
| OBSERVATIONS :<br>BCAAA - Raccordement par culotte - Ouvert | | | | |

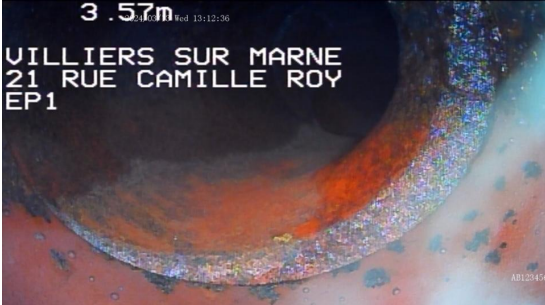
| OBSERVATIONS :<br>BCCB- - Courbure du collecteur vers la droite - COUDE | | | | | |

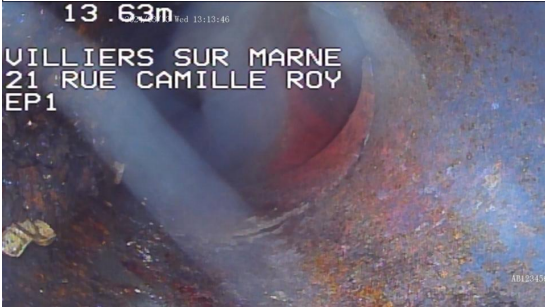
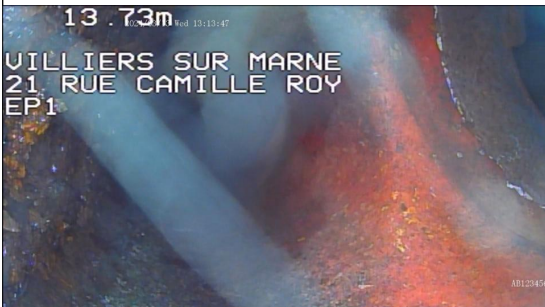
| OBSERVATIONS :<br>BCAAA - Raccordement par culotte - Ouvert à 12h - VS.EP3 | | | | | |

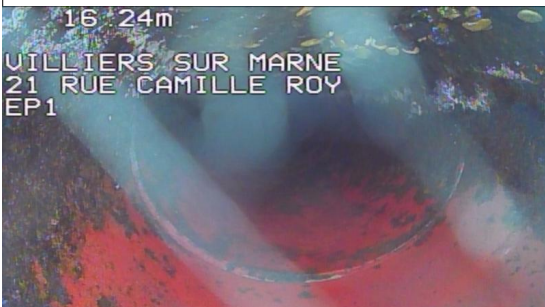
| OBSERVATIONS :<br>BDB - Remarque générale - EMBOITEMENT CORRECT | | | | | |

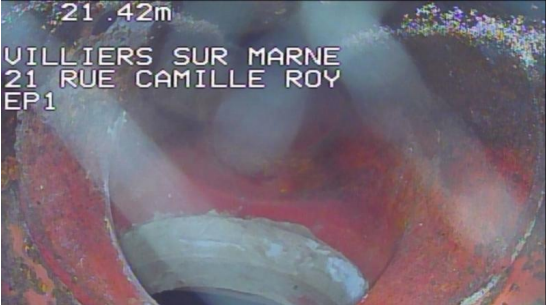
| OBSERVATIONS :<br><b>BCEZ - Ouvrage spécial d'arrivée - Référence du noeud VS.EP2 - TE DE VISITE</b><br><b>BDB - Remarque générale - FIN D INSPECTION</b> | | | |

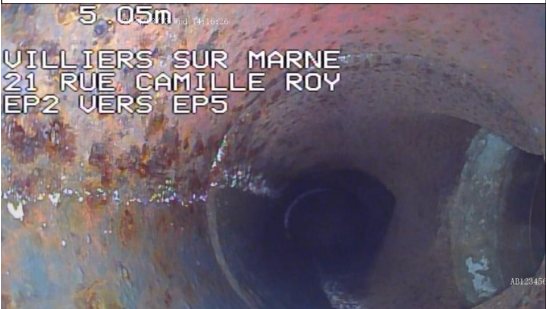
| OBSERVATIONS :<br>BCAAA - Assemblage - Raccordement par culotte - Ouvert | | | |

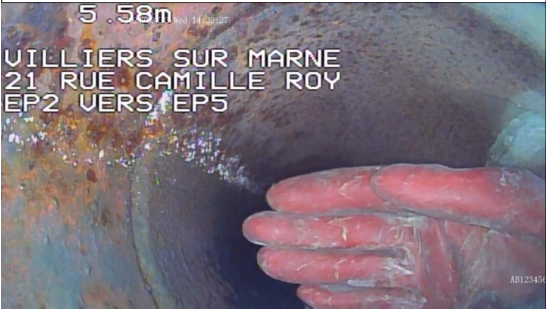
| OBSERVATIONS :<br>BCEZ - Ouvrage spécial d'arrivée - Référence du noeud EP5 - TE DE VISITE<br>BDB - Remarque générale - FIN D INSPECTION | | | |

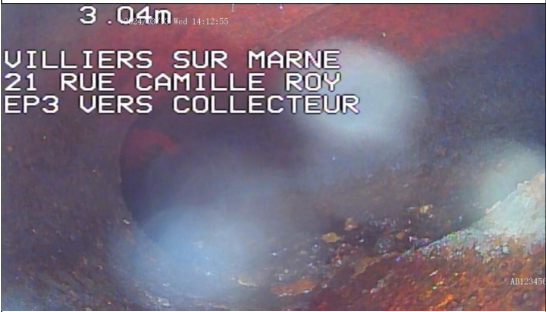
| OBSERVATIONS :<br>BCEF - Raccordement important d'arrivée sans regard de visite ou chambre d'inspection - Référence du noeud VS.EP1-VS.EP2 | | | |

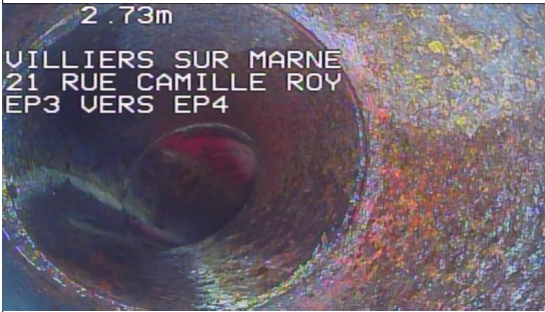
| OBSERVATIONS :<br><b>BCCA- - Courbure du collecteur vers la gauche à 10h - Angle 45° - COUDE</b> | | | | | |

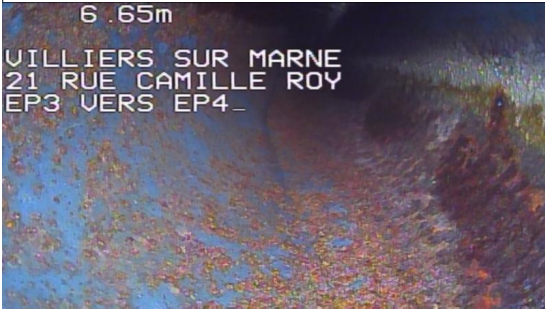
| OBSERVATIONS :<br><b>BDA - Photographie générale</b> | | | | | |

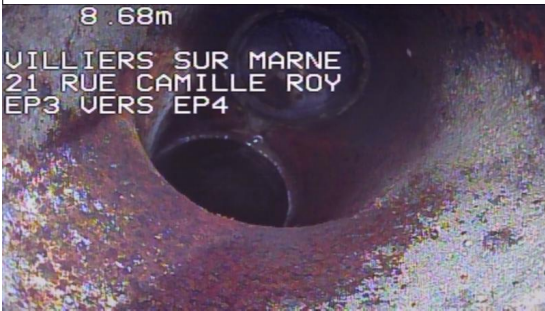
| OBSERVATIONS :<br><b>BCAAA - Assemblage - Raccordement par culotte - Ouvert - VS.EP4</b><br><b>BDB - Remarque générale - FIN D INSPECTION</b> | | | | | |

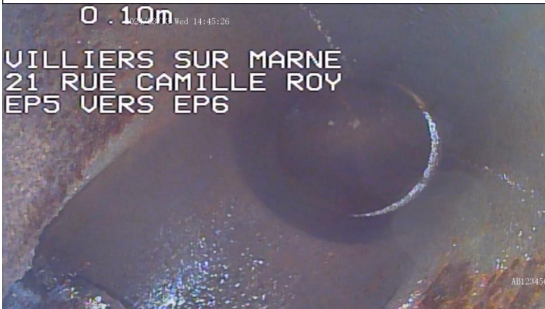
| OBSERVATIONS :<br>BCAAA - Assemblage - Raccordement par culotte - Ouvert à 12h | | | | | |

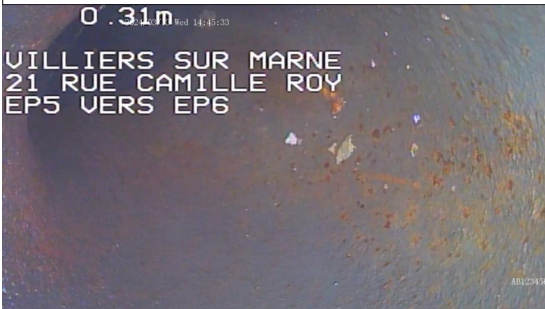
| OBSERVATIONS :<br>BCCB- - Courbure du collecteur vers la droite à 2h - Angle 45° - COUDE | | | | | |

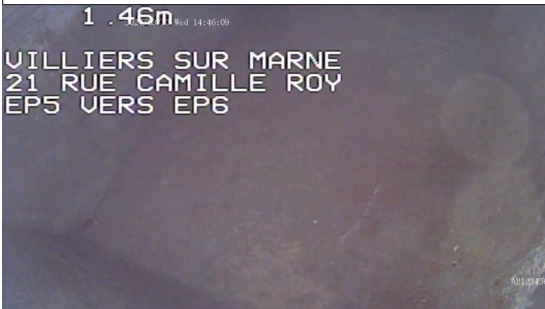
| OBSERVATIONS :<br>BCEA - Regard de visite d'arrivée - Référence du noeud VS.EP6 | | | | | |

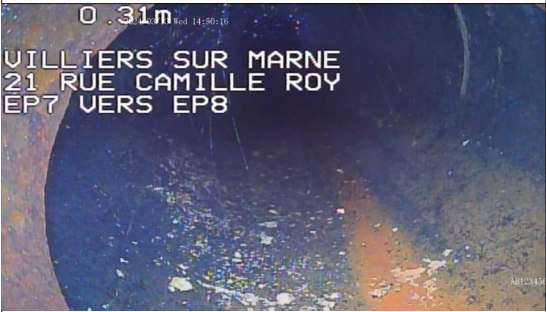
| DISTANCE : 0.31 m | | PHOTO : 106 | |

| OBSERVATIONS :<br>BCC-- - Courbure du collecteur - Angle 45° - COUDE | | | |

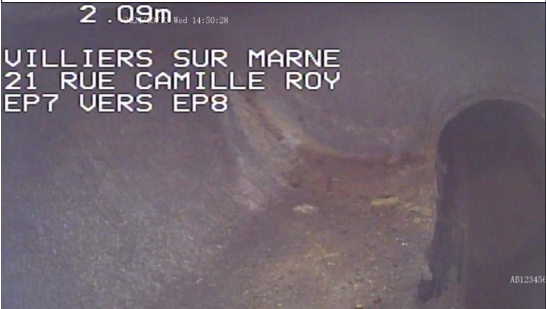
| DISTANCE : 2.09 m | | PHOTO : 107 | |

| OBSERVATIONS :<br>BCEA - Regard de visite d'arrivée - Référence du noeud VS.EP8 | | | |
