Bien immobilier expertisé : 33 AVENUE DE MOUSSEAU  
91000 EVRY  
E

Appartenant à : Société UGECAM EVRY  
33 AVENUE MOUSSEAU  
91000 EVRY

Visite effectuée le : 30/09/2016

## La SYNTHÈSE des CONCLUSIONS

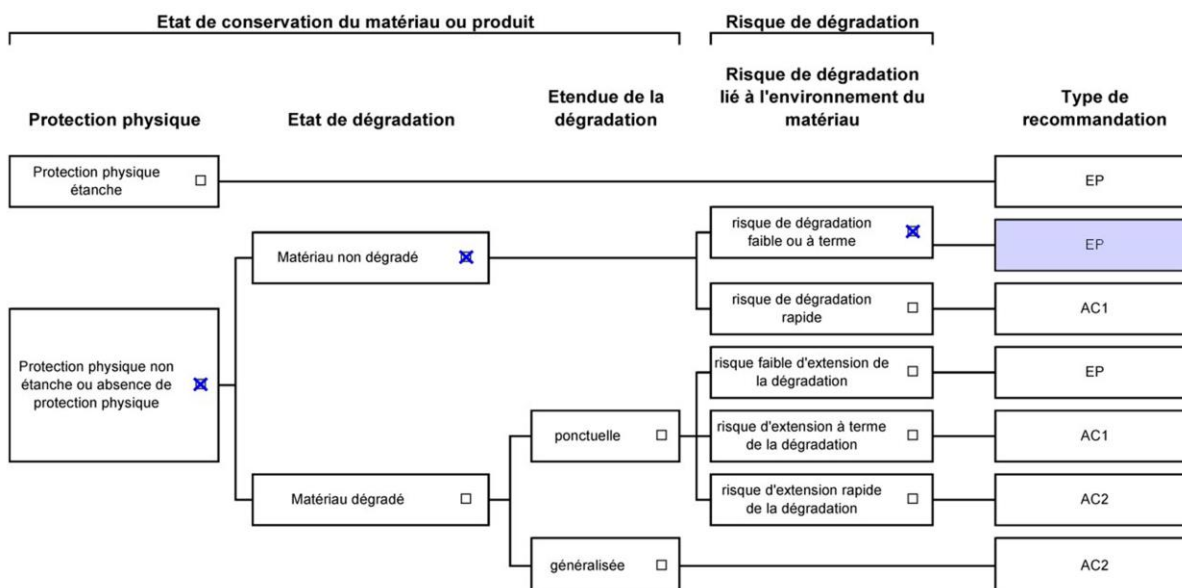
Matériau : Chapeau de cheminée en fibro-ciment

Résultat EP : Il est recommandé de réaliser une évaluation périodique.

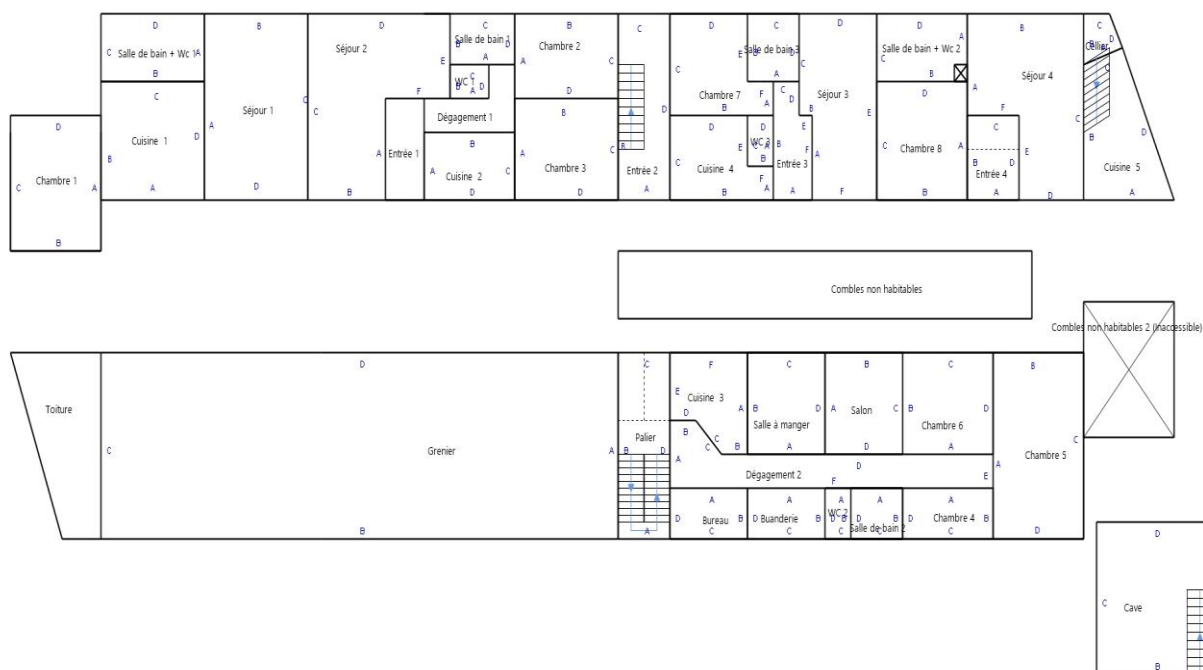
## 6 - CROQUIS DE REPERAGE DU BIEN VISITE / PHOTOS

Lors de la présente mission il a été mis en évidence la présence de revêtements contenant du plomb au-delà des seuils en vigueur.
