Bien immobilier expertisé : **33 AVENUE DE MOUSSEAU  
CHATEAU  
91000 EVRY**  
Ce bien ne fait pas partie d'une copropriété

Visite effectuée le : **03/10/2016**  
Nature / état de l'immeuble :

## La SYNTHÈSE des CONCLUSIONS

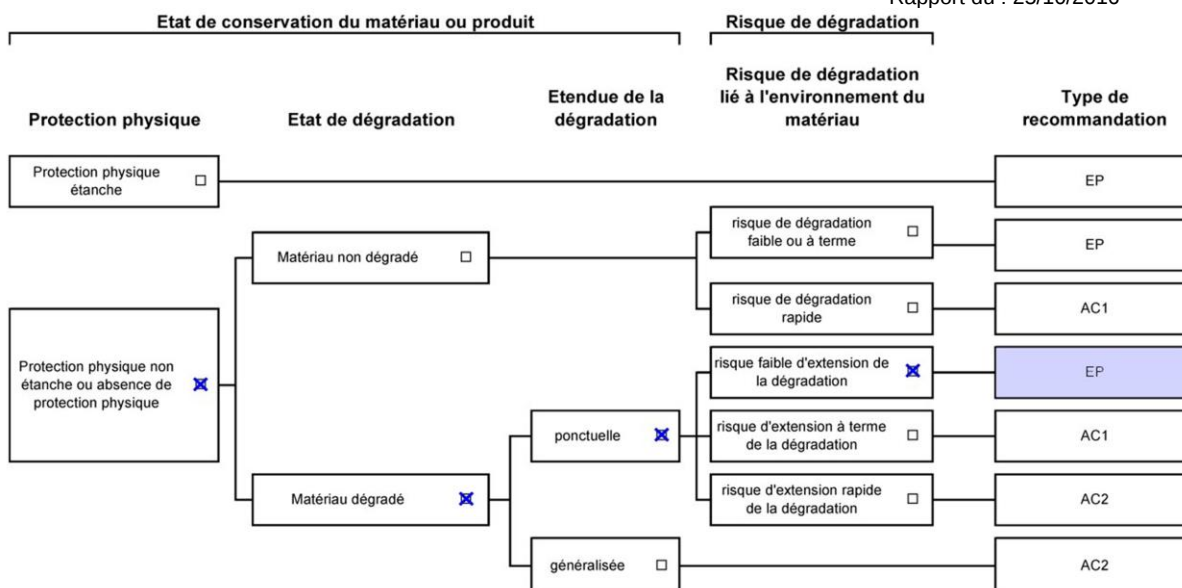
Matériau : Conduites d'eaux usées en amiante-ciment

Résultat EP : Il est recommandé de réaliser une évaluation périodique.

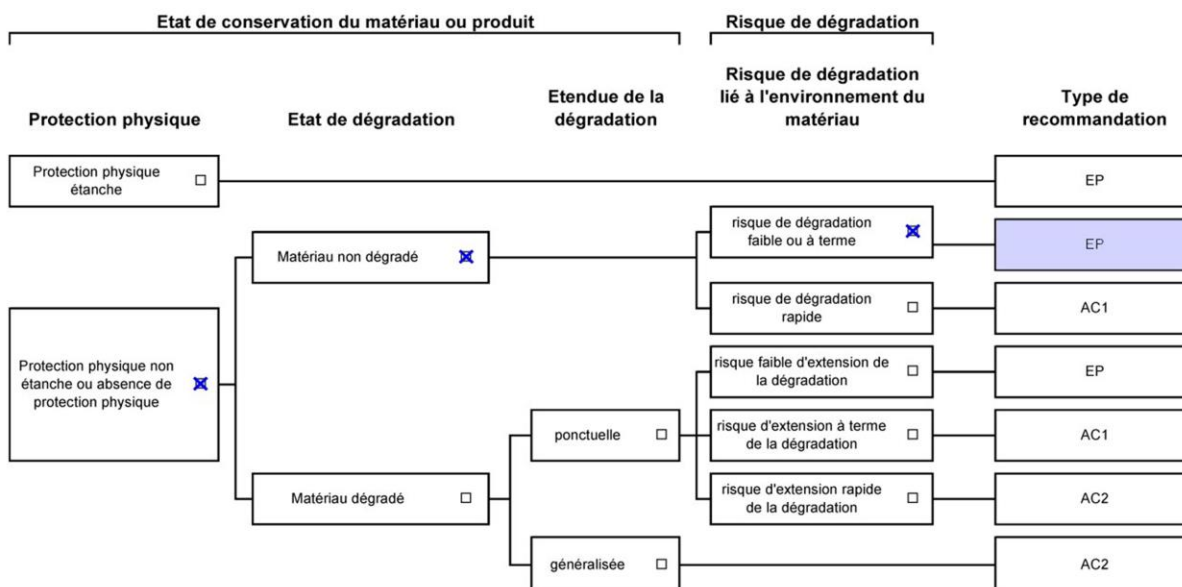
Dossier n° 815446  
Date de l'évaluation : 03/10/2016  
Bâtiment / local ou zone homogène : Rez de chaussée - Pièce 8  
Identifiant Matériau : 0003  
Matériau : Dalles de sol  
Résultat EP : Il est recommandé de réaliser une évaluation périodique.

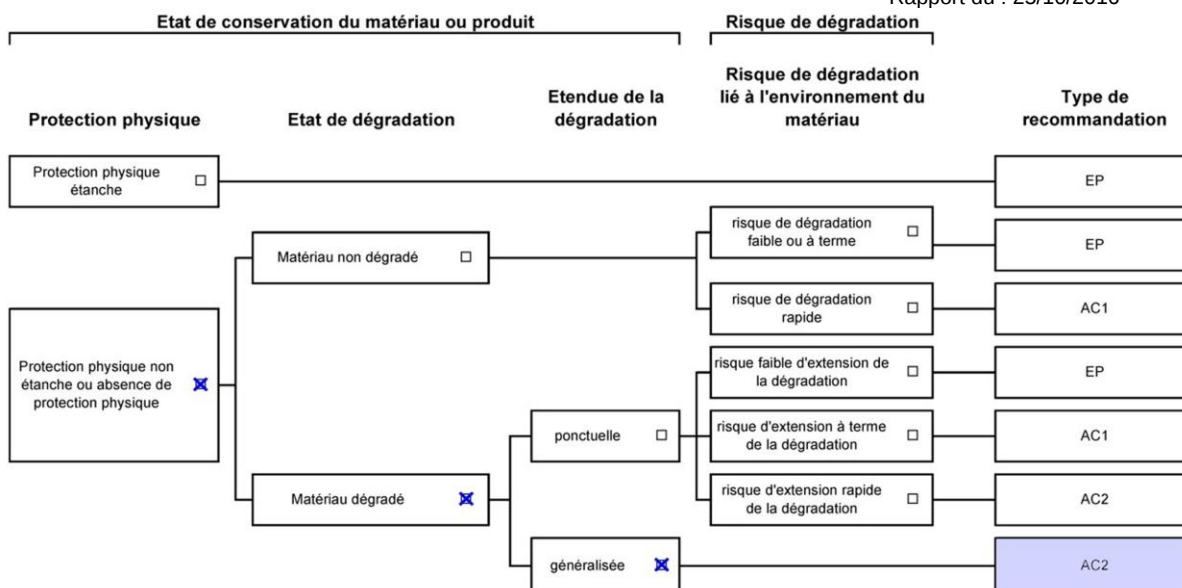
Dossier n° 815446  
Date de l'évaluation : 03/10/2016  
Bâtiment / local ou zone homogène : 1er étage - Pièce 24  
Identifiant Matériau : 0006  
Matériau : Dalles de sol  
Résultat AC2 : Il est recommandé de réaliser une action corrective de second niveau.

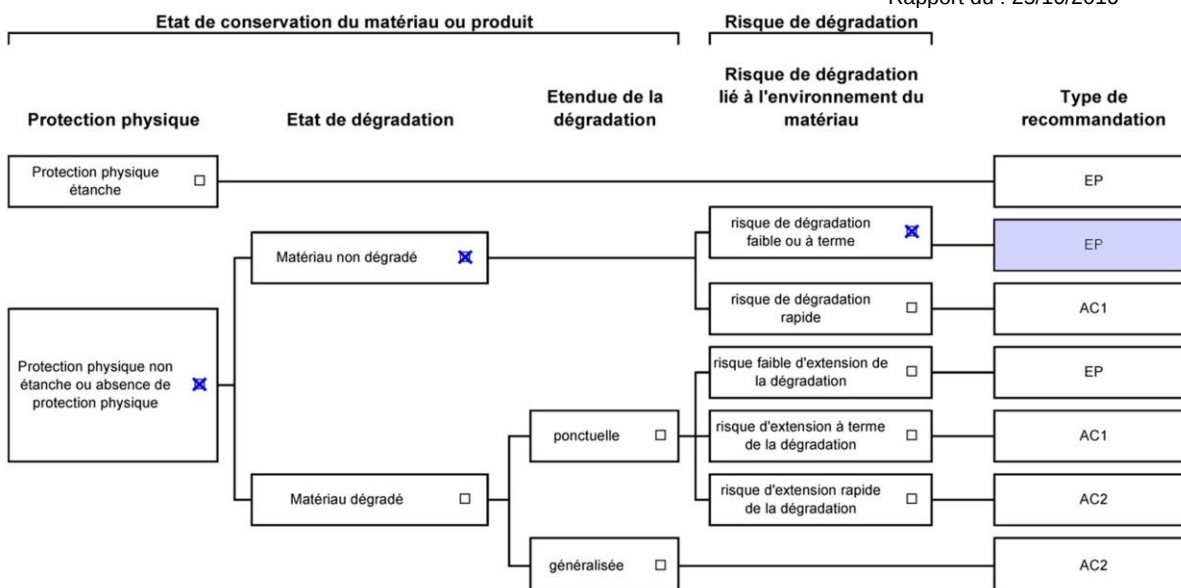
Matériau : Conduit de ventilation en fibro-ciment

Résultat EP : Il est recommandé de réaliser une évaluation périodique.

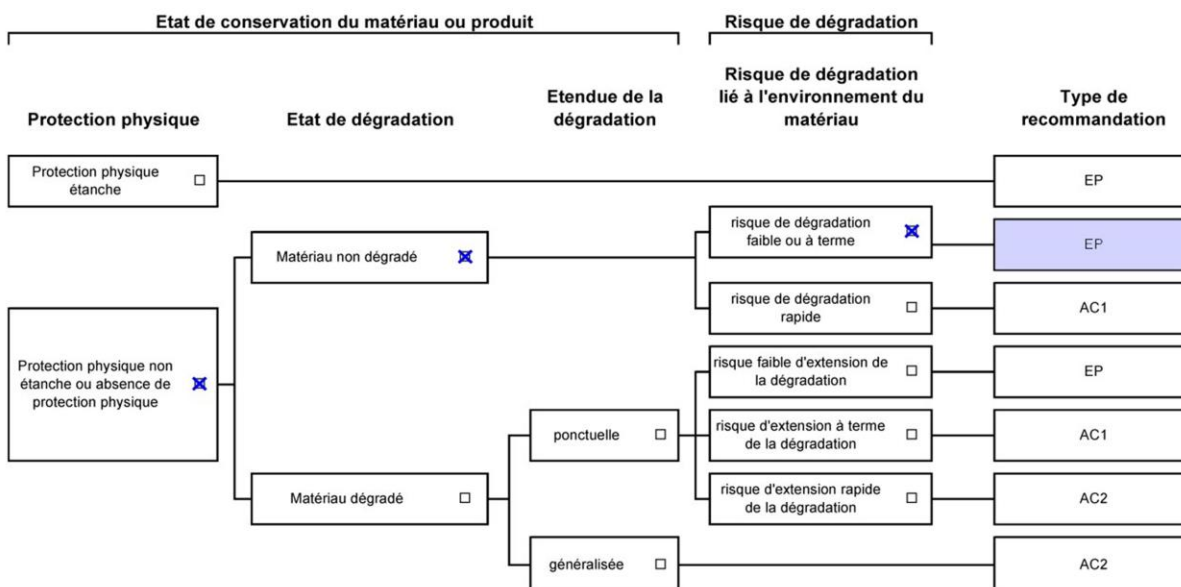
Matériau : Conduit de ventilation en fibro-ciment

Résultat EP : Il est recommandé de réaliser une évaluation périodique.
