## Pré-Rapport de repérage des matériaux et produits contenant de l'amiante à intégrer au Dossier Technique Amiante

Rapport N° : 22381381/S6/81/AM-DTA\_V1

**UGECAM - BATIMENT AD**

**BATIMENT AD**

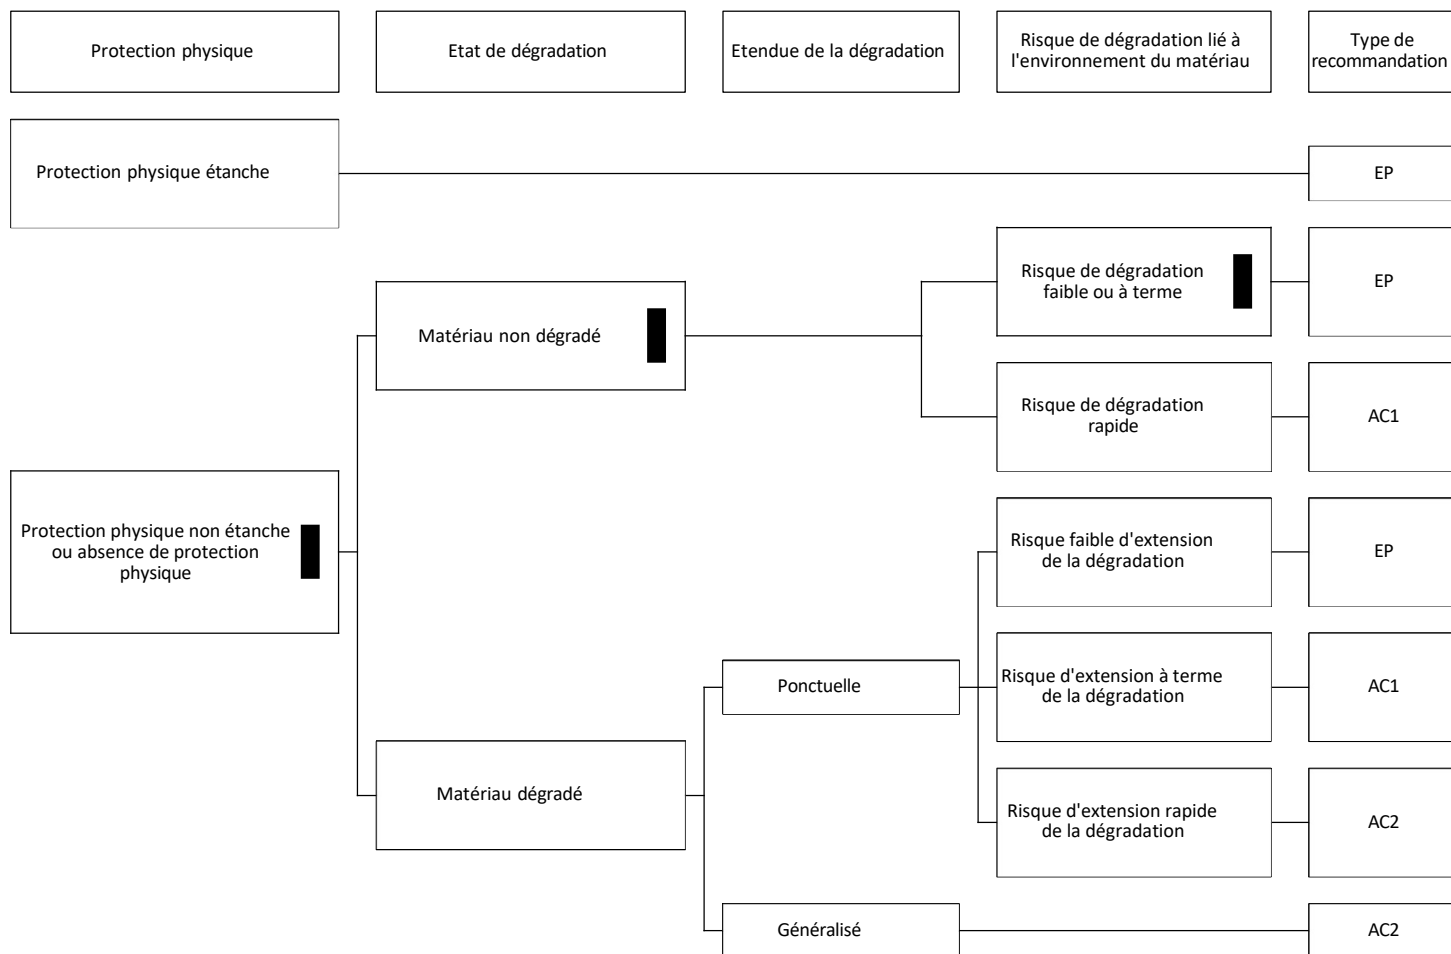
### Grille d'évaluation de l'état de conservation de Dalles de sol

| Résultat de la grille d'évaluation | Conclusion |
| EP | Contrôler périodiquement l'état de conservation du matériau |

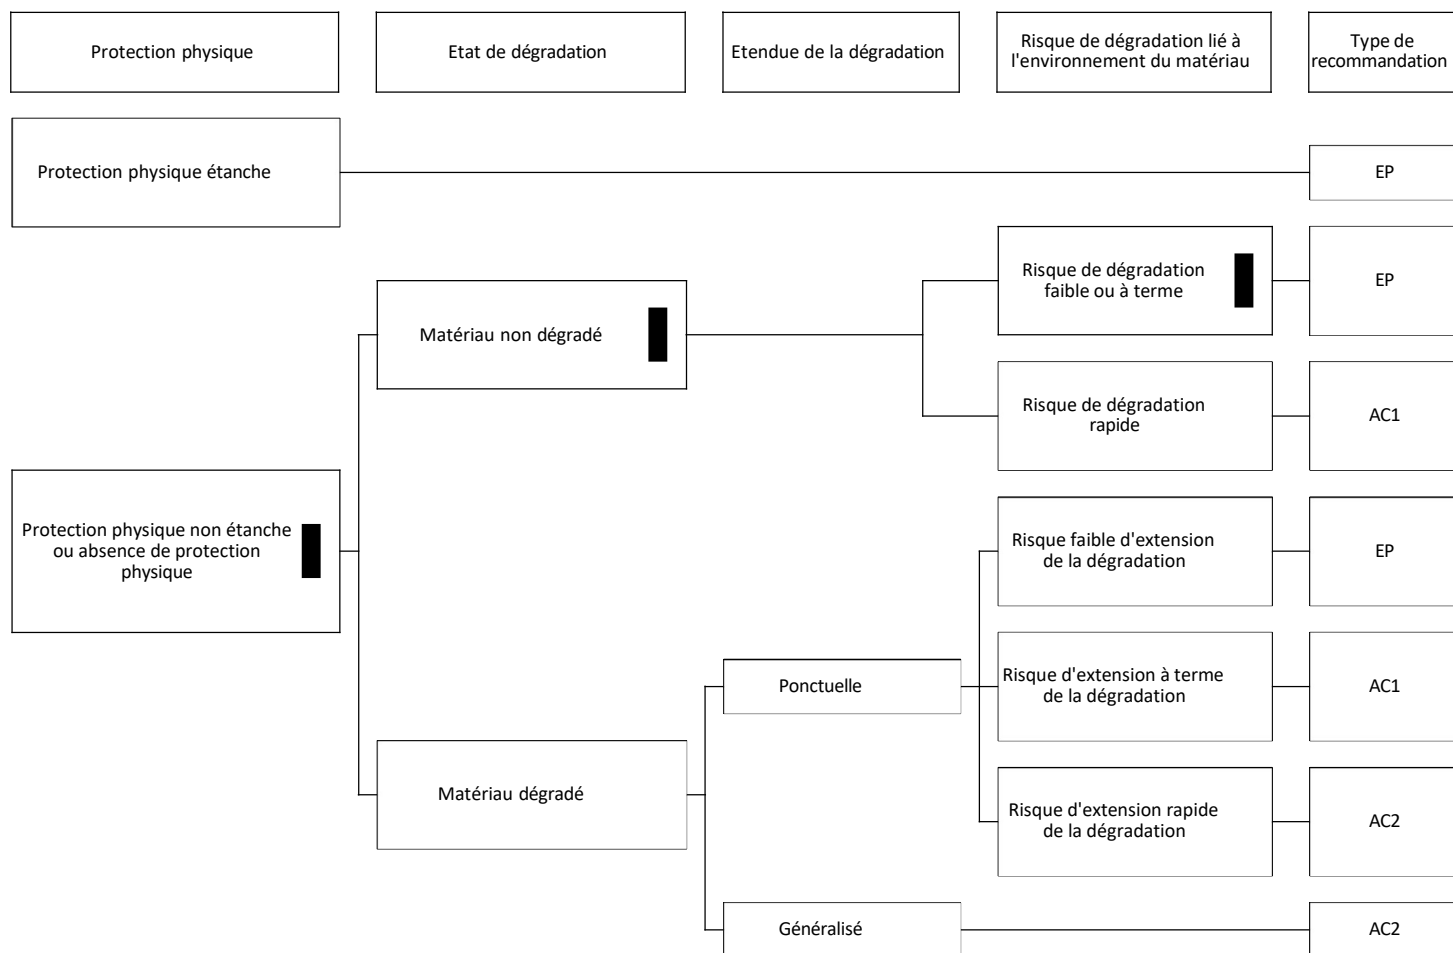
| Grille d'évaluation de l'état de conservation de Dalles de sol | |

| Résultat de la grille d'évaluation | Conclusion |
| EP | Contrôler périodiquement l'état de conservation du matériau |

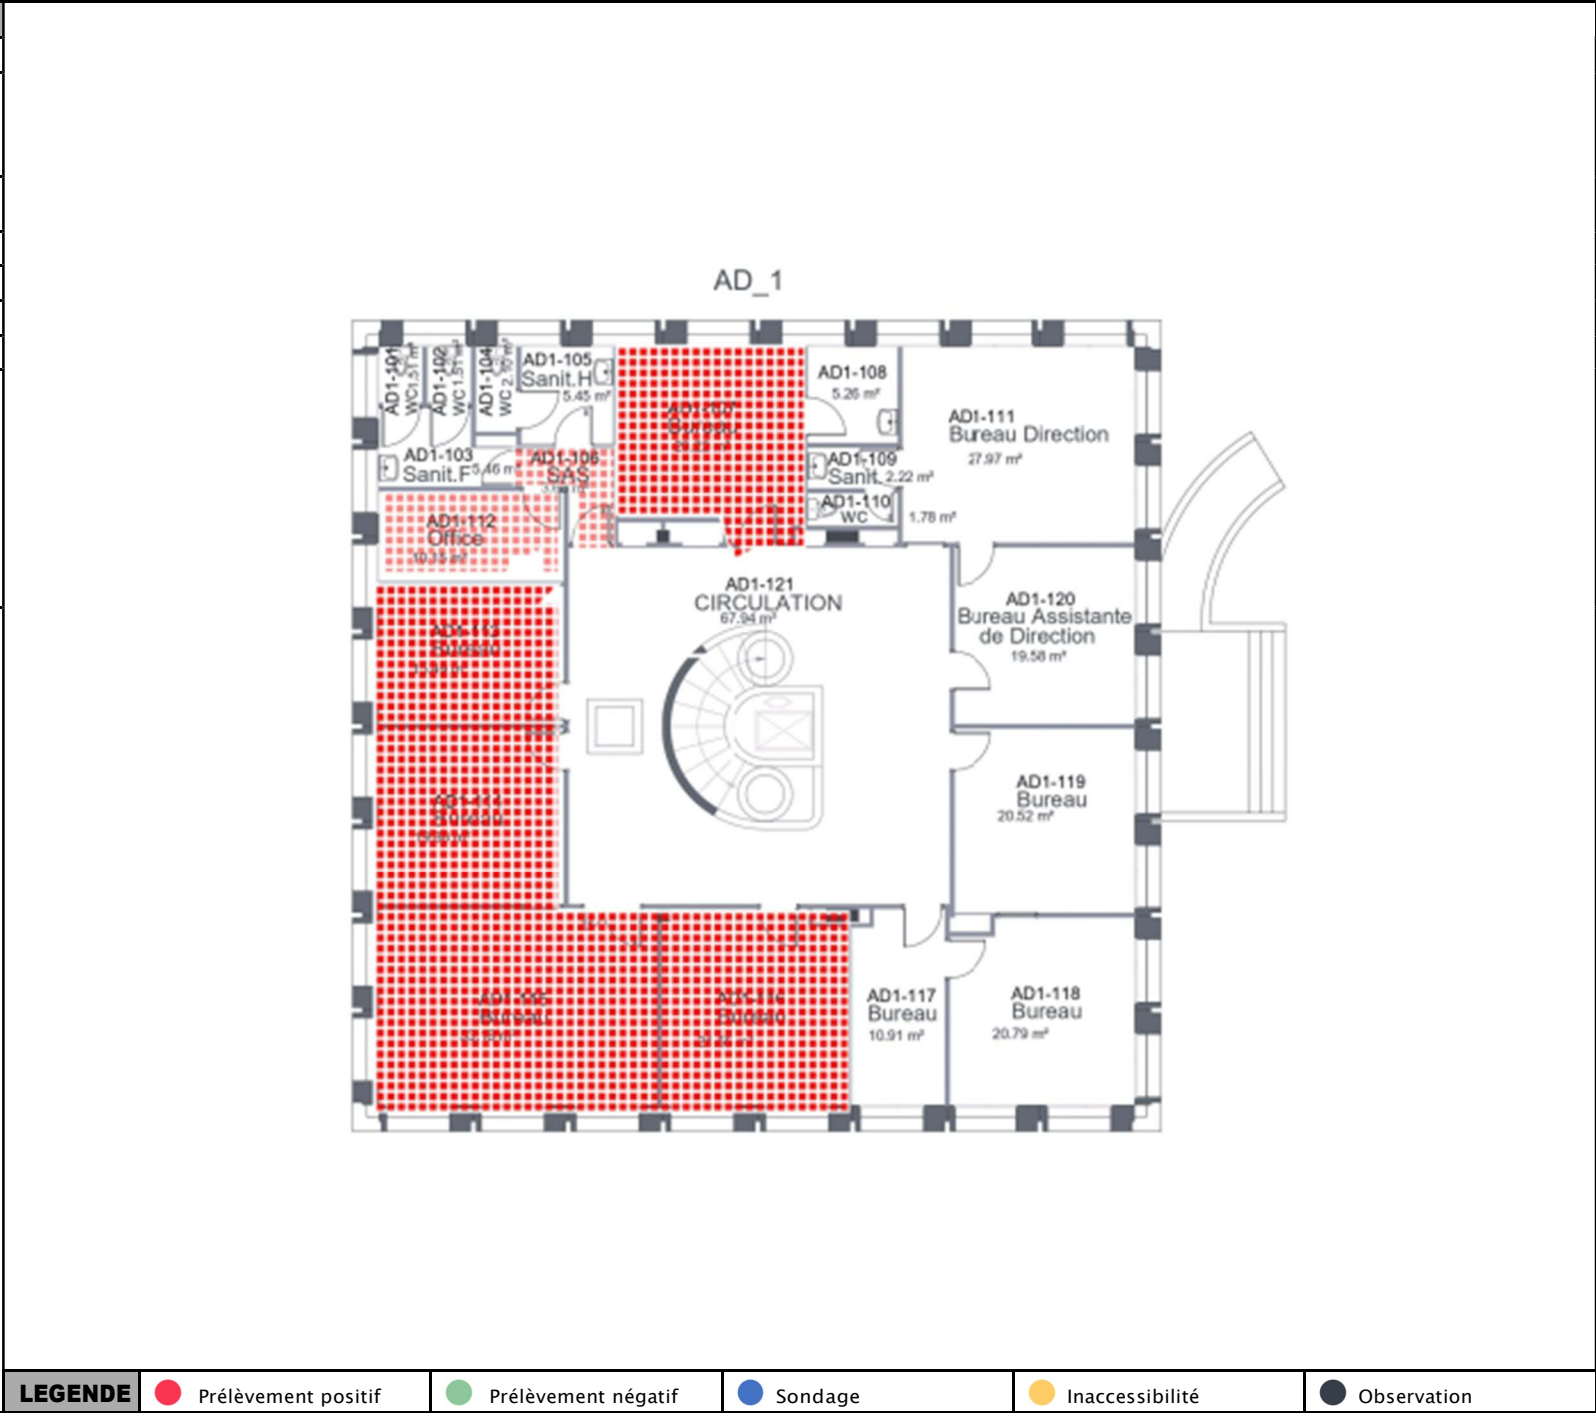
| PLANCHE DE REPERAGE TECHNIQUE | | |
|---|---|---|
| <b><u>Matériaux et produits contenant de l'amiante :</u></b><br><br>■ Dalles de sol (Liste B) | | |
