**Rapport de repérage des matériaux et produits contenant de l'amiante à intégrer au Dossier Technique Amiante**

**Nom du site :** UGECAM - BATIMENT E

UGECAM - BATIMENT E  
ROUTE DE LIVERDY  
77170 COUBERT

**Référence du rapport :** 22381381/S5.47.2.R

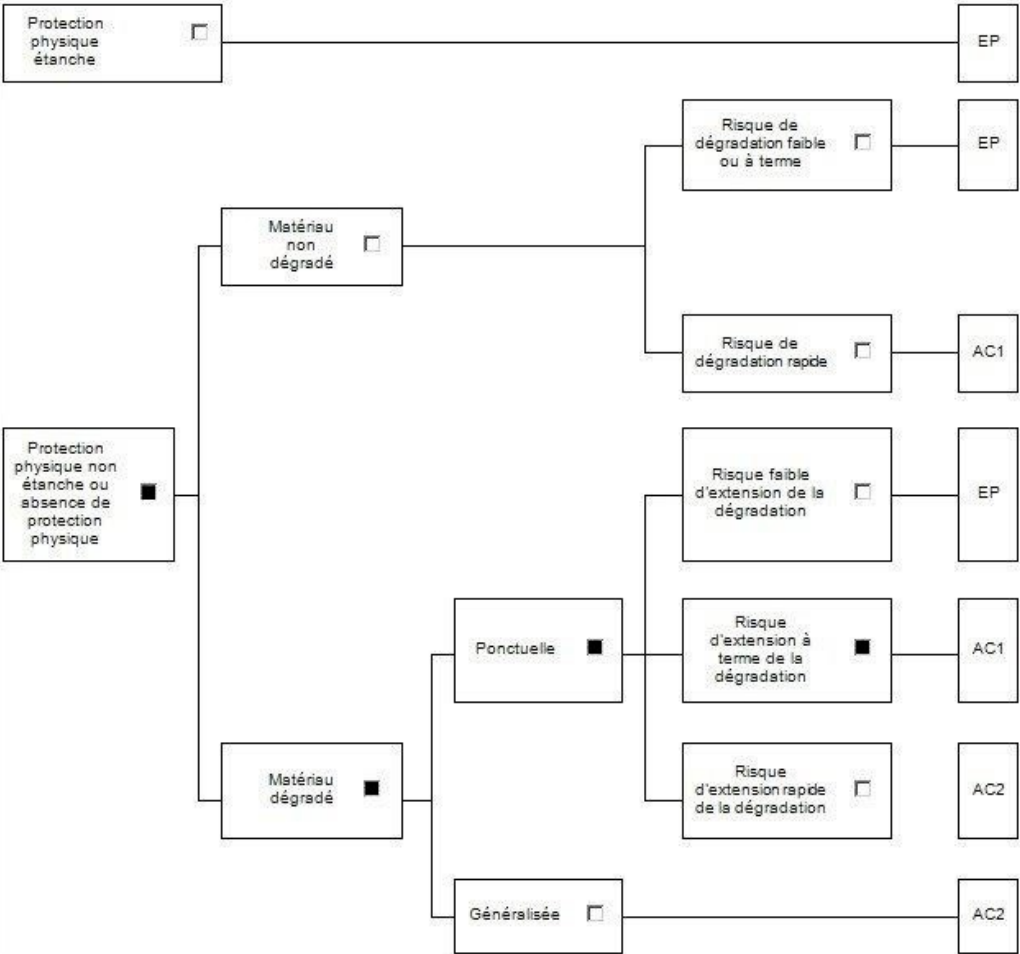
| Résultat de la grille d'évaluation du Conduit | Conclusion : en fonction des résultats |
|---|---|
| Score AC1 | Action corrective de premier niveau |

| Protection physique | Etat de dégradation | Etendue de la dégradation | Risque de dégradation lié à l'environnement du matériau | Type de recommandation |

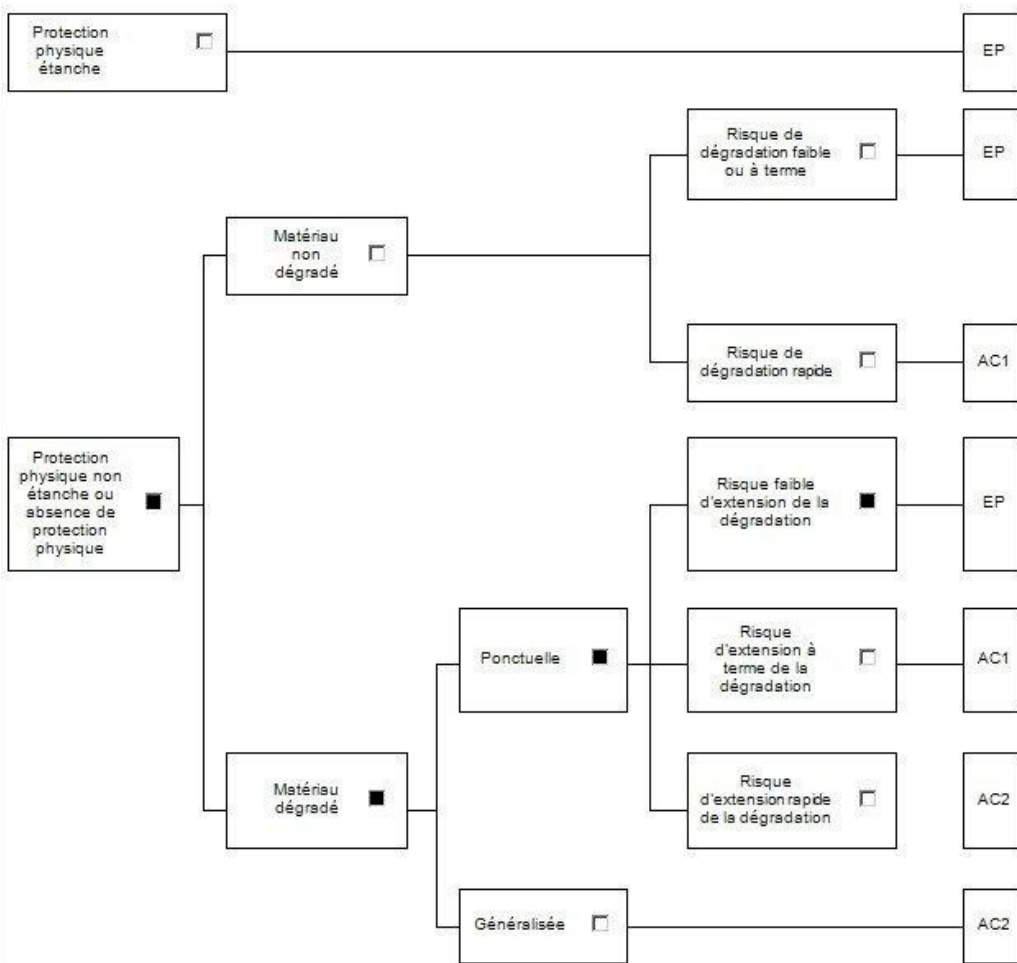
| Grille d'évaluation de l'état de conservation de Dalle de sol | |

| Résultat de la grille d'évaluation du Dalle de sol | Conclusion : en fonction des résultats |
|---|---|
| Score EP | Evaluation périodique |

| Protection physique | Etat de dégradation | Etendue de la dégradation | Risque de dégradation lié à l'environnement du matériau | Type de recommandation |
