**Pré-Rapport de repérage des matériaux et produits contenant de l'amiante à intégrer au Dossier Technique Amiante**

**Nom du site :** UGECAM - BATIMENT FB

UGECAM - BATIMENT FB  
ROUTE DE LIVERDY  
77170 COUBERT

**Référence du rapport :** 22381381/S5.51.2.R

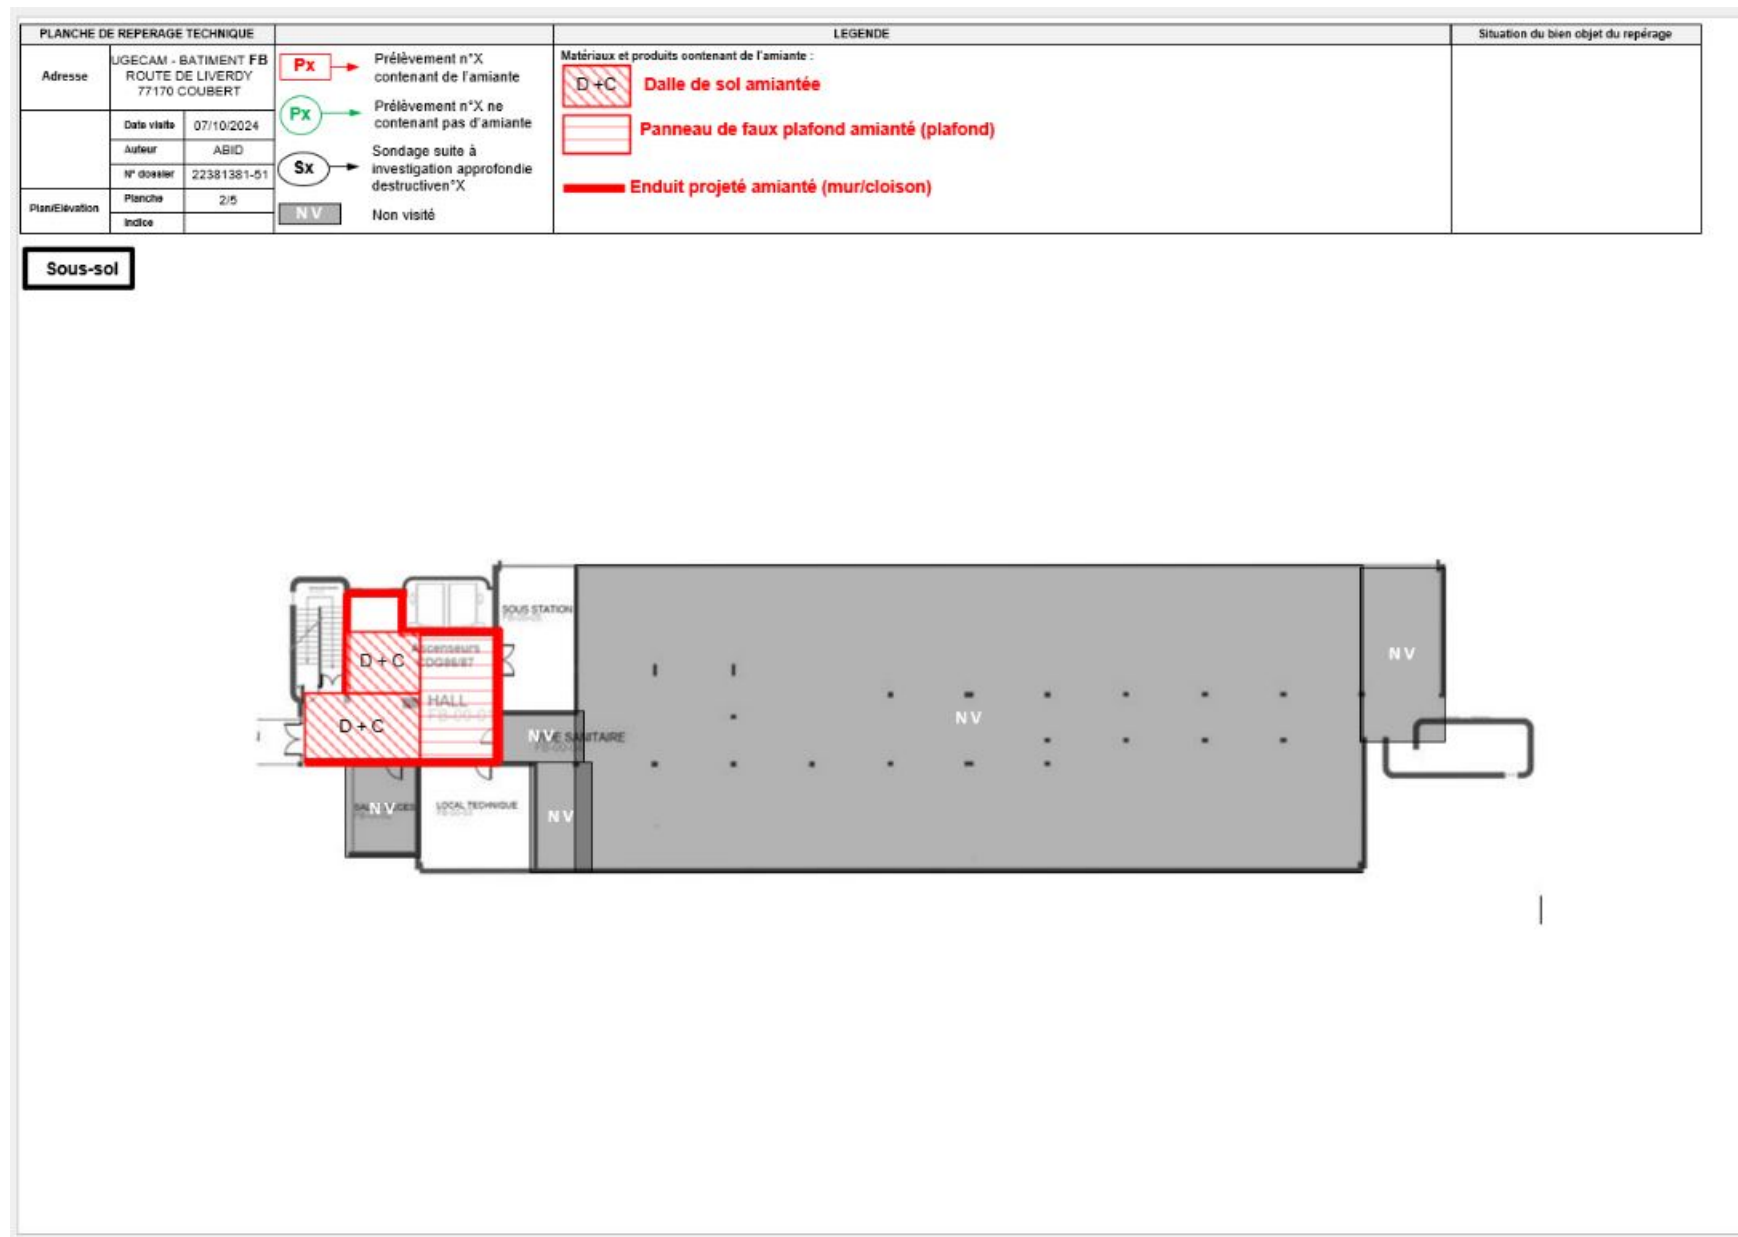
| Réalisé par : Mohamed Adnene ABID | N° de planche : 2 / 5 | |

| Site : UGECAM - BATIMENT FB | Adresse : ROUTE DE LIVERDY 77170 COUBERT | Localisation : UGECAM - BATIMENT FB / Sous-sol |

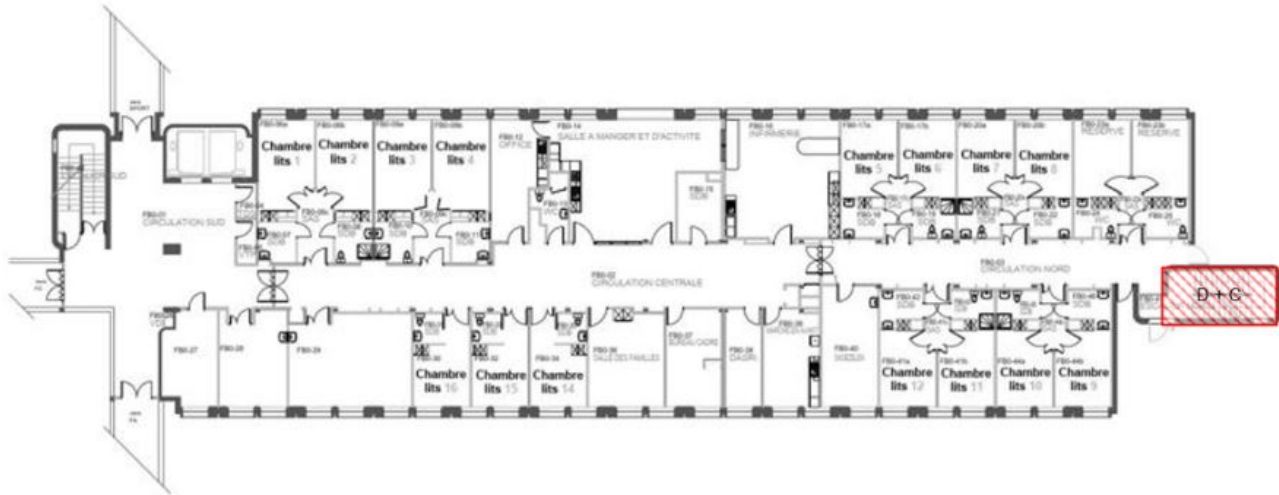
| Réalisé par : Mohamed Adnene ABID | N° de planche : 3 / 5 | |

| Site : UGECAM - BATIMENT FB | Adresse : ROUTE DE LIVERDY 77170 COUBERT | Localisation : UGECAM - BATIMENT FB / RDC |

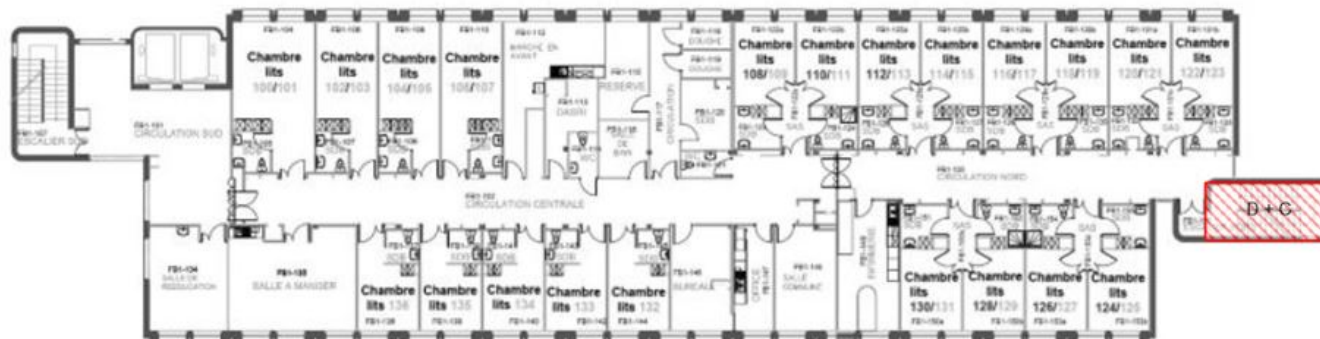
| Réalisé par : Mohamed Adnene ABID | N° de planche : 4 / 5 | |

| Site : UGECAM - BATIMENT FB | Adresse : ROUTE DE LIVERDY 77170 COUBERT | Localisation : UGECAM - BATIMENT FB / R+1 |

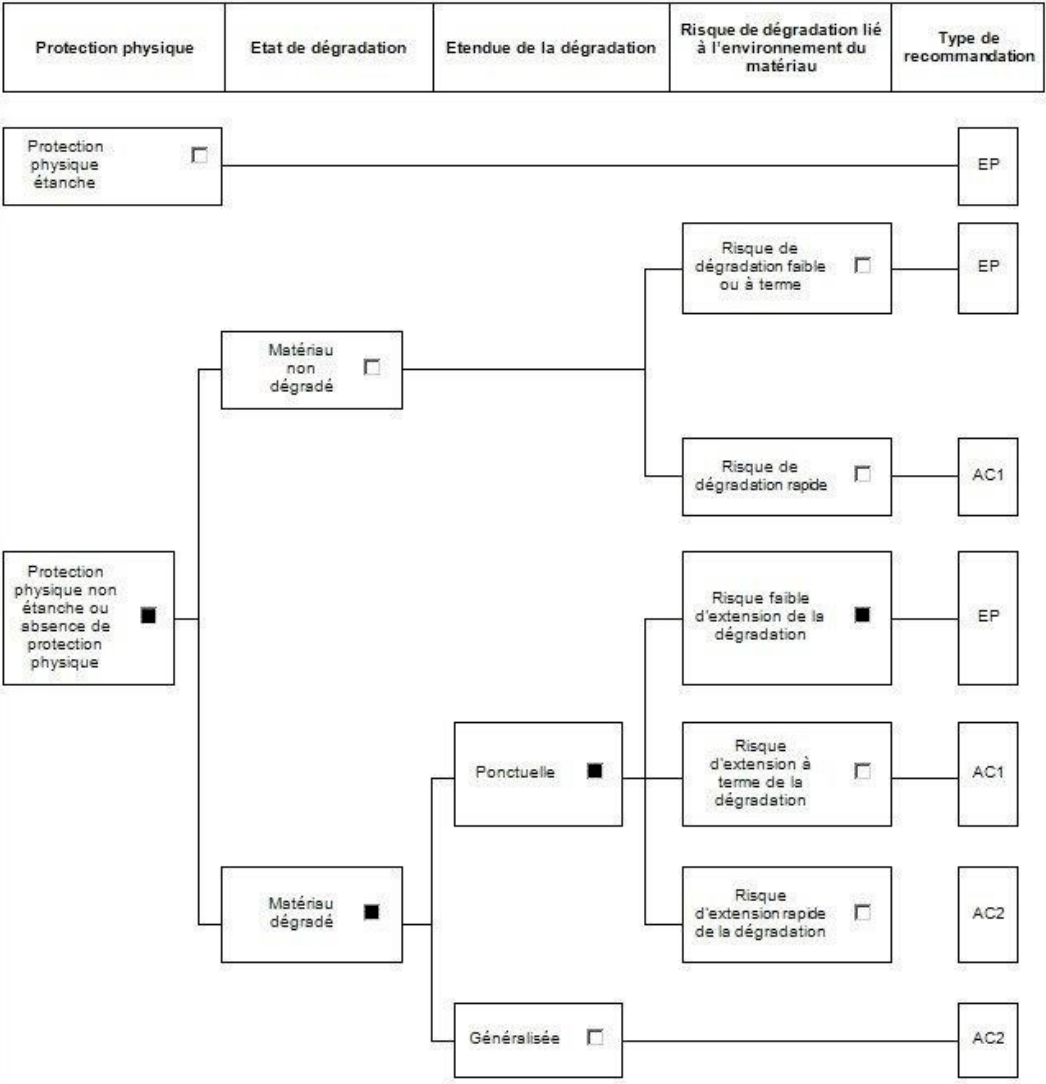
| Grille d'évaluation de l'état de conservation de Enduit projeté | |

| Résultat de la grille d'évaluation du Enduit projeté | Conclusion : en fonction des résultats |
| Score EP | Evaluation périodique |

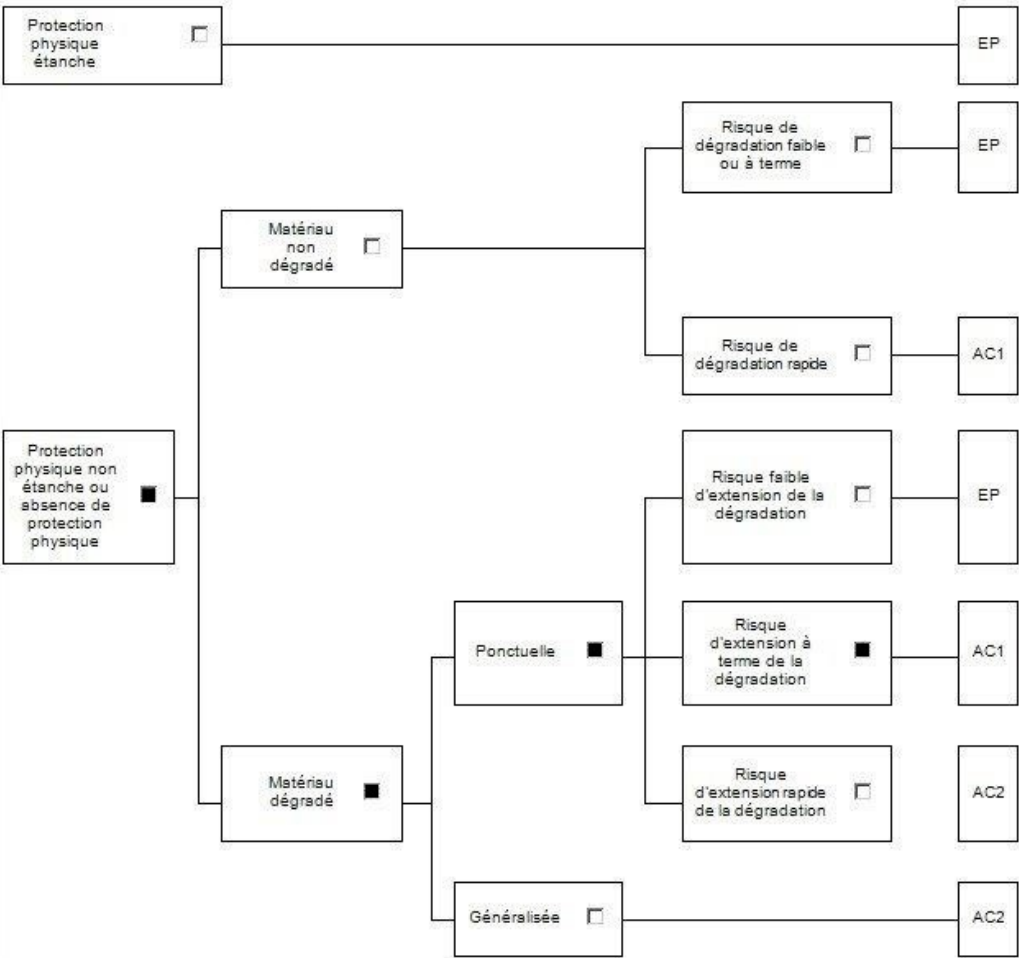
| Grille d'évaluation de l'état de conservation de Dalle de sol | |

| Résultat de la grille d'évaluation du Dalle de sol | Conclusion : en fonction des résultats |
|---|---|
| Score AC1 | Action corrective de premier niveau |

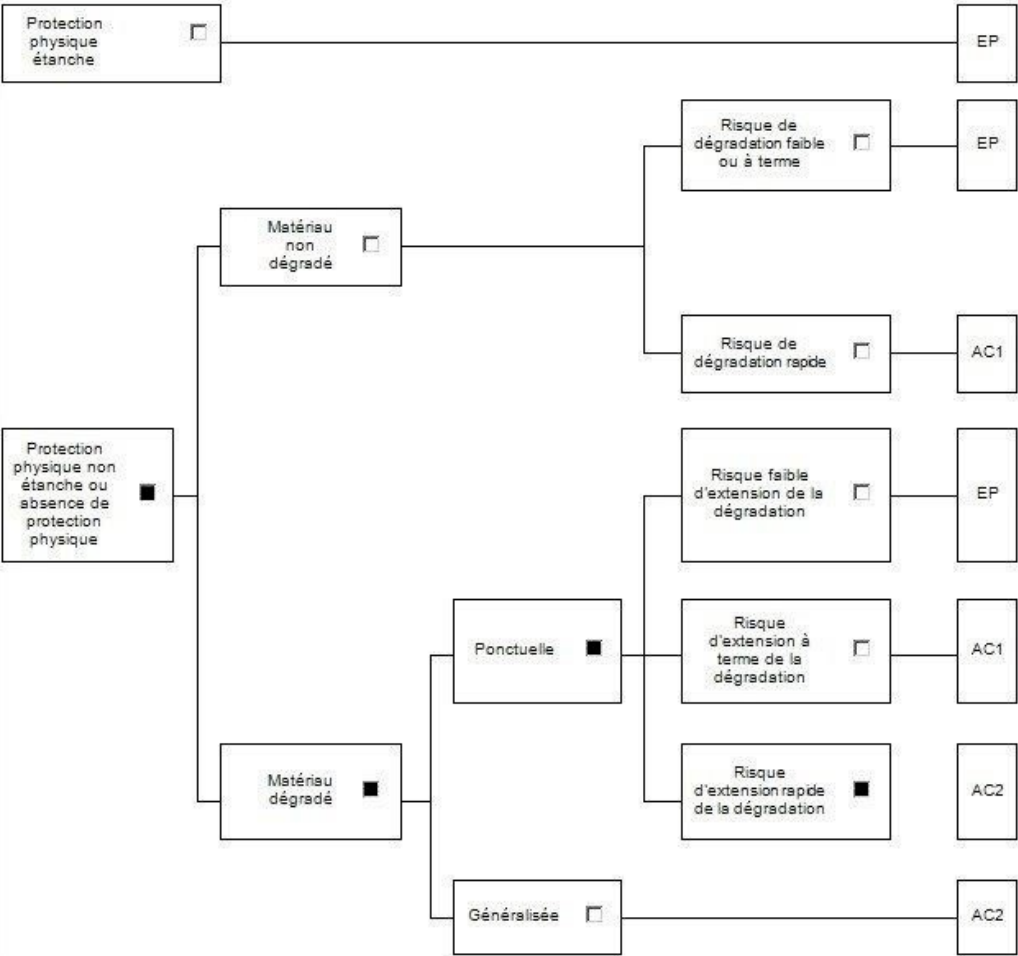
| Grille d'évaluation de l'état de conservation de Dalle de sol | |

| Résultat de la grille d'évaluation du Dalle de sol | Conclusion : en fonction des résultats |
|---|---|
| Score AC2 | Action corrective de second niveau |
