**Pré-Rapport de repérage des matériaux et produits contenant de l'amiante à intégrer au Dossier Technique Amiante**

**Nom du site :** UGECAM - BATIMENT FC

UGECAM - BATIMENT FC  
ROUTE DE LIVERDY  
77170 COUBERT

**Référence du rapport :** 22381381/S5.53.2.rev1.R

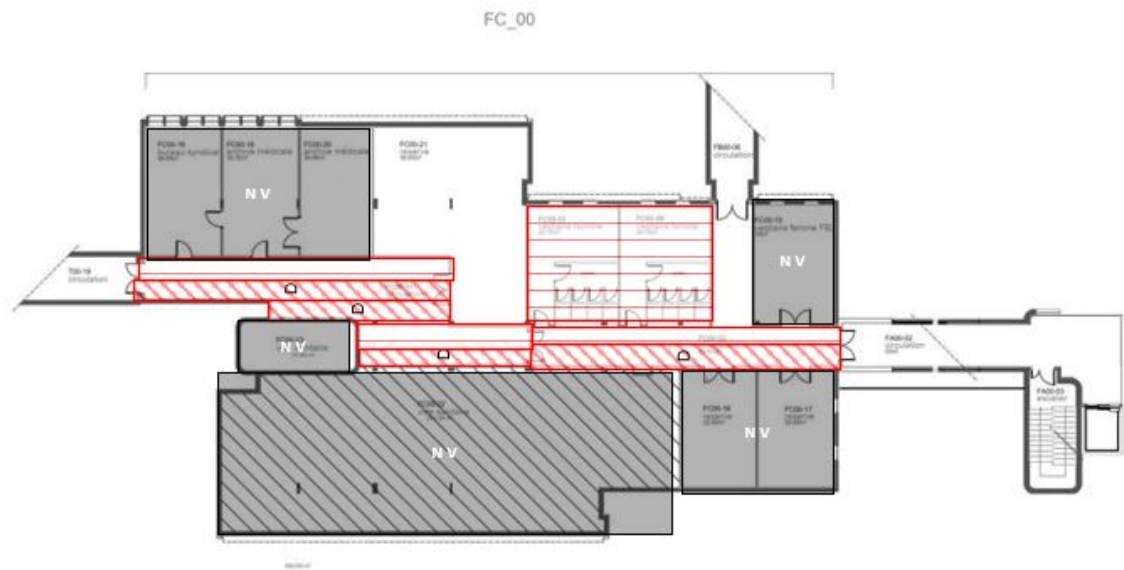
SOUS-SOL

| PLANCHE DE REPERAGE TECHNIQUE | | | | LEGENDE | | Situation du bien objet du repérage |
|---|---|---|---|---|---|---|
| Adresse | UGECAM - BATIMENT FC<br>ROUTE DE LIVERDY<br>77170 COUBERT | | | Prélèvement n°X<br>contenant de l'amiante | <b>D</b> <b>Dalle de sol amiantée</b><br><br> <b>Enduit plafond amianté</b> | |

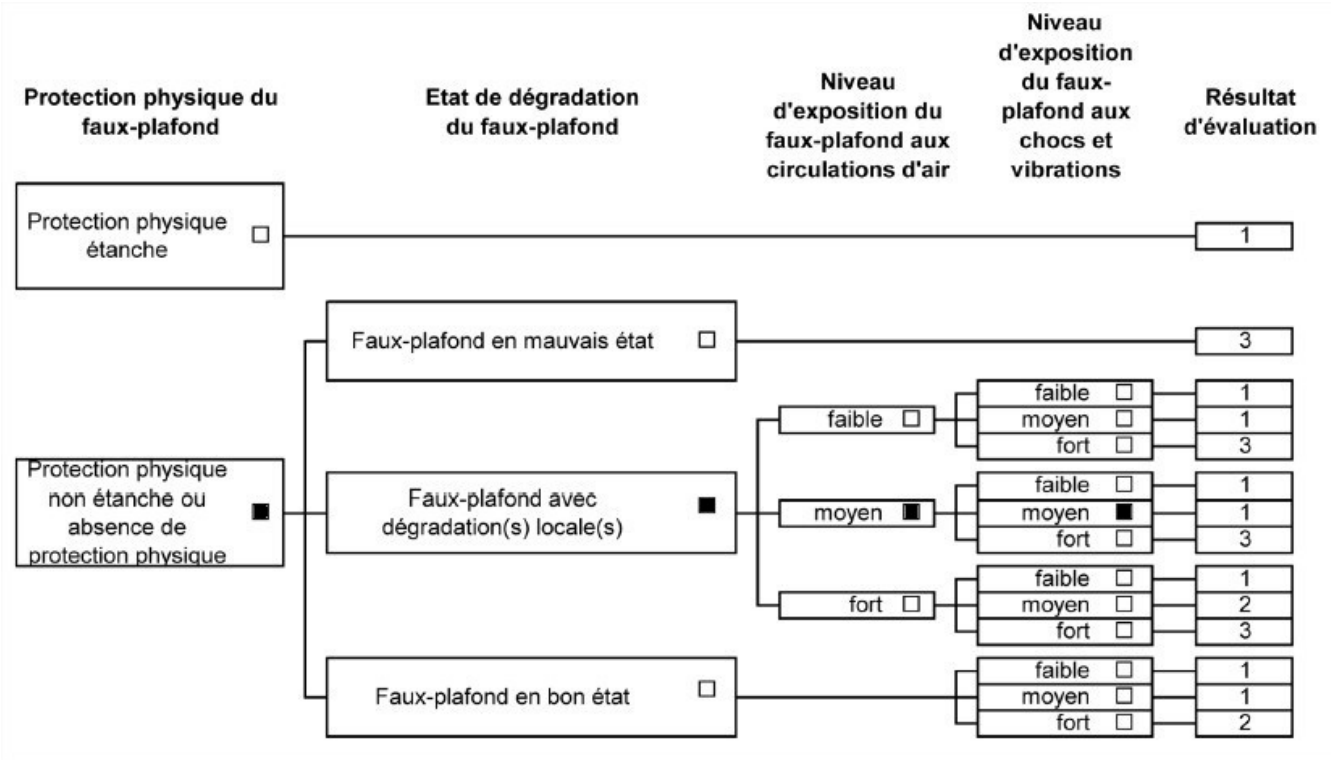
| Résultat de la grille d'évaluation du Faux plafond | Conclusion : en fonction des résultats |
| Score 1 | Faire réaliser une évaluation périodique de l'état de conservation de Faux plafond |

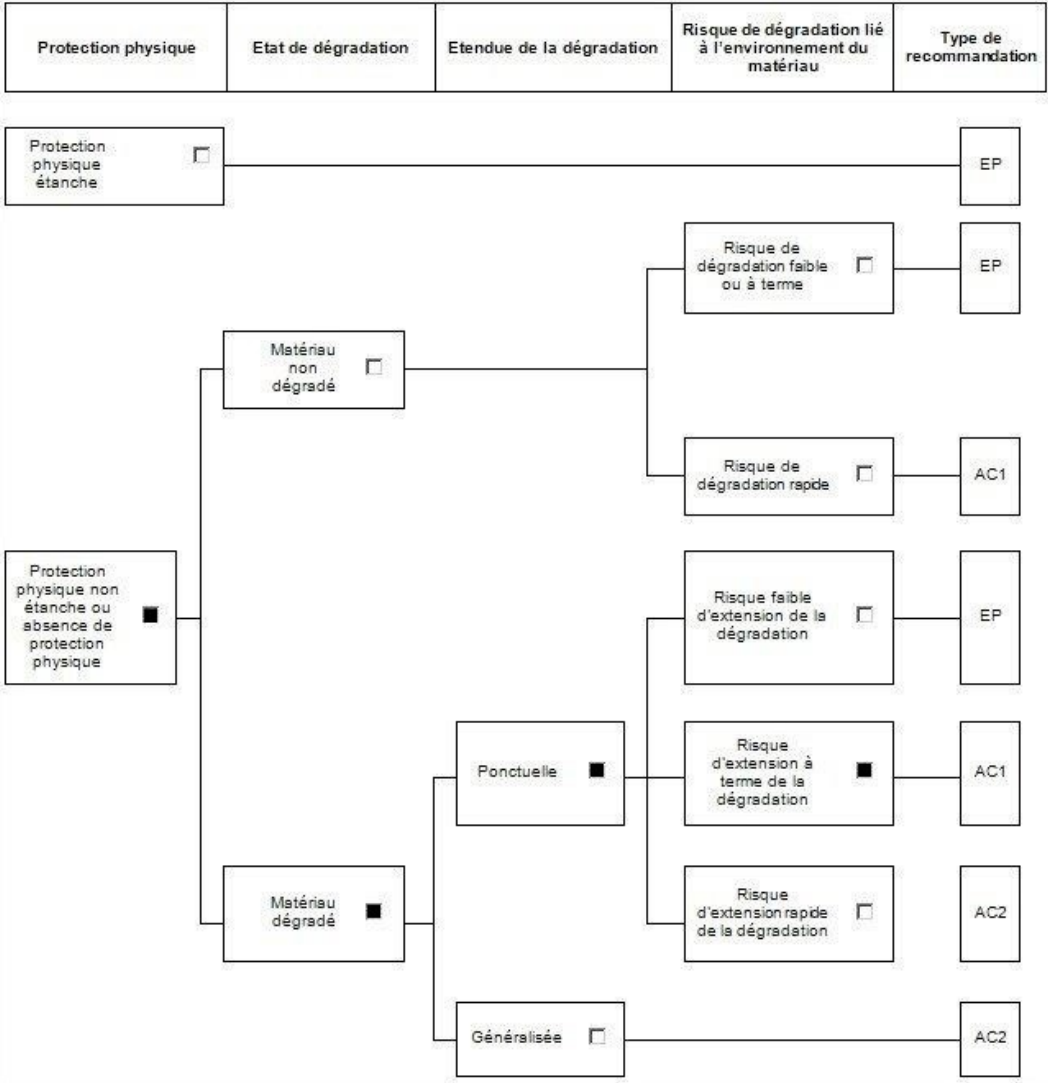
| Grille d'évaluation de l'état de conservation de Dalle de sol | |

| Résultat de la grille d'évaluation du Dalle de sol | Conclusion : en fonction des résultats |
| Score AC1 | Action corrective de premier niveau |

Le(s) matériau(x) ou produit(s) concerné(s) contenant de l'amiante et l'étendue des dégradations qu'il(s) présente(nt) et l'évaluation du risque de dégradation conduisent à conclure à la nécessité d'une action de remise en état limitée au remplacement, au recouvrement ou à la protection des seuls éléments dégradés. Cette action corrective de premier niveau consiste à :

- rechercher les causes de la dégradation et définir les mesures correctives appropriées pour les supprimer ;
- procéder à la mise en œuvre de ces mesures correctives afin d'éviter toute nouvelle dégradation et, dans l'attente, prendre les mesures de protection appropriées afin de limiter le risque de dispersion des fibres d'amiante ;
- veiller à ce que les modifications apportées ne soient pas de nature à aggraver l'état des autres matériaux et produits contenant de l'amiante restant accessibles dans la même zone ;
- contrôler périodiquement que les autres matériaux et produits restant accessibles, ainsi que, le(s) cas échéant, leur protection, demeurent en bon état de conservation.

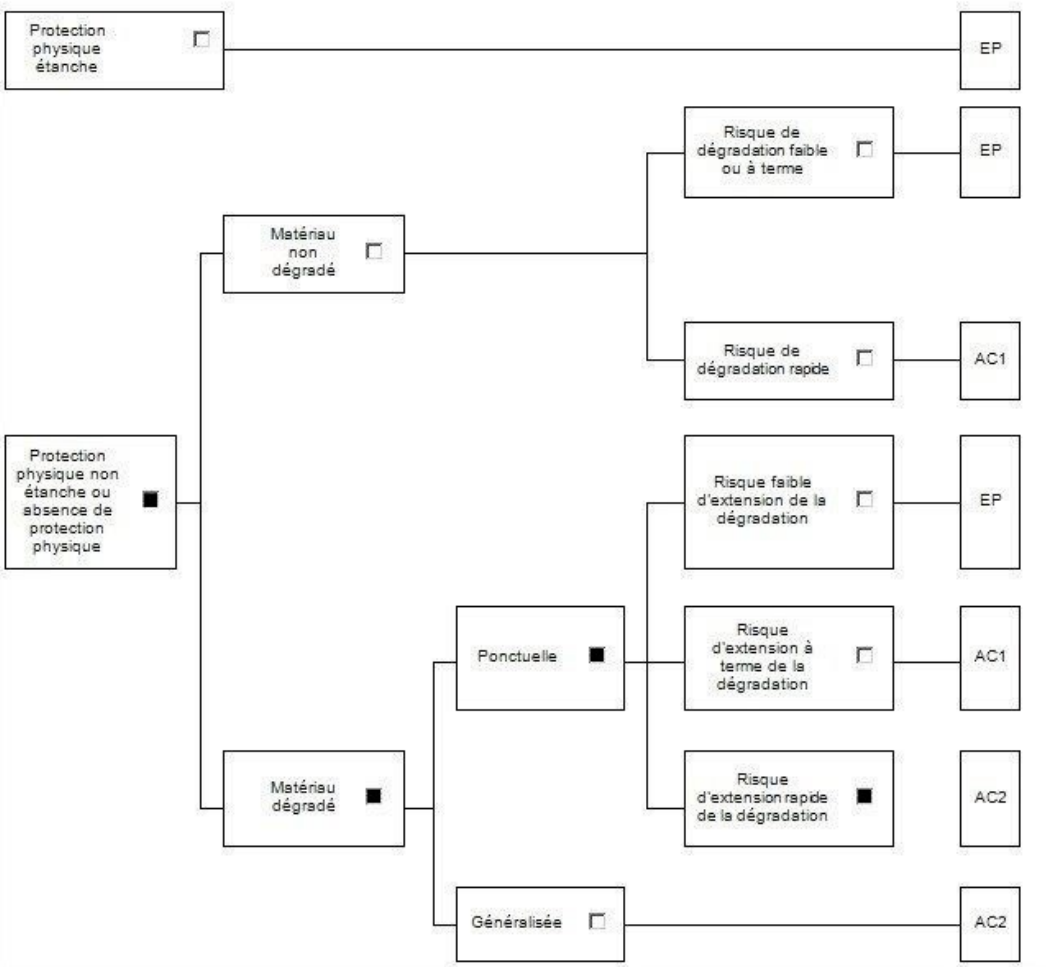
| Grille d'évaluation de l'état de conservation de Dalle de sol | |

| Résultat de la grille d'évaluation du Dalle de sol | Conclusion : en fonction des résultats |
|---|---|
| Score AC2 | Action corrective de second niveau |

Cette action concerne l'ensemble d'une zone, de telle sorte que le(s) matériau(x) ou produit(s) ne soi(en)t plus soumis à aucune agression ni dégradation et consiste à :

- prendre, tant que les mesures mentionnées au c) n'ont pas été mises en place, les mesures conservatoires appropriées pour limiter le risque de dégradation, et la dispersion des fibres d'amiante. Cela peut consister à adapter voire condamner l'usage des locaux concernés afin d'éviter toute exposition et toute dégradation du matériau ou produit contenant de
