## Pré-Rapport de repérage des matériaux et produits contenant de l'amiante à intégrer au Dossier Technique Amiante

Rapport N° : 22381381/S6/83/AM-DTA\_V1

**UGECAM - BATIMENT L1 / L2**

**BATIMENT L1 - Parties communes****BATIMENT L2 - parties communes**

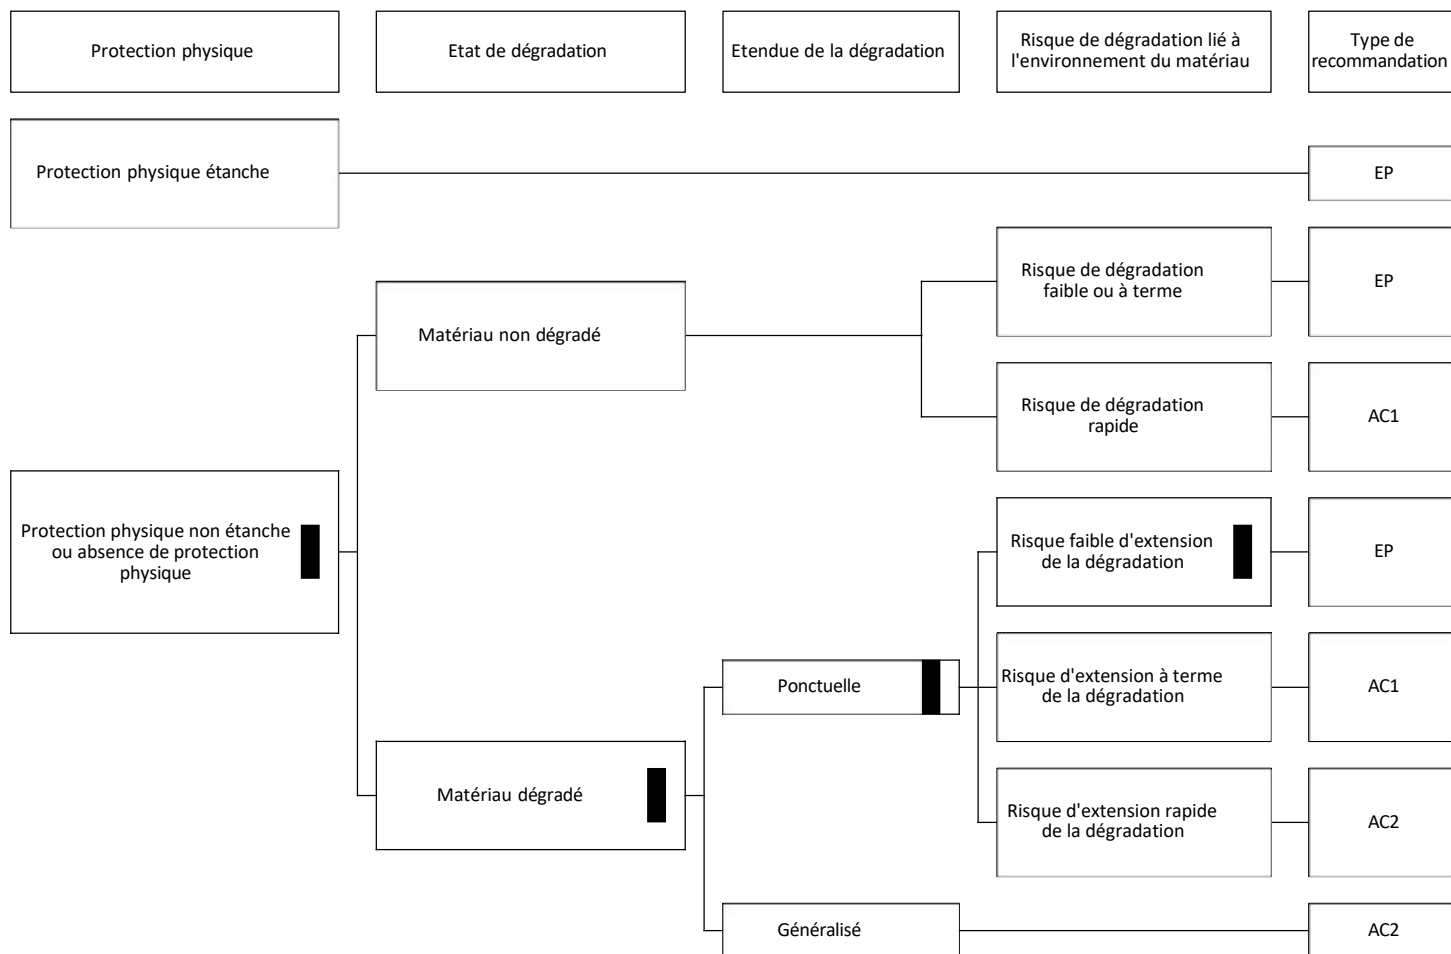
| Grille d'évaluation de l'état de conservation de Dalles de sol | |

| Résultat de la grille d'évaluation | Conclusion |
|---|---|
| EP | Contrôler périodiquement l'état de conservation du matériau |

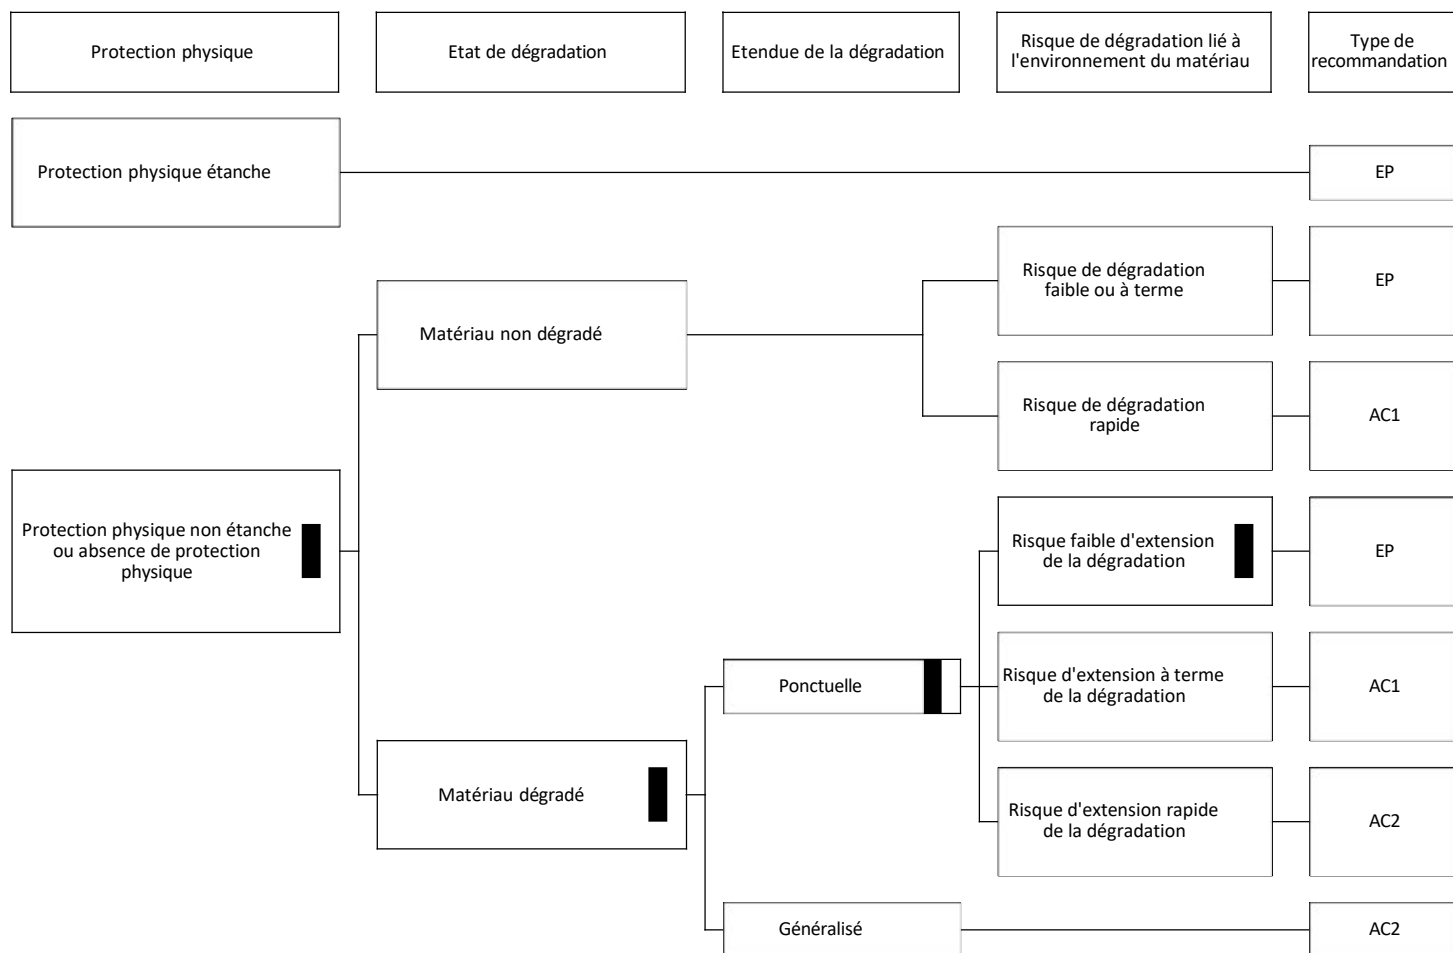
| Grille d'évaluation de l'état de conservation de Ardoises en fibres-ciment | |

| N°ZPSO | Localisation | Ouvrage | Partie d'ouvrage | Aspect | Couleur | Résultat de l'évaluation de l'état de conservation |
|---|---|---|---|---|---|---|
| 7 | Bâtiment L1 -> TOITURE | Toitures | Ardoises en fibres-ciment | Dur | Noir | EP |

| Résultat de la grille d'évaluation | Conclusion |
|---|---|
| EP | Contrôler périodiquement l'état de conservation du matériau |

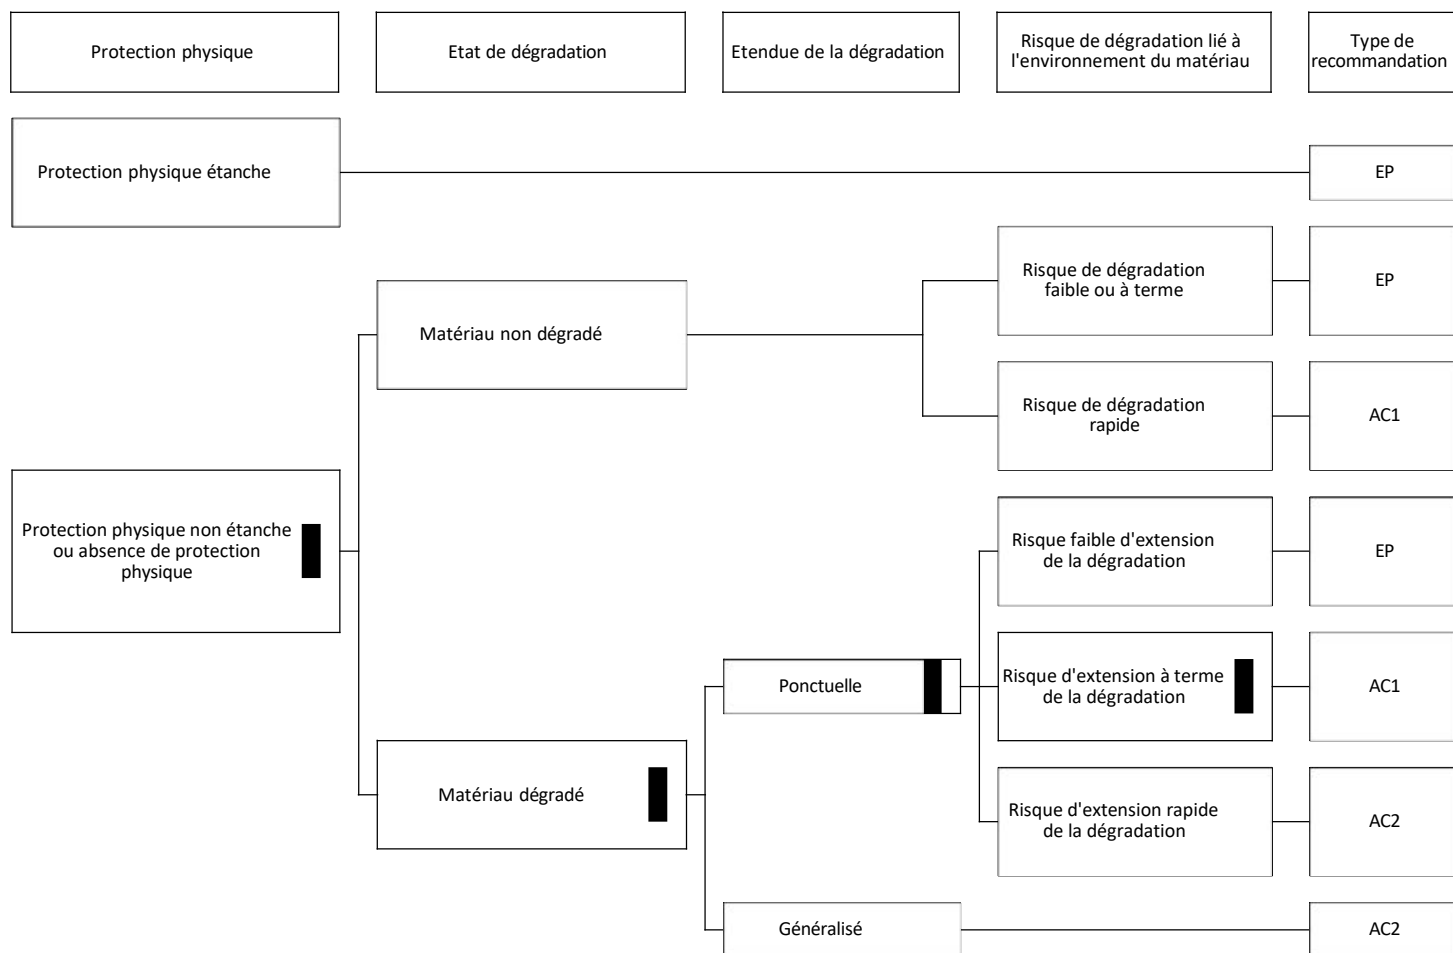
| Grille d'évaluation de l'état de conservation de Dalles de sol | |

| Résultat de la grille d'évaluation | Conclusion |
|---|---|
| AC1 | Nécessité d'une action de remise en état : remplacement, recouvrement ou protection des éléments dégradés |

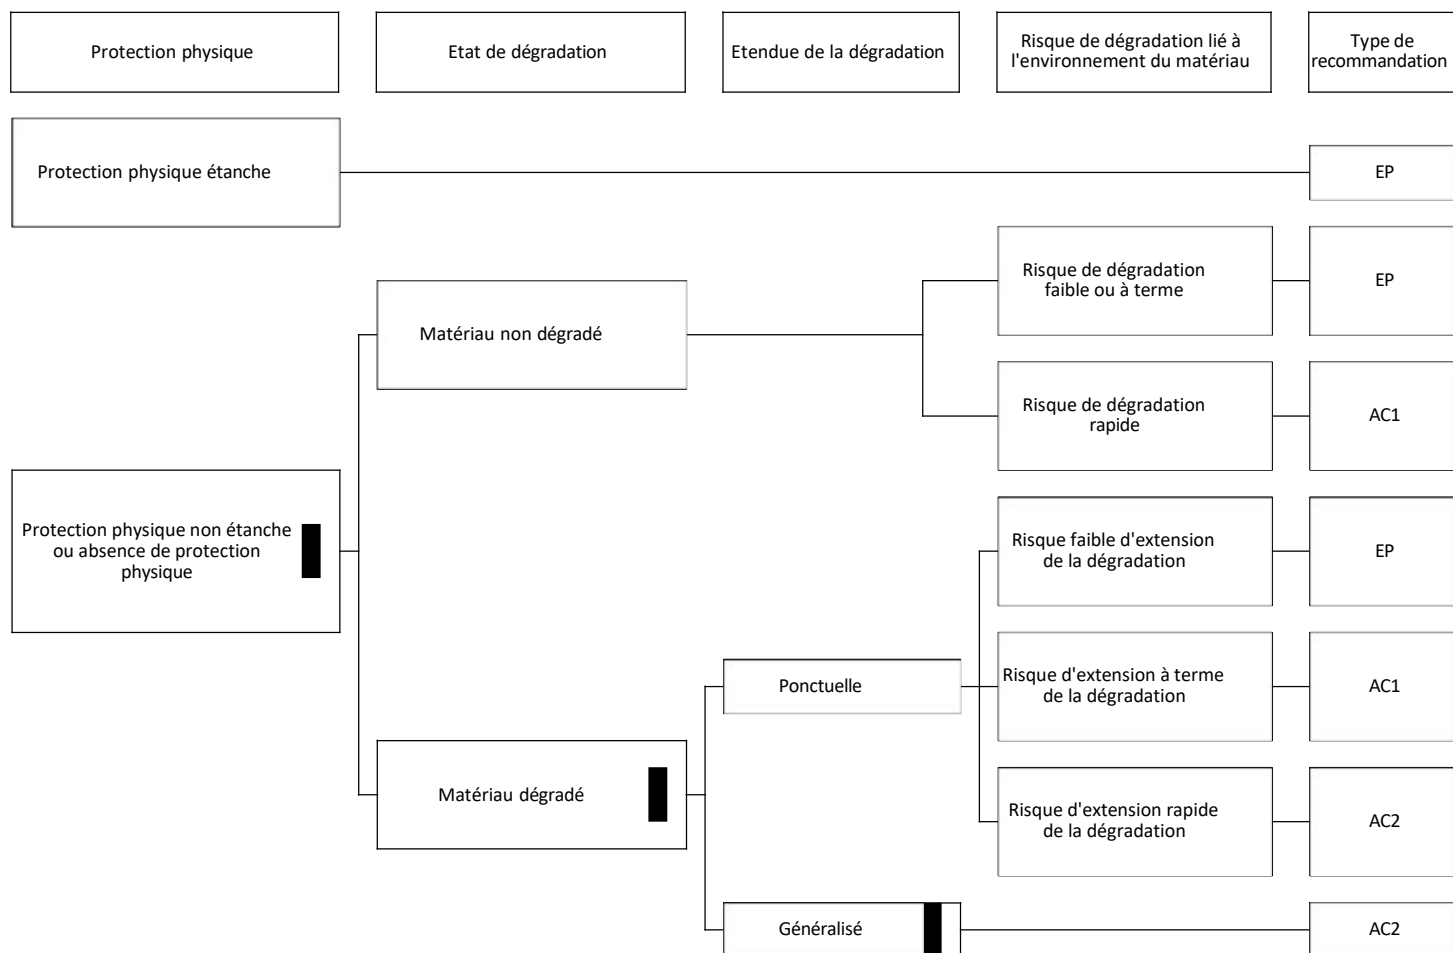
| Grille d'évaluation de l'état de conservation de Dalles de sol | |

| Résultat de la grille d'évaluation | Conclusion |
|---|---|
| AC2 | Nécessité d'une action de remise en état sur l'ensemble de la zone |

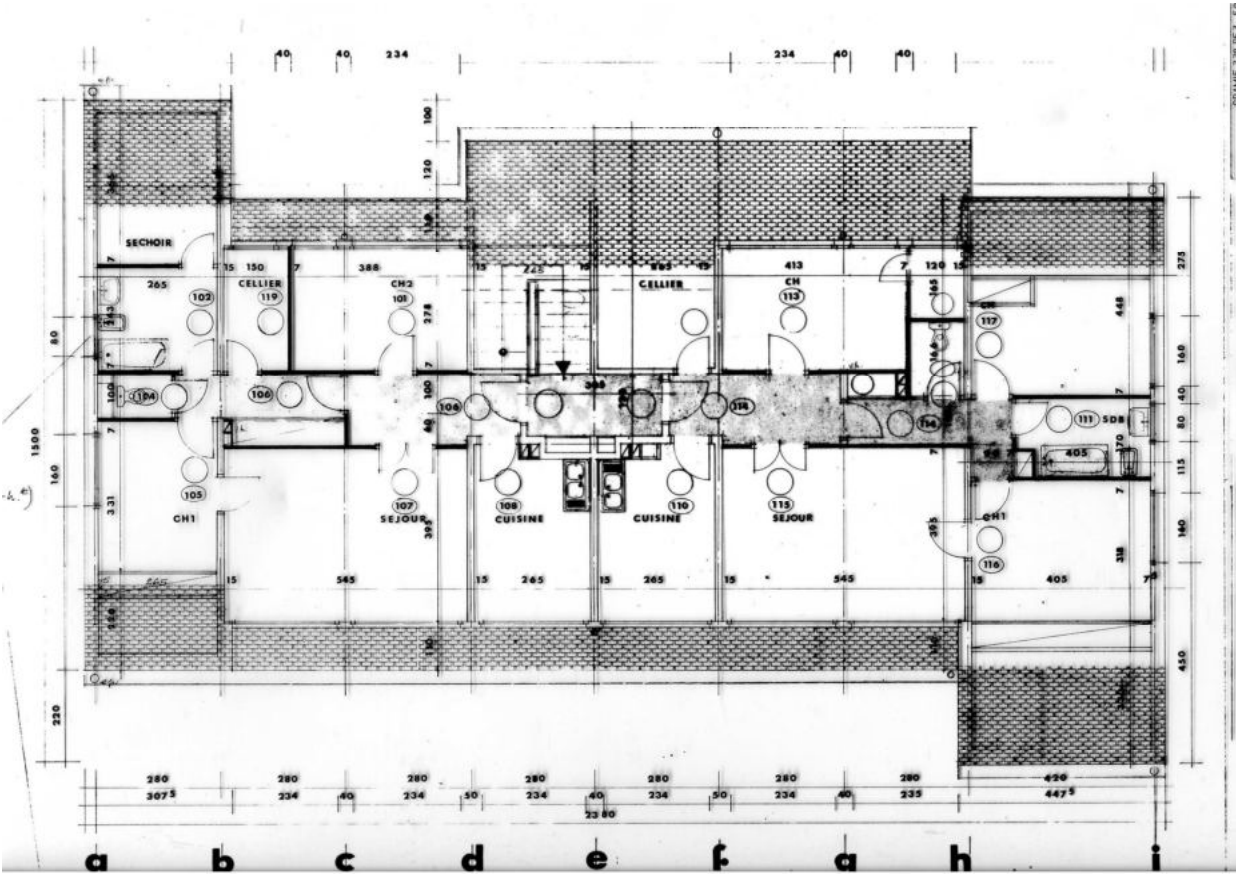
Ardoises en fibres-ciment (Liste B)
