## Rapport de repérage des matériaux et produits contenant de l'amiante à intégrer au Dossier Technique Amiante

Article R1334-20 et 21 du Code de la Santé Publique, norme NF X46-020

Rapport N° : 22381381/S1/21/AM-DTA\_V1

**UGECAM - BATIMENT RC**

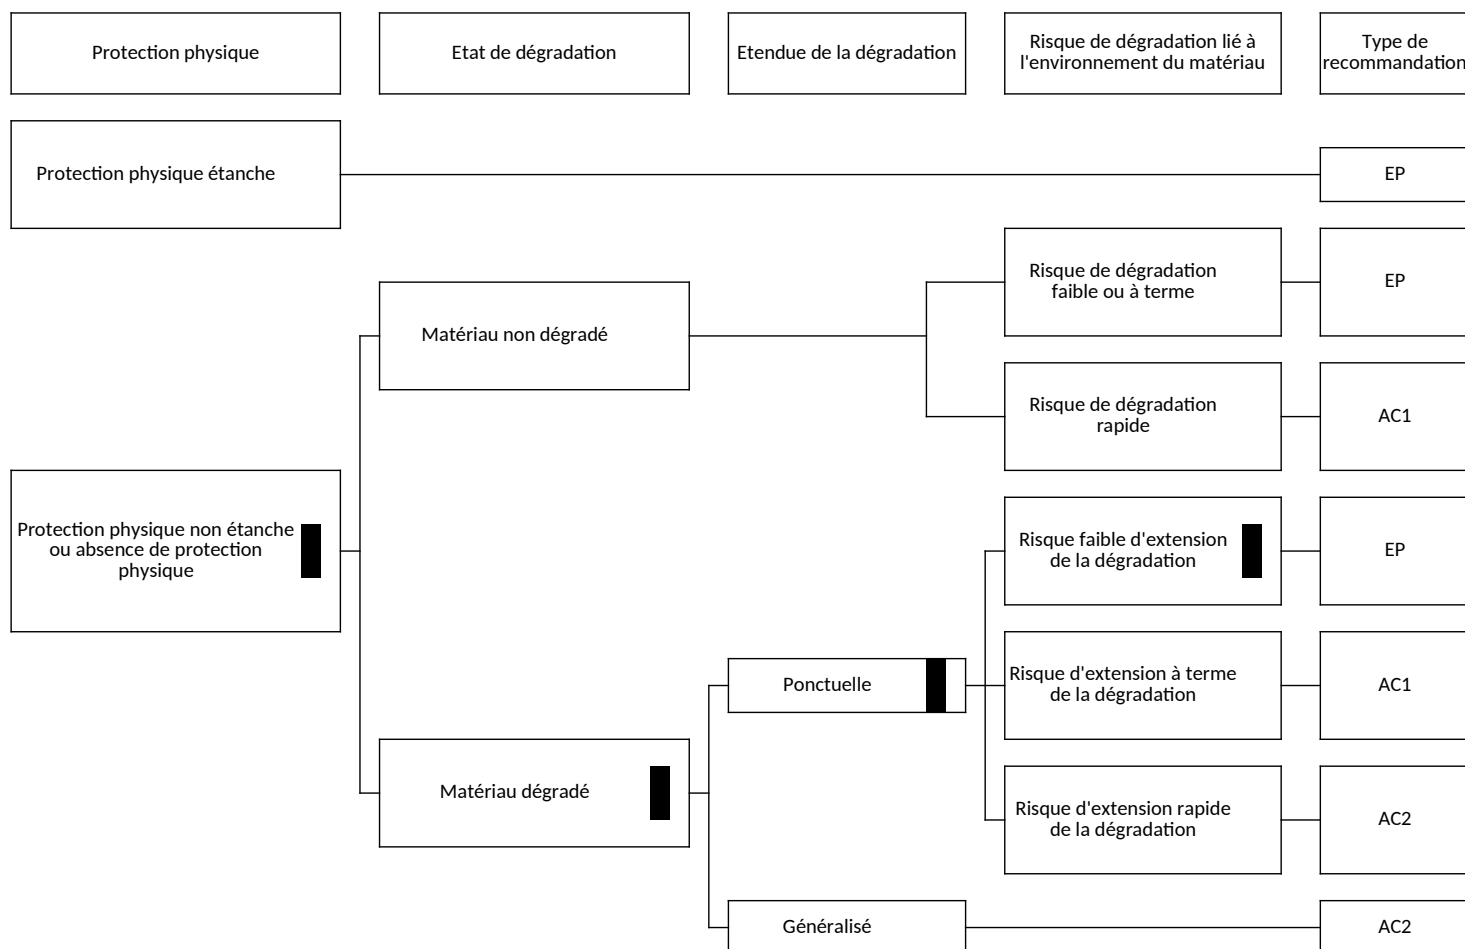
#### Grille d'évaluation de l'état de conservation de Conduits

| Résultat de la grille d'évaluation | Conclusion |
|---|---|
| EP | Contrôler périodiquement l'état de conservation du matériau |

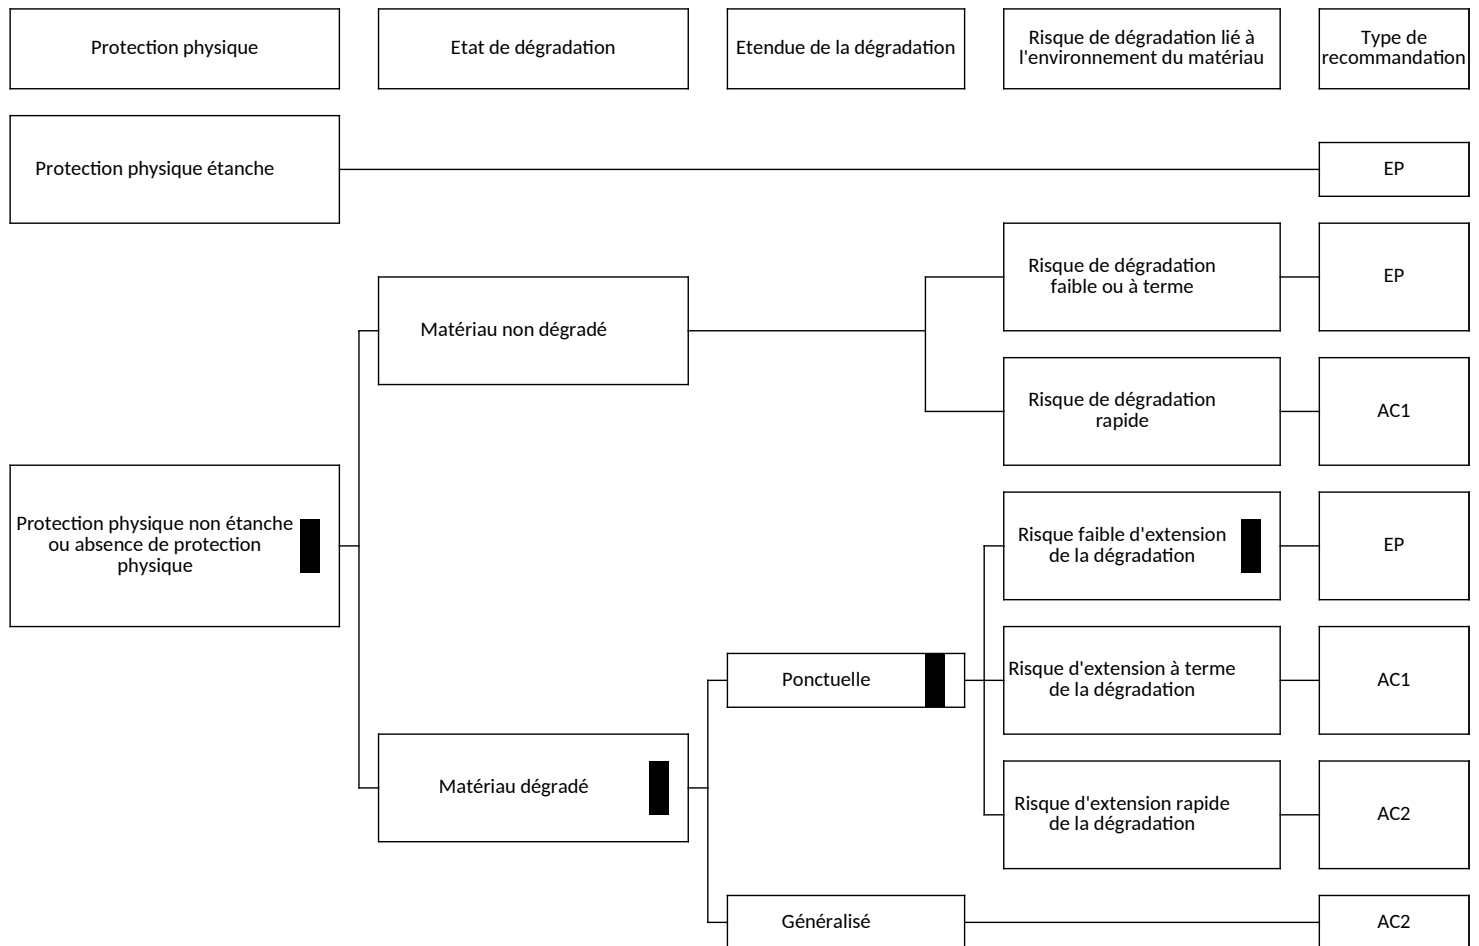
| Grille d'évaluation de l'état de conservation de Dalles de sol | |

| Résultat de la grille d'évaluation | Conclusion |
|---|---|
| EP | Contrôler périodiquement l'état de conservation du matériau |

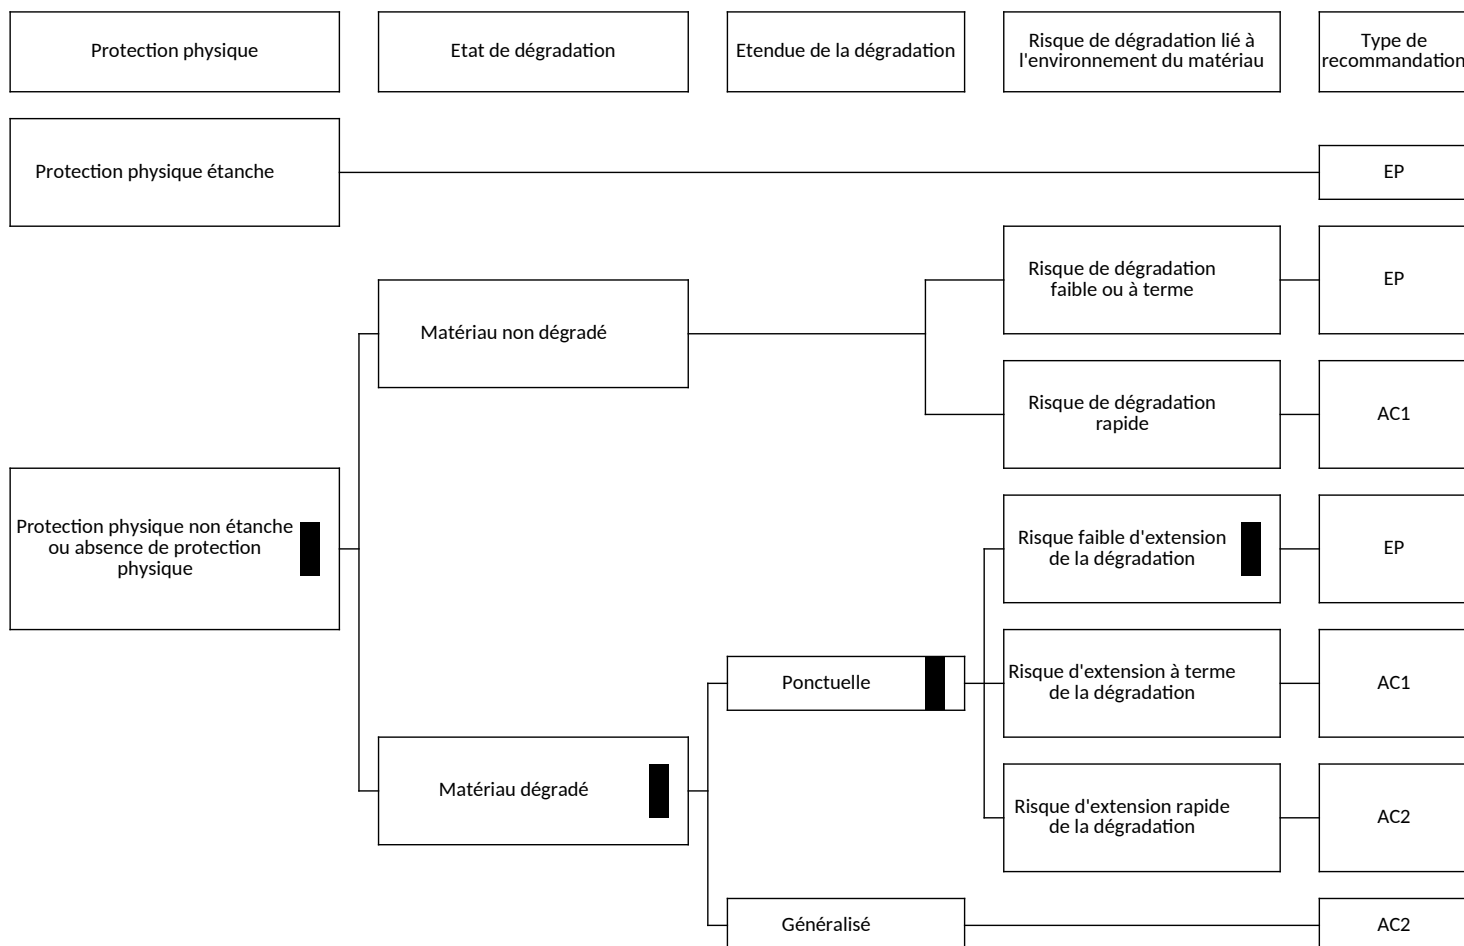
| Grille d'évaluation de l'état de conservation de Dalles de sol | |

| Résultat de la grille d'évaluation | Conclusion |
|---|---|
| EP | Contrôler périodiquement l'état de conservation du matériau |

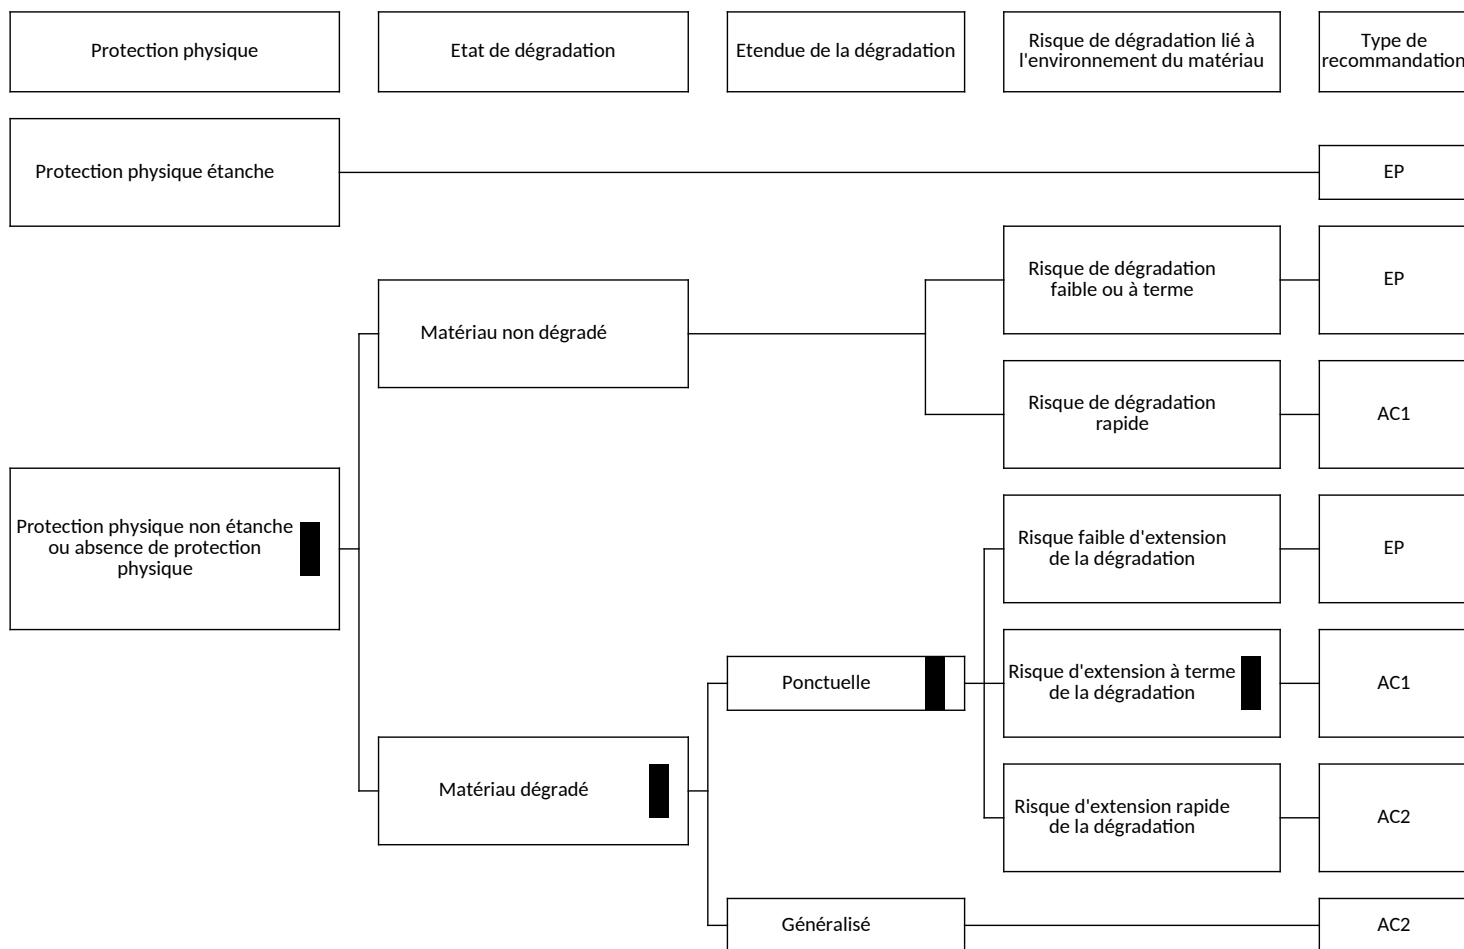
| Grille d'évaluation de l'état de conservation de Dalles de sol | |

| Résultat de la grille d'évaluation | Conclusion |
|---|---|
| AC1 | Nécessité d'une action de remise en état : remplacement, recouvrement ou protection des éléments dégradés |
