# Pré-Rapport de repérage des matériaux et produits contenant de l'amiante à intégrer au Dossier Technique Amiante

Rapport N° : 22381381/S6/85/AM-DTA\_V1

**UGE CAM - BATIMENT SG**

**BATIMENT SG**

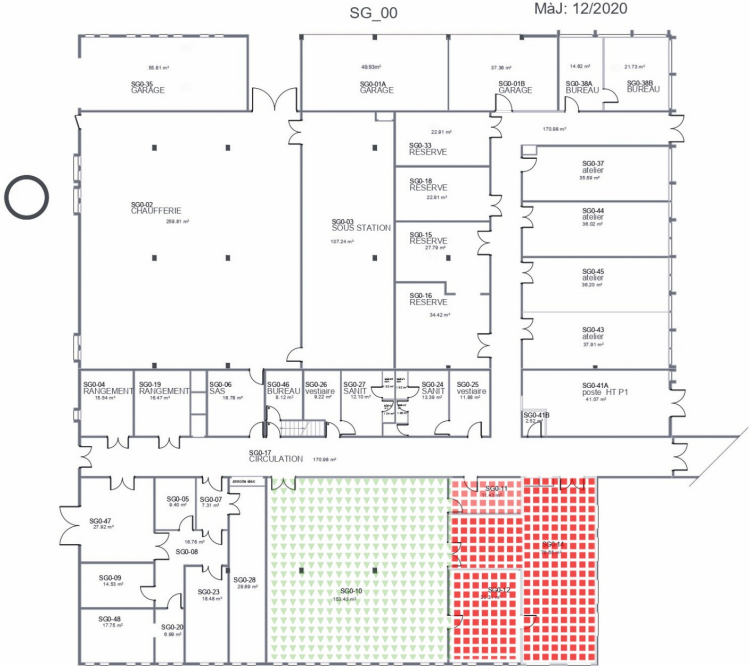
| PLANCHE DE REPERAGE TECHNIQUE | | |
|---|---|---|
| <b><u>Vue utilisée :</u></b><br>Prélèvement positif : Sol | | |

| PLANCHE DE REPERAGE TECHNIQUE | | |
|---|---|---|
| <b><u>Matériaux et produits contenant de l'amiante :</u></b><br><div><div></div> Dalles de sol (Liste B)</div> <div><div></div> Colles de carrelage</div> | | |

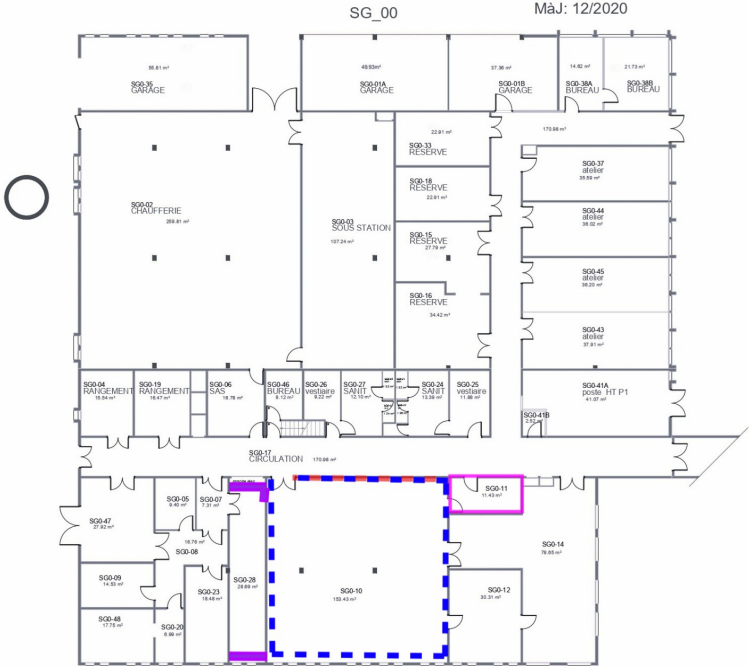
| PLANCHE DE REPERAGE TECHNIQUE | | |
|---|---|---|
| Vue utilisée :<br><br>Prélèvement positif : Mur | | |

| PLANCHE DE REPERAGE TECHNIQUE | | |
|---|---|---|
| <b>Matériaux et produits contenant de l'amiante :</b><br><br>— Enduits projetés (Liste B)<br><br>□ Colles de plinthe<br><br>— Colles de plinthe<br><br>— Enduits projetés (Liste B) | | |

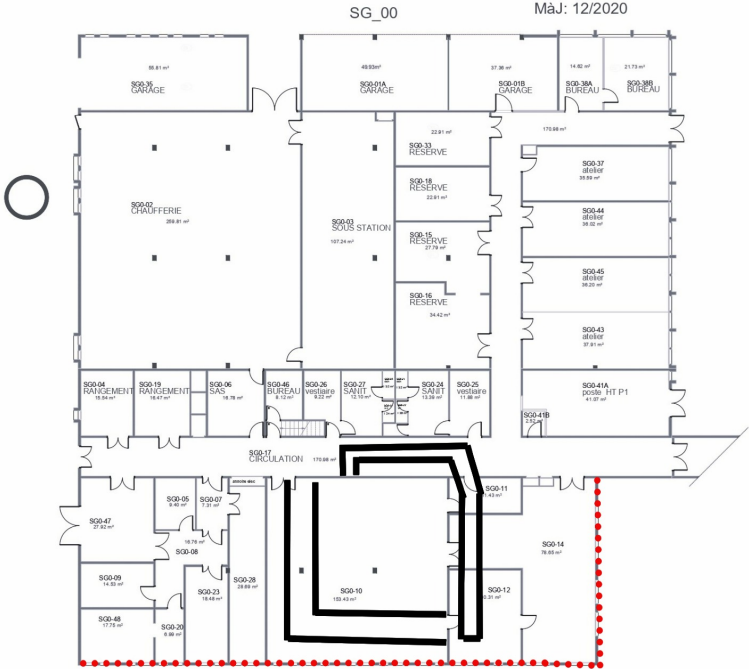
| PLANCHE DE REPERAGE TECHNIQUE | | |
|---|---|---|
| Vue utilisée :<br>Prélèvement positif : Autre | | |

| PLANCHE DE REPERAGE TECHNIQUE | | |
|---|---|---|
| Matériaux et produits contenant de l'amiante :<br>..... Joints de mastic de vitrage | | |
