Date de la commande : 10/05/2022  
Rapport N°: OS490/14291269  
Rapport établie le : 10/05/2022

## **RAPPORT de repérage des matériaux et produits contenant de l'amiante avant réalisation de travaux**

| <b>Immeuble :</b><br><b>Composant :</b><br><b>G2D :</b> | ETS MARITIME LANVEOC POULMIC<br>BATIMENT OM (BOIS-BELLEAU)<br>290120503X0063 | <b>Propriétaire :</b> | ESID de BREST - BCRM DE BREST<br>15 Bis avenue de l'école Navale<br>29240 BREST |

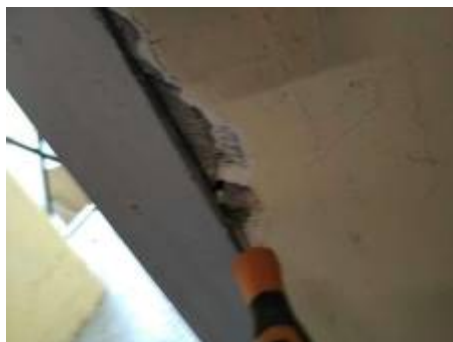
### ELEMENT : Porte

| Nom du client | Numéro de dossier | Pièce ou local |
|---|---|---|
| ESID de BREST - BCRM DE BREST | 14291269 | Rez de chaussée - 00.032 |

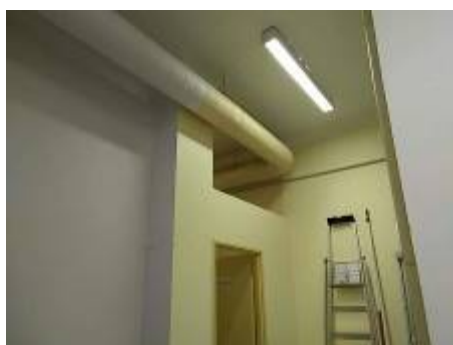
### ELEMENT : Conduit de fluide n°2

| Nom du client | Numéro de dossier | Pièce ou local |
|---|---|---|
| ESID de BREST - BCRM DE BREST | 14291269 | Rez de chaussée - 00.032 |

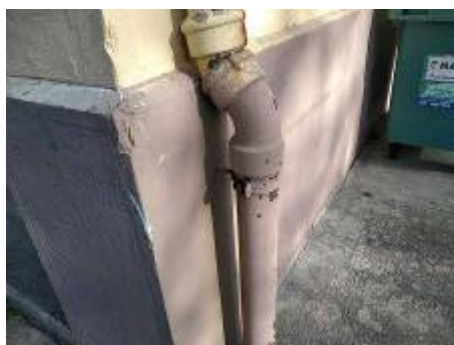
## ELEMENT : Conduit de fluide n°1

| Nom du client | Numéro de dossier | Pièce ou local |
|---|---|---|
| ESID de BREST - BCRM DE BREST | 14291269 | Façades - |

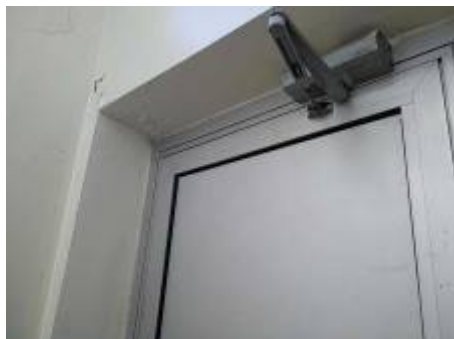
**ELEMENT : Porte**
**Emplacement**

| Nom du client | Numéro de dossier | Pièce ou local |
|---|---|---|
| ESID de BREST - BCRM DE BREST | 14291269 | Rez de chaussée - 00.023 |

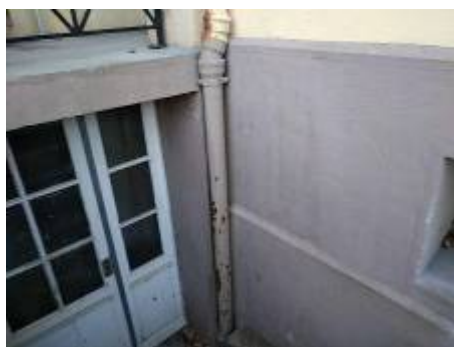
**ELEMENT : Conduit de fluide n°3**
**Emplacement**

| Nom du client | Numéro de dossier | Pièce ou local |
|---|---|---|
| ESID de BREST - BCRM DE BREST | 14291269 | Façades - |

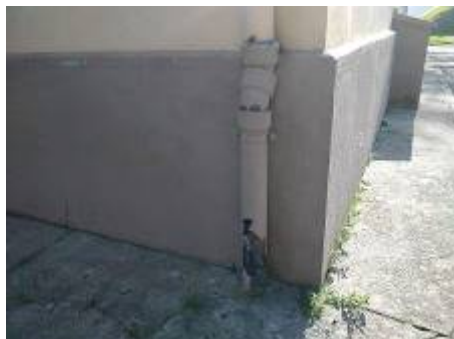
## ELEMENT : Conduit de fluide n°2

| Nom du client | Numéro de dossier | Pièce ou local |
|---|---|---|
| ESID de BREST - BCRM DE BREST | 14291269 | Façades - |

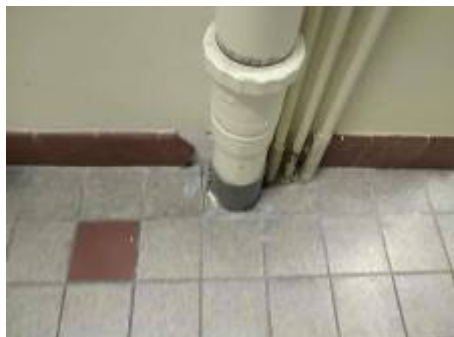
### ELEMENT : Conduit de fluide n°1

| Nom du client | Numéro de dossier | Pièce ou local |
|---|---|---|
| ESID de BREST - BCRM DE BREST | 14291269 | Rez de chaussée - 00.032 |

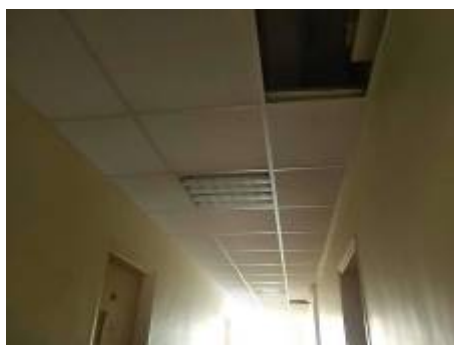
### ELEMENT : Plafond n°1

| Nom du client | Numéro de dossier | Pièce ou local |
|---|---|---|
| ESID de BREST - BCRM DE BREST | 14291269 | Etage 1 - 01.021 |

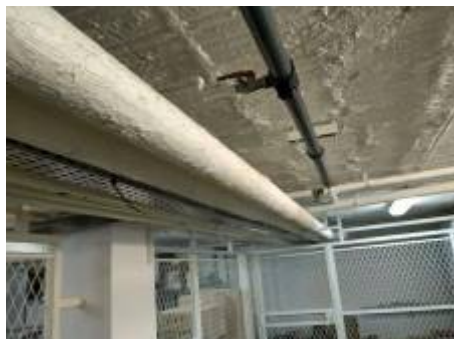
## ELEMENT : Conduit de fluide n°1

| Nom du client | Numéro de dossier | Pièce ou local |
|---|---|---|
| ESID de BREST - BCRM DE BREST | 14291269 | Sous-sol - 0S1.09 |

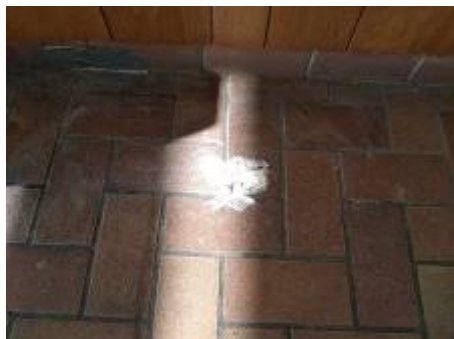
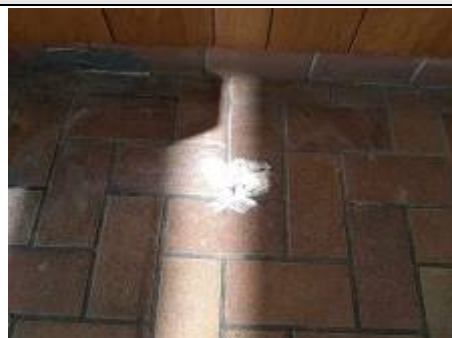
## PRELEVEMENT : P001

| Nom du client | Numéro de dossier | Pièce ou local |
|---|---|---|
| ESID de BREST - BCRM DE BREST | 14291269 | Rez de chaussée - 00.022 |

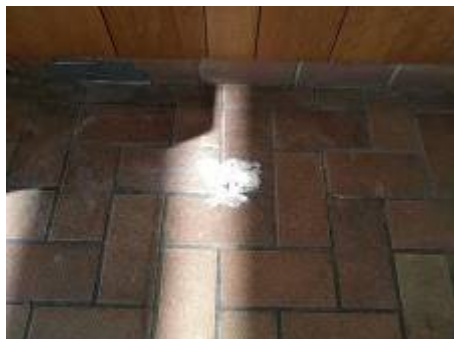
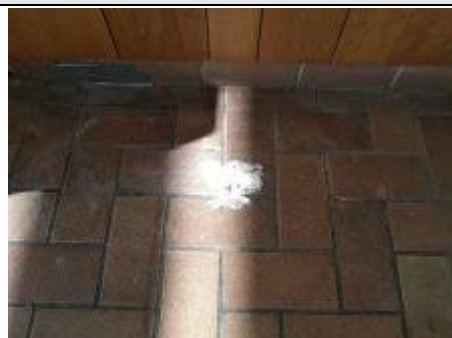
## PRELEVEMENT : P002

| Nom du client | Numéro de dossier | Pièce ou local |
|---|---|---|
| ESID de BREST - BCRM DE BREST | 14291269 | Rez de chaussée - 00.022 |

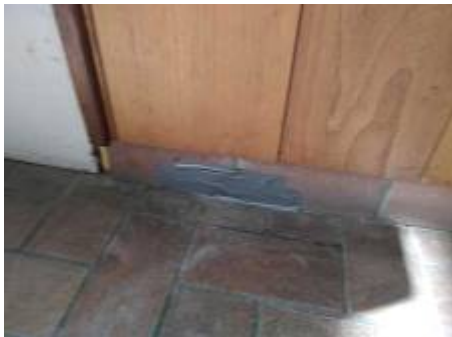
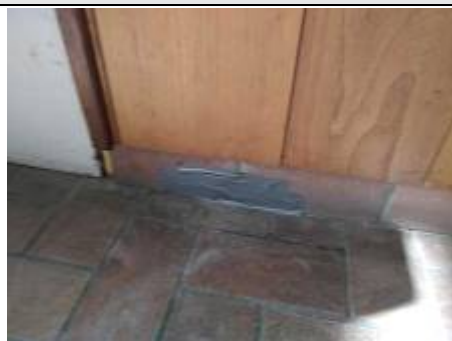
## PRELEVEMENT : P003

| Nom du client | Numéro de dossier | Pièce ou local |
|---|---|---|
| ESID de BREST - BCRM DE BREST | 14291269 | Rez de chaussée - 00.022 |

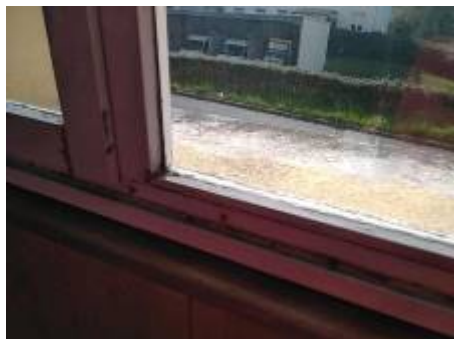
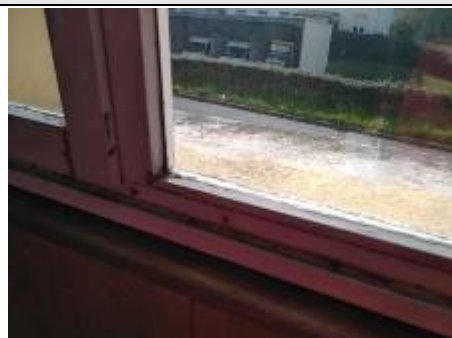
## PRELEVEMENT : P004

| Nom du client | Numéro de dossier | Pièce ou local |
|---|---|---|
| ESID de BREST - BCRM DE BREST | 14291269 | Rez de chaussée - 00.022 |

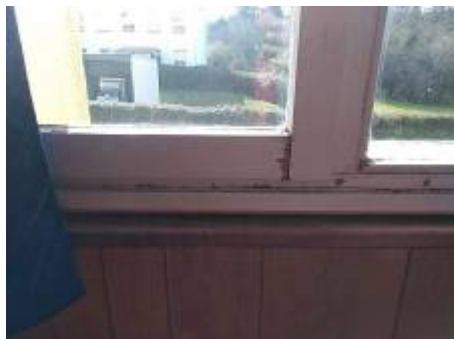
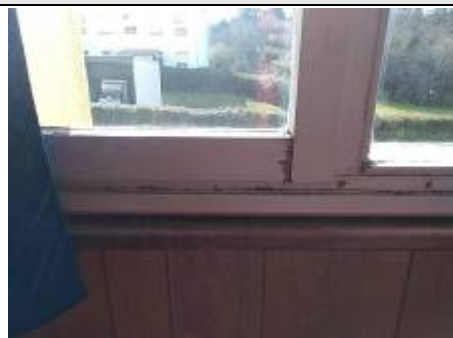
## PRELEVEMENT : P006

| Nom du client | Numéro de dossier | Pièce ou local |
|---|---|---|
| ESID de BREST - BCRM DE BREST | 14291269 | Rez de chaussée - 00.022 |

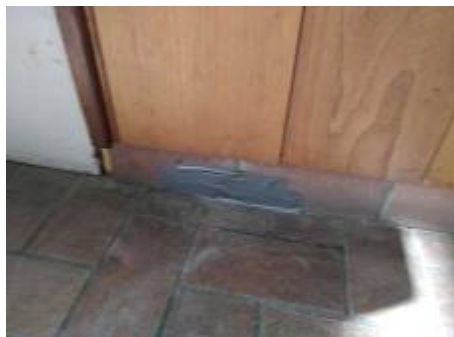
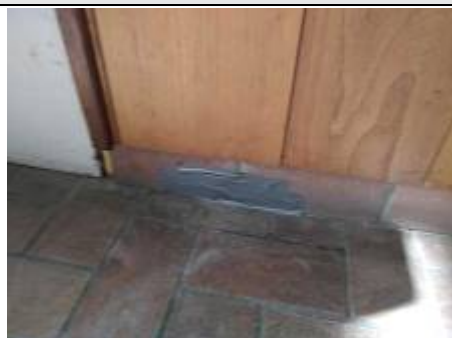
## PRELEVEMENT : P007

| Nom du client | Numéro de dossier | Pièce ou local |
|---|---|---|
| ESID de BREST - BCRM DE BREST | 14291269 | Rez de chaussée - 00.022 |

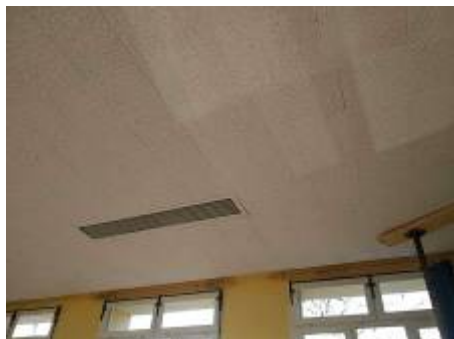
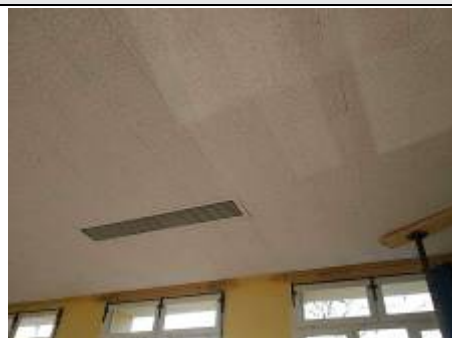
## PRELEVEMENT : P008

| Nom du client | Numéro de dossier | Pièce ou local |
|---|---|---|
| ESID de BREST - BCRM DE BREST | 14291269 | Rez de chaussée - 00.022 |

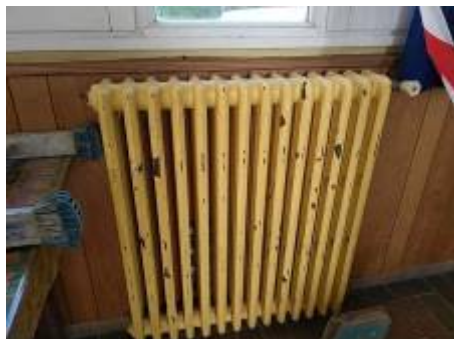
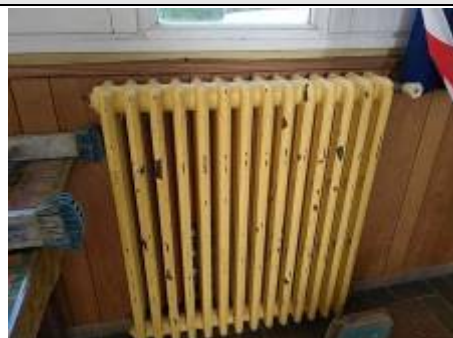
## PRELEVEMENT : P009

| Nom du client | Numéro de dossier | Pièce ou local |
|---|---|---|
| ESID de BREST - BCRM DE BREST | 14291269 | Rez de chaussée - 00.022 |

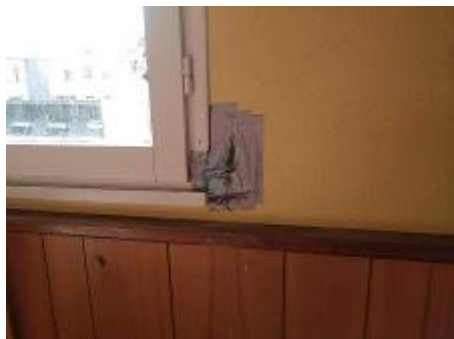
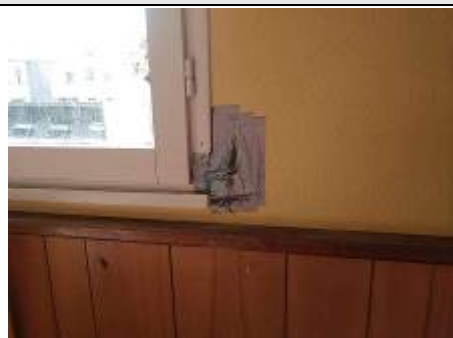
## PRELEVEMENT : P010

| Nom du client | Numéro de dossier | Pièce ou local |
|---|---|---|
| ESID de BREST - BCRM DE BREST | 14291269 | Rez de chaussée - 00.022 |

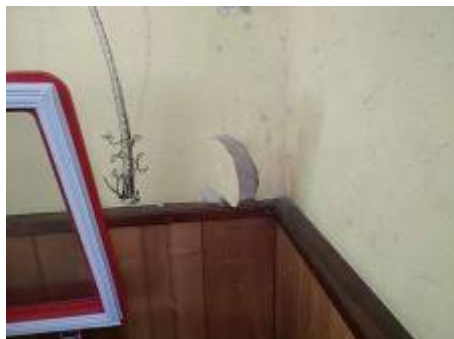
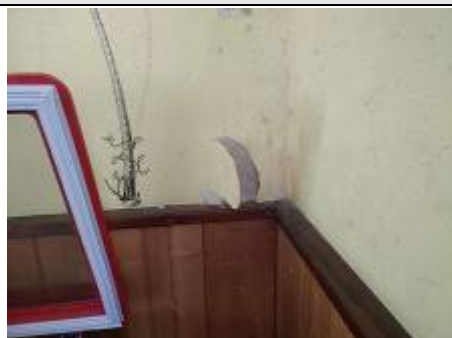
## PRELEVEMENT : P012

| Nom du client | Numéro de dossier | Pièce ou local |
|---|---|---|
| ESID de BREST - BCRM DE BREST | 14291269 | Rez de chaussée - 00.022 |

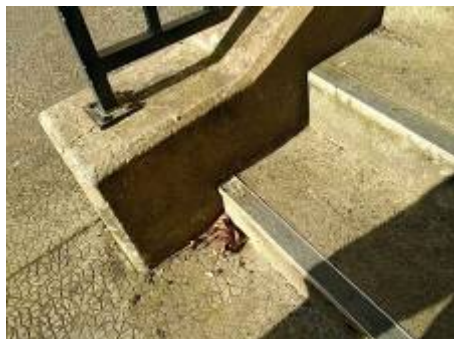
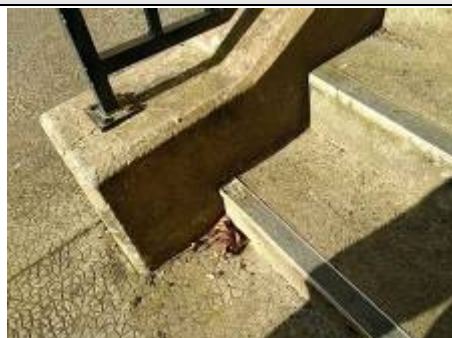
## PRELEVEMENT : P016

| Nom du client | Numéro de dossier | Pièce ou local |
|---|---|---|
| ESID de BREST - BCRM DE BREST | 14291269 | Façades - |

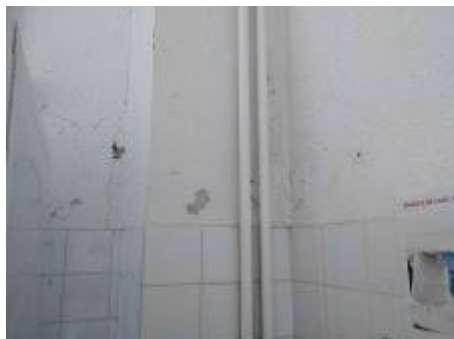
## PRELEVEMENT : P017

| Nom du client | Numéro de dossier | Pièce ou local |
|---|---|---|
| ESID de BREST - BCRM DE BREST | 14291269 | Rez de chaussée - 00.029 |

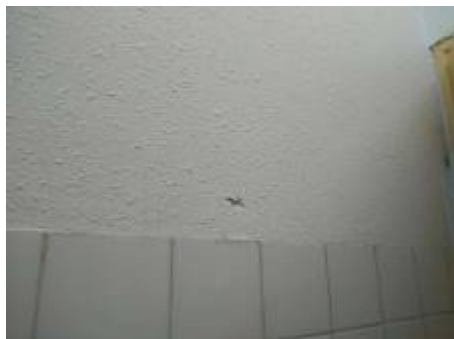
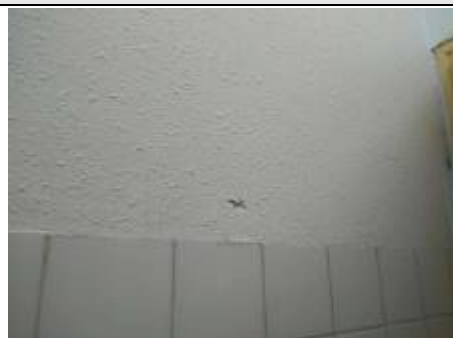
## PRELEVEMENT : P018

| Nom du client | Numéro de dossier | Pièce ou local |
|---|---|---|
| ESID de BREST - BCRM DE BREST | 14291269 | Rez de chaussée - 00.028 |
| Peinture goutelette | 23/03/2022 | LE CALVEZ Xavier |

Cloison - Toutes zones

absence d'amiante

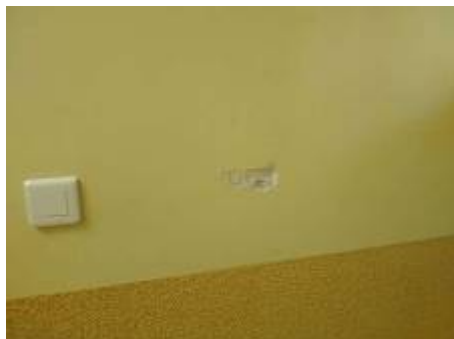
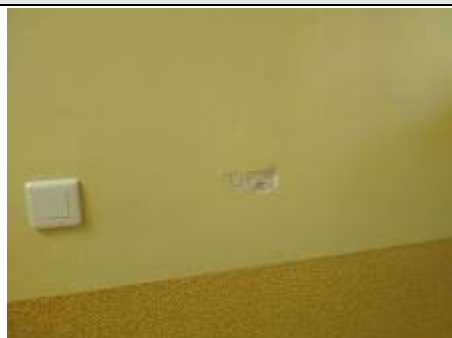
## PRELEVEMENT : P019

| Nom du client | Numéro de dossier | Pièce ou local |
|---|---|---|
| ESID de BREST - BCRM DE BREST | 14291269 | Rez de chaussée - 00.023 |
| Enduit + peinture | 23/03/2022 | LE CALVEZ Xavier |

Murs - Toutes zones

absence d'amiante

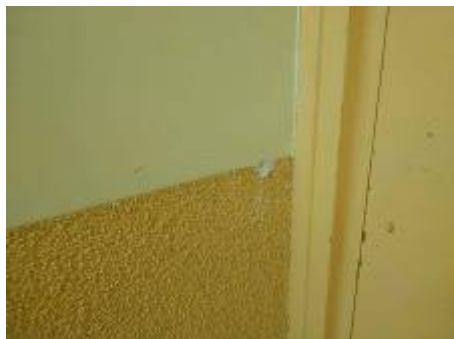
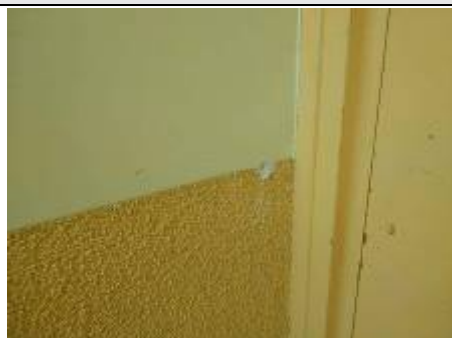
## PRELEVEMENT : P020

| Nom du client | Numéro de dossier | Pièce ou local |
|---|---|---|
| ESID de BREST - BCRM DE BREST | 14291269 | Rez de chaussée - 00.023 |
| Enduit + peinture granuleuse | 23/03/2022 | LE CALVEZ Xavier |

Murs - Toutes zones

absence d'amiante

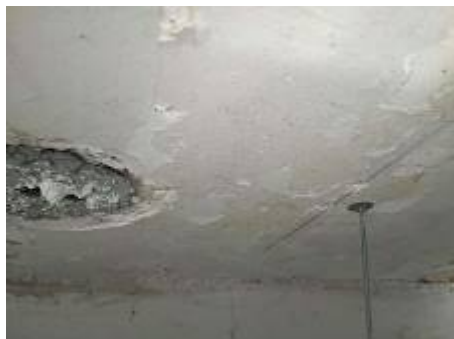
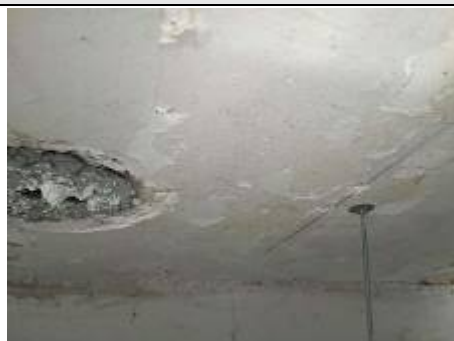
## PRELEVEMENT : P021

| Nom du client | Numéro de dossier | Pièce ou local |
|---|---|---|
| ESID de BREST - BCRM DE BREST | 14291269 | Rez de chaussée - 00.028 |
| Enduit + peinture - Plâtre | 23/03/2022 | LE CALVEZ Xavier |
| Plafond - Plafond | | |
| absence d'amiante | | |

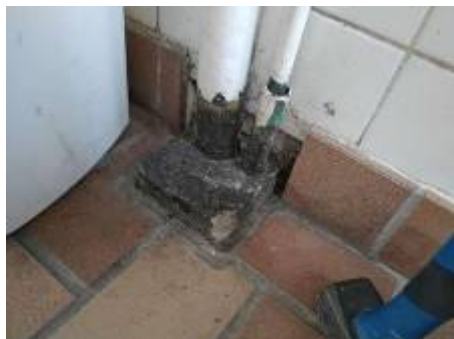
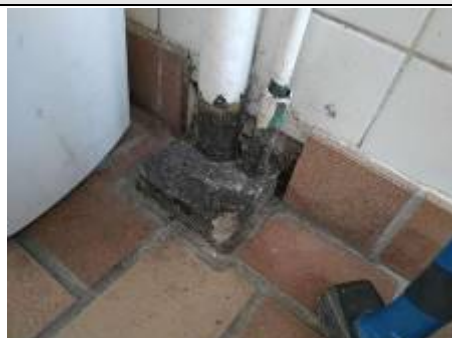
## PRELEVEMENT : P022

| Nom du client | Numéro de dossier | Pièce ou local |
|---|---|---|
| ESID de BREST - BCRM DE BREST | 14291269 | Rez de chaussée - 00.028 |
| Peinture - Noire | 23/03/2022 | LE CALVEZ Xavier |

Mur - Toutes zones

absence d'amiante

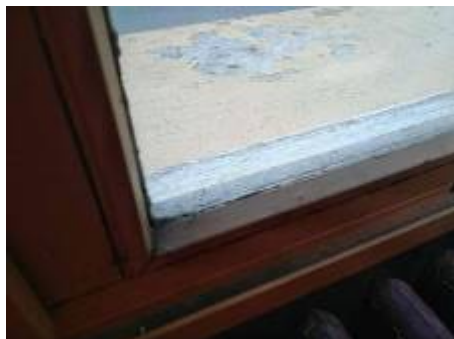
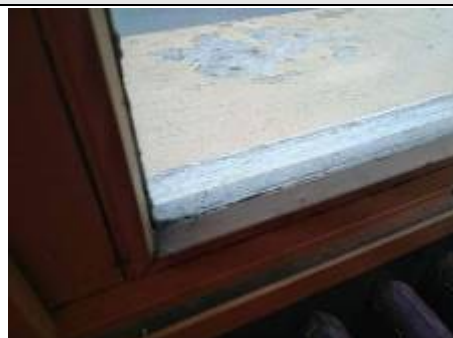
## PRELEVEMENT : P023

| Nom du client | Numéro de dossier | Pièce ou local |
|---|---|---|
| ESID de BREST - BCRM DE BREST | 14291269 | Rez de chaussée - 00.035 |
| Mastic de vitrage | 23/03/2022 | LE CALVEZ Xavier |

Fenêtre n°1 - Toutes zones

absence d'amiante

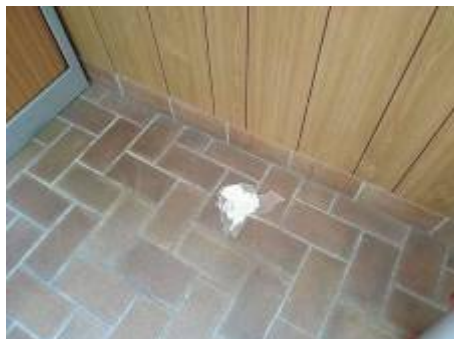
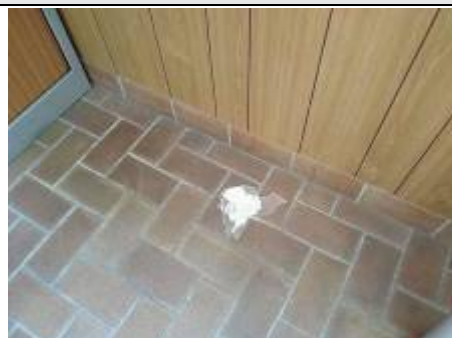
## PRELEVEMENT : P024

| Nom du client | Numéro de dossier | Pièce ou local |
|---|---|---|
| ESID de BREST - BCRM DE BREST | 14291269 | Rez de chaussée - 00.035 |
| Colle + joint - Carrelage | 23/03/2022 | LE CALVEZ Xavier |

Plancher n°1 - Sol

absence d'amiante

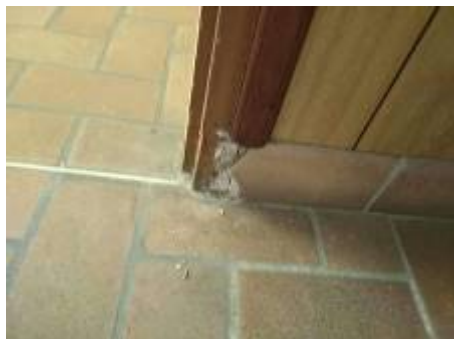
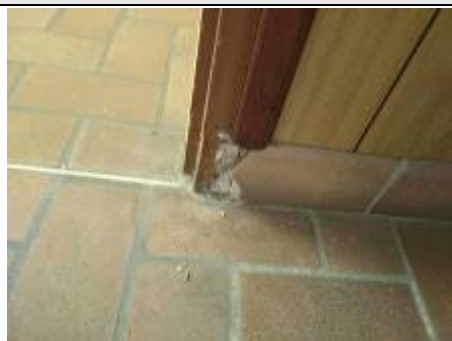
## PRELEVEMENT : P025

| Nom du client | Numéro de dossier | Pièce ou local |
|---|---|---|
| ESID de BREST - BCRM DE BREST | 14291269 | Rez de chaussée - 00.035 |
| Colle + joint | 23/03/2022 | LE CALVEZ Xavier |

Plinthes n°1 - Toutes zones

absence d'amiante

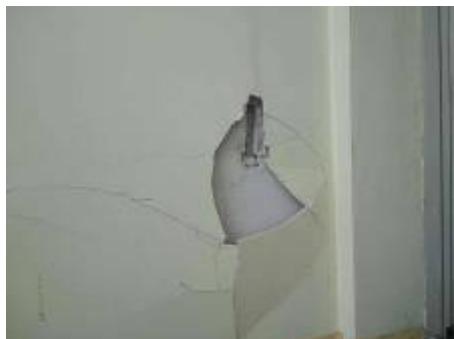
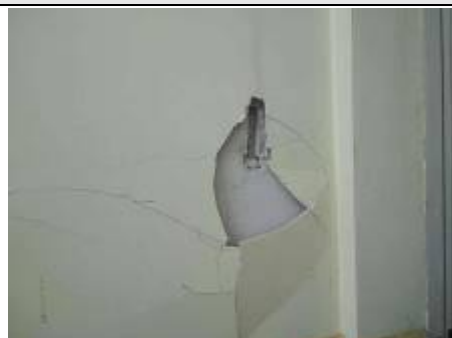
## PRELEVEMENT : P027

| Nom du client | Numéro de dossier | Pièce ou local |
|---|---|---|
| ESID de BREST - BCRM DE BREST | 14291269 | Rez de chaussée - 00.023 |
| Enduit + peinture | 23/03/2022 | LE CALVEZ Xavier |

Murs - Toutes zones

absence d'amiante

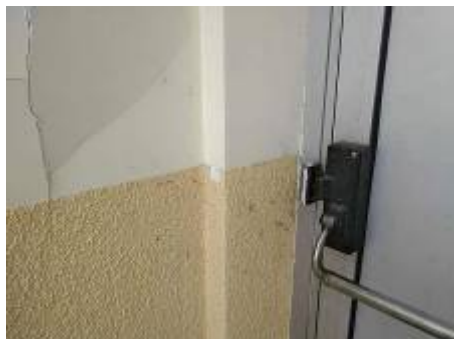
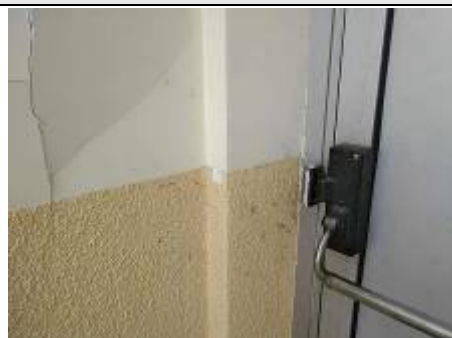
## PRELEVEMENT : P028

| Nom du client | Numéro de dossier | Pièce ou local |
|---|---|---|
| ESID de BREST - BCRM DE BREST | 14291269 | Rez de chaussée - 00.023 |
| Enduit + peinture granuleuse | 23/03/2022 | LE CALVEZ Xavier |

Murs - Toutes zones

absence d'amiante

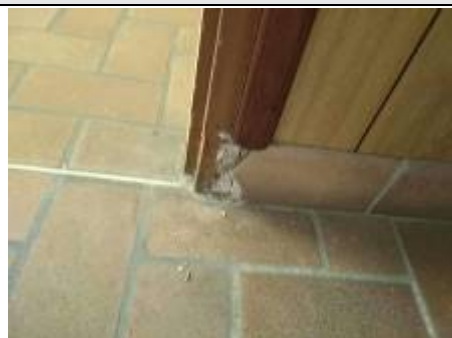
## PRELEVEMENT : P029

| Nom du client | Numéro de dossier | Pièce ou local |
|---|---|---|
| ESID de BREST - BCRM DE BREST | 14291269 | Rez de chaussée - 00.035 |
| Joint | 23/03/2022 | LE CALVEZ Xavier |

Plinthes n°1 - Toutes zones

absence d'amiante

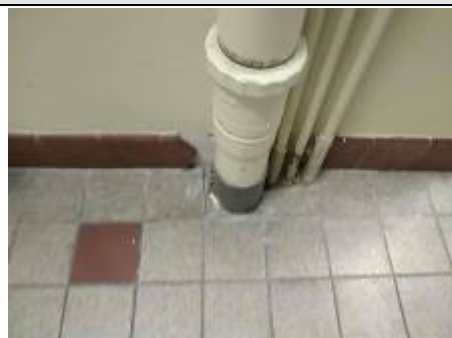
## PRELEVEMENT : P030

| Nom du client | Numéro de dossier | Pièce ou local |
|---|---|---|
| ESID de BREST - BCRM DE BREST | 14291269 | Rez de chaussée - 00.032 |
| Colle + joint - Carrelage | 23/03/2022 | LE CALVEZ Xavier |

Plancher - Sol

absence d'amiante

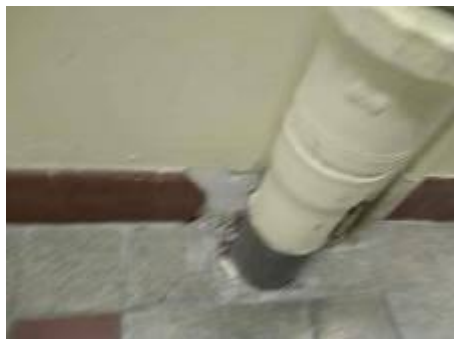
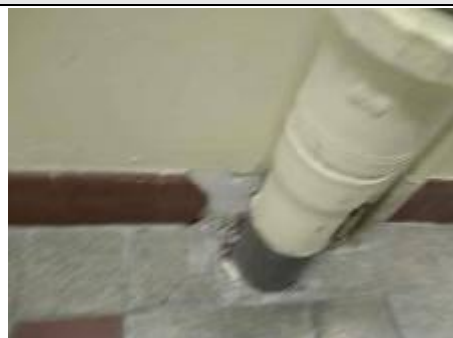
## PRELEVEMENT : P031

| Nom du client | Numéro de dossier | Pièce ou local |
|---|---|---|
| ESID de BREST - BCRM DE BREST | 14291269 | Rez de chaussée - 00.032 |
| Colle + joint | 23/03/2022 | LE CALVEZ Xavier |

Plinthes - Toutes zones

absence d'amiante

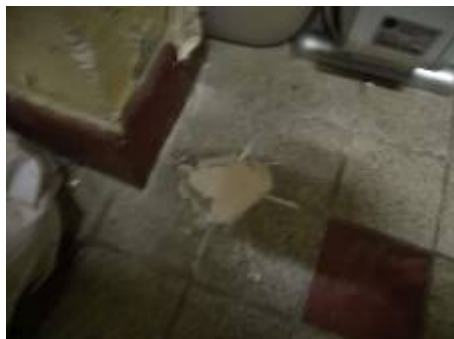
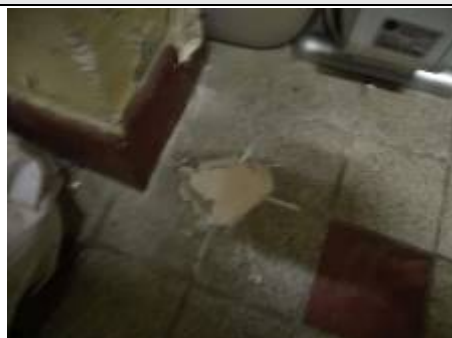
## PRELEVEMENT : P032

| Nom du client | Numéro de dossier | Pièce ou local |
|---|---|---|
| ESID de BREST - BCRM DE BREST | 14291269 | Rez de chaussée - 00.032 |

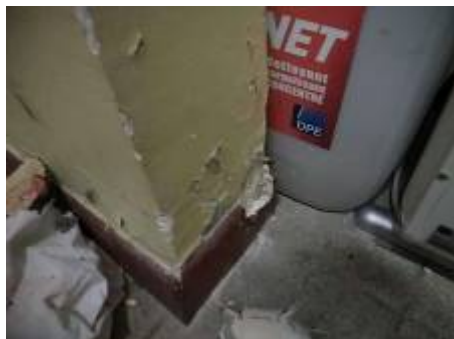
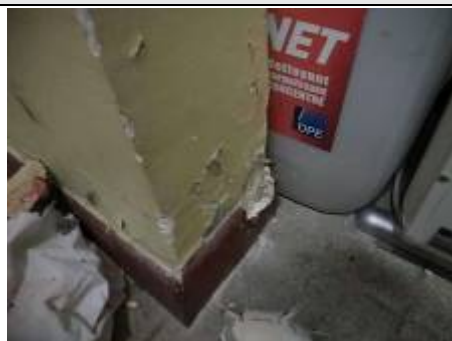
## PRELEVEMENT : P033

| Nom du client | Numéro de dossier | Pièce ou local |
|---|---|---|
| ESID de BREST - BCRM DE BREST | 14291269 | Rez de chaussée - 00.032 |

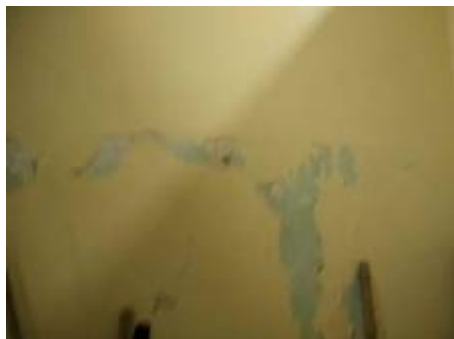
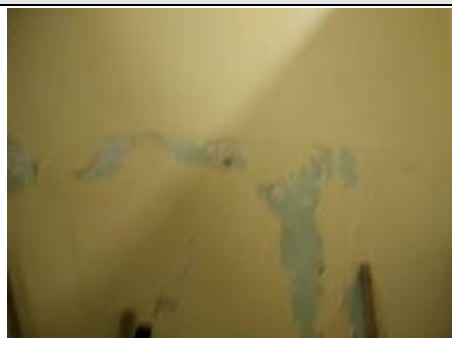
## PRELEVEMENT : P034

| Nom du client | Numéro de dossier | Pièce ou local |
|---|---|---|
| ESID de BREST - BCRM DE BREST | 14291269 | Rez de chaussée - 00.032 |

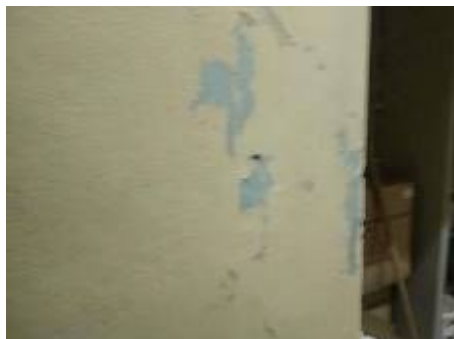
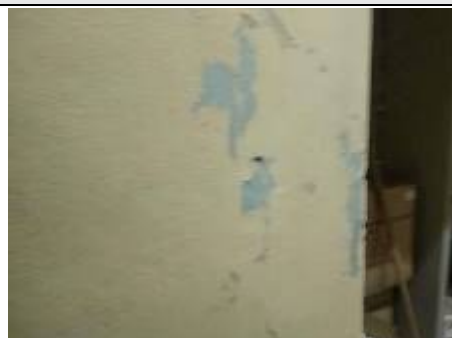
## PRELEVEMENT : P035

| Nom du client | Numéro de dossier | Pièce ou local |
|---|---|---|
| ESID de BREST - BCRM DE BREST | 14291269 | Rez de chaussée - 00.032 |

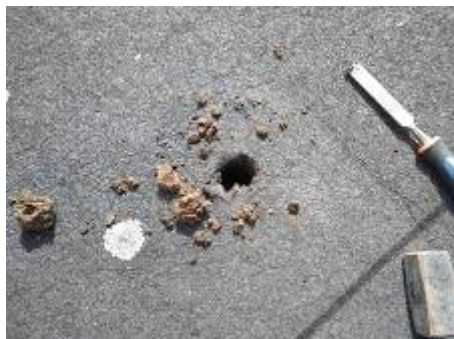
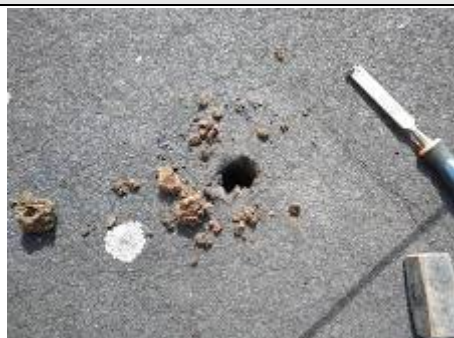
## PRELEVEMENT : P036

| Nom du client | Numéro de dossier | Pièce ou local |
|---|---|---|
| ESID de BREST - BCRM DE BREST | 14291269 | Etage 1 - Toiture terrasse |
| absence d'amiante | | |
| <b>Objet :</b><br>Etanchéité bitumineuse / Noire<br><br><b>Support :</b><br><br><br><b>Taille :</b><br>0 cm | | |

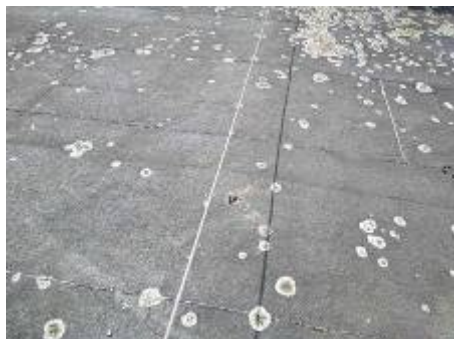
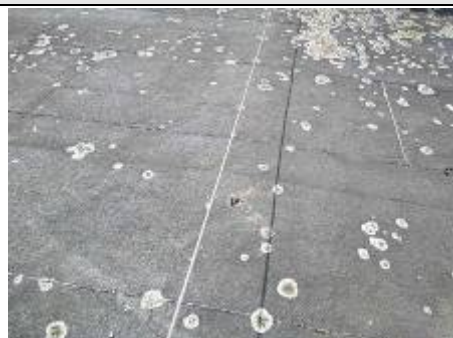
## PRELEVEMENT : P038

| Nom du client | Numéro de dossier | Pièce ou local |
|---|---|---|
| ESID de BREST - BCRM DE BREST | 14291269 | Etage 1 - Toiture terrasse |

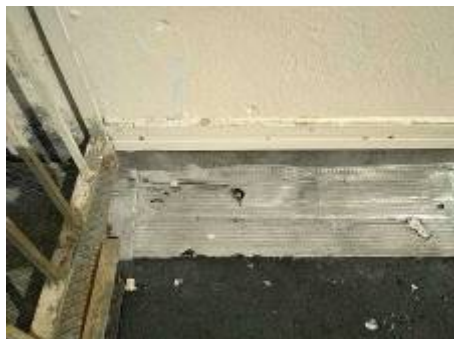
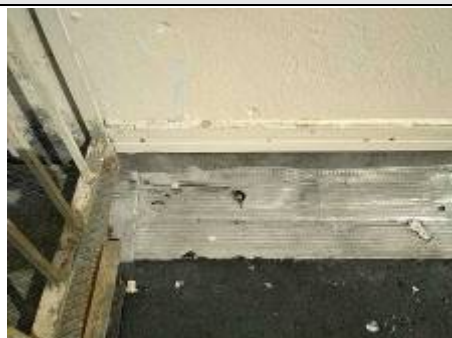
## PRELEVEMENT : P040

| Nom du client | Numéro de dossier | Pièce ou local |
|---|---|---|
| ESID de BREST - BCRM DE BREST | 14291269 | Etage 1 - Toiture terrasse |

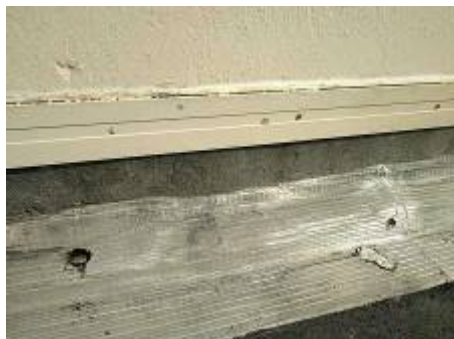
## PRELEVEMENT : P041

| Nom du client | Numéro de dossier | Pièce ou local |
|---|---|---|
| ESID de BREST - BCRM DE BREST | 14291269 | Etage 1 - Toiture terrasse |

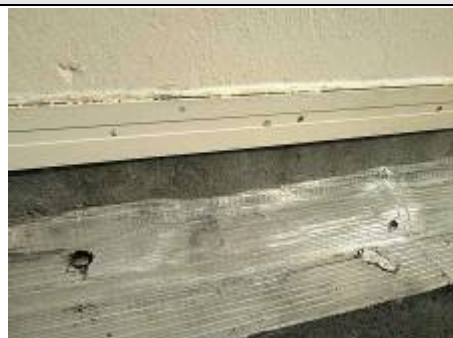
## PRELEVEMENT : P042

| Nom du client | Numéro de dossier | Pièce ou local |
|---|---|---|
| Mortier - Gris | 23/03/2022 | LE CALVEZ Xavier |

Mur - Sol Solin

absence d'amiante

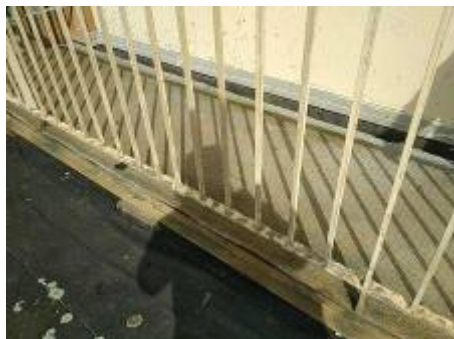
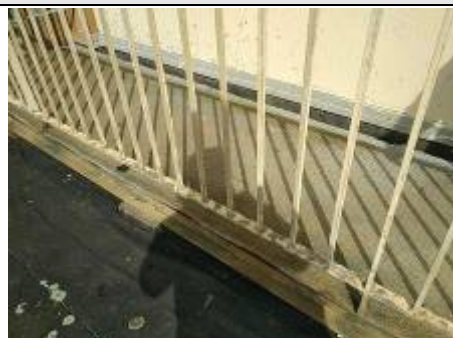
## PRELEVEMENT : P043

| Nom du client | Numéro de dossier | Pièce ou local |
|---|---|---|
| Peinture - Beige | 23/03/2022 | LE CALVEZ Xavier |

Garde-corps - A

absence d'amiante

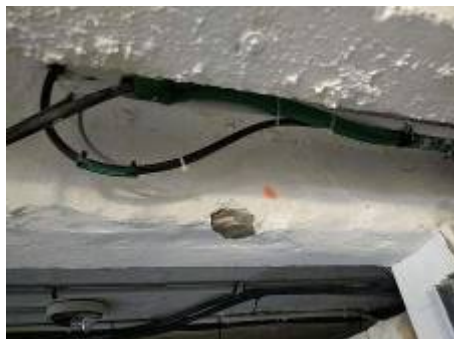
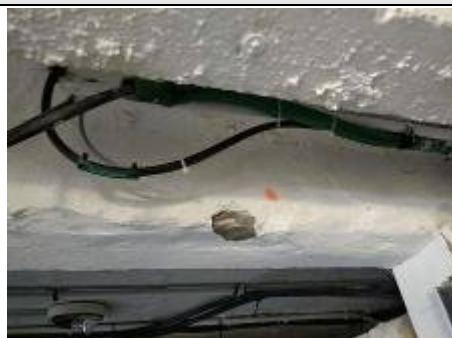
## PRELEVEMENT : P044

| Nom du client | Numéro de dossier | Pièce ou local |
|---|---|---|
| Enduit ciment + peinture - Blanche | 23/03/2022 | LE CALVEZ Xavier |

Plafond - Plafond

absence d'amiante

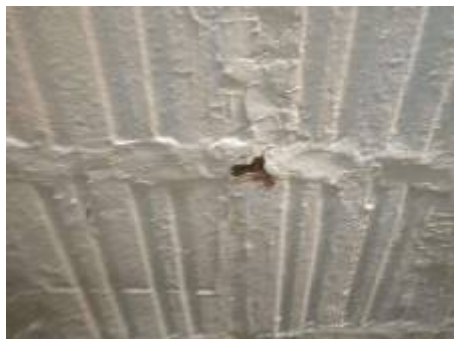
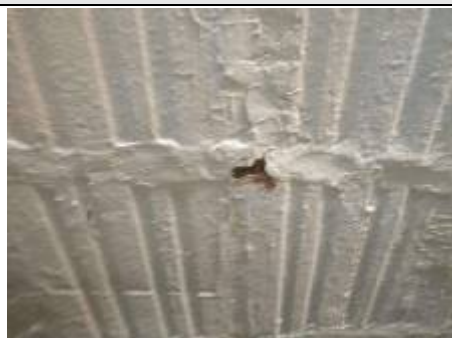
## PRELEVEMENT : P045

| Nom du client | Numéro de dossier | Pièce ou local |
|---|---|---|
| Joint ciment - Gris | 23/03/2022 | LE CALVEZ Xavier |

Plafond - Plafond

absence d'amiante

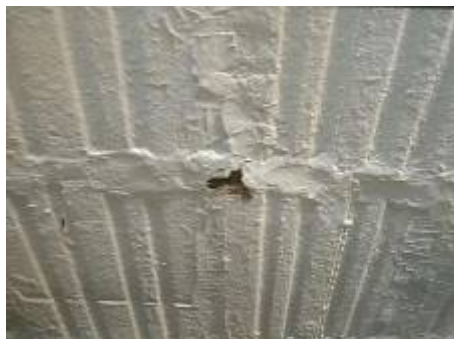
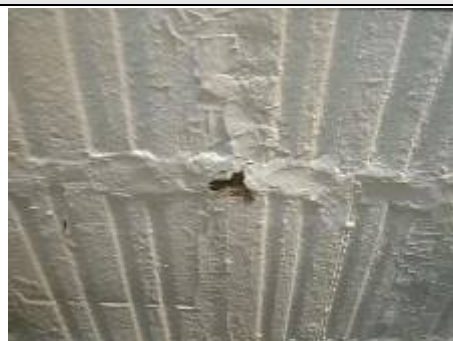
## PRELEVEMENT : P046

| Nom du client | Numéro de dossier | Pièce ou local |
|---|---|---|
| Peinture - Blanche | 23/03/2022 | LE CALVEZ Xavier |

Plafond - Plafond

absence d'amiante

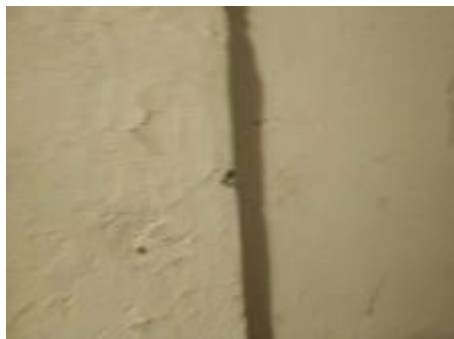
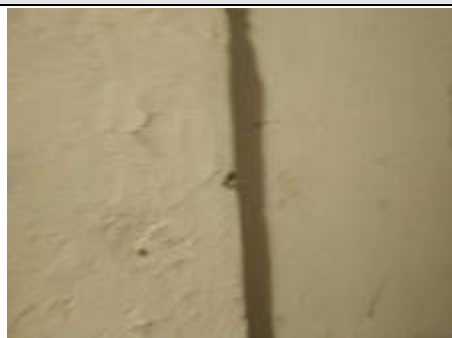
## PRELEVEMENT : P047

| Nom du client | Numéro de dossier | Pièce ou local |
|---|---|---|
| Enduit ciment + peinture - Blanche | 23/03/2022 | LE CALVEZ Xavier |

Murs - Toutes zones

absence d'amiante

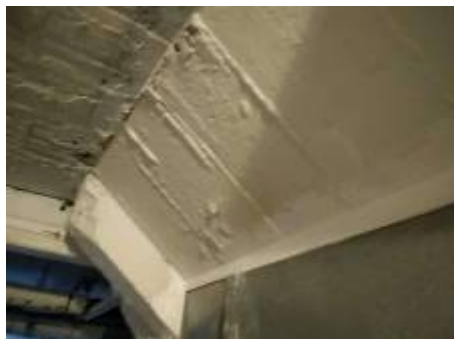
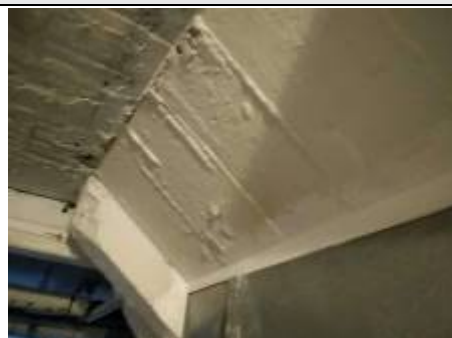
## PRELEVEMENT : P048

| Nom du client | Numéro de dossier | Pièce ou local |
|---|---|---|
| Peinture - Blanche | 23/03/2022 | LE CALVEZ Xavier |

Plafond - Plafond

absence d'amiante

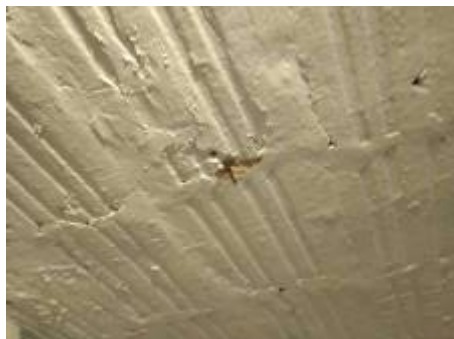
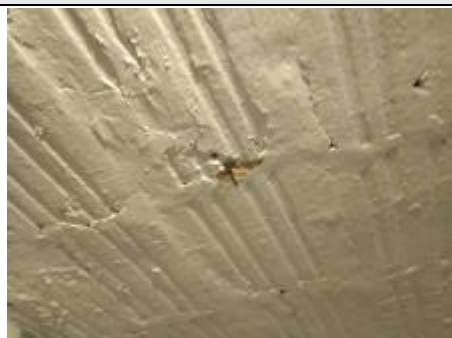
## PRELEVEMENT : P049

| Nom du client | Numéro de dossier | Pièce ou local |
|---|---|---|
| Joint ciment - Gris | 23/03/2022 | LE CALVEZ Xavier |

Plafond - Plafond

absence d'amiante

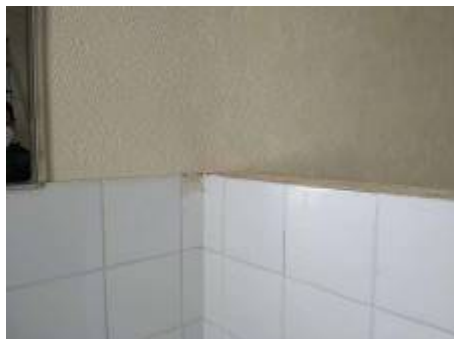
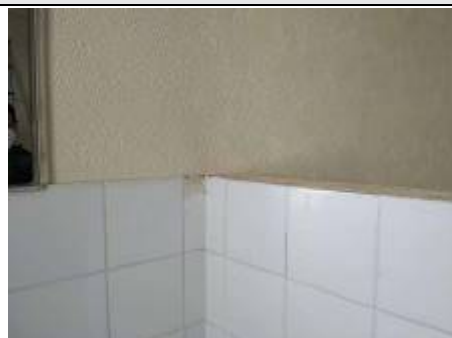
## PRELEVEMENT : P050

| Nom du client | Numéro de dossier | Pièce ou local |
|---|---|---|
| Colle de faïence | 23/03/2022 | LE CALVEZ Xavier |

Murs n°1 - Toutes zones

absence d'amiante

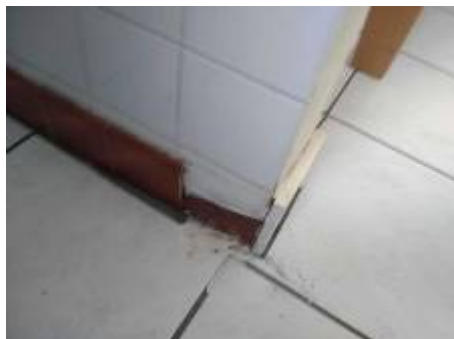
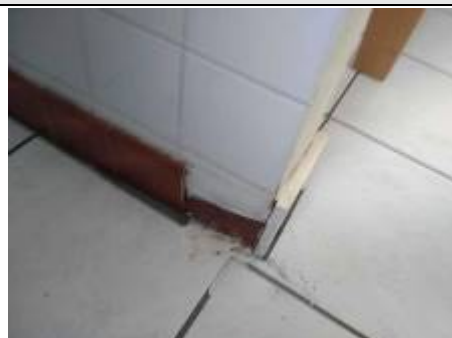
## PRELEVEMENT : P051

| Nom du client | Numéro de dossier | Pièce ou local |
|---|---|---|
| Colle | 23/03/2022 | LE CALVEZ Xavier |

Plinthes - Toutes zones

absence d'amiante

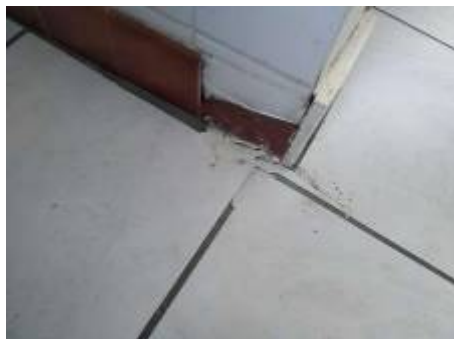
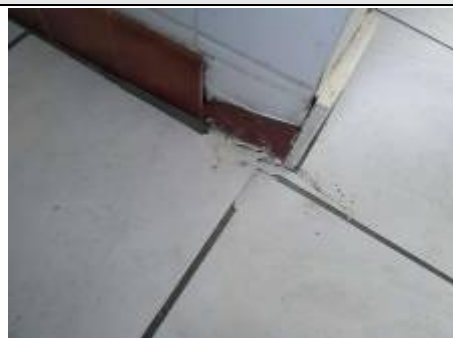
## PRELEVEMENT : P052

| Nom du client | Numéro de dossier | Pièce ou local |
|---|---|---|
| Colle - Carrelage | 23/03/2022 | LE CALVEZ Xavier |

Plancher - Sol

absence d'amiante

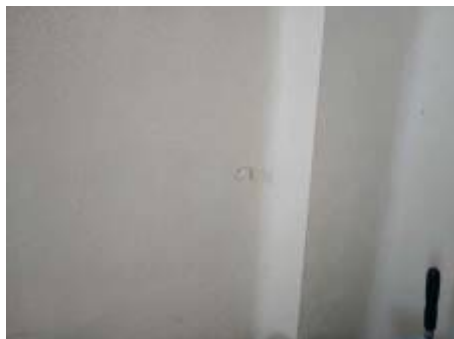
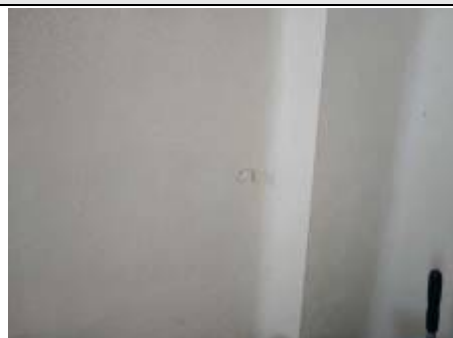
## PRELEVEMENT : P053

| Nom du client | Numéro de dossier | Pièce ou local |
|---|---|---|
| Enduit + peinture | 23/03/2022 | LE CALVEZ Xavier |

Cloison - Toutes zones

absence d'amiante

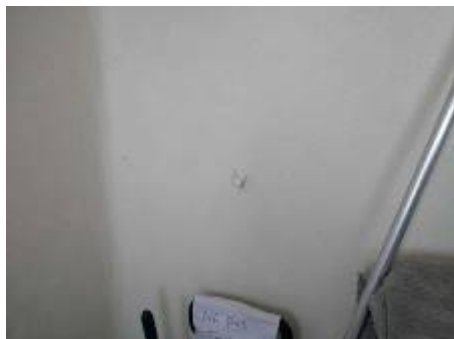
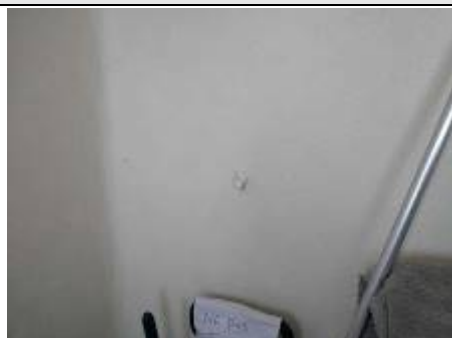
## PRELEVEMENT : P054

| Nom du client | Numéro de dossier | Pièce ou local |
|---|---|---|
| Enduit - Plâtre | 23/03/2022 | LE CALVEZ Xavier |

Murs n°2 - Toutes zones

absence d'amiante

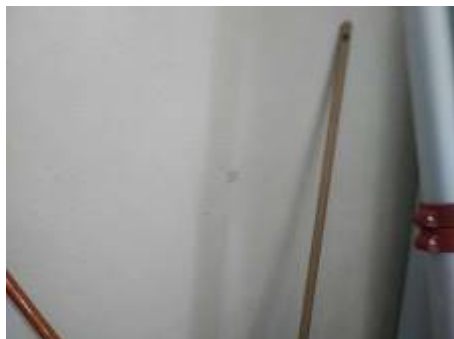
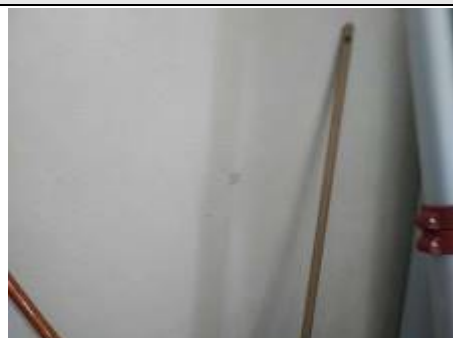
## PRELEVEMENT : P055

| Nom du client | Numéro de dossier | Pièce ou local |
|---|---|---|
| Enduit - Plâtre | 23/03/2022 | LE CALVEZ Xavier |

Murs n°2 - Toutes zones

absence d'amiante

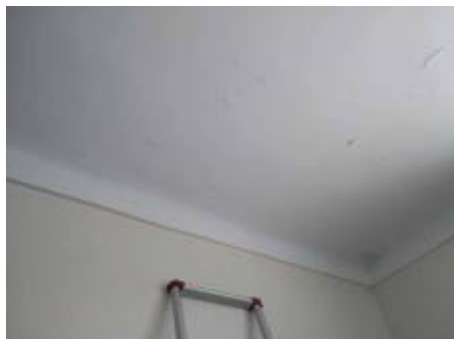
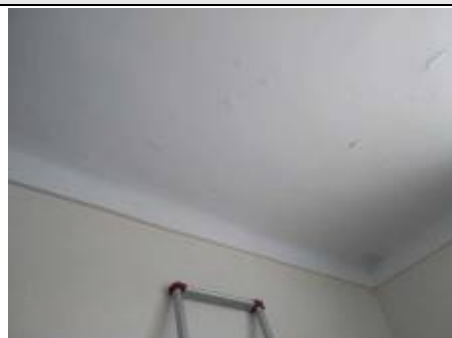
## PRELEVEMENT : P056

Enduit - Plâtre

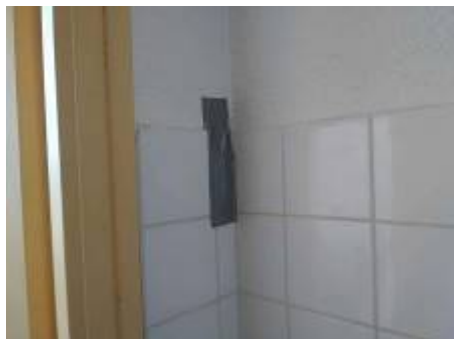
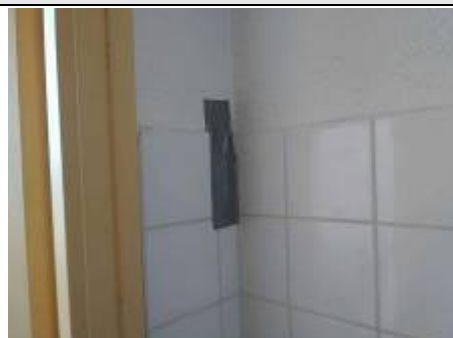
## PRELEVEMENT : P064

| Nom du client | Numéro de dossier | Pièce ou local |
|---|---|---|
| Colle de faïence | 23/03/2022 | LE CALVEZ Xavier |

Murs - Toutes zones

absence d'amiante

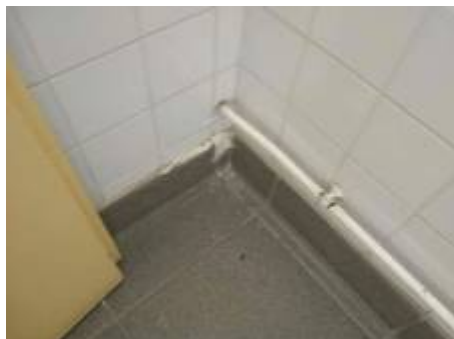
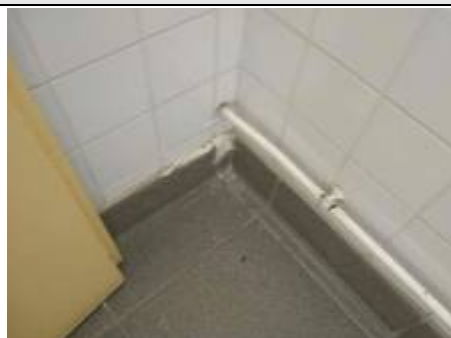
## PRELEVEMENT : P065

| Nom du client | Numéro de dossier | Pièce ou local |
|---|---|---|
| Colle + joint | 23/03/2022 | LE CALVEZ Xavier |

Plinthes - Toutes zones

absence d'amiante

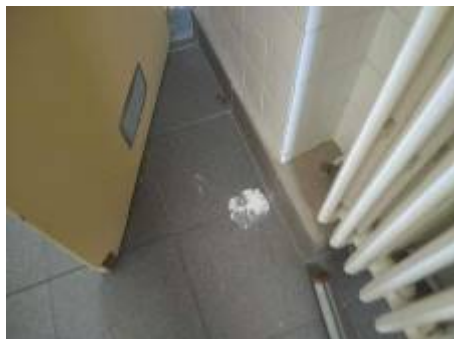
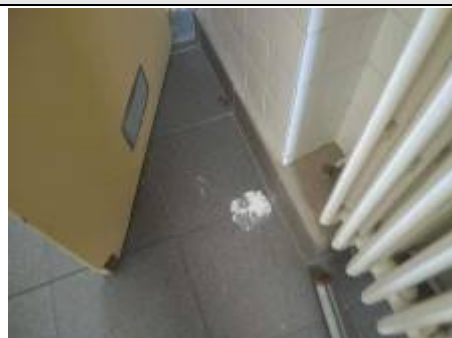
## PRELEVEMENT : P066

| Nom du client | Numéro de dossier | Pièce ou local |
|---|---|---|
| Colle + joint - Carrelage | 23/03/2022 | LE CALVEZ Xavier |

Plancher - Sol

absence d'amiante

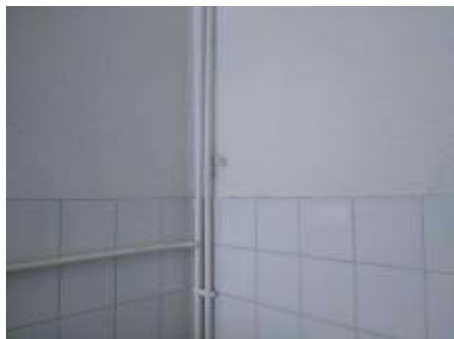
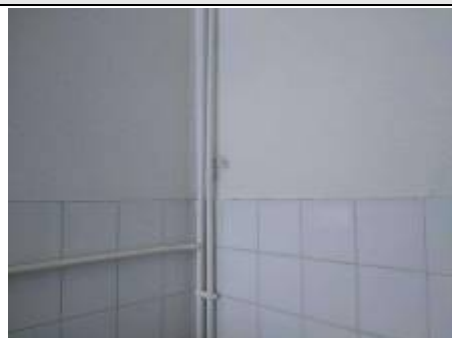
## PRELEVEMENT : P067

| Nom du client | Numéro de dossier | Pièce ou local |
|---|---|---|
| Enduit + peinture goutelette | 23/03/2022 | LE CALVEZ Xavier |

Cloison n°2 - Toutes zones

absence d'amiante

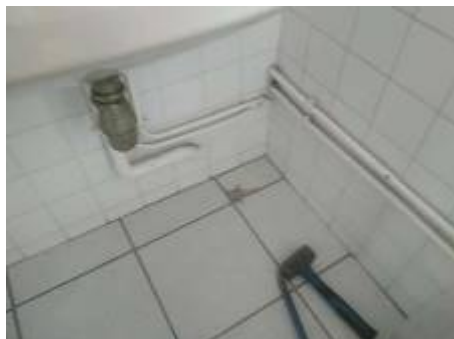
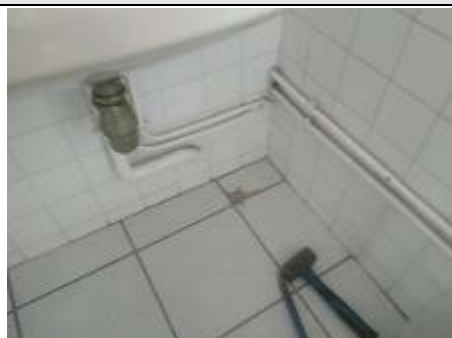
## PRELEVEMENT : P068

| Nom du client | Numéro de dossier | Pièce ou local |
|---|---|---|
| Colle + Joint - Carrelage | 23/03/2022 | LE CALVEZ Xavier |

Plancher - Sol

absence d'amiante

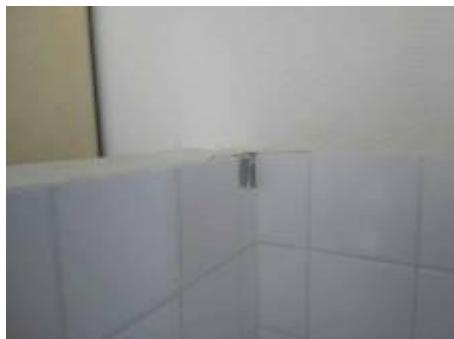
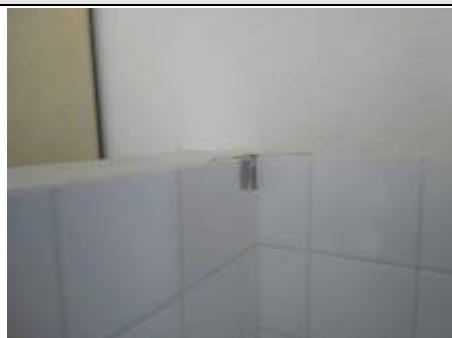
## PRELEVEMENT : P070

| Nom du client | Numéro de dossier | Pièce ou local |
|---|---|---|
| Colle de faïence | 23/03/2022 | LE CALVEZ Xavier |

Murs n°1 - Toutes zones

absence d'amiante

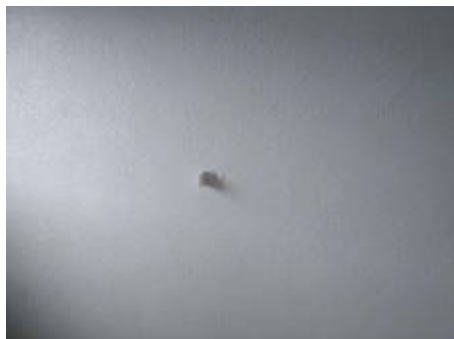
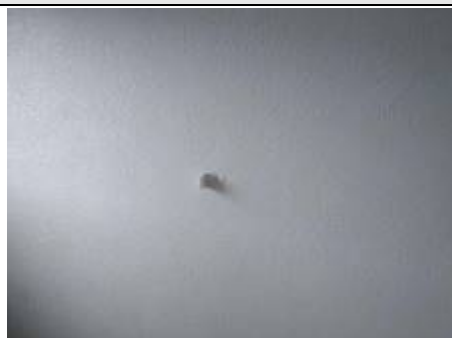
## PRELEVEMENT : P071

| Nom du client | Numéro de dossier | Pièce ou local |
|---|---|---|
| Enduit + peinture | 23/03/2022 | LE CALVEZ Xavier |

Cloison - Toutes zones

absence d'amiante

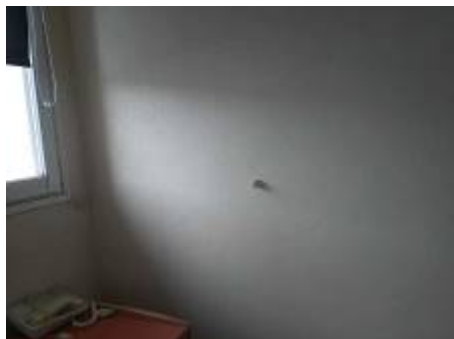
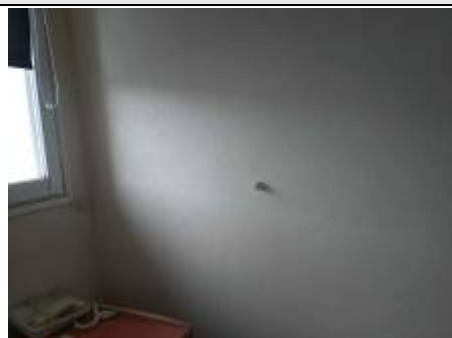
## PRELEVEMENT : P072

| Nom du client | Numéro de dossier | Pièce ou local |
|---|---|---|
| Enduit - Plâtre | 23/03/2022 | LE CALVEZ Xavier |

Murs n°2 - Toutes zones

absence d'amiante

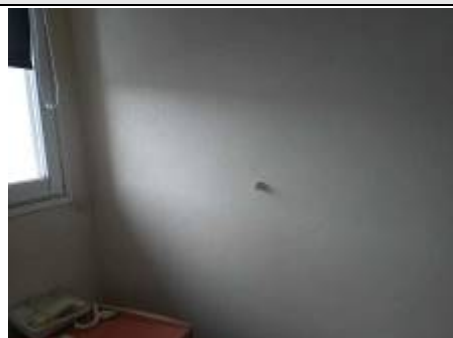
## PRELEVEMENT : P073

| Nom du client | Numéro de dossier | Pièce ou local |
|---|---|---|
| Enduit - Plâtre | 23/03/2022 | LE CALVEZ Xavier |

Murs n°2 - Toutes zones

absence d'amiante

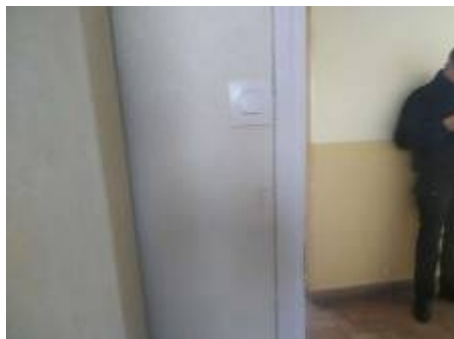
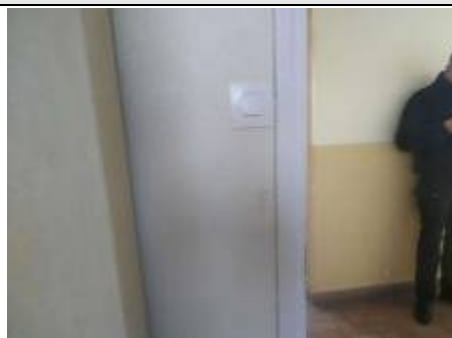
## PRELEVEMENT : P075

| Nom du client | Numéro de dossier | Pièce ou local |
|---|---|---|
| Peinture - Beige | 23/03/2022 | LE CALVEZ Xavier |

Porte n°1 - A Dormant et ouvrant intérieurs

absence d'amiante

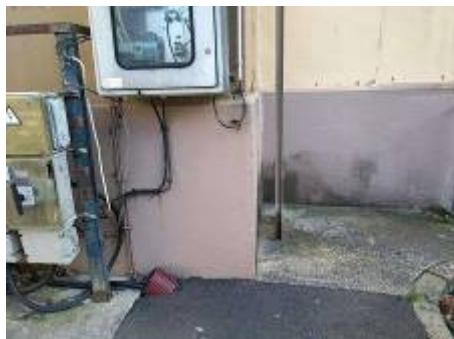
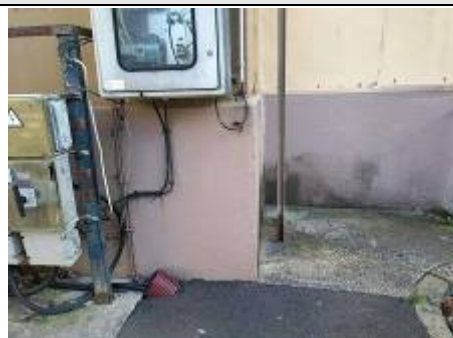
## PRELEVEMENT : P076

| Nom du client | Numéro de dossier | Pièce ou local |
|---|---|---|
| Enduit + peinture - Marron | 23/03/2022 | LE CALVEZ Xavier |

Murs - Toutes zones

absence d'amiante

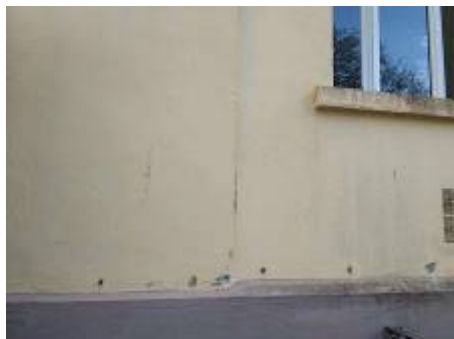
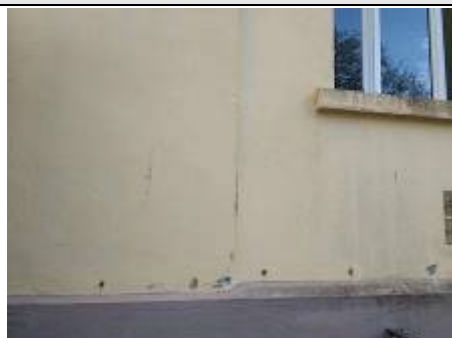
## PRELEVEMENT : P077

| Nom du client | Numéro de dossier | Pièce ou local |
|---|---|---|
| Enduit + peinture - Beig | 23/03/2022 | LE CALVEZ Xavier |

Murs - Toutes zones

absence d'amiante
