Date de la commande : 10/05/2022  
Rapport N°: OS490/14291269  
Rapport établie le : 10/05/2022

## **RAPPORT de repérage des matériaux et produits contenant de l'amiante avant réalisation de travaux**

| <b>Immeuble :</b><br><b>Composant :</b><br><b>G2D :</b> | ETS MARITIME LANVEOC POULMIC<br>BATIMENT OM (BOIS-BELLEAU)<br>290120503X0063 | <b>Propriétaire :</b> | ESID de BREST - BCRM DE BREST<br>15 Bis avenue de l'école Navale<br>29240 BREST |

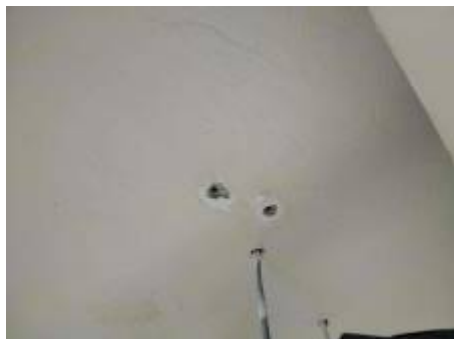
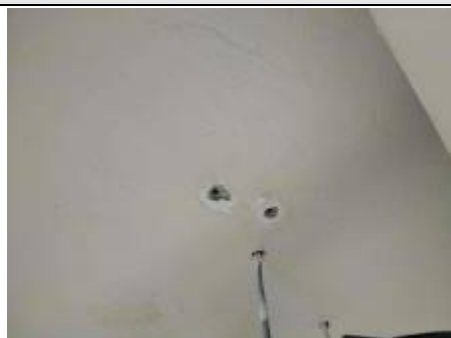
## PRELEVEMENT : P078

| Nom du client | Numéro de dossier | Pièce ou local |
|---|---|---|
| ESID de BREST - BCRM DE BREST | 14291269 | Sous-sol - 0S1.18 |

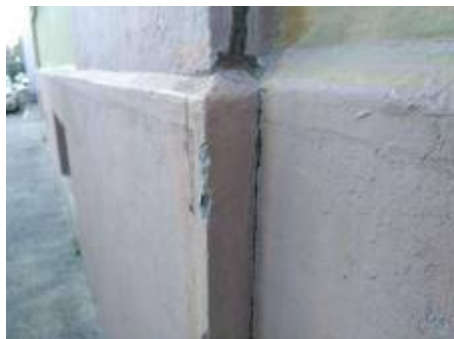
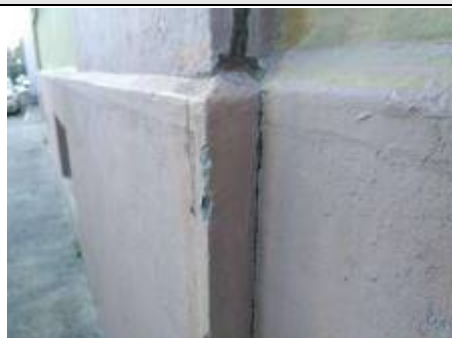
## PRELEVEMENT : P079

| Nom du client | Numéro de dossier | Pièce ou local |
|---|---|---|
| ESID de BREST - BCRM DE BREST | 14291269 | Façades - |

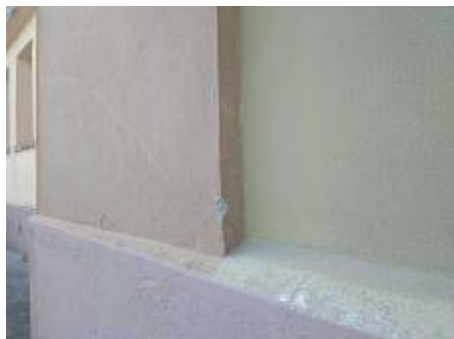
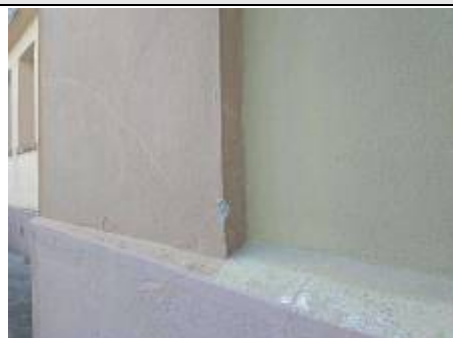
## PRELEVEMENT : P080

| Nom du client | Numéro de dossier | Pièce ou local |
|---|---|---|
| ESID de BREST - BCRM DE BREST | 14291269 | Façades - |

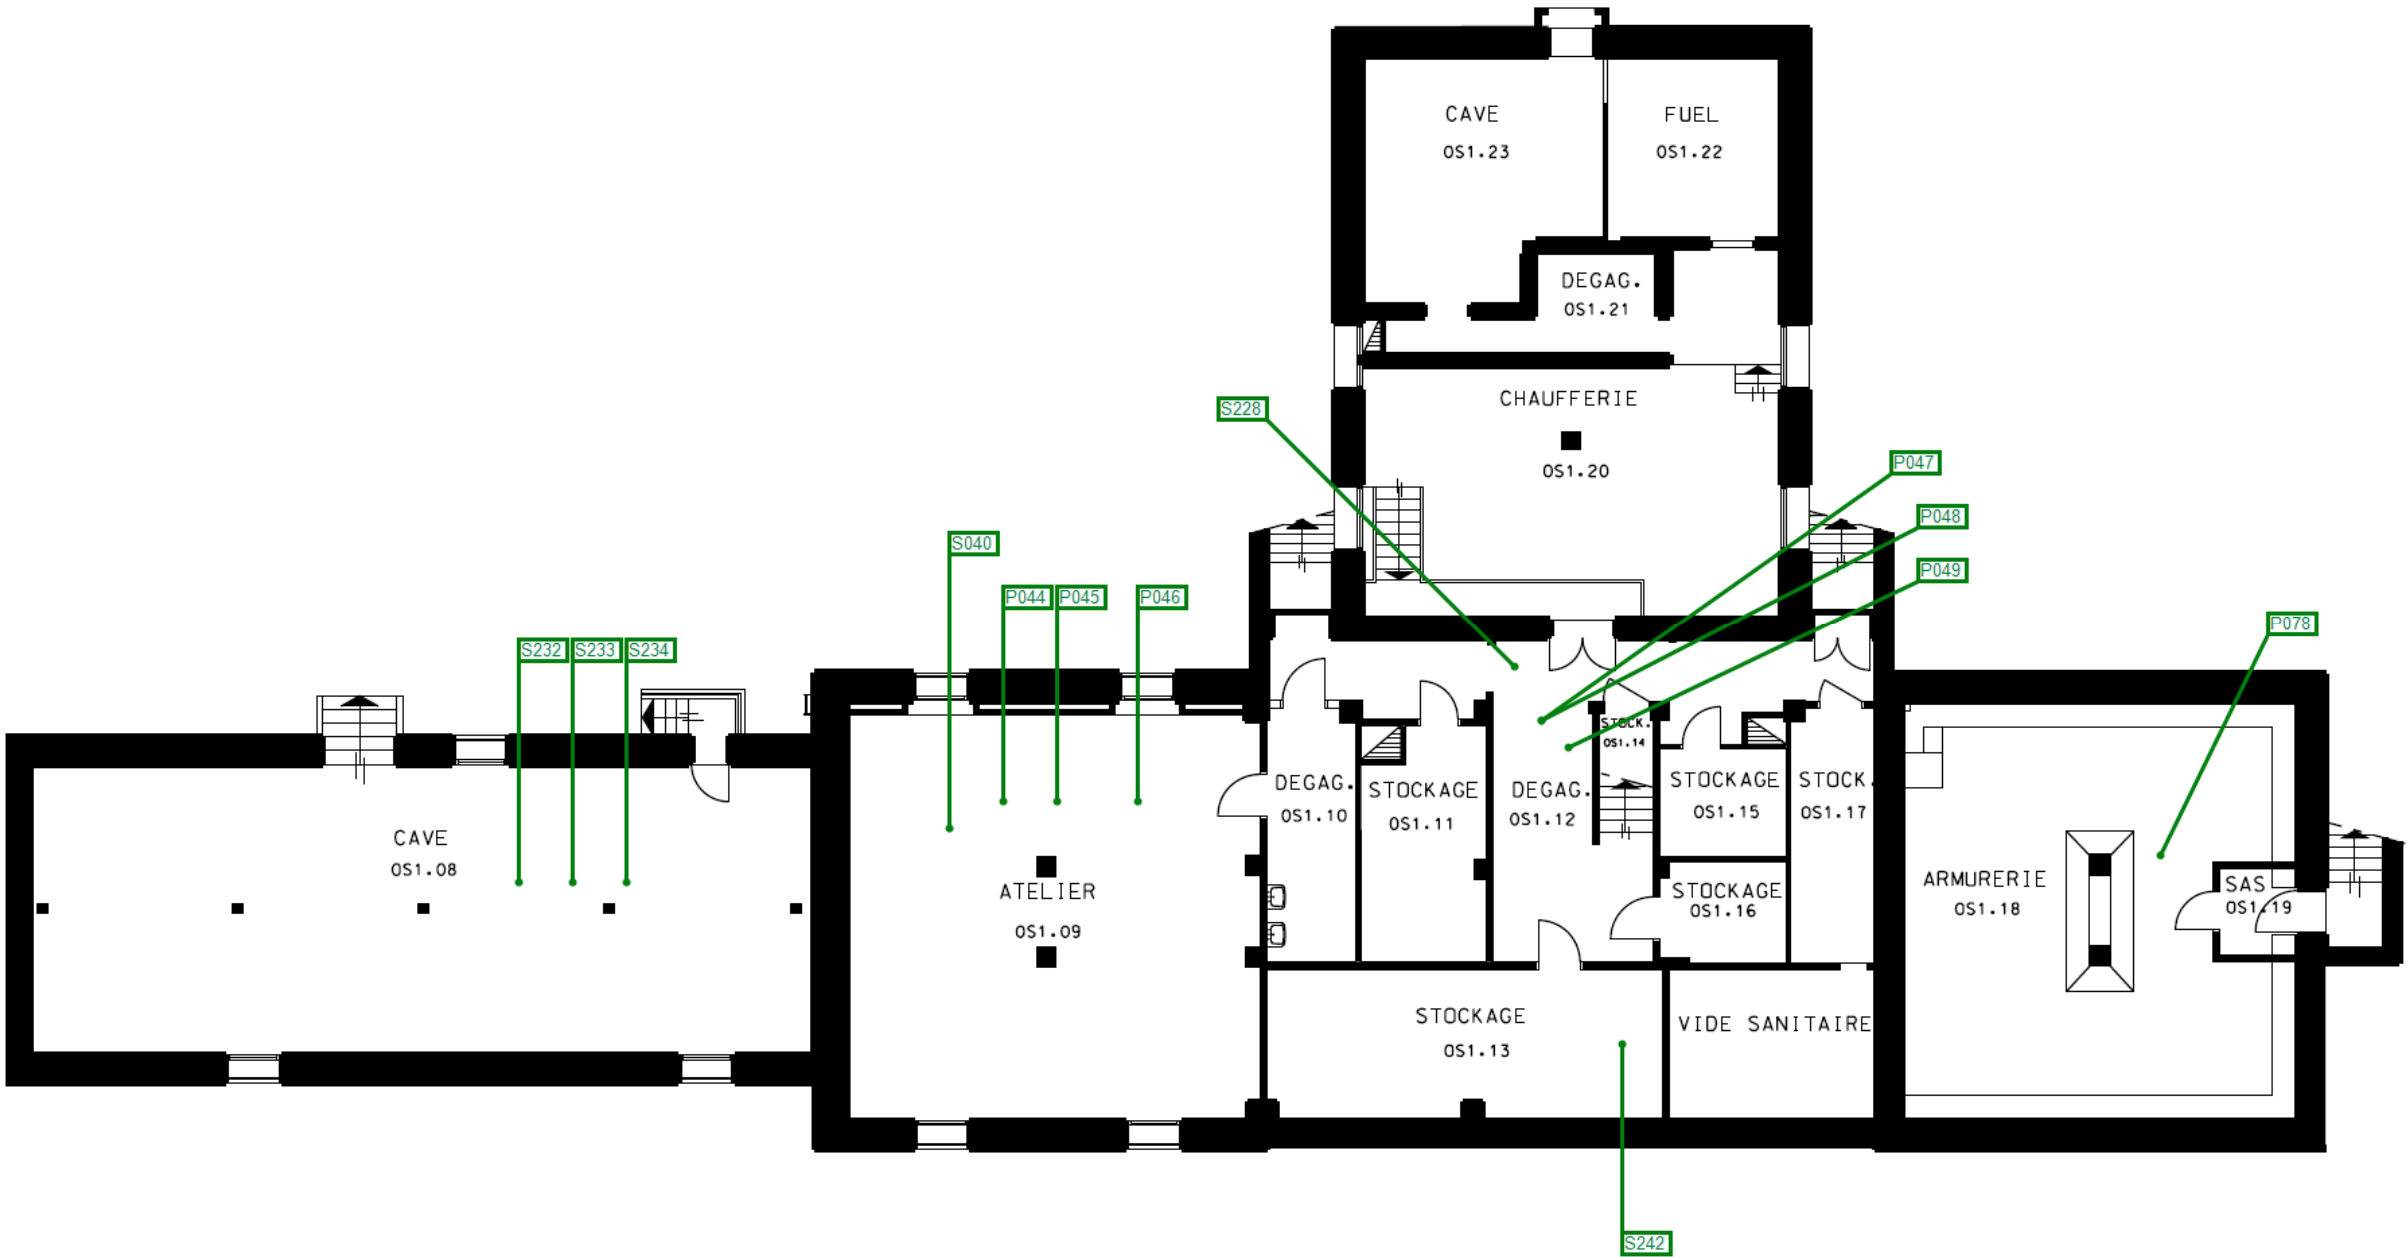
| | <b>Planche de repérage<br/>des matériaux et<br/>produits contenant<br/>de l'amiante</b> | |

| <b>Planche de repérage des matériaux et produits contenant de l'amiante</b> | |
|---|---|
| <b>Légende :</b><br> <b>Nez de marche amiante (P15)</b><br> <b>Faux-plafonds amiante</b> | |

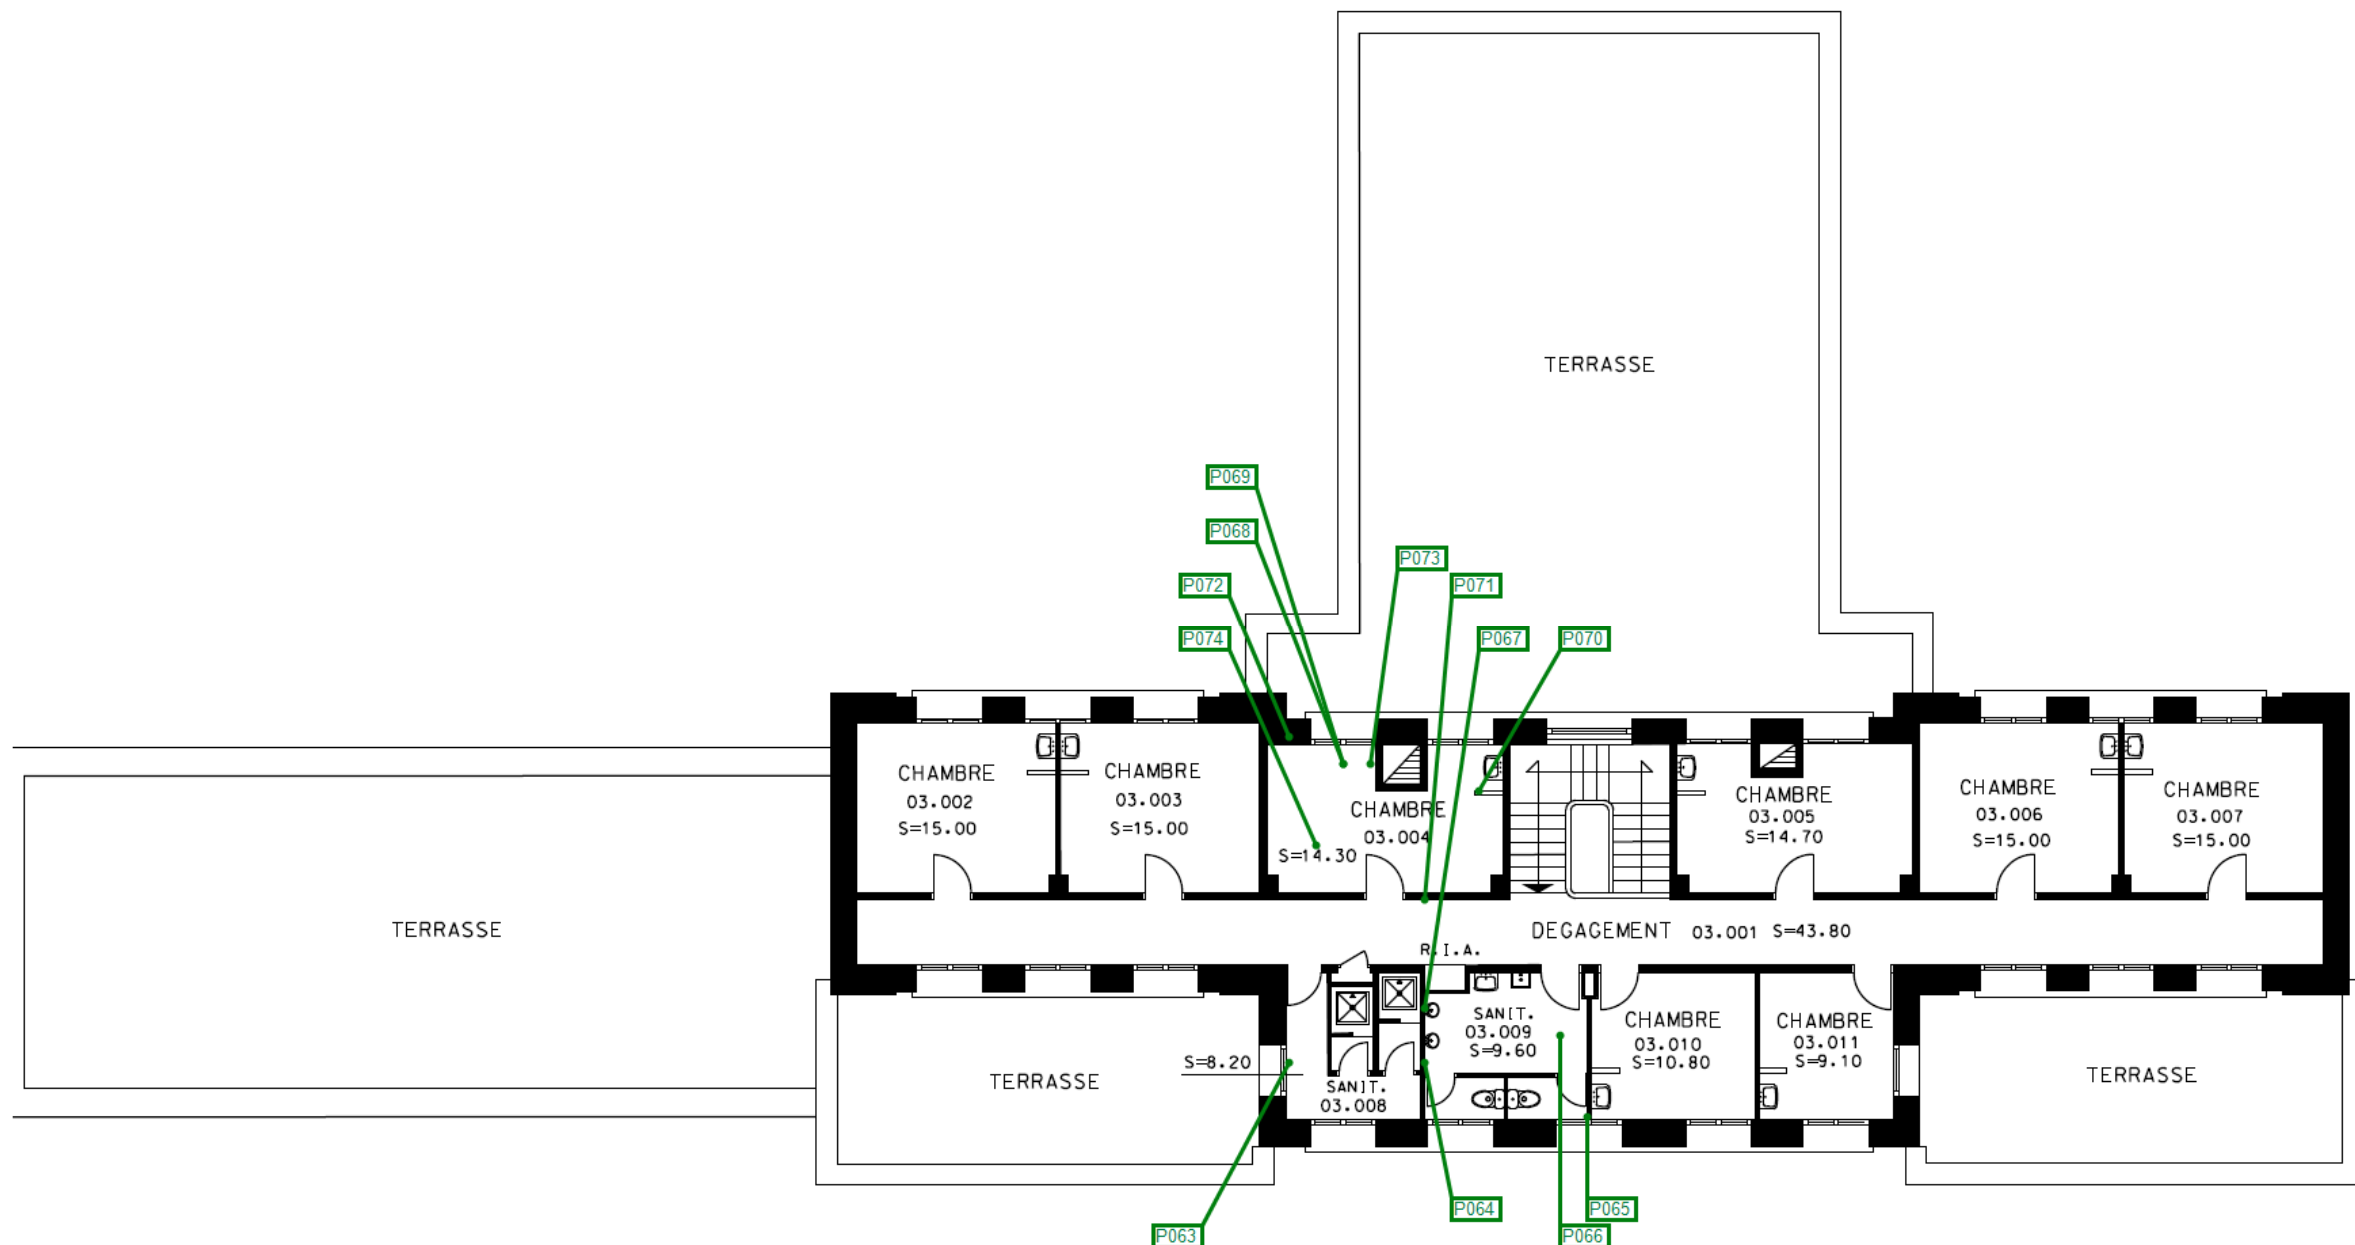
| | <b>Planche de repérage des matériaux et produits contenant de l'amiante</b> | |

| <b>Légende :</b><br> <b>Mitron en Arrienne</b> | | |
