| TRIBUNAL DE COMMERCE : RESTAURATION<br>DES MENUISERIES ET DES DÉCORS INTÉRIEURS | | Echelle<br>- |
| ETAT ACTUEL : CARNET DE DECORS<br>SALLE DES PAS PERDUS | | E3.2.1 |

| ETAT ACTUEL : CARNET DE DECORS<br>GALERIES PREMIER ETAGE | E3.2.2 |

| ETAT ACTUEL : CARNET DE DECORS<br>GALERIES PREMIER ETAGE | E3.2.3 |

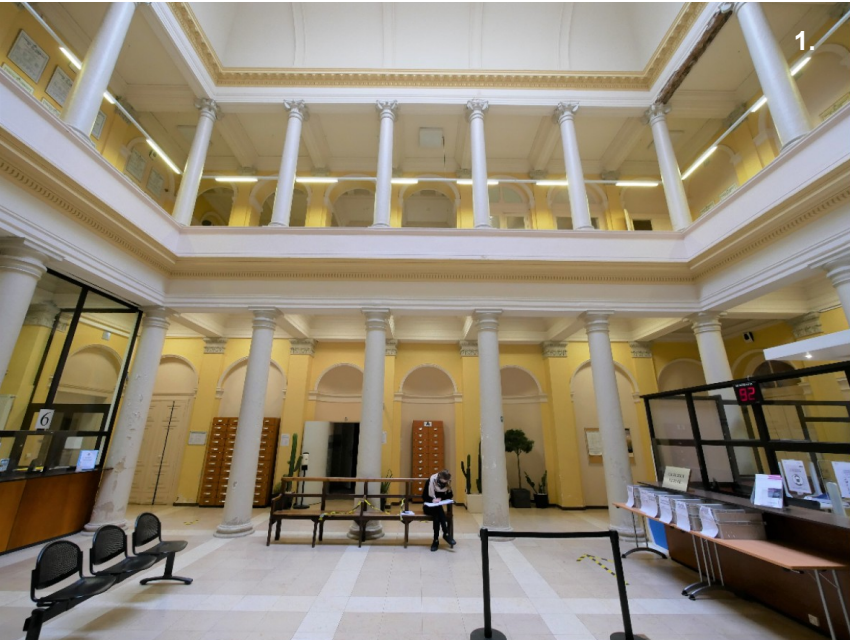
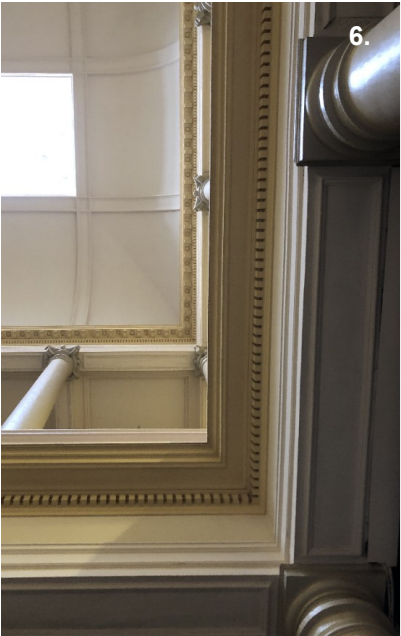
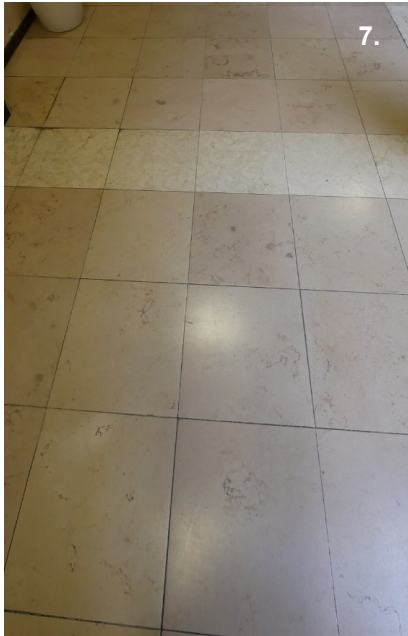
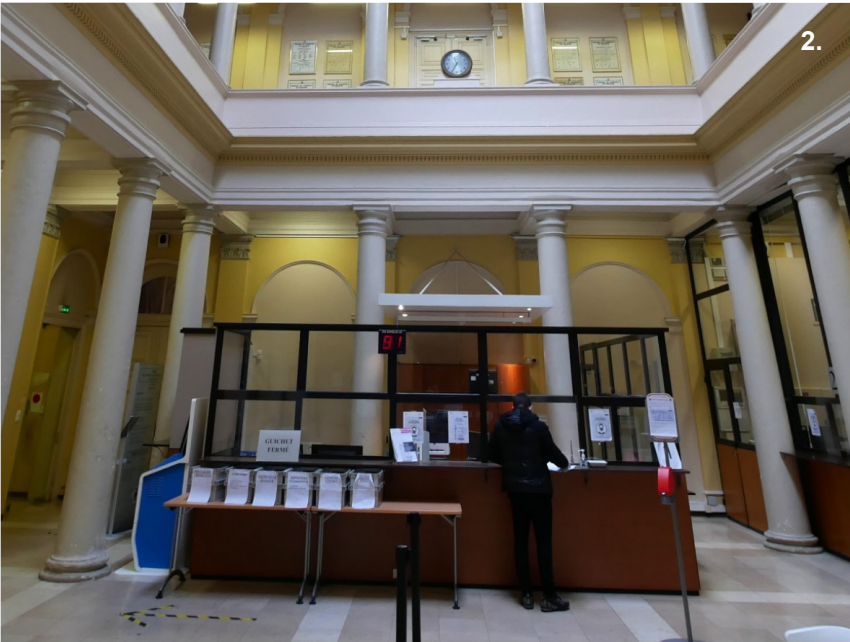
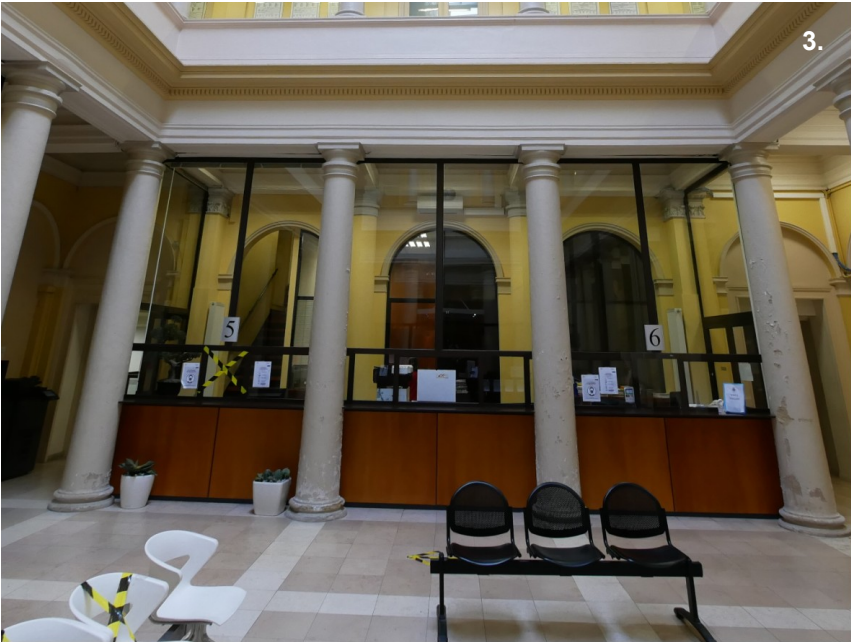
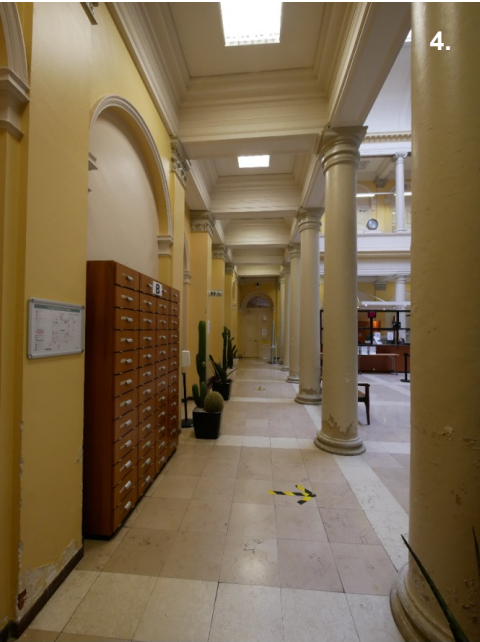
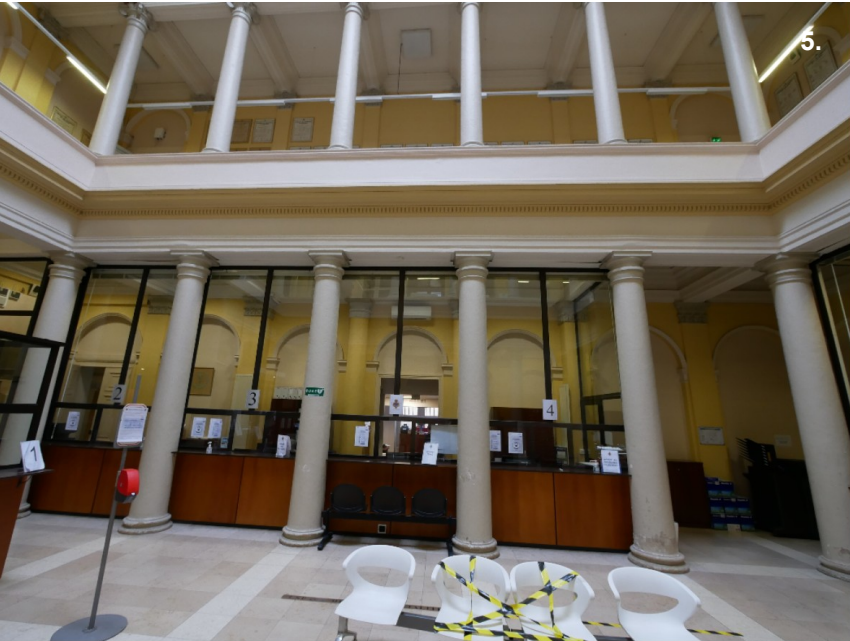
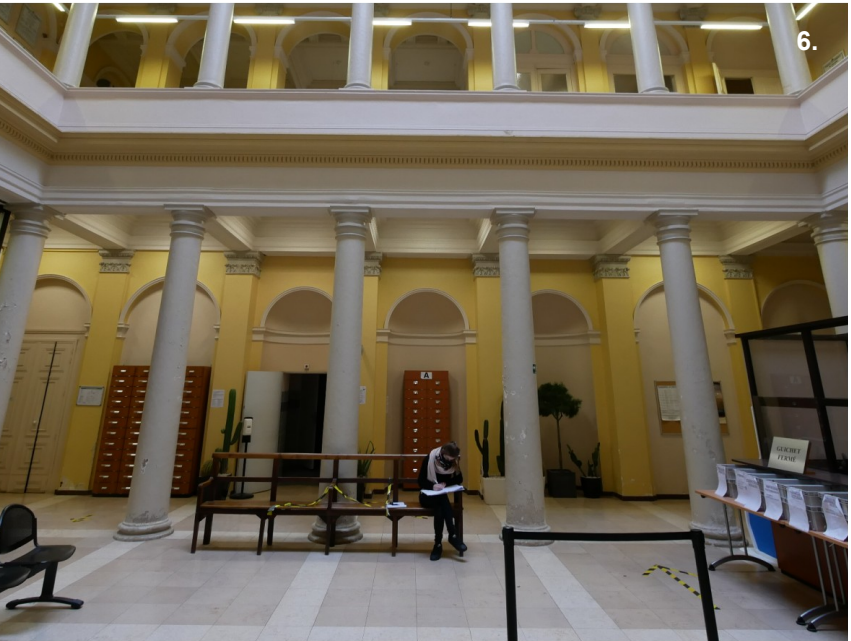
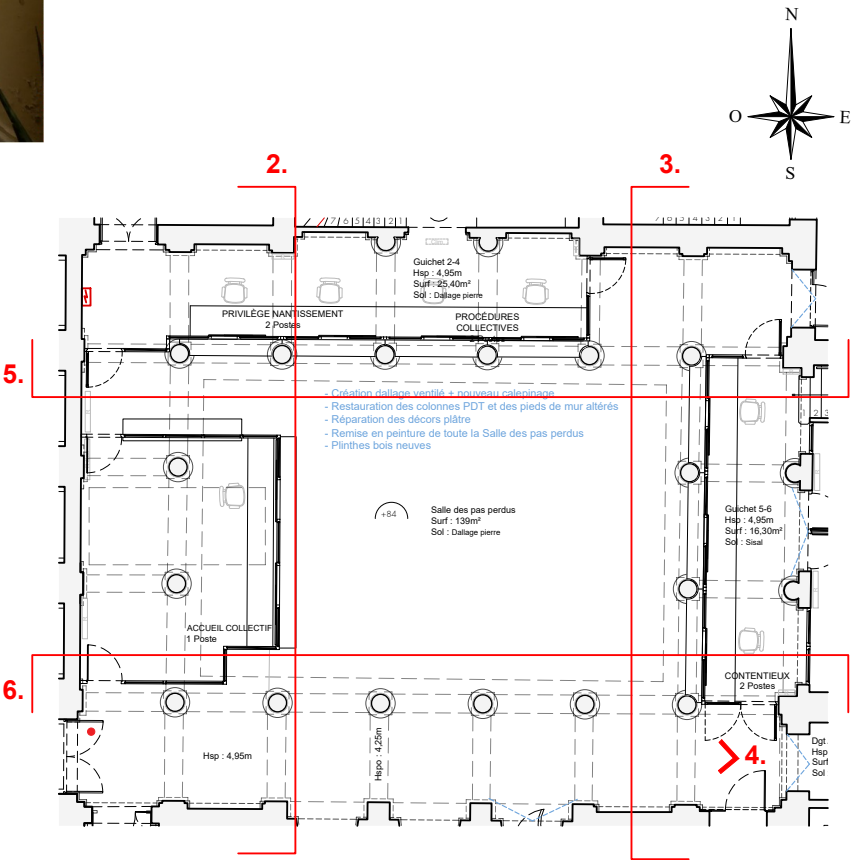
- 1. Vue générale du Hall d'entrée
- 2. Élévation Ouest
- 3. Élévation Est
- 4. Élévation Nord
- 5. Élévation Sud
- 6. Corniches et moulures
- 7. Carreaux de travertin poli

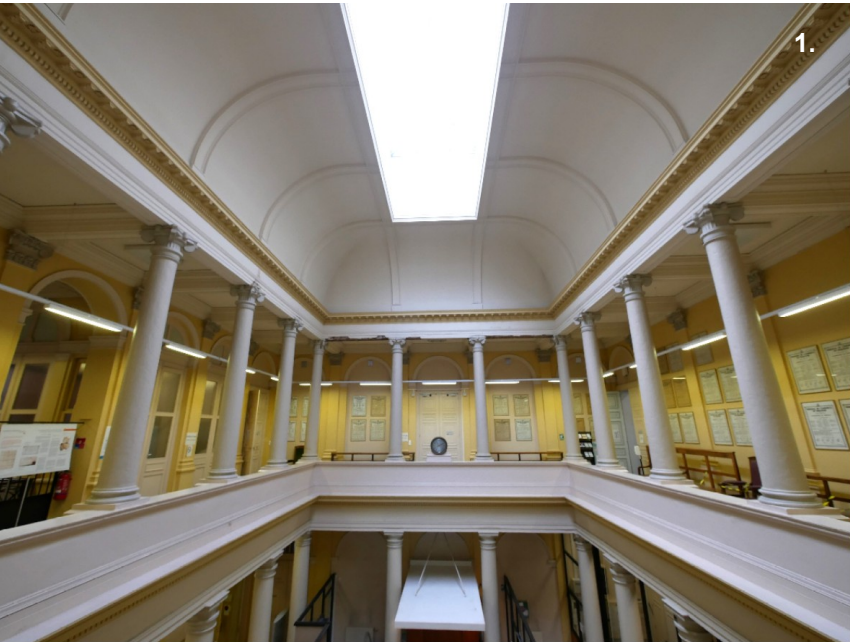
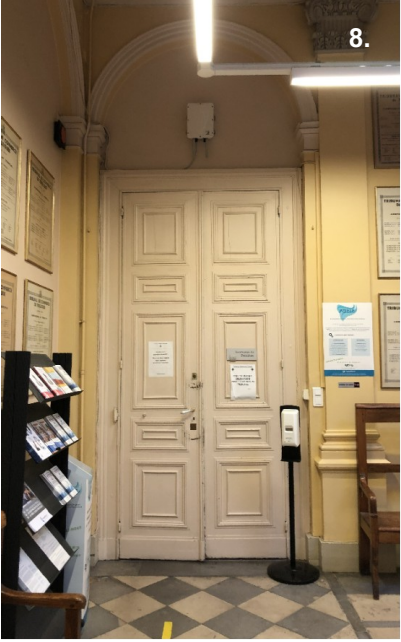
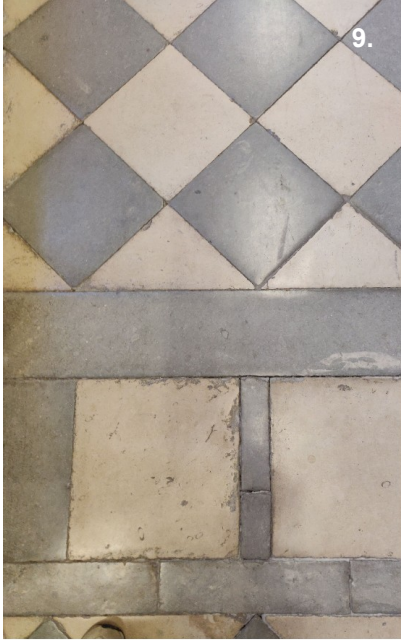
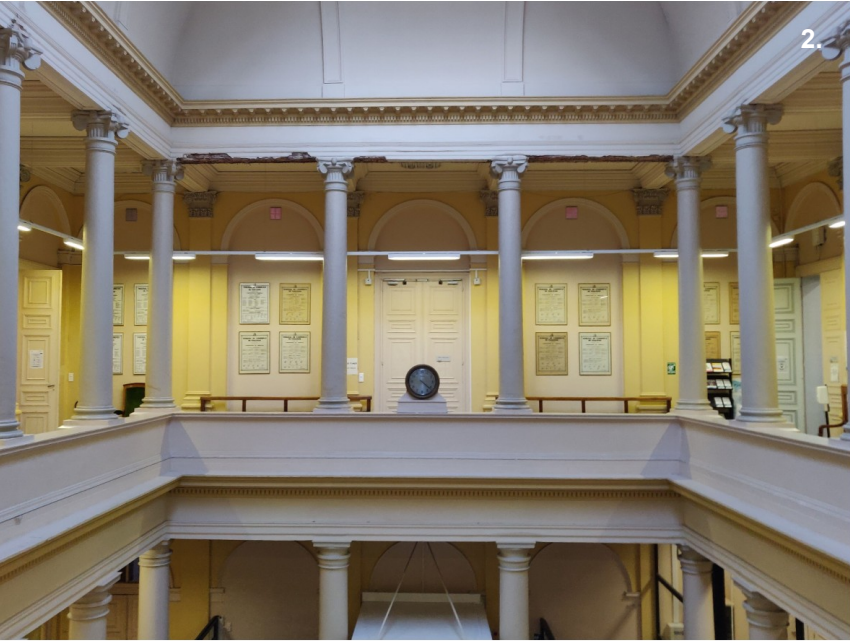
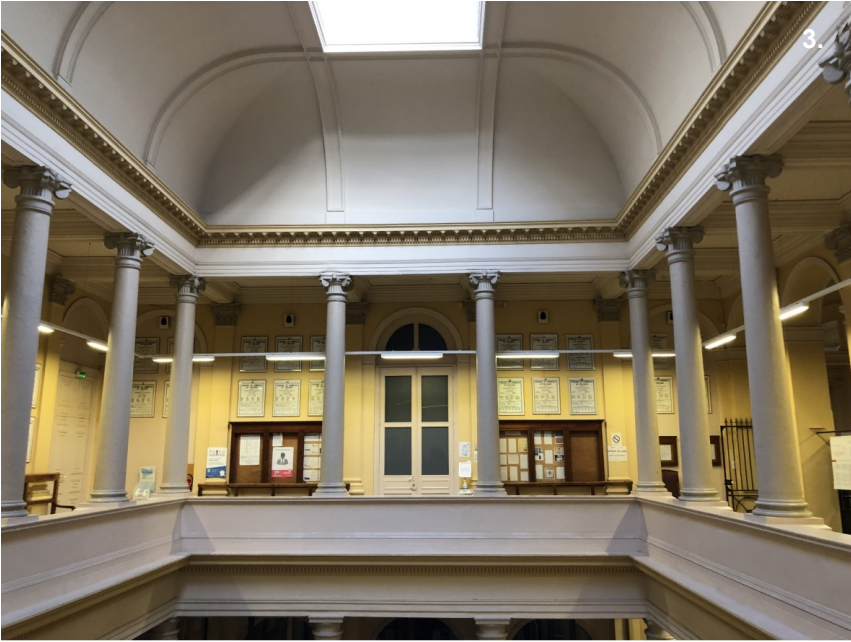
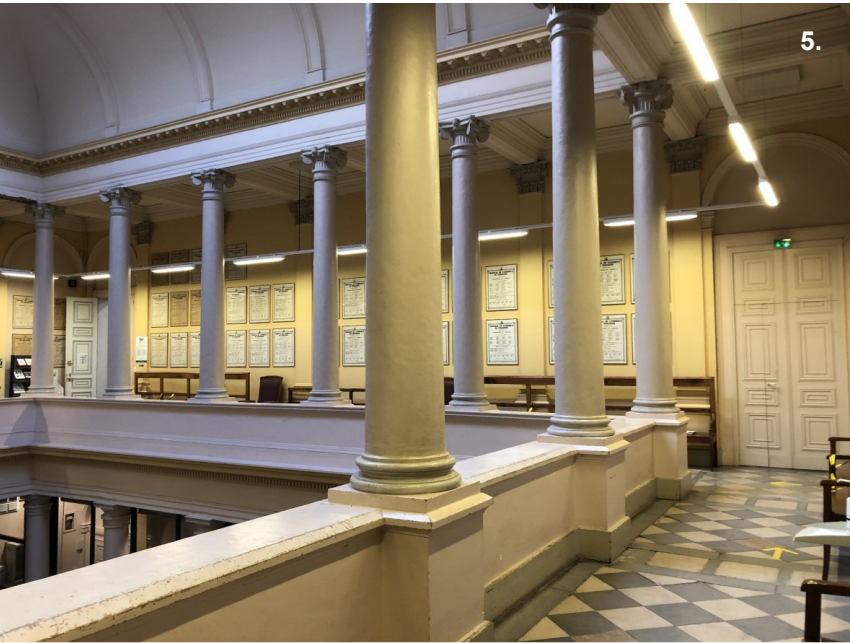
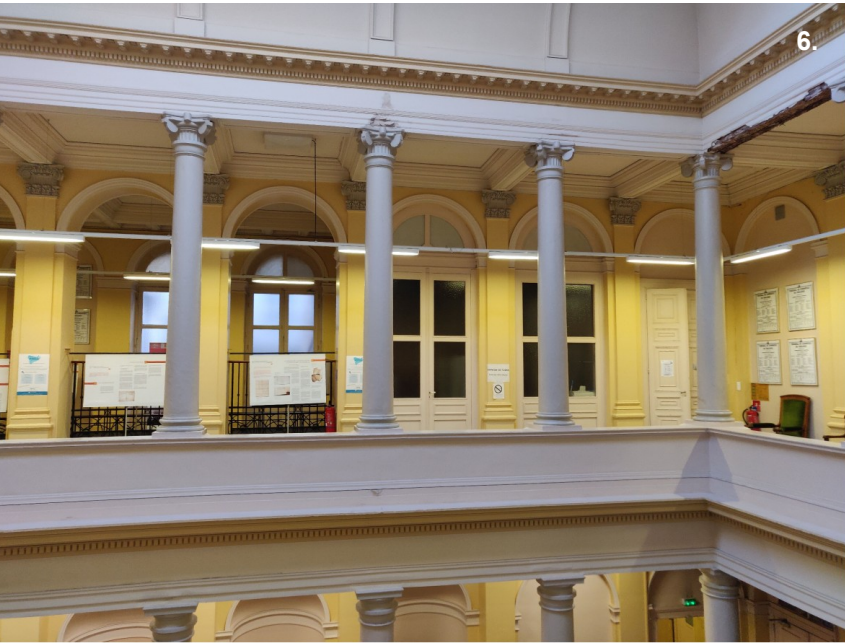
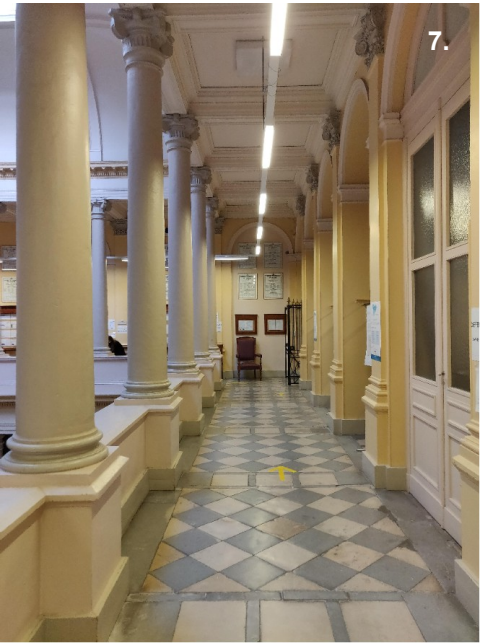
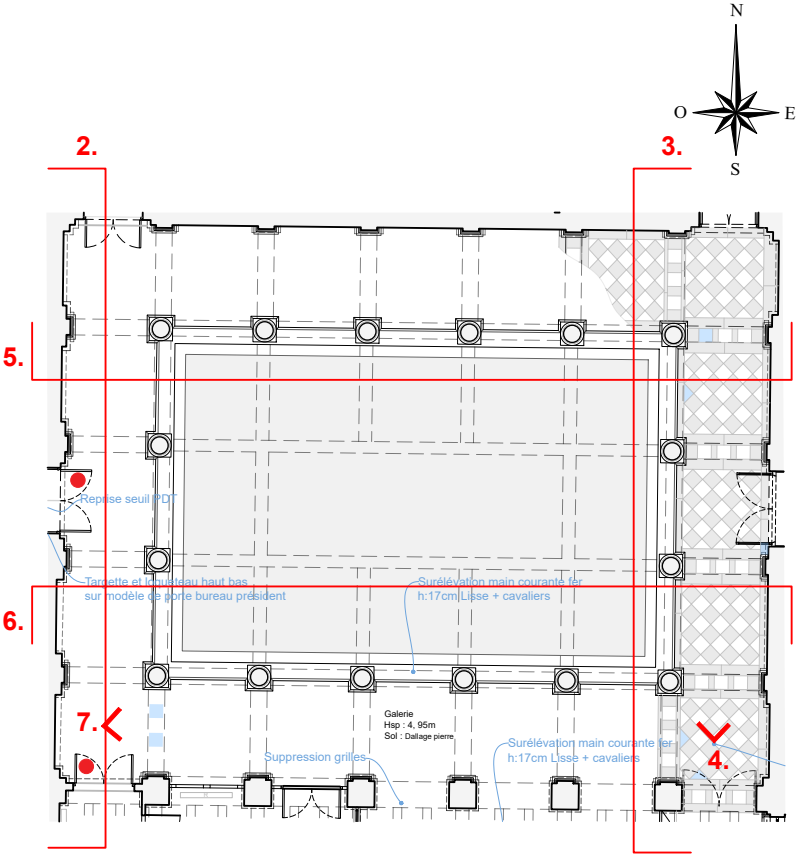
- 1. Vue générale Salle d'audience
- 2. Élévation Ouest
- 3. Élévation Est
- 4. Galerie Est
- 5. Élévation Nord
- 6. Élévation Sud
- 7. Galerie Sud
- 8. Porte bois moulurée
- 9. Dallage pierre de taille polie

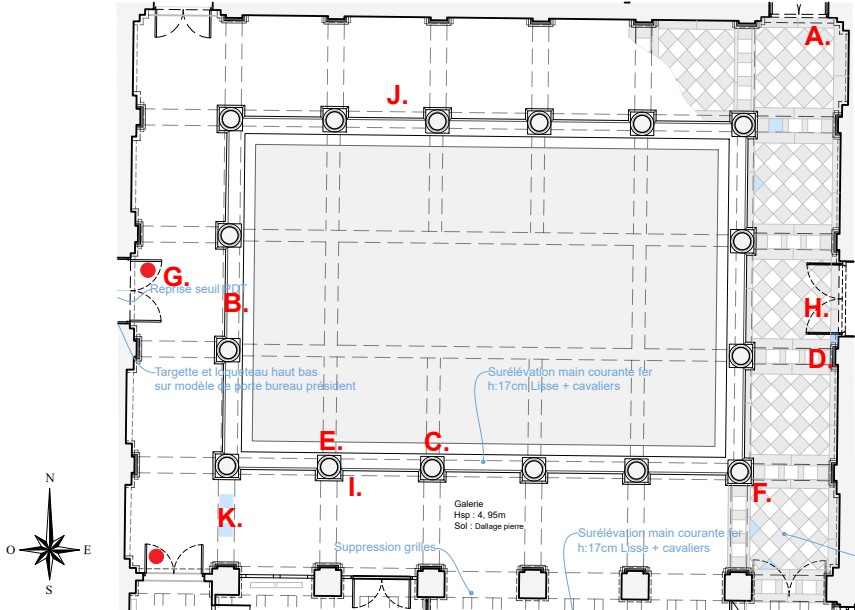
| PROJET : CARNET DE DECORS<br>SALLE DES PAS PERDUS ET GALERIES | E3.2.4 |

- A.Plafond plâtre fissuré : reprise des plâtres après consolidation du support
- B.Décor plâtre lacunaire : purge et reprise des plâtres avec façon de moulures
- C.Corniche plâtre fissurée et traces d'infiltrations: reprise des plâtres avec façon de moulures
- D.Plafond et mur fissurés : reprise des plâtres après consolidation du support
- E.Décor plâtre poutre fissuré : reprise des plâtres après consolidation du support
- F.Peinture usée et angles écorchés : consolidation et mise en peinture
- G.H.Porte bois fissurée et peinture écaillée : restauration de la porte et mise en peinture
- I.Plinthe bois craquelée usée : remplacement et consolidation des plinthes + mise en peinture
- J.K.Carreaux PDT brisés : remplacement en recherche

Après réparation et reprise des décors, prévoir la restauration du parquet compris ponçage huilage et la mise en peinture générale de la salle.
