# ETUDE D'IMPACT

## TRIBUNAL DE COMMERCE 1 place de la bourse, 31000 TOULOUSE

Etude selon devis DE2604332

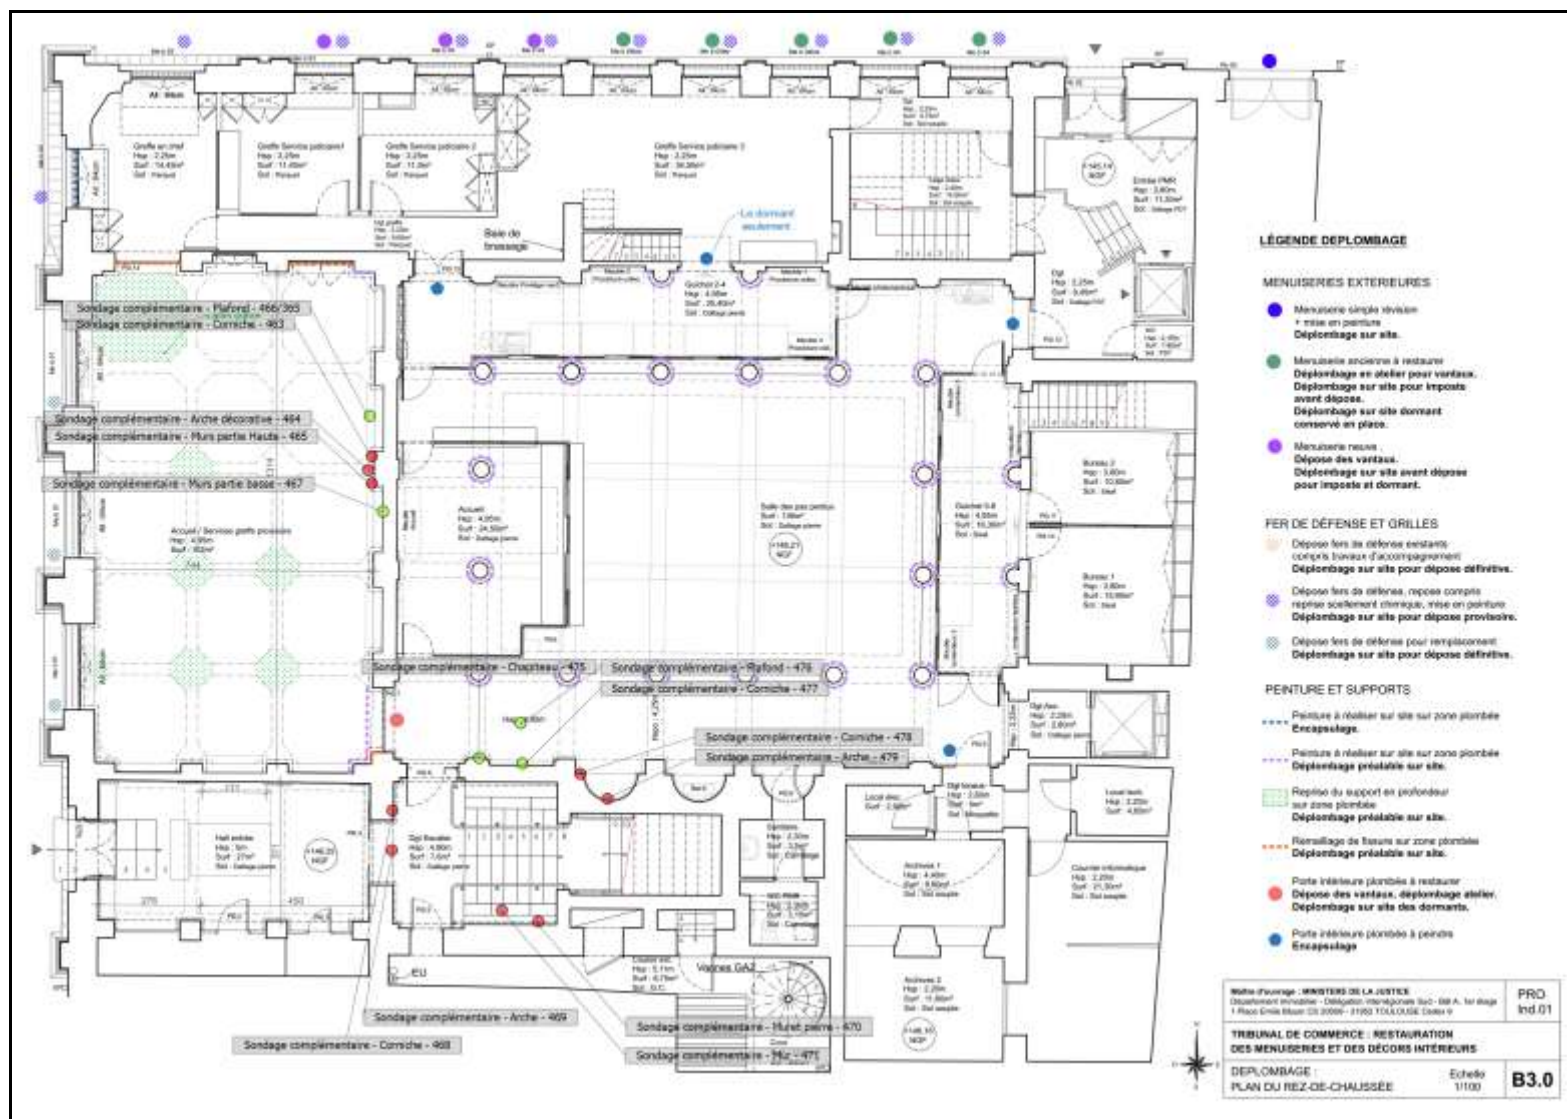
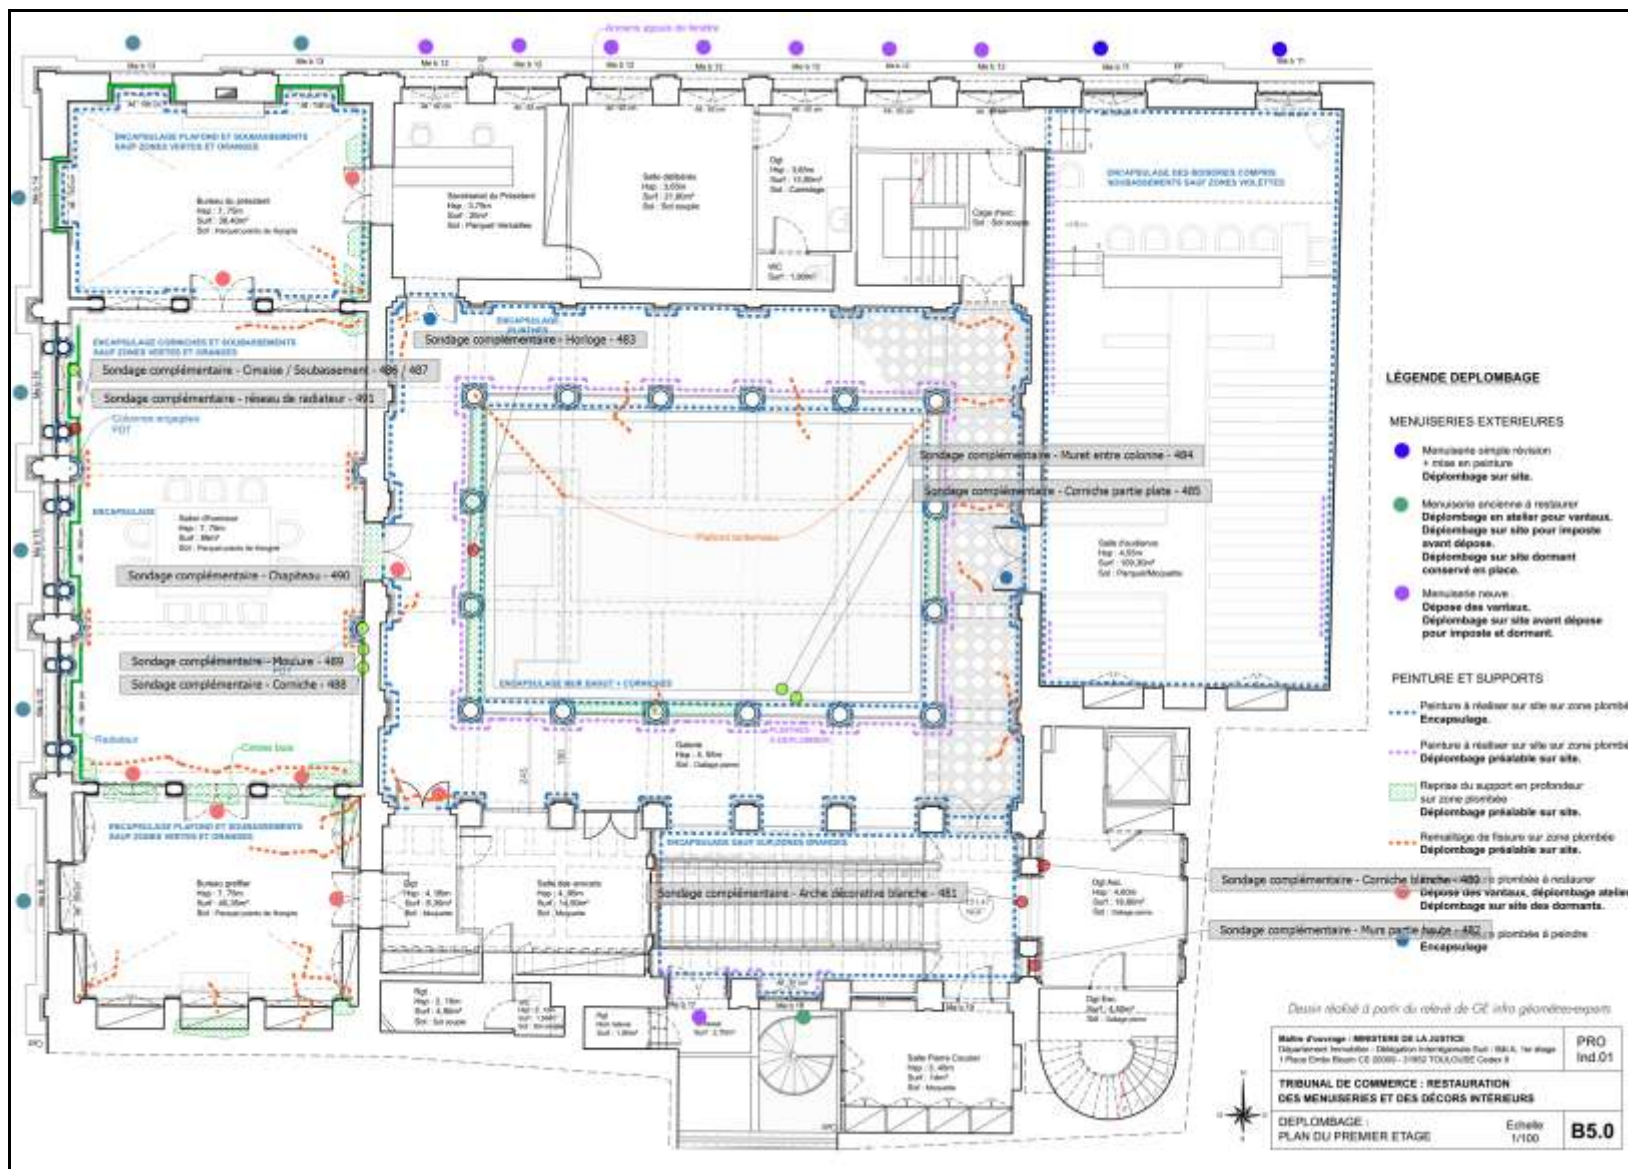
## 4.1 Localisation des sondages complémentaires

En complément du tableau ci-dessus, un plan de localisation des matériaux contenant du plomb sur site est présenté ci-dessous :
