## DOSSIER DE DIAGNOSTIC TECHNIQUE

| RÉFÉRENCES | DÉSIGNATION DU BIEN | PROPRIÉTAIRE |
|---|---|---|
| Référence dossier : <b>26DFL8159</b><br>Réalisé le : <b>20/05/2026</b><br>Référence bien : <b>IUT THIONVILLE</b> | <b>Espace Cormontaigne</b><br><b>Rue Alfred Kastler</b><br><b>57970 YUTZ</b> | <b>UNIVERSITE DE LORRAINE</b><br><b>34 Cours Léopold</b><br><b>54052 NANCY CEDEX</b> |

**REPÉRAGE AMIANTE  
AVANT TRAVAUX**

## RAPPORT DE REPÉRAGE DES MATÉRIAUX ET PRODUITS CONTENANT DE L'AMIANTE AVANT RÉALISATION DE TRAVAUX DANS UN IMMEUBLE BÂTI

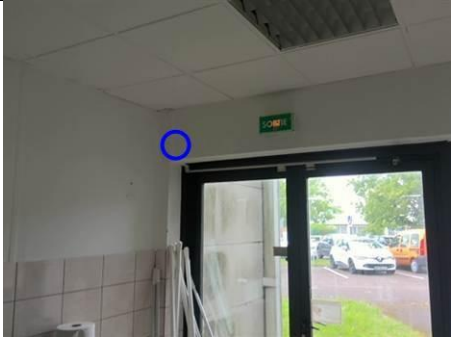
| N° DE PRELEVEMENT | LOCALISATION | COMPOSANT DE LA CONSTRUCTION | DESCRIPTION | PHOTOS |
|---|---|---|---|---|
| P001 | RDC - Local Technique | 3 - Parois verticales intérieures - Murs et cloisons maçonnés | Enduit à base de ciment lissé ou taloché | |

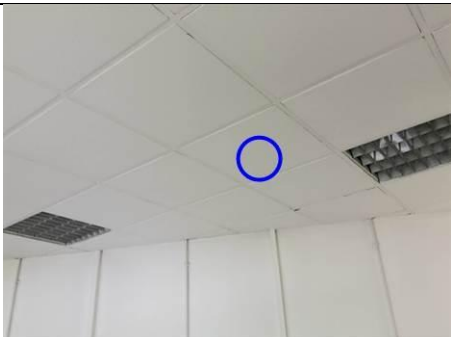
| N° DE PRELEVEMENT | LOCALISATION | COMPOSANT DE LA CONSTRUCTION | DESCRIPTION | PHOTOS |
|---|---|---|---|---|
| P002 | RDC - Local Technique | 4 - Plafonds et faux plafonds - Faux plafonds | Panneaux et plaques | |

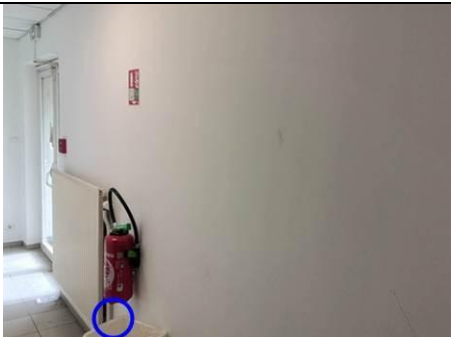
| N° DE PRELEVEMENT | LOCALISATION | COMPOSANT DE LA CONSTRUCTION | DESCRIPTION | PHOTOS |
|---|---|---|---|---|
| P003 | RDC - Dgt 13 | 3 - Parois verticales intérieures - Murs et cloisons maçonnés | Enduit à base de ciment lissé ou taloché | |

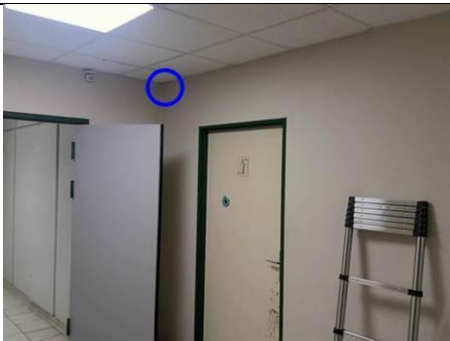
| N° DE PRELEVEMENT | LOCALISATION | COMPOSANT DE LA CONSTRUCTION | DESCRIPTION | PHOTOS |
|---|---|---|---|---|
| P006 | RDC - Dgt 13 | 3 - Parois verticales intérieures - Cloisons sèches (assemblées, préfabriquées) | Bandes calicot | |

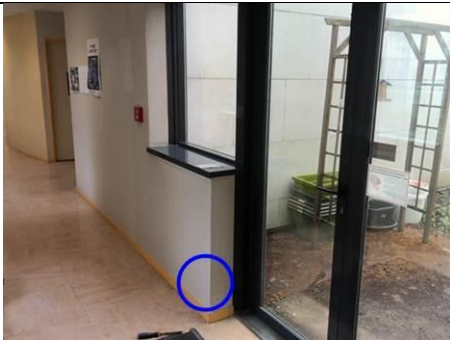
| N° DE PRELEVEMENT | LOCALISATION | COMPOSANT DE LA CONSTRUCTION | DESCRIPTION | PHOTOS |
|---|---|---|---|---|
| P007 | RDC - Dgt 5 | 3 - Parois verticales intérieures - Murs et cloisons maçonnés | Enduit à base de ciment lissé ou taloché | |

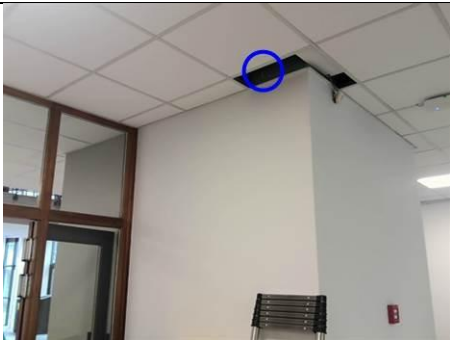
| N° DE PRELEVEMENT | LOCALISATION | COMPOSANT DE LA CONSTRUCTION | DESCRIPTION | PHOTOS |
|---|---|---|---|---|
| P008 | RDC - Hall 2 | 3 - Parois verticales intérieures - Cloisons sèches (assemblées, préfabriquées) | Enduit de jointoiment des plaques de plâtre | |

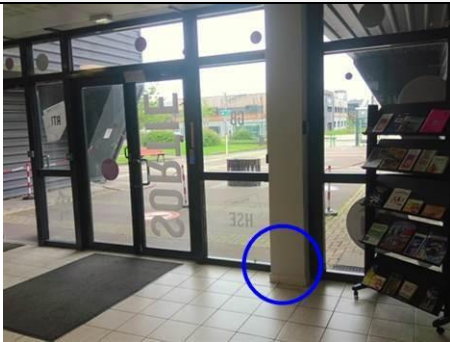
| N° DE PRELEVEMENT | LOCALISATION | COMPOSANT DE LA CONSTRUCTION | DESCRIPTION | PHOTOS |
|---|---|---|---|---|
| P009 | RDC - Entrée | 2 - Parois verticales extérieures et Façades - Façades lourdes y compris poteaux | Revêtement lissé ou taloché | |

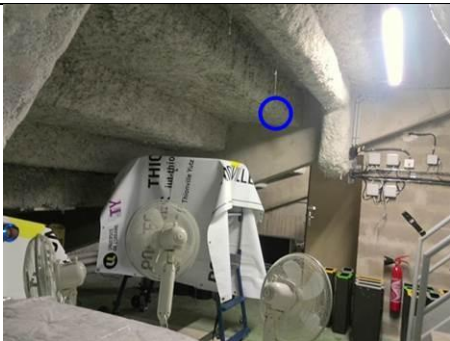
| N° DE PRELEVEMENT | LOCALISATION | COMPOSANT DE LA CONSTRUCTION | DESCRIPTION | PHOTOS |
|---|---|---|---|---|
| P010 | RDC - Local Technique 2 | 4 - Plafonds et faux plafonds - Plafonds | FLOCAGE | |

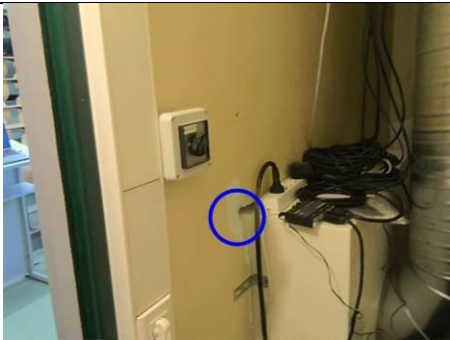
| N° DE PRELEVEMENT | LOCALISATION | COMPOSANT DE LA CONSTRUCTION | DESCRIPTION | PHOTOS |
|---|---|---|---|---|
| P011 | RDC - Amphi 2 | 3 - Parois verticales intérieures - Cloisons sèches (assemblées, préfabriquées) | Enduit de jointoiment des plaques de plâtre | |

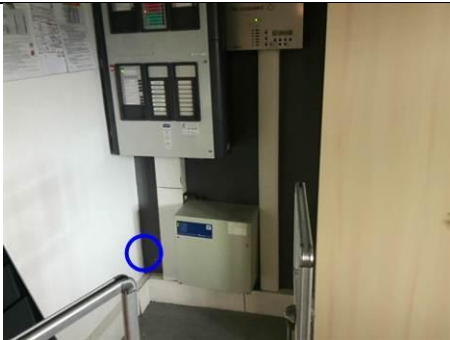
| N° DE PRELEVEMENT | LOCALISATION | COMPOSANT DE LA CONSTRUCTION | DESCRIPTION | PHOTOS |
|---|---|---|---|---|
| P012 | RDC - Accueil | 3 - Parois verticales intérieures - Murs et cloisons maçonnés | Enduit à base de plâtre lissé ou taloché | |

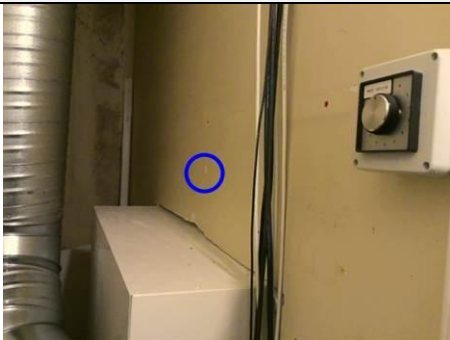
| N° DE PRELEVEMENT | LOCALISATION | COMPOSANT DE LA CONSTRUCTION | DESCRIPTION | PHOTOS |
|---|---|---|---|---|
| P013 | RDC - Amphi 1 | 3 - Parois verticales intérieures - Cloisons sèches (assemblées, préfabriquées) | Enduit de jointoiment des plaques de plâtre | |

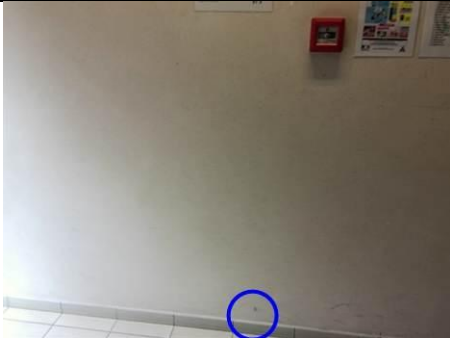
| N° DE PRELEVEMENT | LOCALISATION | COMPOSANT DE LA CONSTRUCTION | DESCRIPTION | PHOTOS |
|---|---|---|---|---|
| P014 | RDC - Cage d'Escalier 4 | 3 - Parois verticales intérieures - Murs et cloisons maçonnés | Enduit à base de ciment lissé ou taloché | |

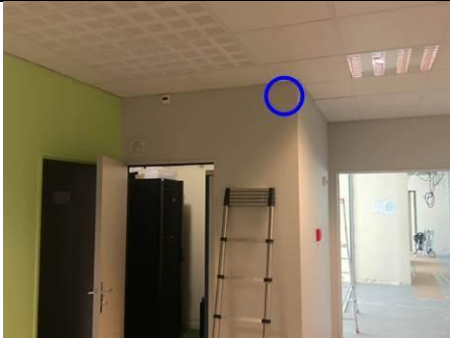
| N° DE PRELEVEMENT | LOCALISATION | COMPOSANT DE LA CONSTRUCTION | DESCRIPTION | PHOTOS |
|---|---|---|---|---|
| P015 | RDC - Dgt 14 | 3 - Parois verticales intérieures - Cloisons sèches (assemblées, préfabriquées) | Bandes calicot | |

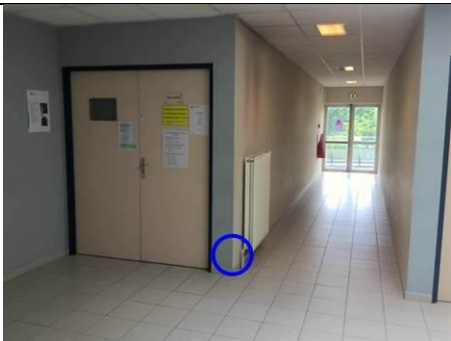
| N° DE PRELEVEMENT | LOCALISATION | COMPOSANT DE LA CONSTRUCTION | DESCRIPTION | PHOTOS |
|---|---|---|---|---|
| P018 | R+1 - Dgt 1 | 3 - Parois verticales intérieures - Murs et cloisons maçonnés | Enduit à base de plâtre lissé ou taloché | |

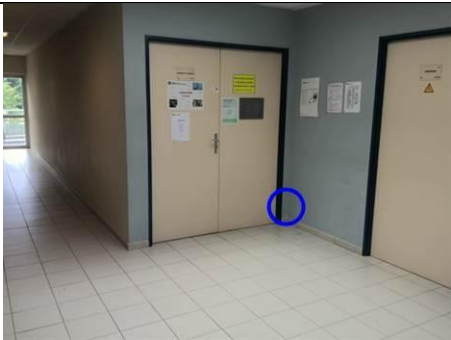
| N° DE PRELEVEMENT | LOCALISATION | COMPOSANT DE LA CONSTRUCTION | DESCRIPTION | PHOTOS |
|---|---|---|---|---|
| P019 | R+1 - Dgt 1 | 3 - Parois verticales intérieures - Cloisons sèches (assemblées, préfabriquées) | Bandes calicot | |

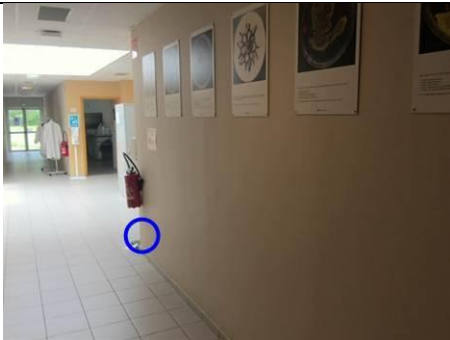
| N° DE PRELEVEMENT | LOCALISATION | COMPOSANT DE LA CONSTRUCTION | DESCRIPTION | PHOTOS |
|---|---|---|---|---|
| P024 | R+1 - Dgt 10 | 3 - Parois verticales intérieures - Murs et cloisons maçonnés | Enduit à base de plâtre lissé ou taloché | |

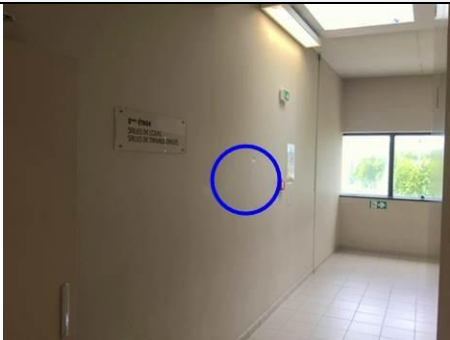
| N° DE PRELEVEMENT | LOCALISATION | COMPOSANT DE LA CONSTRUCTION | DESCRIPTION | PHOTOS |
|---|---|---|---|---|
| P029 | R+2 - Esc 2 | 3 - Parois verticales intérieures - Murs et cloisons maçonnés | Enduit à base de plâtre lissé ou taloché | |

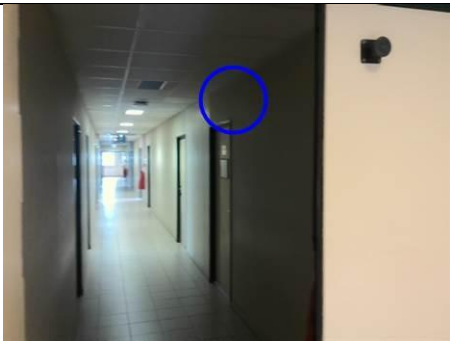
| N° DE PRELEVEMENT | LOCALISATION | COMPOSANT DE LA CONSTRUCTION | DESCRIPTION | PHOTOS |
|---|---|---|---|---|
| P034 | R+2 - Dgt 3 | 3 - Parois verticales intérieures - Cloisons sèches (assemblées, préfabriquées) | Bandes calicot | |

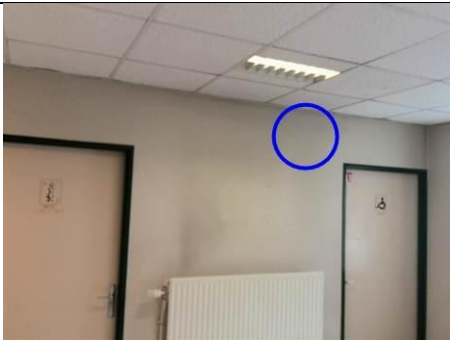
| N° DE PRELEVEMENT | LOCALISATION | COMPOSANT DE LA CONSTRUCTION | DESCRIPTION | PHOTOS |
|---|---|---|---|---|
| P035 | R+2 - Dgt 5 | 3 - Parois verticales intérieures - Cloisons sèches (assemblées, préfabriquées) | Bandes calicot | |
