# DOSSIER DE DIAGNOSTIC TECHNIQUE

| RÉFÉRENCES | DÉSIGNATION DU BIEN | PROPRIÉTAIRE |
|---|---|---|
| Référence dossier : <b>26LGU0173</b><br>Réalisé le : <b>19/05/2026</b><br>Référence bien : <b>UFR SCIFA<br/>BRIDOUX – Bat 11</b> | <b>Bâtiment 11<br/>UFR SCIFA<br/>Rue du Général Delestraint<br/>57000 METZ (France)</b> | <b>UNIVERSITE DE LORRAINE<br/>34 Cours Léopold<br/>54052 NANCY CEDEX</b> |

**REPÉRAGE AMIANTE  
AVANT TRAVAUX**

## RAPPORT DE REPÉRAGE DES MATÉRIAUX ET PRODUITS CONTENANT DE L'AMIANTE AVANT RÉALISATION DE TRAVAUX DANS UN IMMEUBLE BÂTI

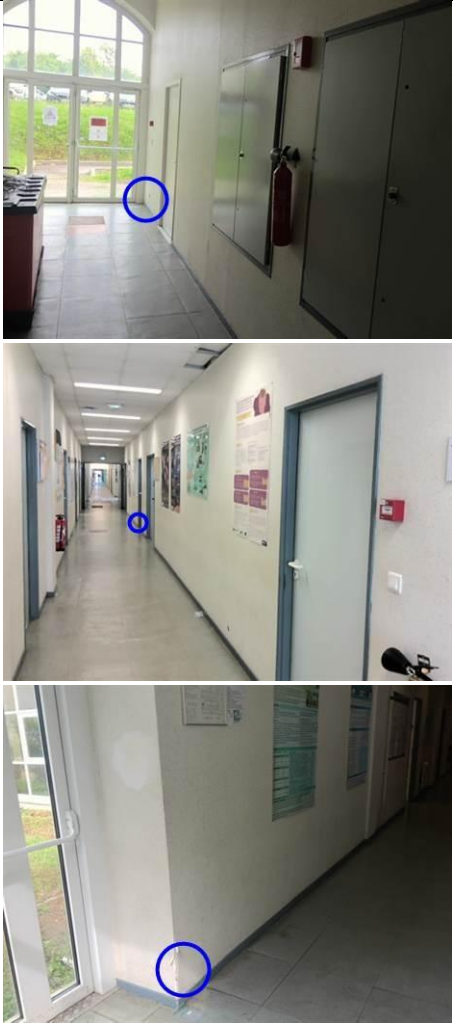
| N° DE MESURE | LOCALISATION | COMPOSANT DE LA CONSTRUCTION | DESCRIPTION | PHOTOS |
|---|---|---|---|---|
| ZPSO-001 | RDC - Dgt 1 | <p><u>Identifiant:</u> ZPSO<br/>echantillon: P003;<br/>P001; P002<br/><u>Description:</u><br/>Bandes calicot<br/><u>Composant de la construction:</u> 3 -<br/>Parois verticales<br/>intérieures -<br/>Cloisons sèches<br/>(assemblées,<br/>préfabriquées)<br/><u>Partie à sonder:</u><br/>Bandes calicot</p> | 3 - Parois<br>verticales<br>intérieures -<br>Cloisons<br>sèches<br>(assemblées,<br>préfabriquées) | |

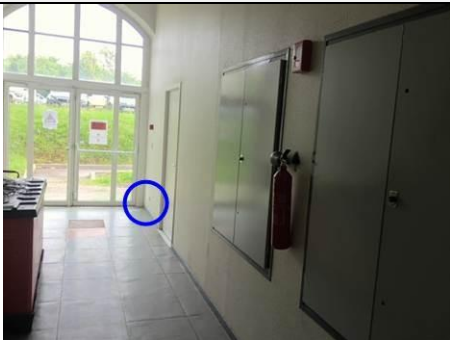
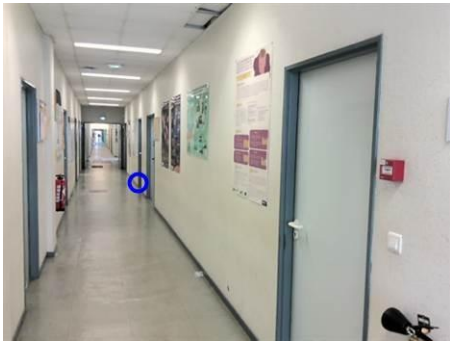
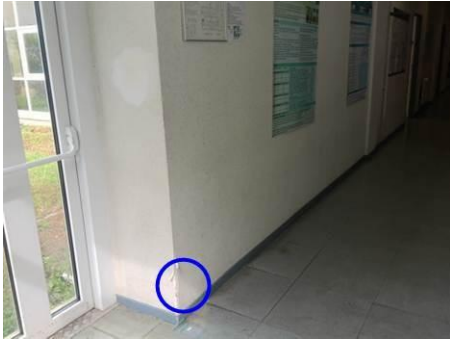
| N° DE MESURE | LOCALISATION | COMPOSANT DE LA CONSTRUCTION | DESCRIPTION | PHOTOS |
|---|---|---|---|---|
| | RDC - Dgt 2 | <p><u>Identifiant:</u> ZPSO<br/>echantillon: P003;<br/>P001; P002<br/><u>Description:</u><br/>Bandes calicot<br/><u>Composant de la construction:</u> 3 -<br/>Parois verticales<br/>intérieures -<br/>Cloisons sèches<br/>(assemblées,<br/>préfabriquées)<br/><u>Partie à sonder:</u><br/>Bandes calicot</p> | 3 - Parois<br>verticales<br>intérieures -<br>Cloisons<br>sèches<br>(assemblées,<br>préfabriquées) | <br><br> |

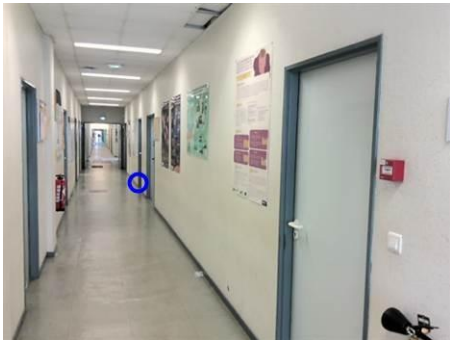
| N° DE MESURE | LOCALISATION | COMPOSANT DE LA CONSTRUCTION | DESCRIPTION | PHOTOS |
|---|---|---|---|---|
| | RDC - Dég 3 | <p><u>Identifiant:</u> ZPSO-<br/>001<br/><u>Echantillon:</u><br/>P001, réf. labo.:<br/>IT032605-8078<br/>P002, réf. labo.:<br/>IT032605-8079<br/>P003, réf. labo.:<br/>IT032605-8080<br/><u>Description:</u><br/>Bandes calicot<br/><u>Composant de la construction:</u> 3 -<br/>Parois verticales<br/>intérieures -<br/>Cloisons sèches<br/>(assemblées,<br/>préfabriquées)<br/><u>Partie à sonder:</u><br/>Bandes calicot</p> | 3 - Parois<br>verticales<br>intérieures -<br>Cloisons<br>sèches<br>(assemblées,<br>préfabriquées) | |

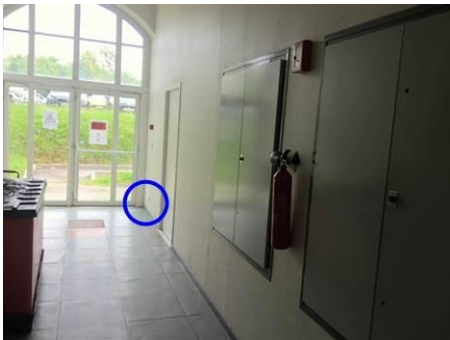
| N° DE MESURE | LOCALISATION | COMPOSANT DE LA CONSTRUCTION | DESCRIPTION | PHOTOS |
|---|---|---|---|---|
| | RDC - Dgt 5 | <p><u>Identifiant:</u> ZPSO<br/>echantillon: P003<br/><u>Description:</u><br/>Bandes calicot<br/><u>Composant de la construction:</u> 3 -<br/>Parois verticales<br/>intérieures -<br/>Cloisons sèches<br/>(assemblées,<br/>préfabriquées)<br/><u>Partie à sonder:</u><br/>Bandes calicot</p> | 3 - Parois<br>verticales<br>intérieures -<br>Cloisons<br>sèches<br>(assemblées,<br>préfabriquées) | |

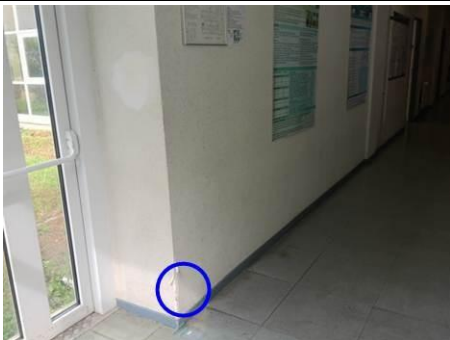
| N° DE MESURE | LOCALISATION | COMPOSANT DE LA CONSTRUCTION | DESCRIPTION | PHOTOS |
|---|---|---|---|---|
| | RDC - Dgt 6 | <p><u>Identifiant:</u> ZPSO<br/>echantillon: P001<br/><u>Description:</u><br/>Bandes calicot<br/><u>Composant de la construction:</u> 3 -<br/>Parois verticales<br/>intérieures -<br/>Cloisons sèches<br/>(assemblées,<br/>préfabriquées)<br/><u>Partie à sonder:</u><br/>Bandes calicot</p> | 3 - Parois<br>verticales<br>intérieures -<br>Cloisons<br>sèches<br>(assemblées,<br>préfabriquées) | |

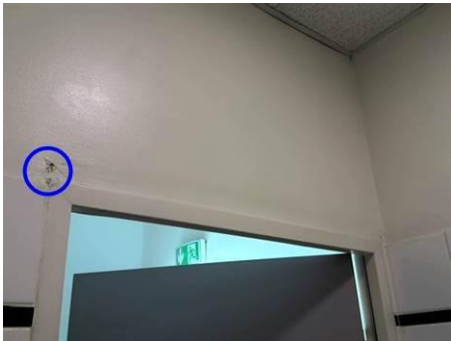
| N° DE MESURE | LOCALISATION | COMPOSANT DE LA CONSTRUCTION | DESCRIPTION | PHOTOS |
|---|---|---|---|---|
| | RDC - San Femme 3 | <u>Identifiant:</u> ZPSO<br>echantillon: P004<br><u>Description:</u><br>Bandes calicot<br><u>Composant de la construction:</u> 3 -<br>Parois verticales<br>intérieures -<br>Cloisons sèches<br>(assemblées,<br>préfabriquées)<br><u>Partie à sonder:</u><br>Bandes calicot | 3 - Parois<br>verticales<br>intérieures -<br>Cloisons<br>sèches<br>(assemblées,<br>préfabriquées) | |

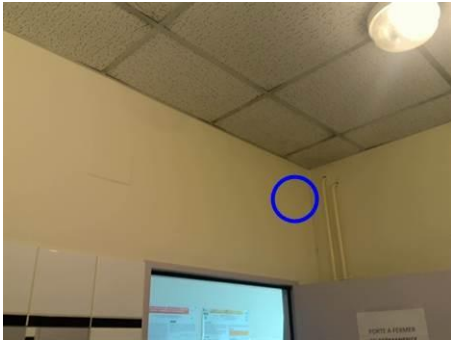
| N° DE MESURE | LOCALISATION | COMPOSANT DE LA CONSTRUCTION | DESCRIPTION | PHOTOS |
|---|---|---|---|---|
| | RDC - San Homme 3 | <u>Identifiant:</u> ZPSO<br>echantillon: P006;<br>P004<br><u>Description:</u><br>Bandes calicot<br><u>Composant de la construction:</u> 3 -<br>Parois verticales<br>intérieures -<br>Cloisons sèches<br>(assemblées,<br>préfabriquées)<br><u>Partie à sonder:</u><br>Bandes calicot | 3 - Parois<br>verticales<br>intérieures -<br>Cloisons<br>sèches<br>(assemblées,<br>préfabriquées) | |

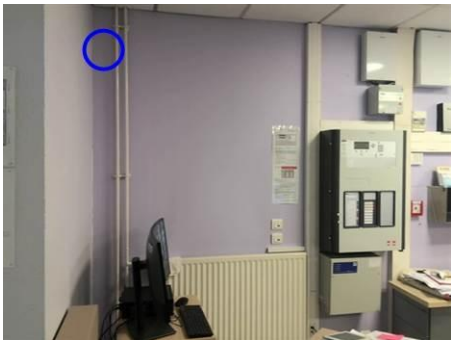
| N° DE MESURE | LOCALISATION | COMPOSANT DE LA CONSTRUCTION | DESCRIPTION | PHOTOS |
|---|---|---|---|---|
| ZPSO-003 | RDC - Accueil standard | <u>Identifiant:</u> ZPSO<br>echantillon: P005<br><u>Description:</u><br>Bandes calicot<br><u>Composant de la construction:</u> 3 -<br>Parois verticales<br>intérieures -<br>Cloisons sèches<br>(assemblées,<br>préfabriquées)<br><u>Partie à sonder:</u><br>Bandes calicot | 3 - Parois<br>verticales<br>intérieures -<br>Cloisons<br>sèches<br>(assemblées,<br>préfabriquées) | |

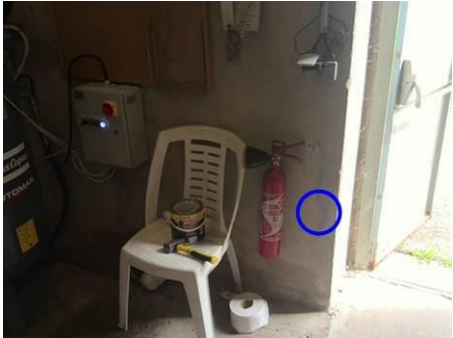
| N° DE MESURE | LOCALISATION | COMPOSANT DE LA CONSTRUCTION | DESCRIPTION | PHOTOS |
|---|---|---|---|---|
| | RDC - Stockage Produit 1 | <u>Identifiant:</u> ZPSO<br>échantillon: P007;<br>P008<br><u>Description:</u> Enduit à base de ciment lissé ou taloché<br><u>Composant de la construction:</u> 3 - Parois verticales intérieures - Murs et cloisons maçonnés<br><u>Partie à sonder:</u> Enduit à base de ciment lissé ou taloché | 3 - Parois verticales intérieures - Murs et cloisons maçonnés | |

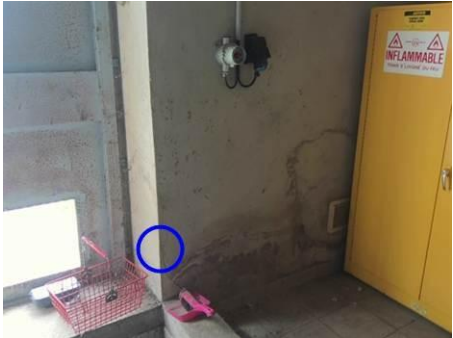
| N° DE MESURE | LOCALISATION | COMPOSANT DE LA CONSTRUCTION | DESCRIPTION | PHOTOS |
|---|---|---|---|---|
| | RDC - Stockage Produit 2 | <u>Identifiant:</u> ZPSO<br>échantillon: P008<br><u>Description:</u> Enduit à base de ciment lissé ou taloché<br><u>Composant de la construction:</u> 3 - Parois verticales intérieures - Murs et cloisons maçonnés<br><u>Partie à sonder:</u> Enduit à base de ciment lissé ou taloché | 3 - Parois verticales intérieures - Murs et cloisons maçonnés | |

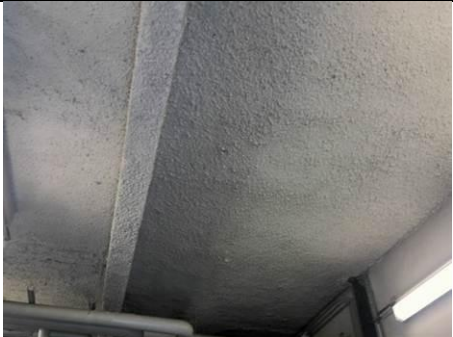
| N° DE MESURE | LOCALISATION | COMPOSANT DE LA CONSTRUCTION | DESCRIPTION | PHOTOS |
|---|---|---|---|---|
| ZPSO-005 | RDC - Sous-Station<br><br>RDC - Stockage Produit 1<br><br>RDC - Stockage Produit 2 | <u>Identifiant:</u> ZPSO-005<br><u>Description:</u> FLOPAGE<br><u>Composant de la construction:</u> 4 - Plafonds et faux plafonds - Plafonds<br><u>Partie à sonder:</u> Flocage | 4 - Plafonds et faux plafonds - Plafonds | |
