# RAPPORT D'INTERVENTION

CRP LA GAUDE | Sondage

RV-209

Mai 2023

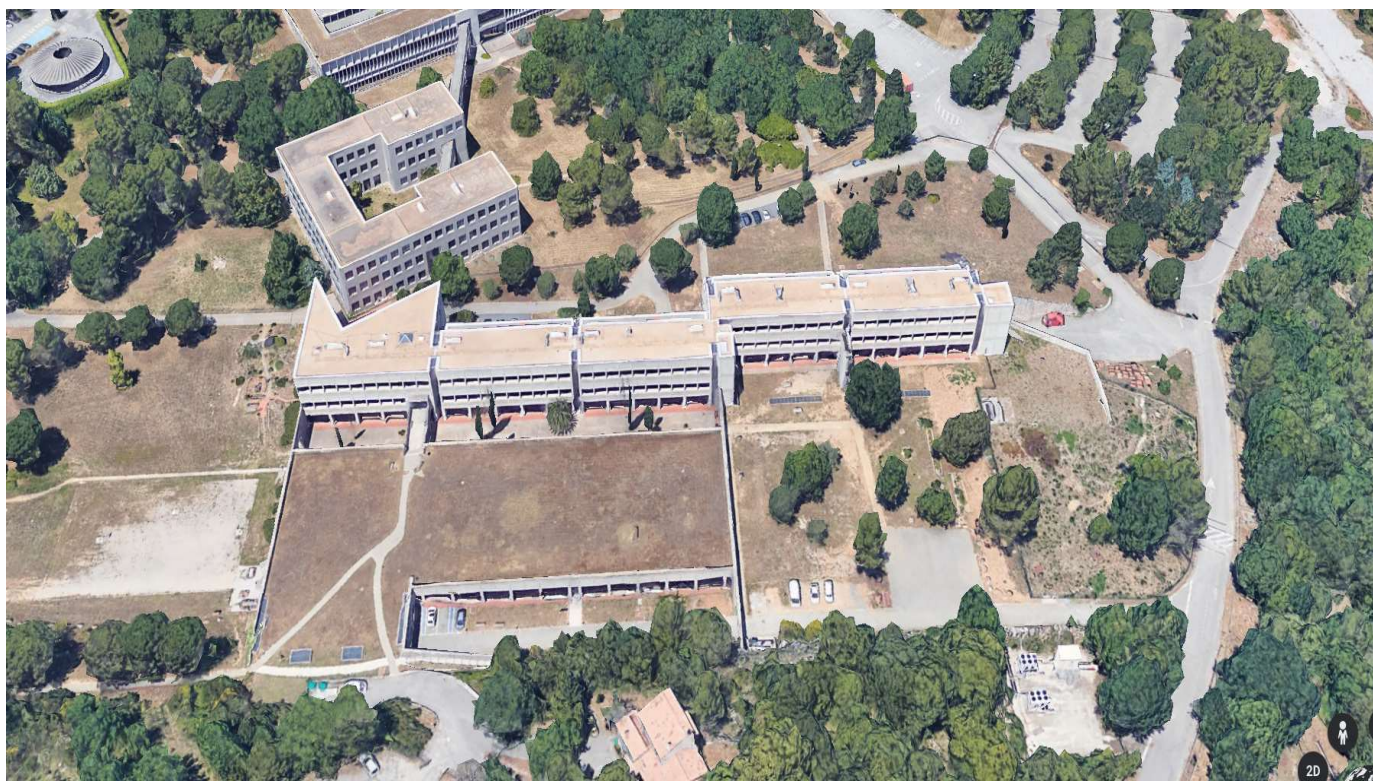
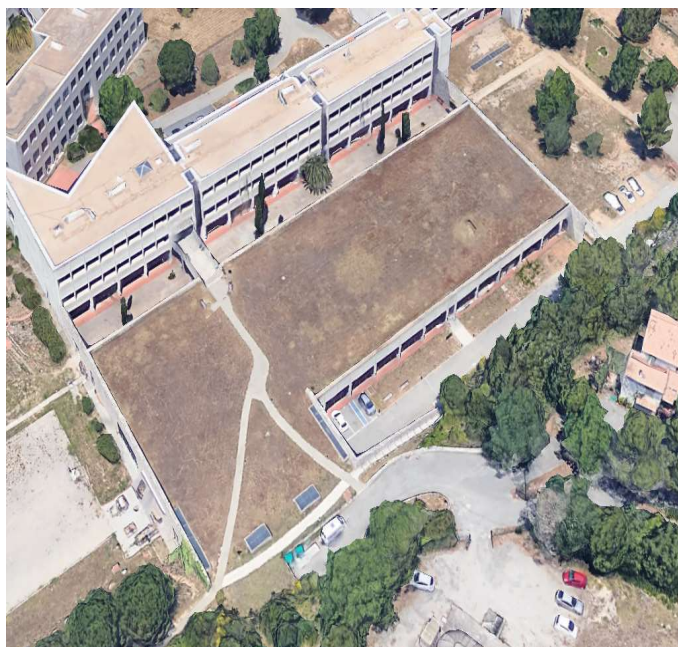
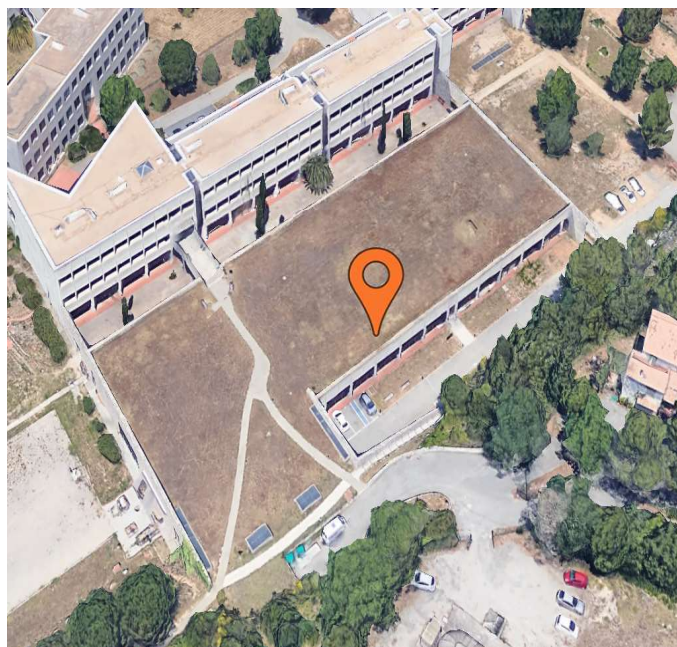
**BÂTIMENT CONCERNÉ**  
CRP LE COTEAU LE PLAN DU BOIS  
06610 LA GAUDE

**1 | Relevés d'étanchéité et joints de dilatation dégradés**

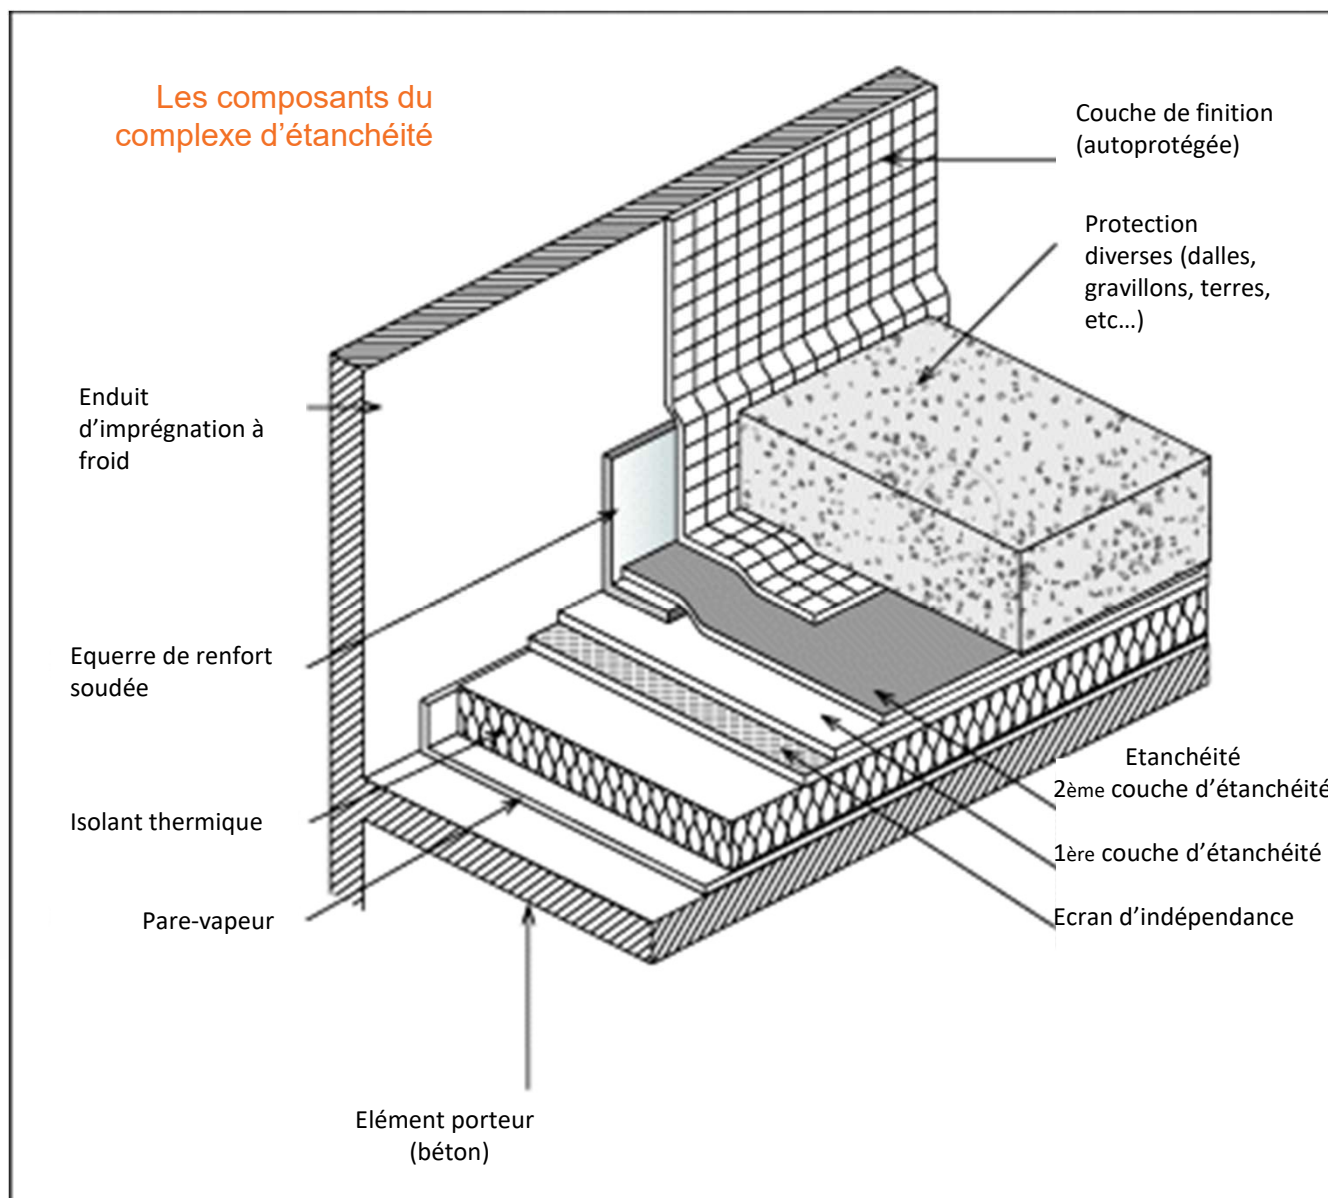
**VUE SCHEMATIQUE DE L'ETANCHEITE**

Notre sondage a révélé des problématiques sur les relevés d'étanchéité et sur les joints de dilatation. Il ne nous est pas possible de faire un état exhaustif du complexe d'étanchéité compte tenu de la présence de plus de 50 cm de terre sur celui-ci.

Au regard des fuites rencontrées et de nos constatations, deux possibilités s'offrent à vous mais l'une d'elle n'apportera pas une solution complète, ni durable:

**A – Reprise de l'ensemble des relevés d'étanchéité et le traitement des joints de dilatation:** Cette solution traiterait les problématiques visibles sources de fuites mais ne garantit pas que l'ensemble des fuites seront résolues car si la membrane d'étanchéité est percée en un ou plusieurs endroits de sa surface courante, alors certaines fuites persisteront.

Cette solution impliquerait d'enlever la terre sur 1 m de large sur toute la périphérie de l'esplanade afin de traiter les relevés d'étanchéité. Il conviendrait également de creuser au droit des joints de dilatation sur 1m50 de large afin de pouvoir les refaire.

**Nous ne vous préconisons pas cette solution car même si elle est moins onéreuse qu'une refonte complète de l'étanchéité de cette toiture, elle reste une solution avec un cout important sans garantie concrète.**

**B – Réfection complète de l'étanchéité:** Cette solution offre toutes les garanties pour stopper les infiltrations dans ce bâtiment. Elle nécessite toutefois d'enlever entièrement la terre de l'esplanade afin de déposer l'étanchéité et l'isolant existant. Il est toutefois possible de faire cette étanchéité en plusieurs phases.
