## **RAPPORT DE RECHERCHE DE FUITES N° 2505-006980**

### **Rapport n° 2 - 1 - Toitures**

**Dommages D1 - D3 - D4 - D14 - D26 - D27 - D28 - D29 - D32**

**DSDEN DU PAS DE CALAIS  
20 Boulevard de la Liberté  
62000 ARRAS**

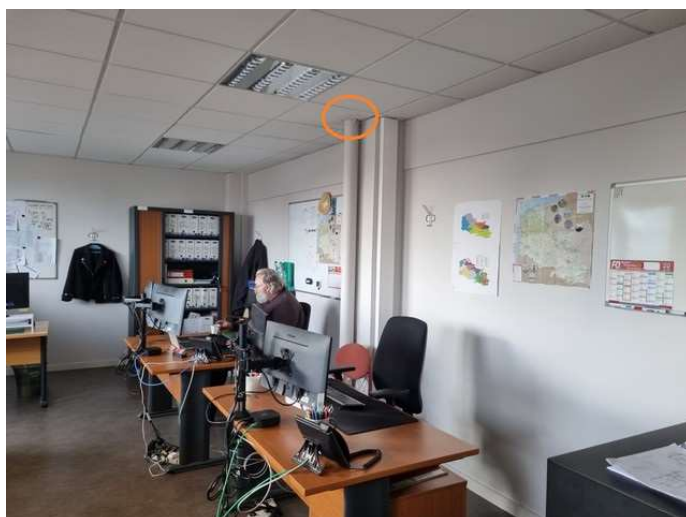
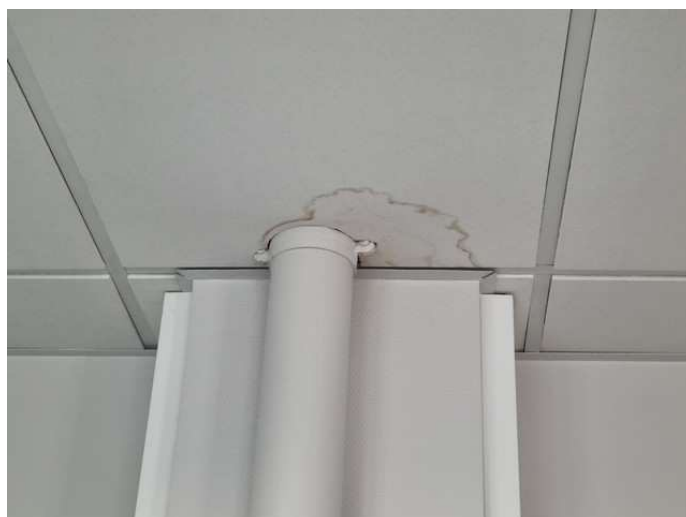
Le jour de nos investigations, nous constatons une auréole en sous-face d'une dalle de faux plafond, au droit de la descente d'eaux pluviales qui transite par ce bureau.

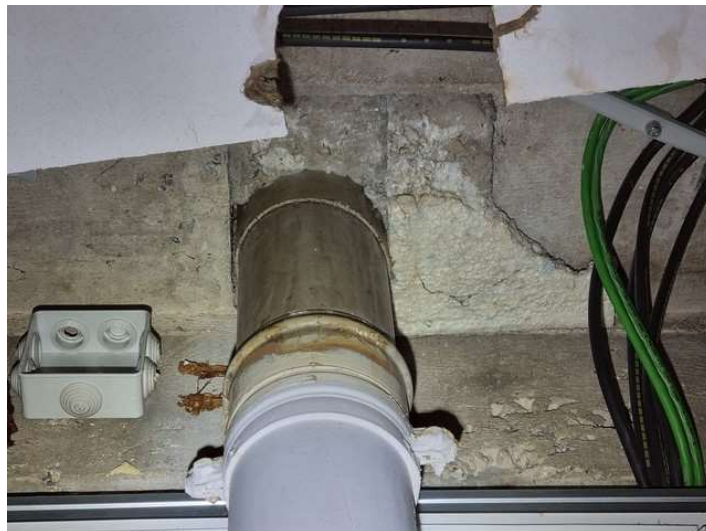
Photo n° 6

Le retrait de la dalle de faux plafond nous a permis de constater la présence d'un manchon au niveau de la traversée de dalle.

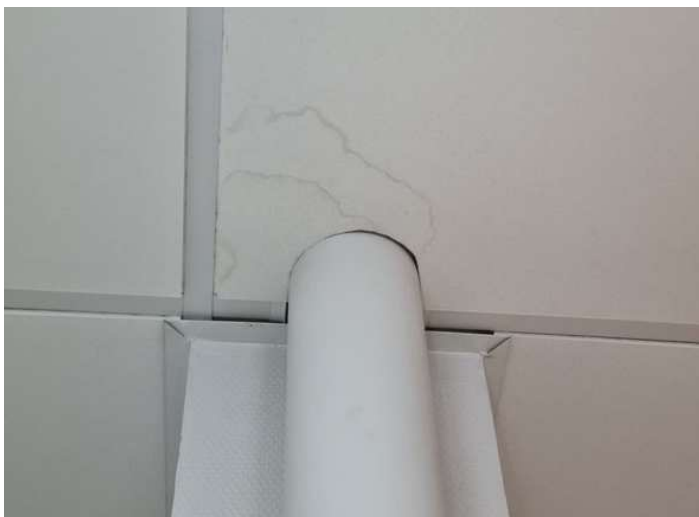
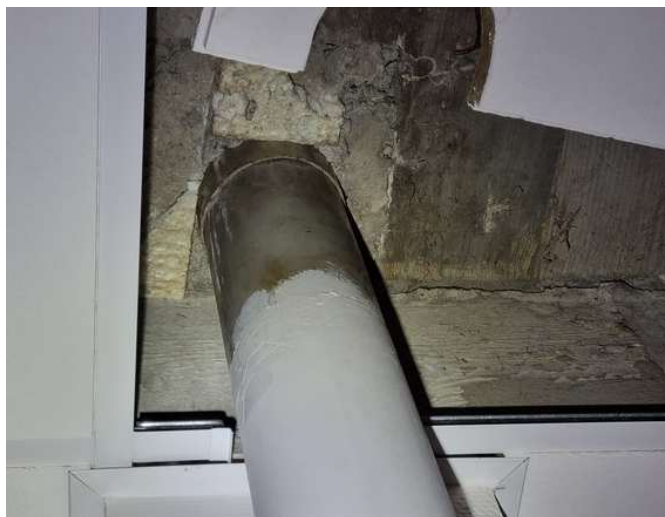
Nous nous sommes ensuite rendus dans le bureau 202 situé à l'aplomb, au 2<sup>ème</sup> étage. Nous retrouvons ici la même descente d'eaux pluviales ; celle-ci est également intégralement visible. Aucune anomalie n'est à déplorer sur ce tronçon. Toutefois, nous constatons également une légère auréole sur la dalle de faux plafond. Ce « dommage » n'avait pas été signalé.

Le retrait de la dalle de faux plafond a également permis de visualiser un manchon au niveau de la traversée de dalle.

En l'absence de tout dommage sur cette descente d'eaux pluviales à hauteur du bureau 303, seule l'hypothèse d'une défaillance dans l'épaisseur de la traversée de dalle peut être à l'origine de l'auréole visible ici.

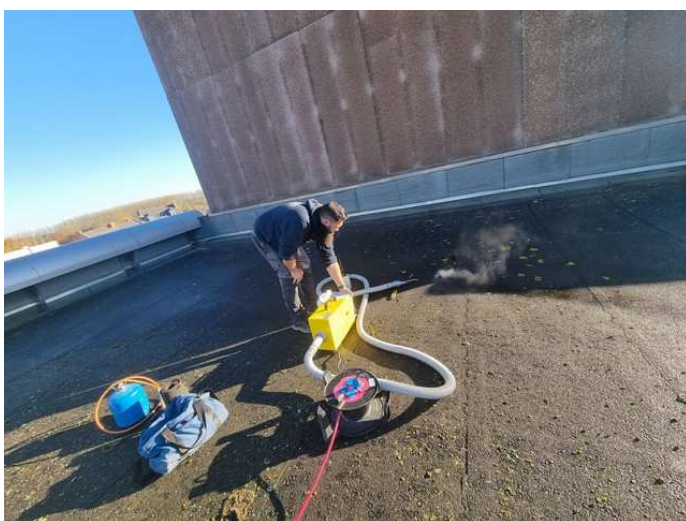
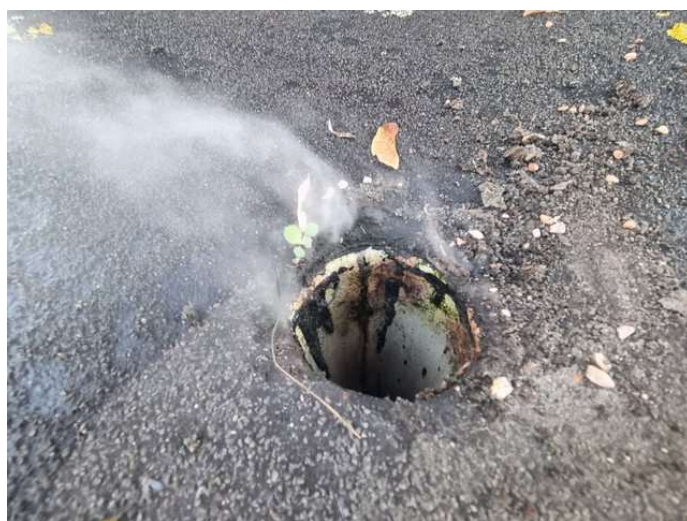
Le test fumigène réalisé à proximité a confirmé la défaillance de l'étanchéité au droit de la naissance EP.

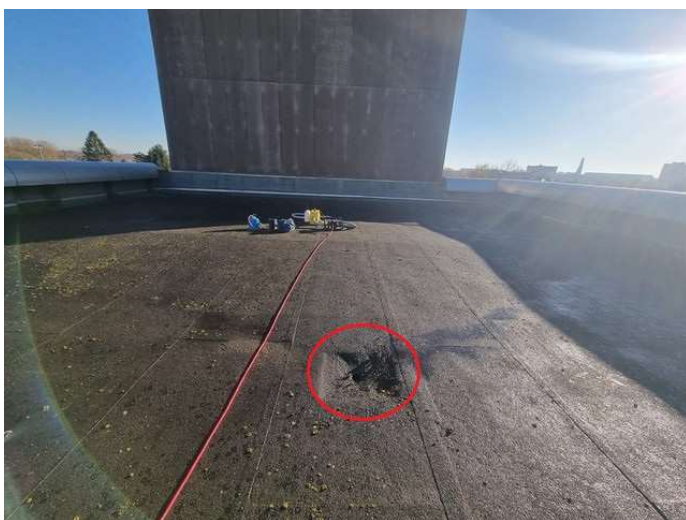
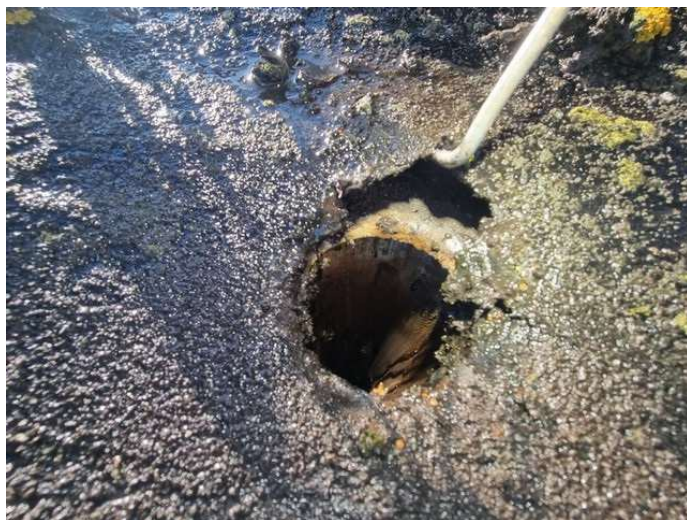
#### Naissance EP n° 2

Le contrôle des deux autres naissances EP présentes sur cette toiture a également mis en évidence la défaillance et le décollement de la membrane au droit de celles-ci.

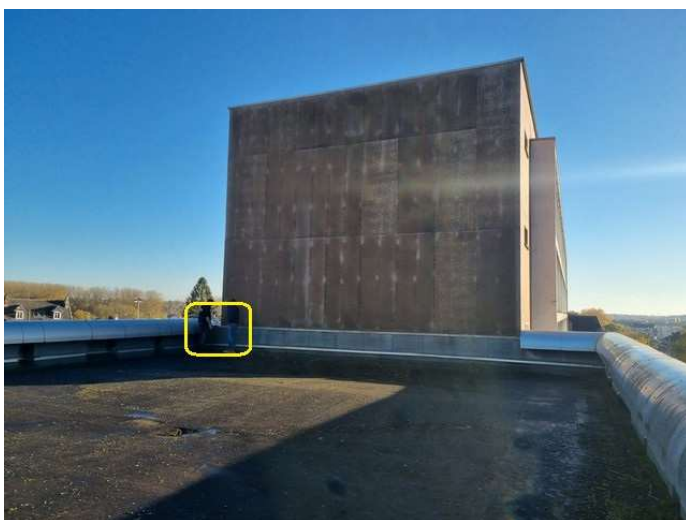
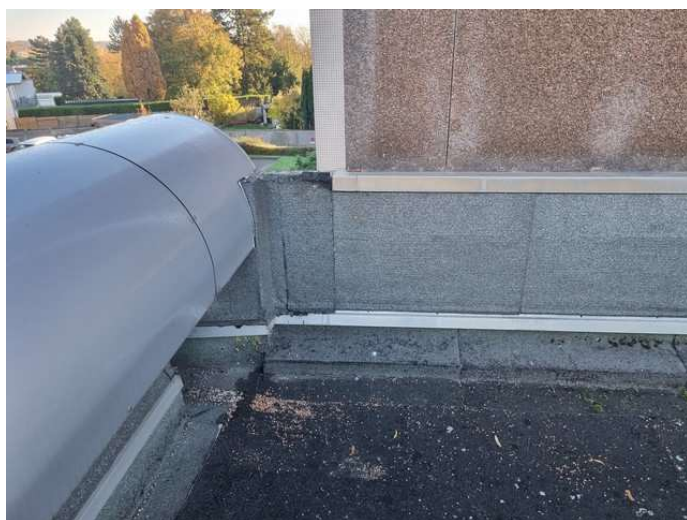
L'aplomb de ce dommage se situe à hauteur de la toiture qui surplombe le 1<sup>er</sup> étage, en limite séparative avec le commissariat de police.

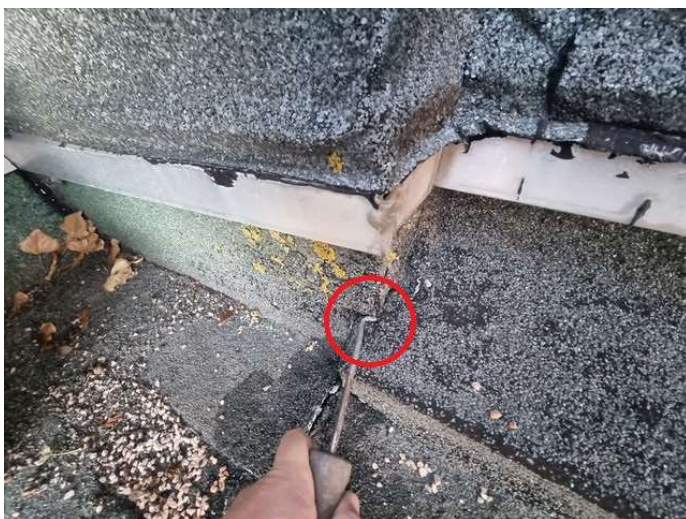
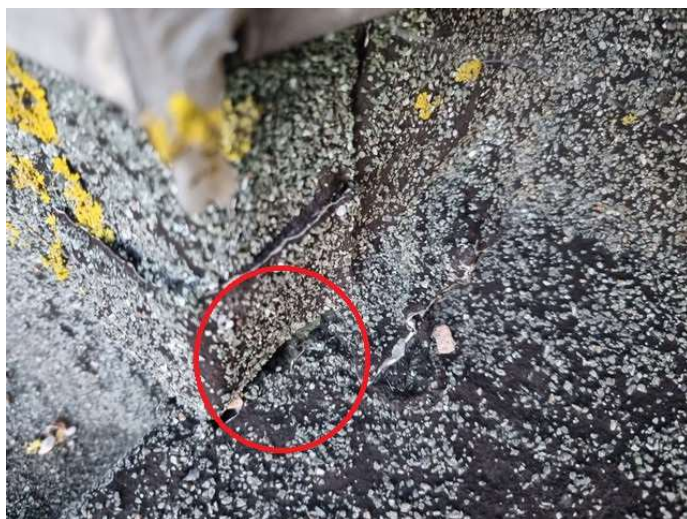
L'examen auquel nous avons procédé a permis de constater plusieurs points défailants au niveau de l'acrotère doté d'une membrane d'étanchéité.

Ainsi, nous avons constaté la discontinuité de l'étanchéité à la jonction entre le relevé béton étanché et l'acrotère.

Un arrosage succinct avec de la fluorescéine a immédiatement permis de constater le caractère infiltrant de ce point.

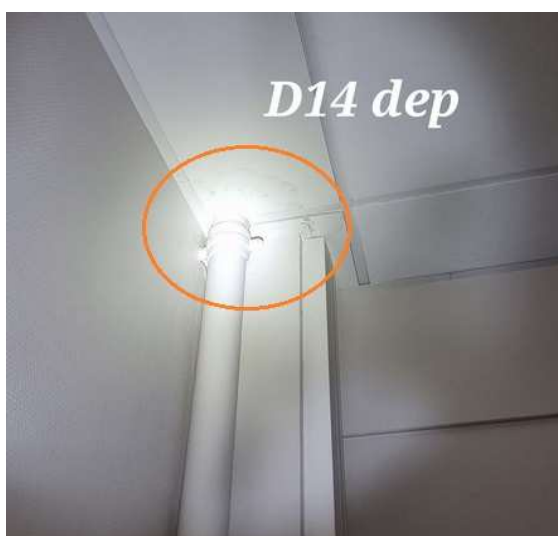
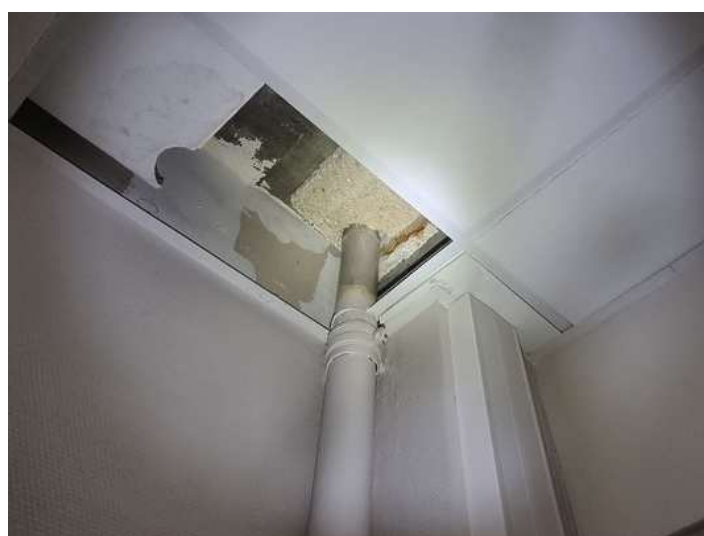
Le jour de nos investigations, nous constatons effectivement une auréole au droit de la descente d'eaux pluviales qui transite dans ce bureau 310. Ce dommage ne figurait pas dans la liste qui nous a été remise.

Le retrait de la dalle de faux plafond permet de constater que la DEP est au contact de la traversée de dalle plancher haut. Nous constatons ce jour quelques gouttes en sous-face de la dalle béton.

Ici encore, la pose d'un joint mousse permettrait d'éviter le contact du suintement avec la dalle de faux plafond. La chaleur ambiante présente dans les bureaux suffira à contenir l'humidité, sans que cela n'ait pour autant d'incidence sur « la solidité de l'ouvrage » ou encore « la structure du bâtiment ».

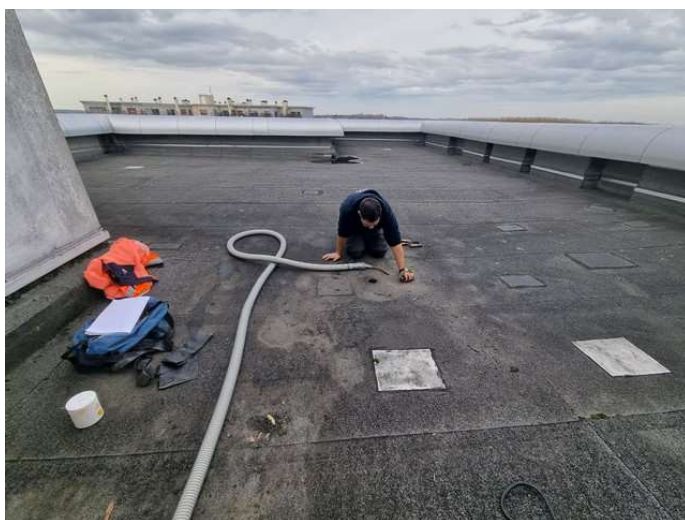
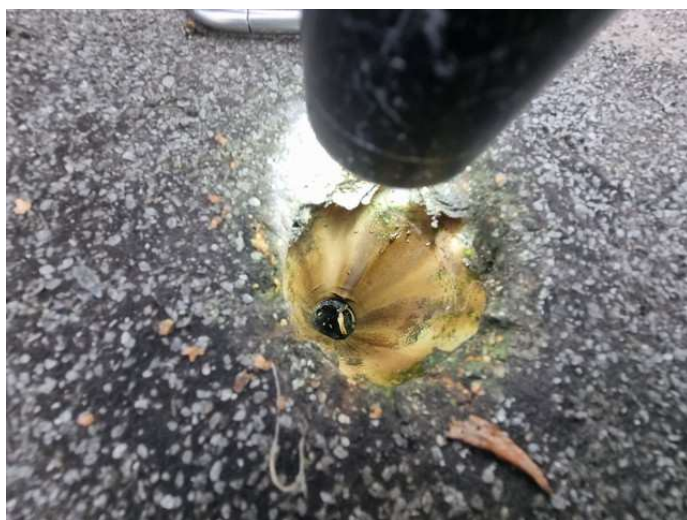
La toiture qui surplombe ce dommage est accessible depuis le 6<sup>ème</sup> étage. Nous sommes ici en présence d'une toiture plate dotée d'une étanchéité bitumineuse. De suite, nous constatons que celle-ci a fait l'objet d'interventions multiples. L'examen de la naissance d'eaux pluviales raccordée à la DEP concernée n'a révélé aucune anomalie particulière. Le test fumigène réalisé à proximité de celle-ci a confirmé l'absence de toute défaillance. Or, l'orifice créé pour la réalisation du fumigène a permis de constater que l'isolant était mouillé.

Aussi, le contrôle de la membrane d'étanchéité a mis en évidence la perforation de celle-ci dans l'axe de la porte d'accès à la toiture terrasse ainsi que le transpercement de l'étanchéité par un végétal.

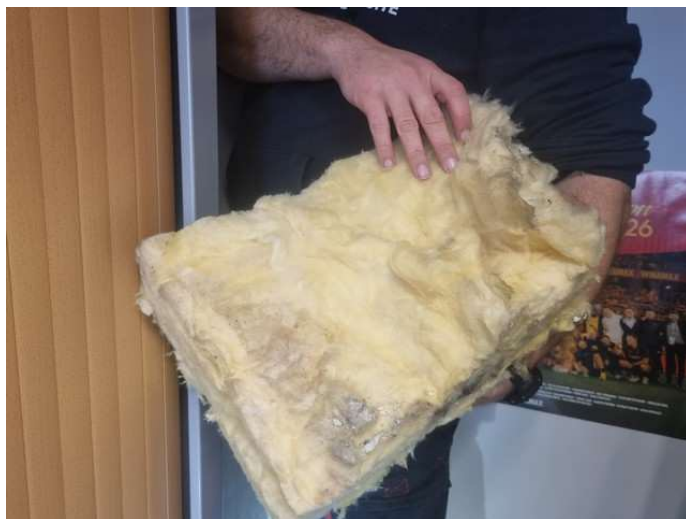
Photo n° 55

Lors de notre retour sur site, le 12 janvier 2026, alors que la région a connu d'importantes précipitations de neige et de pluie les jours précédents, aucune humidité active n'a été relevée au droit de la canalisation rattachée à la naissance d'eaux pluviales en toiture.

La laine de verre était parfaitement sèche, tout comme la dalle de faux plafond.

Dans ce cas précis, nous émettons l'hypothèse selon laquelle les réparations effectuées au niveau de l'étanchéité par notre technicien, le 6 novembre dernier, dans l'axe de la porte qui permet d'accéder à la toiture terrasse, ont mis fin aux infiltrations d'eau, ce qui a permis l'assèchement du dommage.

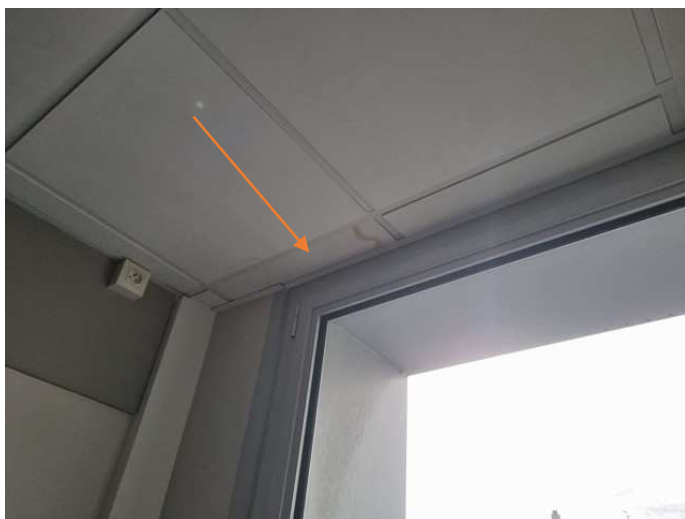
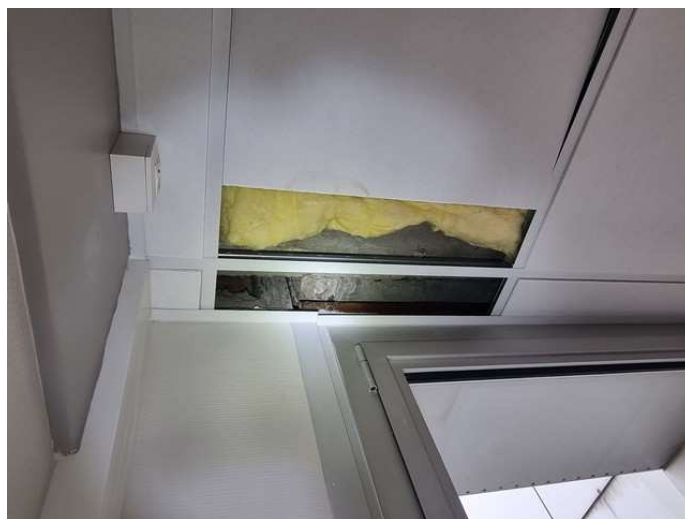
Le dommage n° 27 concerne l'existence d'auréoles en sous-face de la dalle de faux plafond côté angle supérieur gauche de la menuiserie.

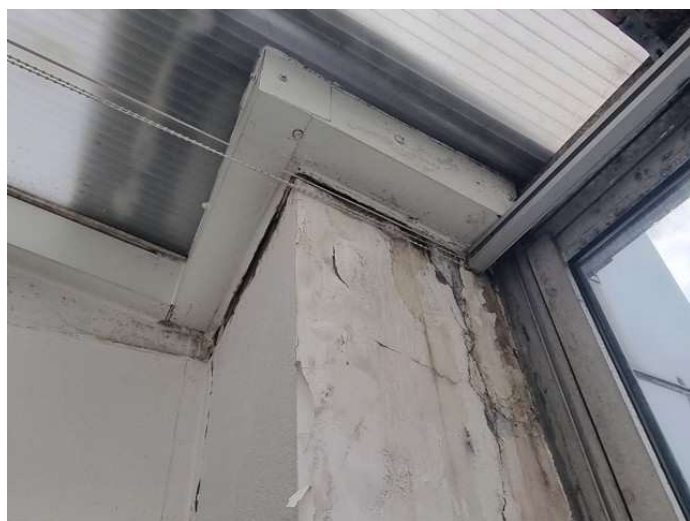
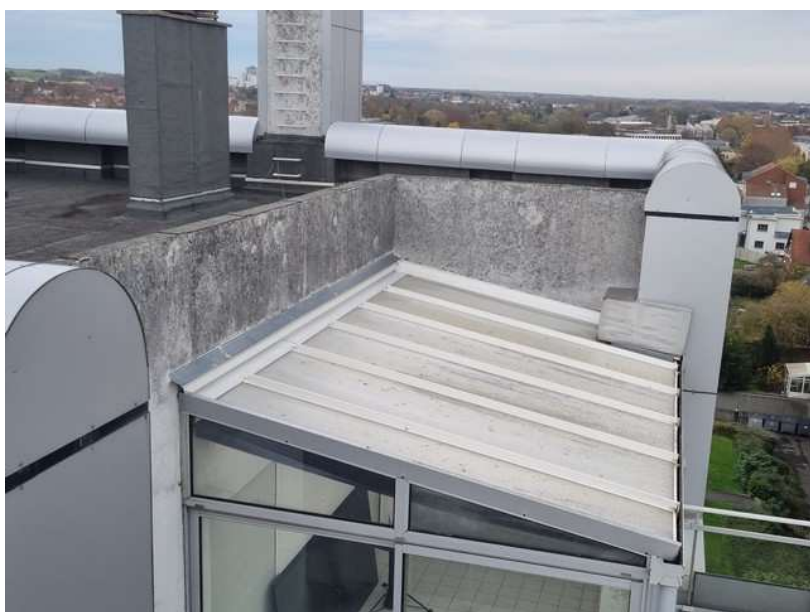
Or, ici même, nous constatons d'importantes dégradations sur le poteau de la structure béton. C'est la raison pour laquelle nous avons associé le dommage n° 27 au dommage n° 32.

Par conséquent, dans ce cas précis, on peut dire que les dommages qui impactent le poteau béton à hauteur de la véranda implantée au 6<sup>ème</sup> étage (dommage n° 32) résultent d'infiltrations d'eau qui se produisent du fait d'un défaut d'étanchéité entre le poteau béton et le profil porteur du toit de la véranda.

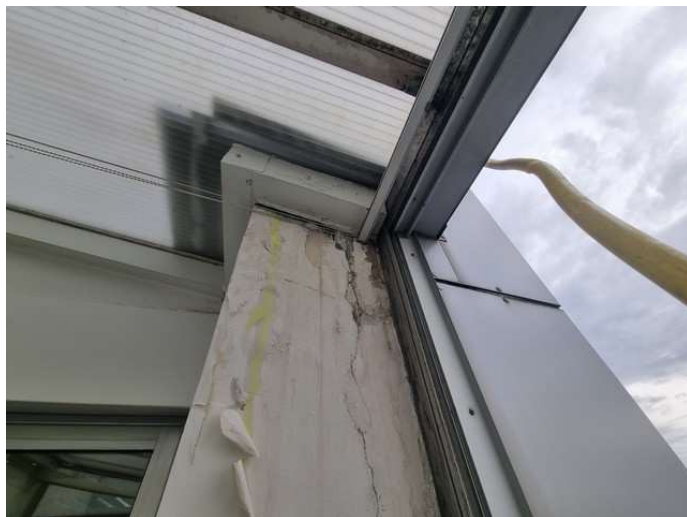
L'essai d'eau auquel nous avons procédé ici même a donné lieu à des écoulements d'eau. Le processus d'infiltrations d'eau a été confirmé avec de la fluorescéine.

Le colorant s'est ainsi propagé jusque sur l'allège sur laquelle repose la menuiserie de la véranda.

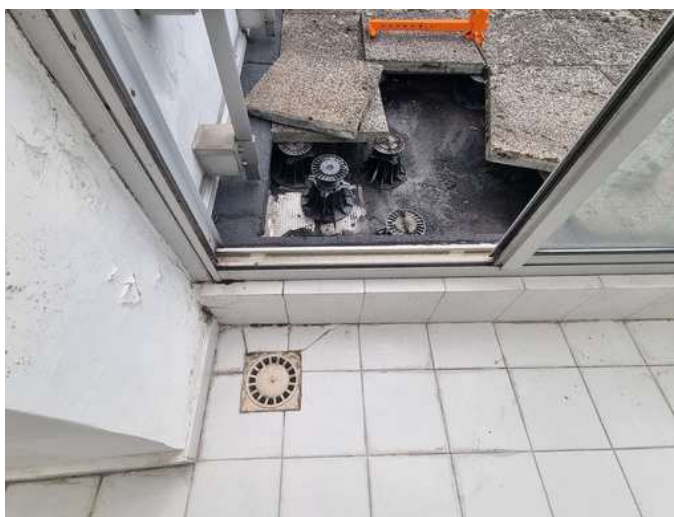
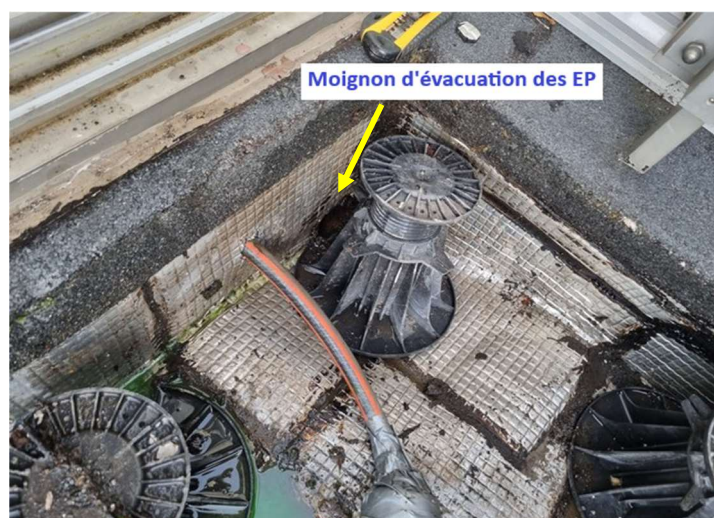
Nous notons ici l'existence d'un siphon de sol par lequel transitent les eaux de pluies collectées par le moignon qui traverse le relevé béton support de l'ensemble menuisé.

L'examen réalisé depuis le siphon nous a ainsi permis de constater le fait que l'eau en provenance de la toiture terrasse se déverse sur la dalle béton avant de s'évacuer par la descente d'eaux pluviales qui transite par le bureau 515.

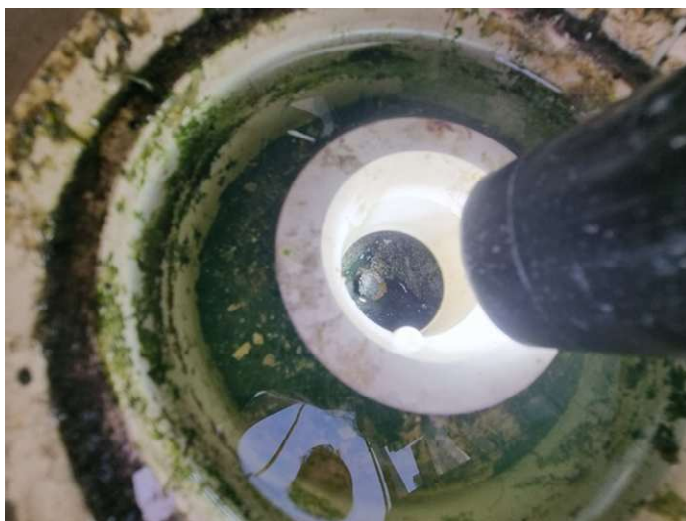
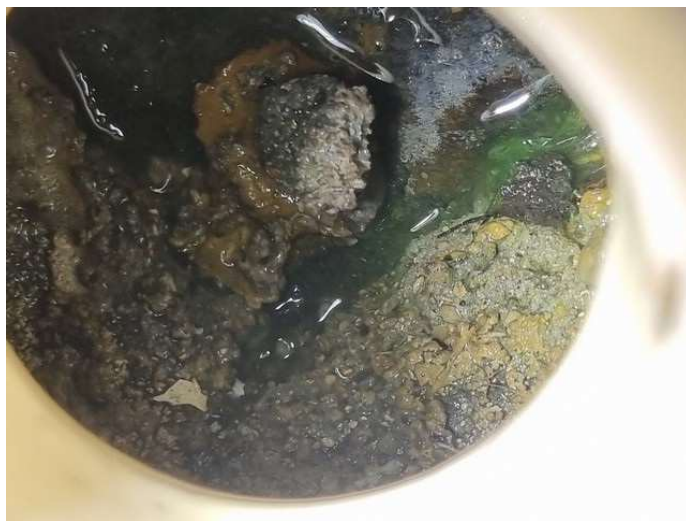
Aussi, la présence de résidus de chape mortier à l'intérieur même du siphon ne nous a pas permis d'avoir un visuel suffisant pour pouvoir examiner la jonction avec la naissance d'eaux pluviales, ni même sur le moignon d'évacuation qui traverse le relevé béton.

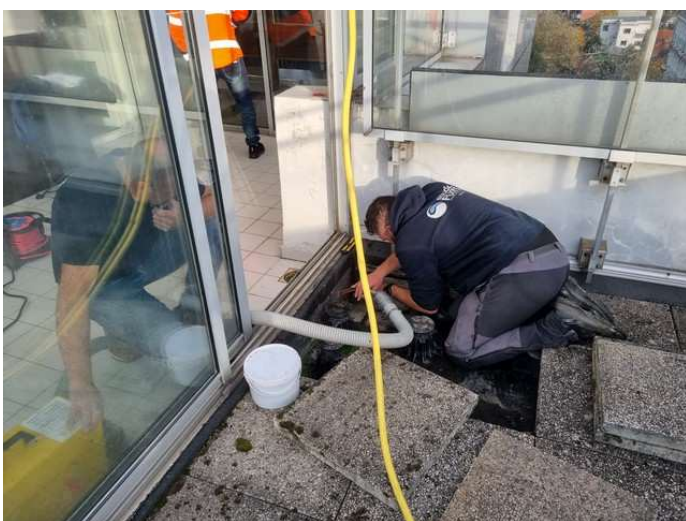
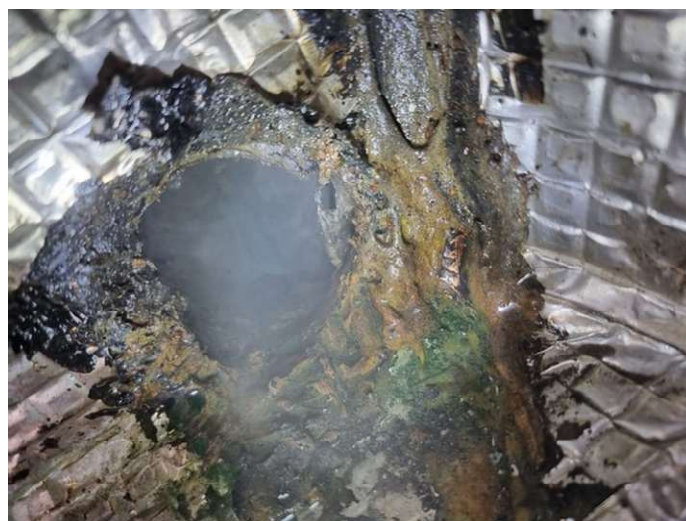
L'essai fumigène auquel nous avons procédé depuis la terrasse accessible a confirmé la défaillance de l'étanchéité du système de collecte des eaux pluviales, sans que nous soyons en mesure de visualiser précisément le point défaillant.

Par conséquent, en cas de précipitations, une partie de l'eau qui transite par le moignon d'évacuation positionné dans l'axe de la porte de la véranda s'infiltré dans la dalle béton et se propage ; cette situation est à l'origine du dommage n° 28 lequel concerne les dalles de faux plafond dans l'angle du bureau 515.

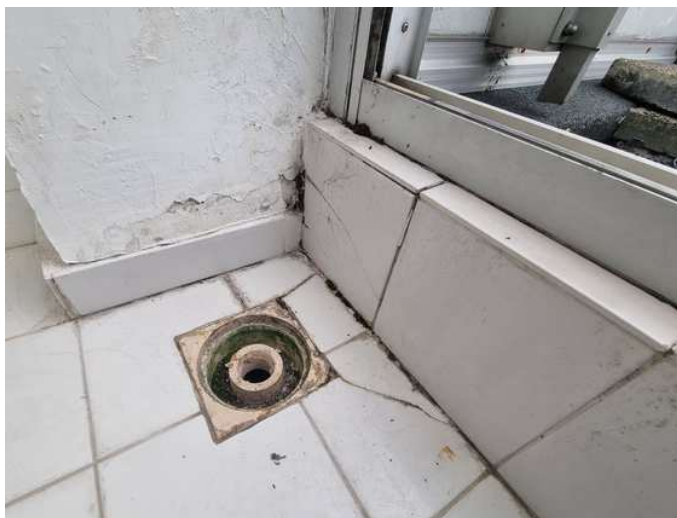
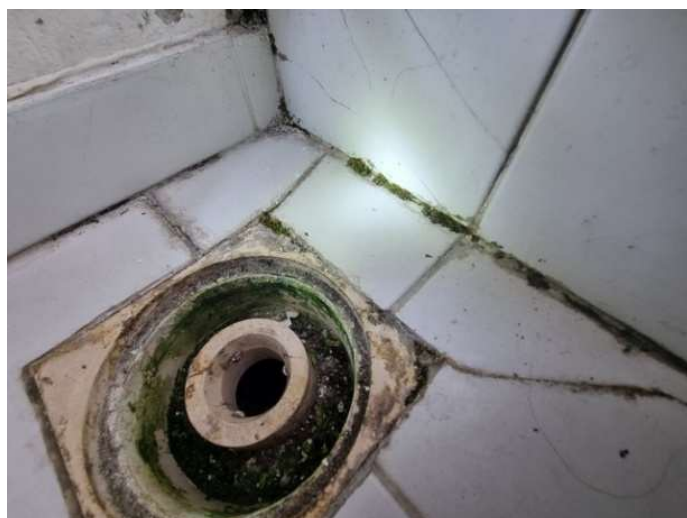
Nous avons également noté la présence de mousse sous l'emprise du dormant aluminium, ce qui laisse supposer une défaillance de l'étanchéité entre le cadre aluminium et le relevé béton étanché.
